# まちづくり委員会資料

令和元年台風19号に依る浸水被害の原因究明と賠償、  
再発防止を求める請願（第4項）

三沢川に流入する用水路の安全対策を  
直ちに行うことを求める陳情

建設緑政局

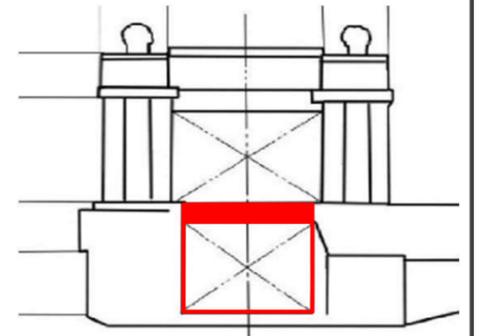
河港水門嵩上げイメージ

浸水経路として確認された河港水門扉体ゲートの高さを確保する対策等を行うとともに、周辺工場に対し多摩川取水口の止水対策を働きかける。

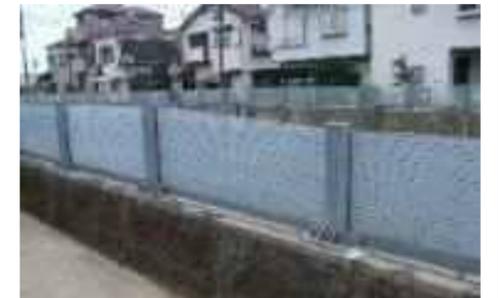
アクリル板（設置事例）

多摩川上流域で観測した既往最高の雨量は、計画高水位を超過したまま多摩川下流域を流下するとともに、大丸用水の上流域に位置する多摩雨量観測所(稲城市大丸)でも既往最高の雨量を観測した。一方、三沢川流域の雨量は流下能力を下回る降雨強度であったが、多摩川において計画高水位を越える状況の中、三沢川においても水位が上昇し、三沢川に接続する水路の水が流入しづらくなったため水路からの越水が発生し、併せて三沢川護岸に設置されているアクリル板の目地からの漏水や、管理用通路の水抜き穴からの浸水も発生した。当該地域では約12ヘクタールの浸水被害が発生した。

浸水経路として確認された水路（水門）の補修や、フラップゲートの設置及び三沢川のアクリル板の目地の補修を行う。

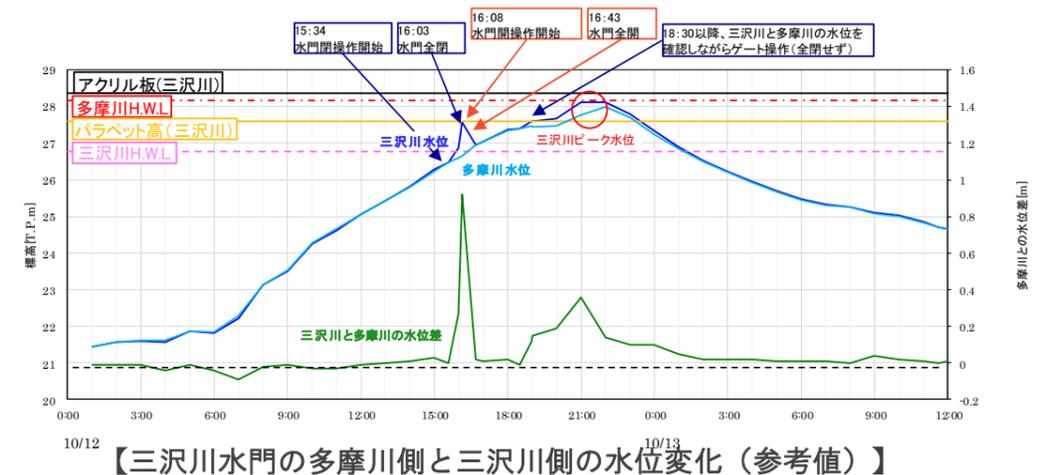
- ・管 理 者：国土交通省
- ・役 割：多摩川から三沢川への逆流防止
- ・水 門 操 作 判 断：開閉操作の判断は、多摩川から三沢川への洪水が逆流の兆候を水位計の値により覚知して操作を行う。
- ・台風時の操作状況：10/12 15:34に逆流を覚知して閉操作を実施、16:08に逆流の解消に伴い開操作を開始。その後、18:30より同様に水位の変化を確認しながら水門の開閉操作を行い多摩川から三沢川への逆流を防止した。また、三沢川のピーク水位と護岸の高さ関係を確認したところ、アクリル板上部の高さ以下であったので、三沢川護岸からの越水は発生していなかったと考えられる。このことから、三沢川水門の操作は、三沢川のアクリル板上部からの越水を防止しつつ、多摩川から三沢川への逆流を防いでいたと考えられる。

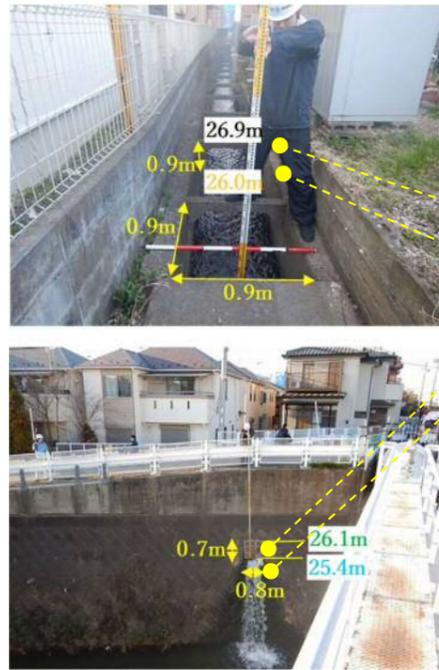
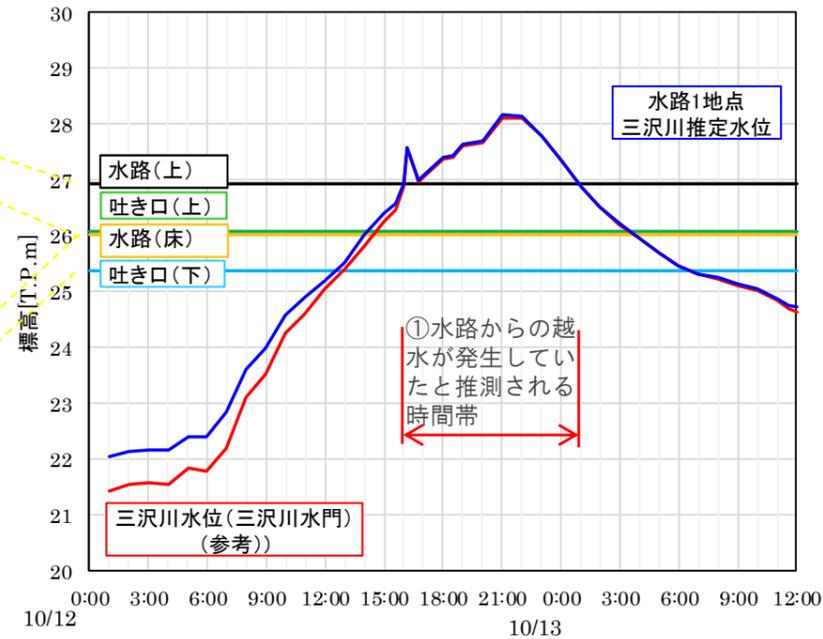
### 水路①・・・フラップゲート有(鎖により開口状態)

三沢川の各水路地点水位は、15:00過ぎから2:00の間、水路1, 2, 3, 4の上部を越える水位であったことが推測される。浸水地域は広域な水路網における降雨と水量、三沢川及び、多摩川の水位変動等、複数の要因が同時かつ複雑に働く場所であり、河川分野等の学識経験者である第三者から「令和元年東日本台風における当時の浸水状況について、浸水シミュレーション等を用いた精度の高い再現を実施するためには、内水だけではなく外水による要因も大きいことから、水路のほか三沢川や多摩川等の広域な河川をモデル化し、水門等の施設運転状況や水位等の複雑かつ複数の境界条件を設定する必要がある。このため、浸水状況をシミュレーション等で現況を精度よく再現することは非常に困難、もしくは不可能である。」と提言されております。しかし、三沢川の水位が水路の高さより上昇しており、一時的に水路への逆流が発生していた可能性も否定できない。(水路1の吐き口部は、フラップゲートが設置されているが鎖により開口されていた。また、水路4についても水門が開いている状態であった。)

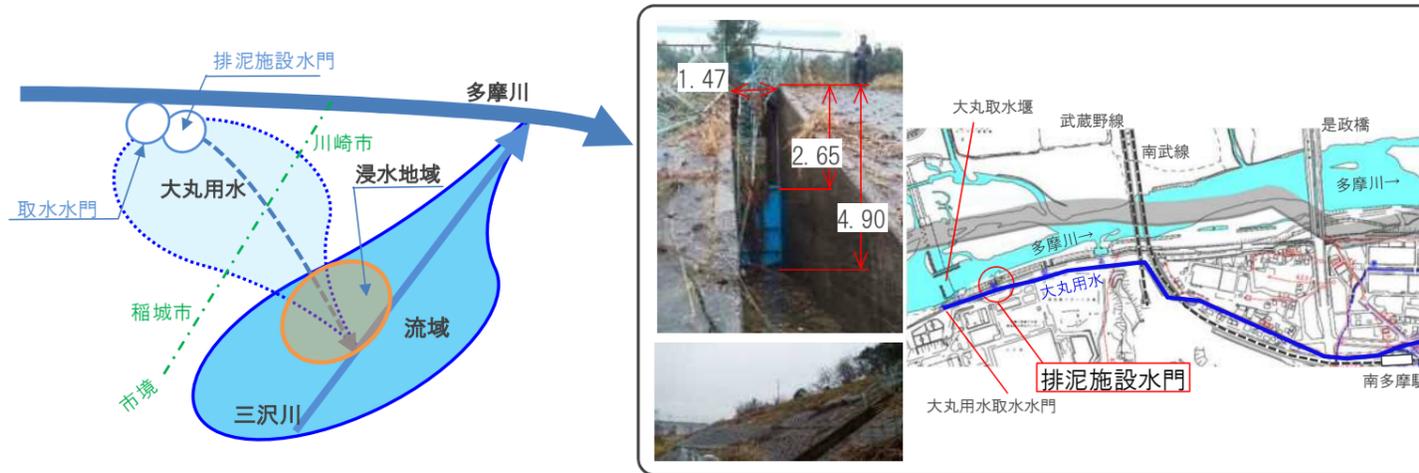
【浸水地域の雨水処理イメージ】

当該地域は、三沢川と水路（大丸用水等）の流末地点に位置している。更に三沢川と多摩川の合流点部分でもあり、多摩川の水位上昇の影響を受け浸水被害を発生させたと考えられる。また、大丸用水は、稲城市の大丸取水堰から取水をしている。台風当日は、取水水門の閉鎖はされていた。しかしながら、下流側の排泥施設水門は、扉体高さが低く多摩川の水が流入していたものの、稲城市内の用水路では異常な水位の上昇は見られなかったものと伺っているが、浸水地域に影響していたことも考えられる。このため、現在、今後の対応について稲城市など関係者と協議を行っている。

中長期対策の基本的な方向性としては、浸水地域の雨水処理負担を軽減させることを第一とする。

- ・流入量の削減  
→水路網の見直しにより必要に応じて水路等の流量の削減を図る。
- ・流下能力、排水能力の向上  
→下水道の改修と連携して、雨水処理能力の向上を検討する。  
→内水処理を迅速に行うため、常設のポンプ施設や排水ポンプ車の導入等を検討する。
- ・稲城市等に対する要望  
→稲城市に対し、下水道（雨水管）の早期整備と下流域への負担低減を要望する。  
→大丸用水排泥施設水門の施設管理者に対し、多摩川からの流入を防止するための改良を要望する。
