# 令和元年東日本台風による排水樋管周辺地域の 浸水に関する検証について

## 【概 要 版】

川崎市上下水道局

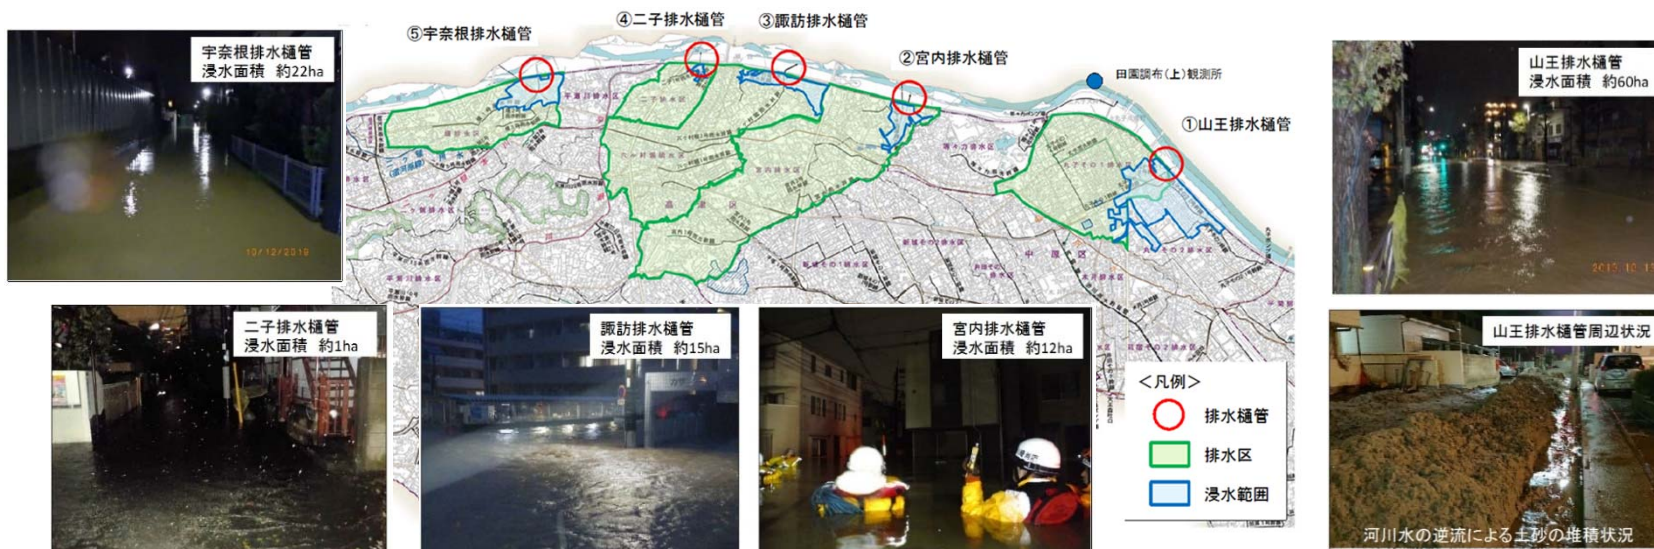
多摩川沿い5箇所の排水樋管周辺地域で浸水被害が発生した。排水樋管周辺における浸水面積は、計約110haであった。

令和元年東日本台風による川崎市内の浸水状況

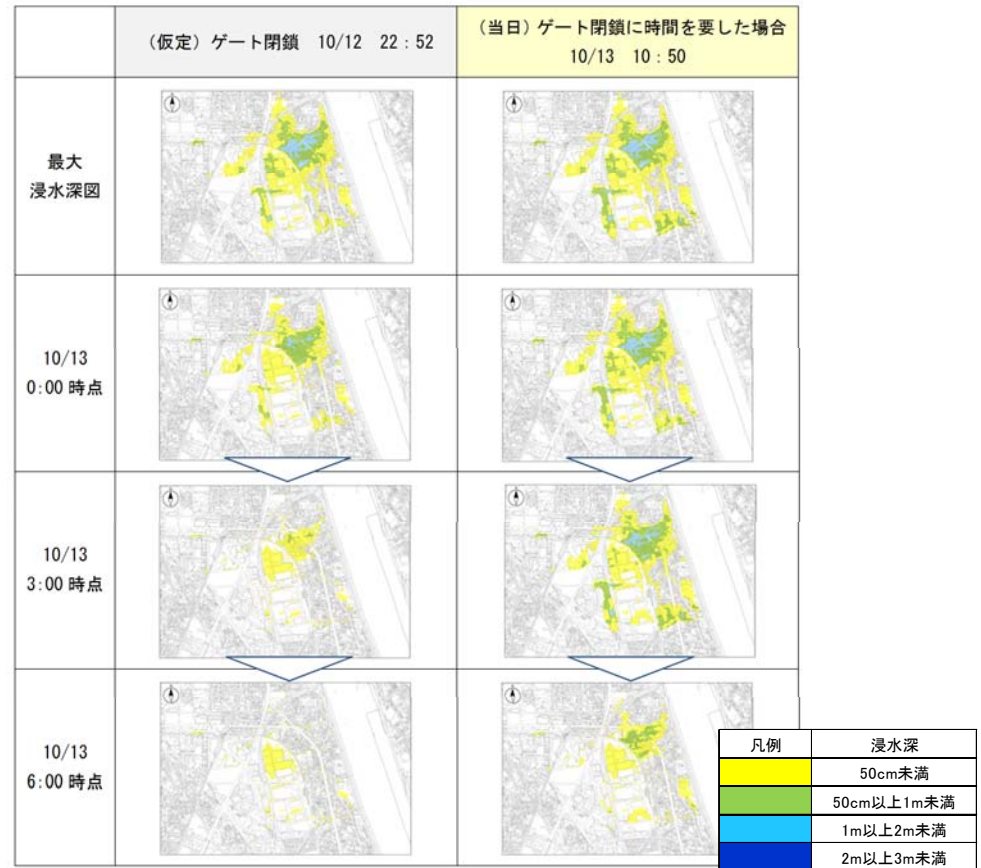
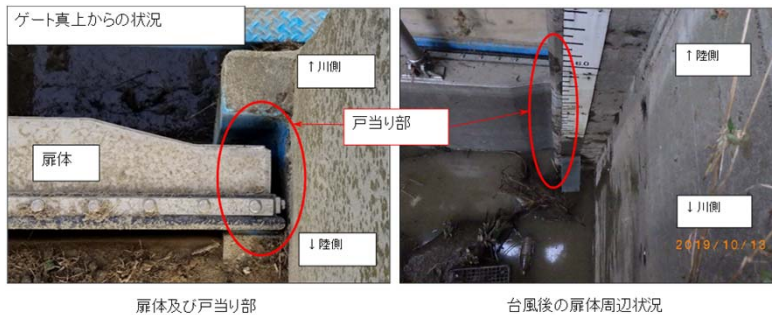
## ゲート閉鎖に時間を要した場合のシミュレーション

台風当時、10月12日22:52に第1回目のゲート閉鎖の操作を行い、自重降下しなかったために手動操作に切り換えているが、ゲートは降下しなかった。以降、操作を繰り返し、最終的にゲート操作が完了したのは13日10:50であった。

ゲートでの操作回数	河川水位 (現地測定)	日時	操作状況	
			上流側ゲート (ゲート高さ2.43m)	下流側ゲート (ゲート高さ2.43m)
1回目	9.70m	12日22:52	自重降下:降下せず 手動操作:降下せず	自重降下:降下せず 手動操作:降下せず
2回目	9.00m	13日00:30	自重降下:降下せず 手動操作:降下せず	自重降下:降下せず 手動操作:降下せず
3回目	8.20m	13日02:50	自重降下:降下せず 手動操作:降下せず	自重降下:残り1.5mまで降下。手動で10cm程度上昇させ閉鎖を試みるも降下位置変わらず。 手動操作:降下せず
4回目	7.80m	13日03:50	自重降下:残り0.8mまで降下。手動で10cm程度上昇させ閉鎖を試みるも降下位置変わらず。 手動操作:降下せず	自重降下:残り0.8mまで降下。手動で10cm程度上昇させ閉鎖を試みるも降下位置変わらず。 手動操作:降下せず
5回目	7.27m (測定不能のため計算値)	13日05:00	自重降下:残り0.7mまで降下。手動で10cm程度上昇させ閉鎖を試みるも降下位置変わらず。 手動操作:降下せず	自重降下:残り0.3mまで降下。手動で10cm程度上昇させ閉鎖を試みるも降下位置変わらず。 手動操作:降下せず
6回目	7.16m (未測定のため計算値)	13日05:27	現地にて多摩川へ排水していることを確認したため、現状維持	現地にて多摩川へ排水していることを確認したため、現状維持
7回目	5.20m	13日10:50	自重降下:閉鎖完了	自重降下:閉鎖完了

- 上下流側ゲートの閉鎖状況の違いから、水圧が主たる原因とは考えにくい。
- 台風後の現場状況や国土交通省の検討会提言やメーカーの見解から、何らかの異物が扉体の戸当り部に噛み込み、ゲート閉鎖に時間を要した可能性が高い。
- ゲートが22:52に閉鎖できた場合と、ゲート閉鎖に時間を要した場合の最大浸水深図を比較すると、ゲート閉鎖できた場合、浸水規模が小さくなることが確認された。また、時系列の比較では、22:52に閉鎖できた場合、浸水解消時間が早まることが確認された。

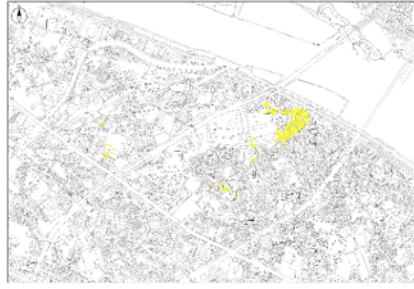
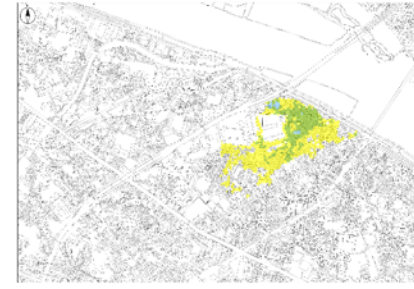
## 二子排水樋管

パターン	①（当日の状況）	②（当日の想定）	③（仮定1）	④（仮定2）
ゲート操作	ゲート開	ゲート開	ゲート閉（15:00 避難判断水位7.6m時点）	
河川水位	当日の最高水位 10.81m（22:30）	既往最高水位 9.07m（19:00と仮定）	ゲート閉鎖後は河川水位の影響なし	
降雨	当日の降雨	気象予報より時間雨量50mm（19:00と仮定） 12日6時～13日6時までの総降雨量を300mm		当日の降雨
最大浸水深図

- 避難判断水位A. P+7.60m（諏訪のみ氾濫注意水位A. P+6.00m）時点でゲートを閉鎖した場合、降雨の影響を受け、広範囲で浸水が発生する。
- 気象予報どおりの降雨及び河川水位が既往最高水位でおさまっていた場合、ゲート開を維持することで、浸水規模はゲート閉鎖時より小さくなる。
- 分流地区である宮内・諏訪・二子・宇奈根排水樋管は、ゲートを閉鎖した場合、河川水の逆流はなくなるが、排水先もなくなることから、雨水が滞留し浸水が発生する。今回の事象では、ゲートの開閉にかかわらず、広範囲で浸水が発生することが分かった。

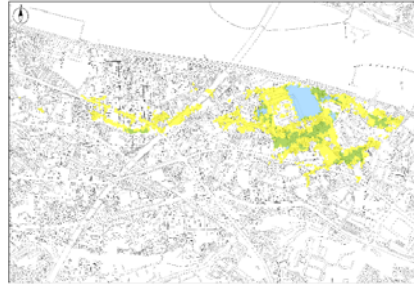
## 宇奈根排水樋管

パターン	①（当日の状況）	②（当日の想定）	③（仮定1）	④（仮定2）										
ゲート操作	ゲート開	ゲート開	ゲート閉（15:00 避難判断水位7.6m時点）											
河川水位	当日の最高水位 10.81m（22:30）	既往最高水位 9.07m（19:00と仮定）	ゲート閉鎖後は河川水位の影響なし											
降雨	当日の降雨	気象予報より時間雨量50mm（19:00と仮定） 12日6時～13日6時までの総降雨量を300mm		当日の降雨										
最大浸水深図
