資料 令和元年度東日本台風（台風19号）の対応状況について

港 湾 局

（令和2年8月27日）

令和元年度東日本台風（台風19号）の対応状況について

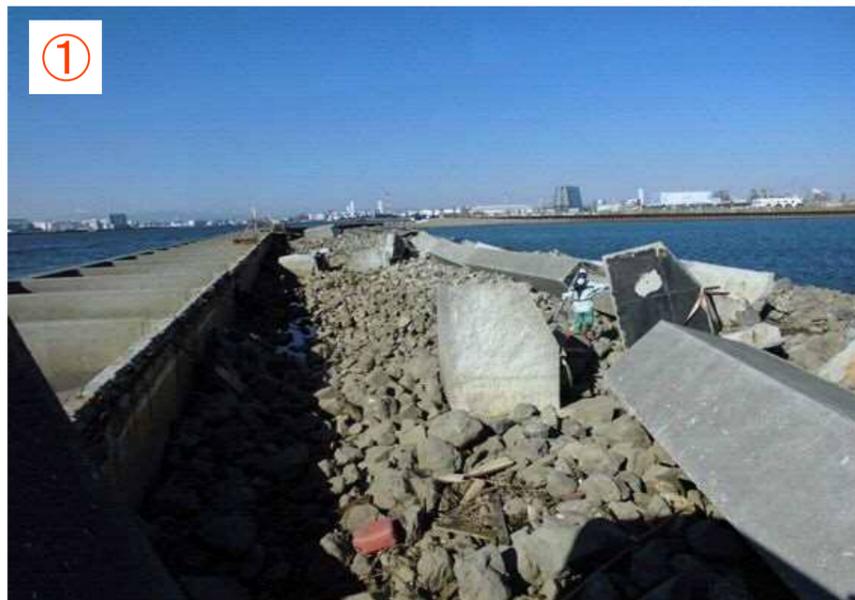
被害状況 ①

① 浮島 2 期廃棄物処分場 被災状況と施工状況

主な被災施設	対応状況
① 浮島2期廃棄物処分場	<p>国の災害査定を受け、補助金を活用した災害復旧事業に認定。現在、2か年の債務負担工事として、復旧工事を施工中。</p> <p>工事費：437,800,000円 受注者：東洋建設 株式会社 工期：令和2年4月20日～令和3年8月31日</p>
② 川崎港コンテナターミナル	<p>国の災害査定を受け、国直轄の災害復旧事業に認定。現在、国土交通省が復旧工事を施工中。</p> <p>工事費：230,120,000円 受注者：東洋建設 株式会社 工期：令和2年5月18日～令和3年2月26日</p>
③ 東扇島西公園	<p>令和元年11月1日に公園の部分開放。被災した各施設の復旧工事を施工中。</p> <p>工事費：12,881,000円 受注者：株式会社 幸栄工業 工期：令和2年5月26日～令和2年9月18日</p>
④ 浮島町護岸 (市道浮島2号線脇)	<p>4月に復旧工事が入札不調。大型土嚢による仮復旧工事完了。本復旧に向けて手続中。</p>

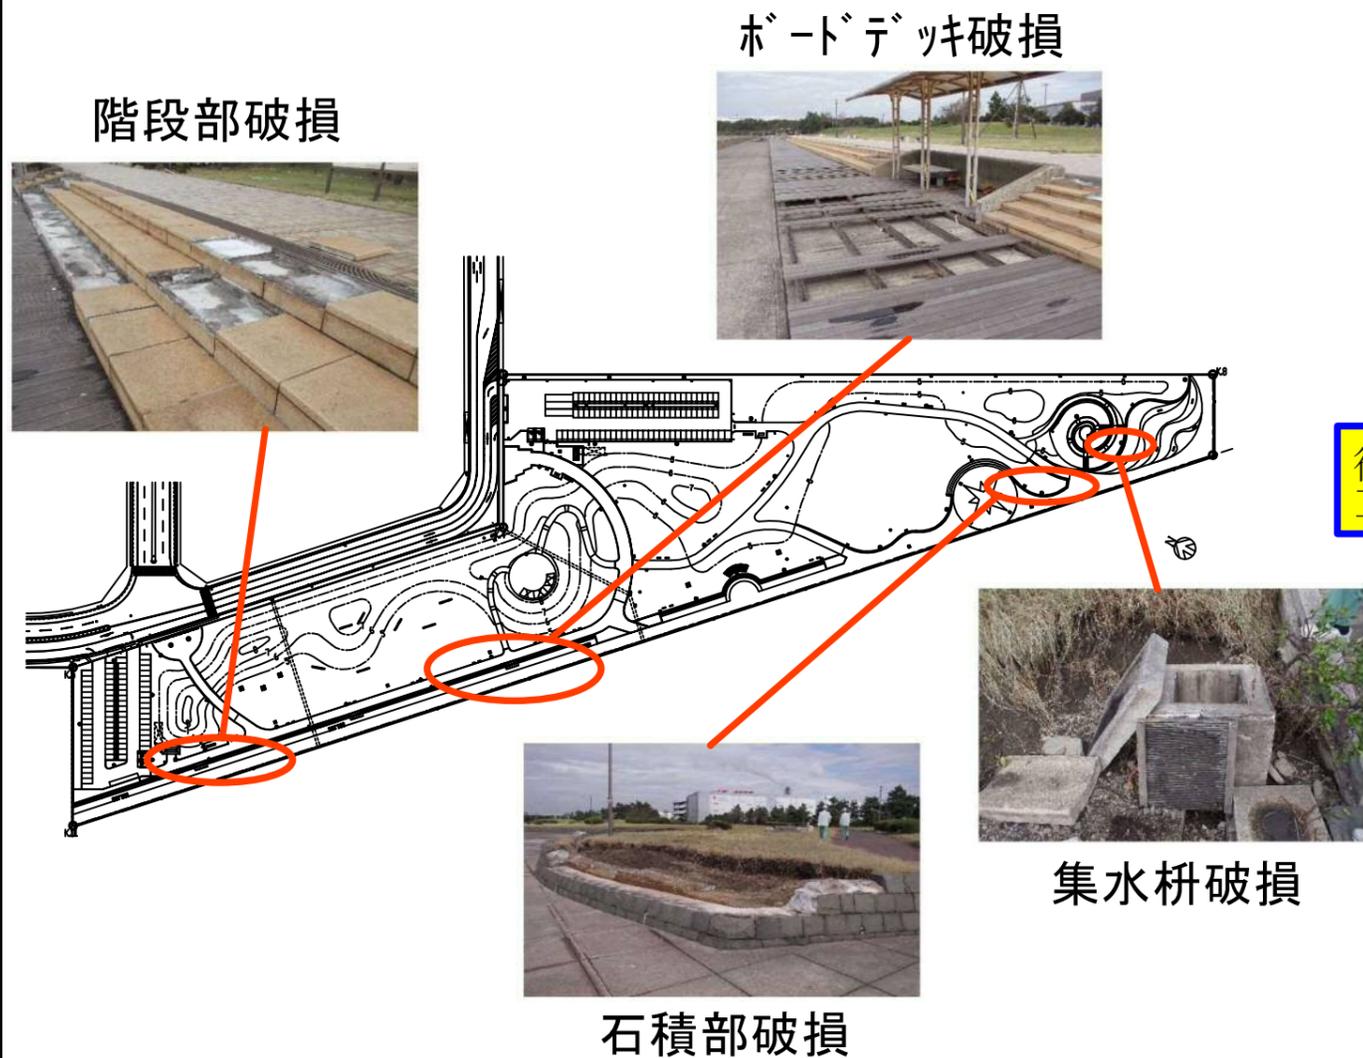
被害状況

- ・特に被害が大きい南側を除き、仮復旧及び安全対策を実施、令和元年11月1日より部分開放。
- ・令和2年4月1日には、工事箇所を除き、釣り施設等を全面開放。現在、フェンス等の復旧工事を実施中。
- ・令和2年9月中旬完成予定。

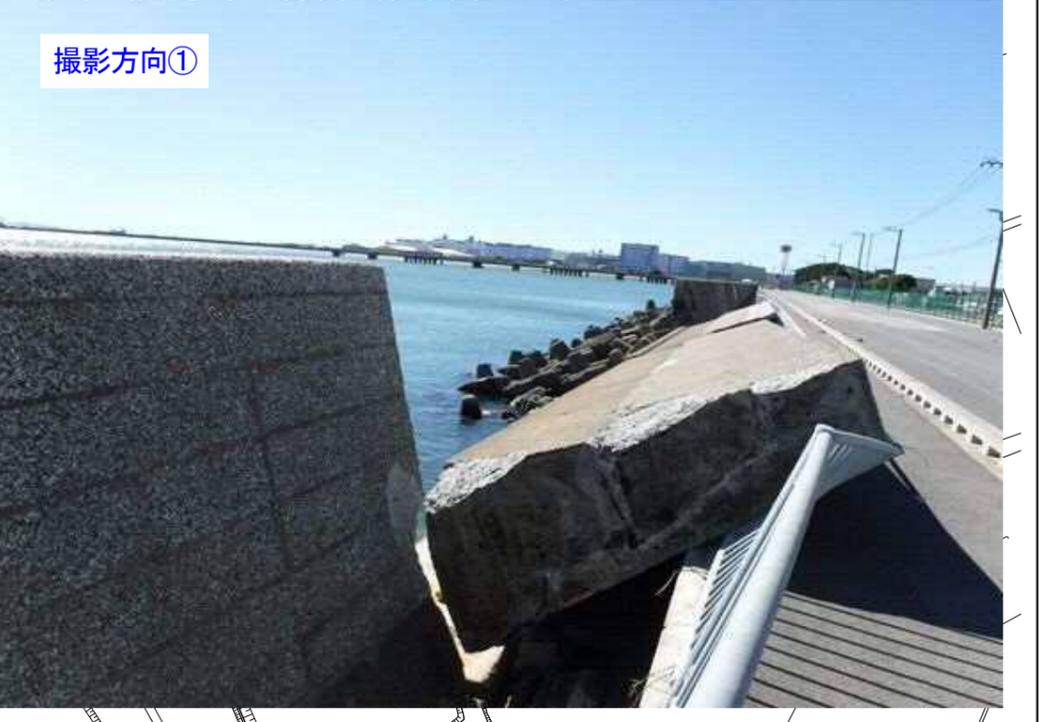
被害状況

④ 浮島防波護岸 被災状況と施工状況
