環境委員会資料

等々力ポンプ場の運用見直しについて

上下水道局

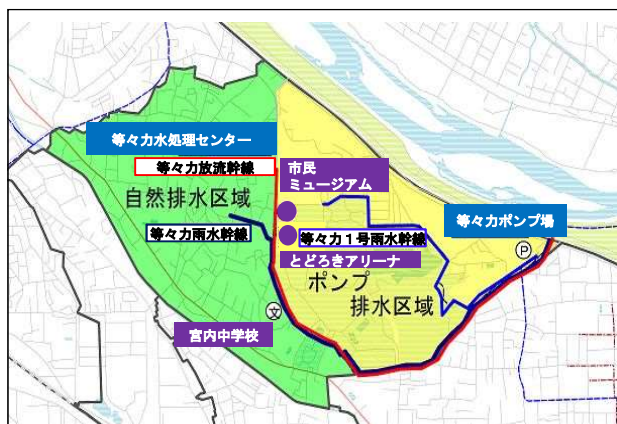
等々力排水区における排水系統

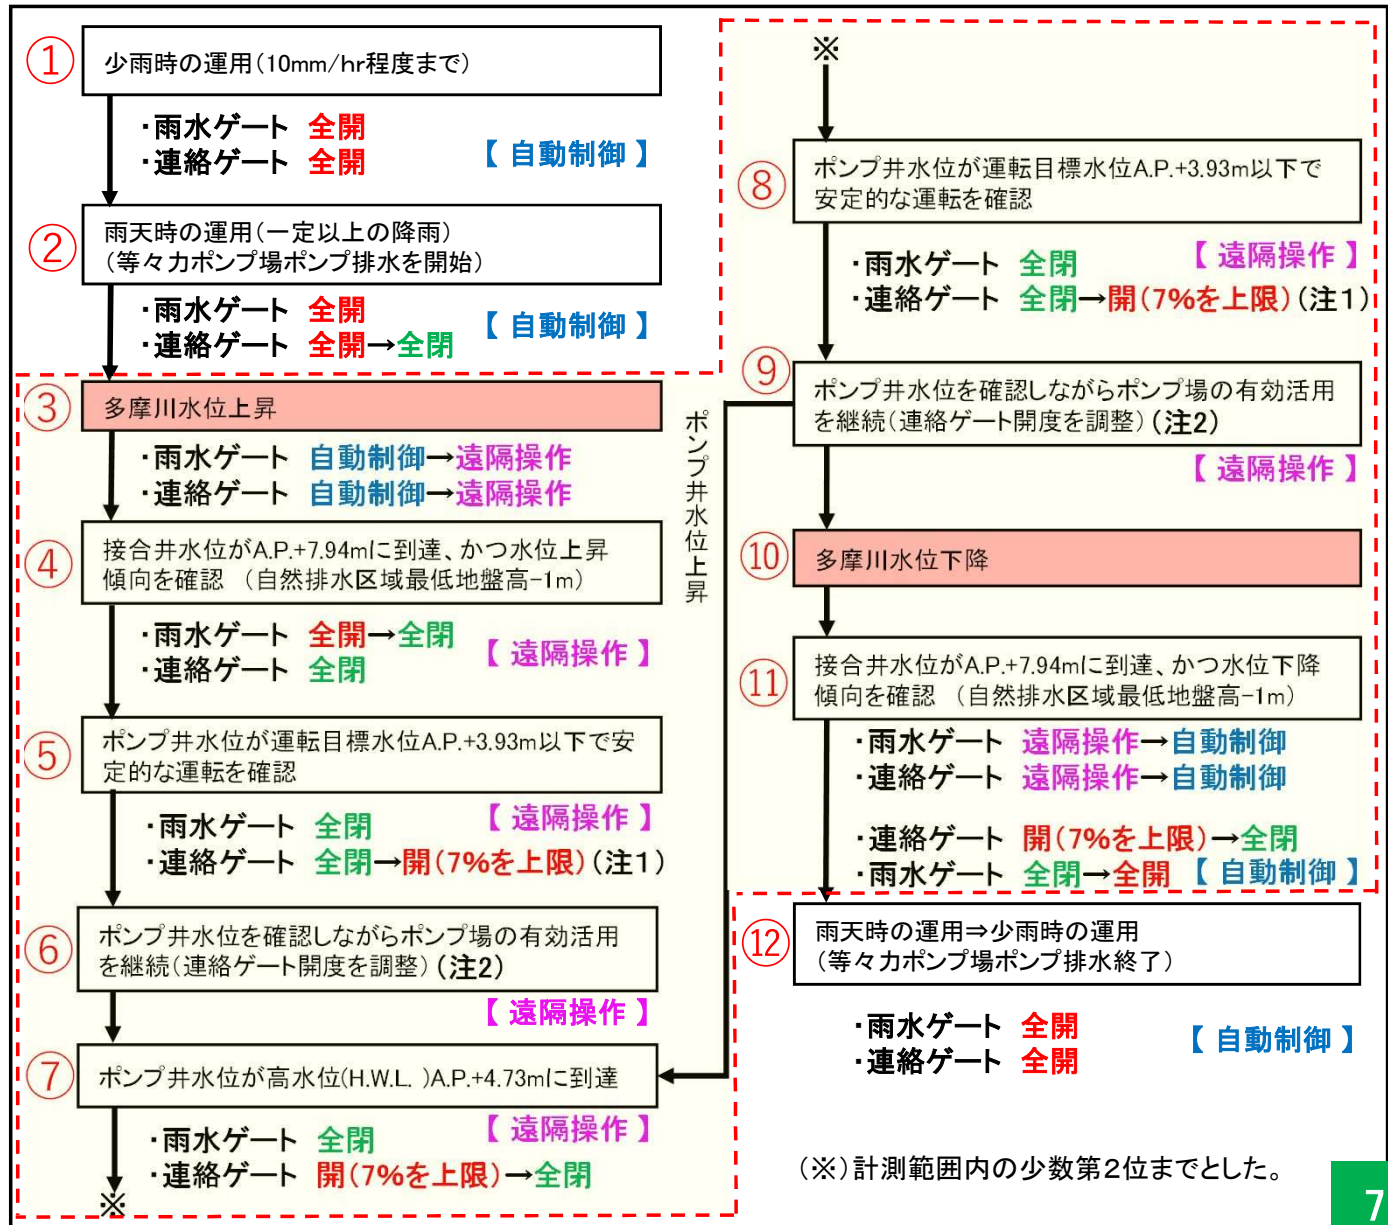
### 新たな操作手順

(注1)  
連絡ゲート開度は7%を上限に、  
徐々にゲートを開ける。

(注2)  
ポンプの故障等、安定的な運転を  
維持できない場合は、ポンプ場機能  
を維持するために、連絡ゲートを  
全閉とする。

(※) 計測範囲内の少数第2位までとした。

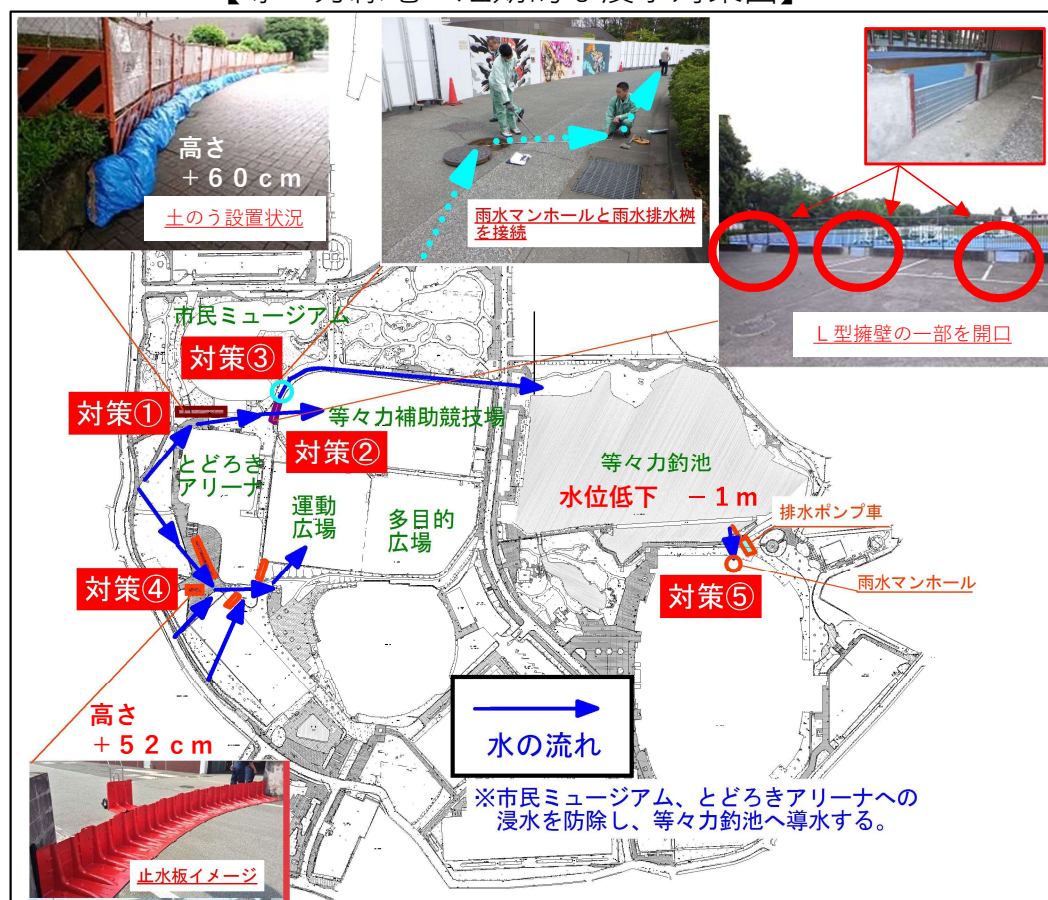
【等々力緑地の短期的な浸水対策図】

対策	方法	役割分担
対策① ミュージアムへの浸水防除	土のう設置	市民文化局
対策② 補助競技場への導水	L型擁壁の一部を開口	中原区役所
対策③ 釣り池への導水	下水から水路へ接続	中原区役所
対策④ アリーナへの浸水防除	止水板の設置 (ボックスウォール)	市民文化局
対策④ 運動広場への導水		中原区役所
対策⑤ 釣り池の水位低下	排水ポンプ車で排水	上下水道局
