令和元年東日本台風による河川関係の浸水に関する検証について

3. 各地域の浸水状況と対策概要

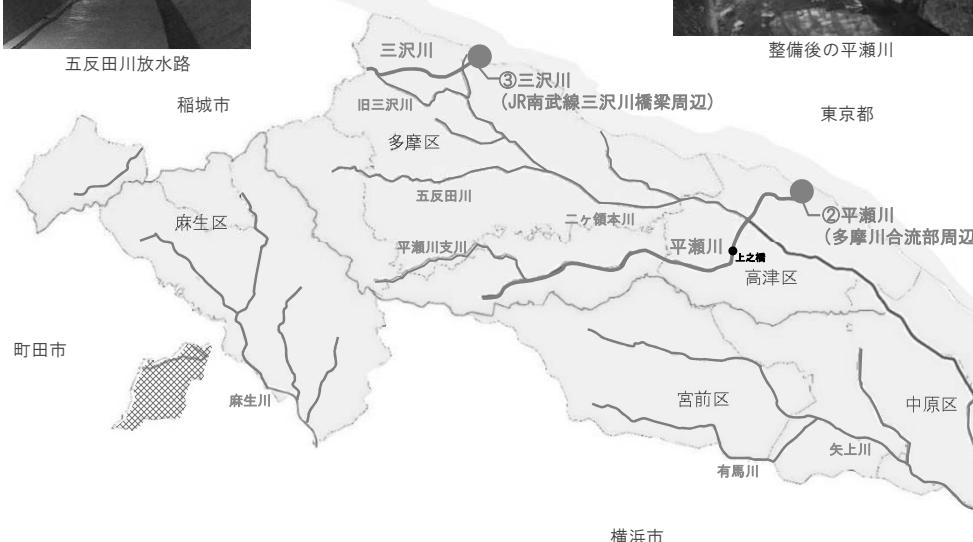
整備後の平瀬川

- 従前の平瀬川は上之橋付近で東に折れ、溝口を経て多摩川に流入していたが、たびたび豪雨時に氾濫を起こしていたため昭和15年から昭和20年にかけて、県営多摩川右岸農業水利改良事業の一環として、多摩川へ全量カットするトンネル（流下能力30m³/s）が築造された。また、昭和45年度に80m³/sの流下能力をもつトンネルを在来トンネルの左岸側に新設した。
- 現在の平瀬川は、時間雨量50mmの降雨に対応した河道の整備が完了しており、多摩川合流部においては、時間雨量90mm相当※の降雨に対応できる河道整備が完成している。
※上流域で現在施工中である五反田川放水路事業等の完成後

【平瀬川】流路延長=7.56km、流域面積=9.32km²、降雨強度=50mm/h改修済となっている。

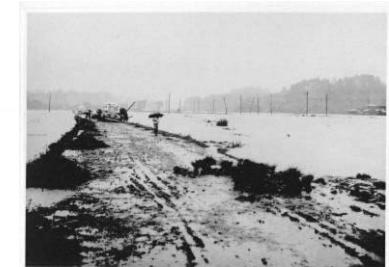
工事施工前二ヶ領溝ノ口池内洪水状況
平瀬川の氾濫(高津区溝ノ口/昭和初期)

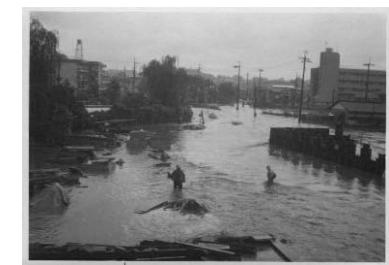
平瀬川の氾濫(高津区上作延/昭和51年)

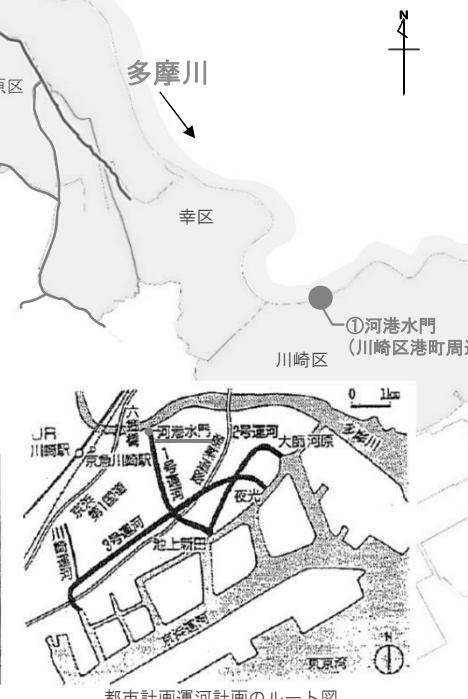
河港水門

- 大正時代に構想された、大規模な運河計画に伴い、当時の多摩川改修事務所長であった内務省土木技師金森誠之により設計され、昭和3年に完成した。後に、社会情勢の変化などにより運河計画は昭和18年に廃止となった。
- 現在は、220m開削された運河も埋め立てられ、船溜まりが残る。近年まで、砂利の陸揚げ施設として砂利運搬船が出入りしていた。
- かつての大運河計画の存在を物語る希少な歴史的遺産として、また、その優れた意匠から、平成10年度に国の登録有形文化財に登録された。

【河港水門】大正末期に計画された運河計画にあわせて、昭和3年完成。扉体の高さは、多摩川の計画高水位を満足しているが、余裕高を見込んだ堤防高さは下回っている。

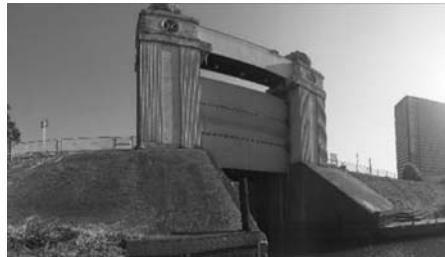
河港水門（川崎区港町周辺）

昭和3年に完成した河港水門については、周辺の堤防天端高より約1.3m低い状況となっていた。これについては、水門背後地への船舶の利用が続く中、ゲートの嵩上げ等を行うことで船舶利用への支障が出る恐れがあったこと、水門ゲートの高さが多摩川の計画高水位を満たすこと等から、現在までゲート改築を行っていなかった。

今回、多摩川上流域で観測した既往最高の雨量は、計画高水位を超過したまま多摩川下流域を流下し、河港水門付近においても計画高水位を越える状況の中、河港水門扉体上部からの越水、周辺工場の多摩川取水口からの出水が確認され、約7haの浸水被害が発生した。

浸水経路として確認された河港水門扉体ゲートの高さを確保する対策等を行うとともに、周辺工場に対し多摩川取水口の止水対策を働きかける。

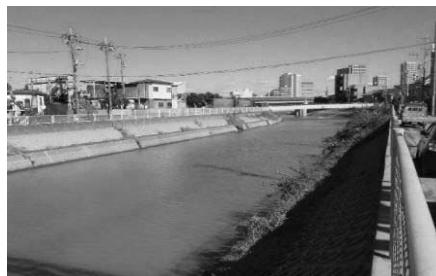
平瀬川（多摩川合流部周辺）

多摩川上流域で観測した既往最高の雨量は、計画高水位を超過したまま多摩川下流域を流下した。一方、平瀬川流域の雨量は流下能力を下回る降雨であったが、多摩川において田園調布（上）水位観測所等で計画高水位を越える状況の中、平瀬川においても水位が上昇し、管理用通路水抜き穴からの浸水、東久地橋桁下からの浸水、平瀬川の堤防からの越水が確認され、約6haの浸水被害が発生した。

浸水経路として確認された管理用通路水抜き穴へのフラップゲートの設置やパラペット護岸の改良等を行うとともに、水位の欠測等に対して夜間対応カメラや補助電源を有する機器への更新等を実施し、住民に自主防災意識を促すソフト面での対策も併せて行う。

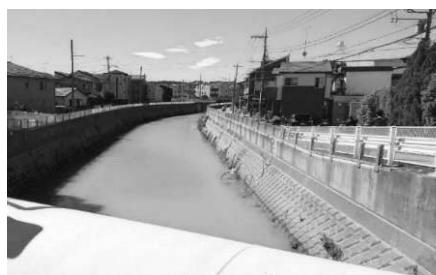
三沢川（JR南武線三沢川橋梁周辺）

多摩川上流域で観測した既往最高の雨量は、計画高水位を超過したまま多摩川下流域を流下するとともに、大丸用水の上流域に位置する多摩雨量観測所（稻城市大丸）でも既往最高の雨量を観測した。一方、三沢川流域の雨量は流下能力を下回る降雨であったが、多摩川において計画高水位を越える状況の中、三沢川においても水位が上昇し、三沢川に接続する水路の水が流入しづらくなため水路からの越水が発生し、併せて三沢川護岸に設置されているアクリル板の目地からの漏水や、管理用通路の水抜き穴からの浸水も発生した。当該地域では約12haの浸水被害が発生した。

浸水経路として確認された水路（水門）の補修や、フラップゲートの設置及び三沢川のアクリル板の目地の補修を行う。

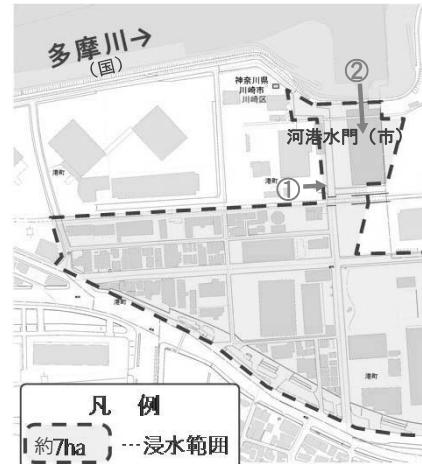
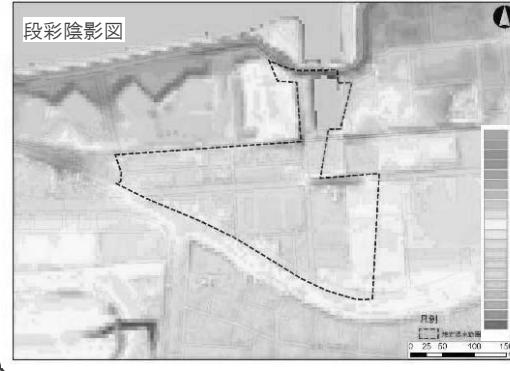
- ①周辺工場の多摩川取水口からの出水
②河港水門扉体上部からの越水

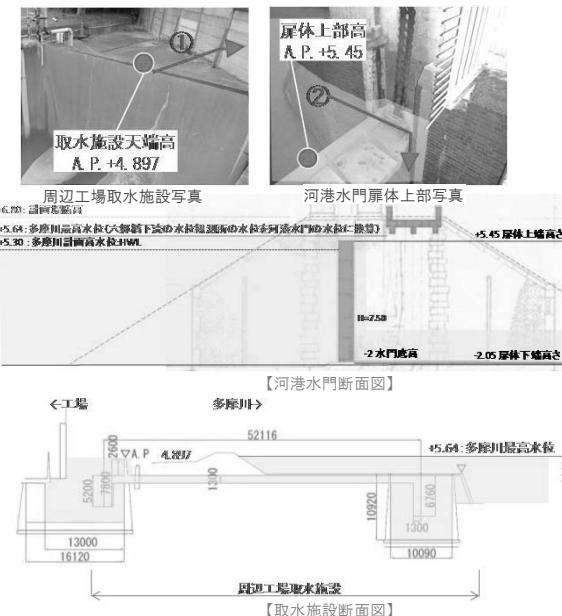
多摩川の水位変動と周辺工場の取水施設、河港水門等の測量結果を検証したところ、水位は12日19時40分頃、周辺工場の取水施設天端高（A.P. +4.897）に達し、同施設より出水が始まり、12日21時50分頃、扉体（ゲート）上部高さ（A.P. +5.45）を越え、13日1時10分頃までの約5時間30分の間に水及び越水、泥が流入していたと推測される。また、水中測量の結果、扉体下部における洗堀は確認されていない。（周辺工場：味の素川崎事業所）

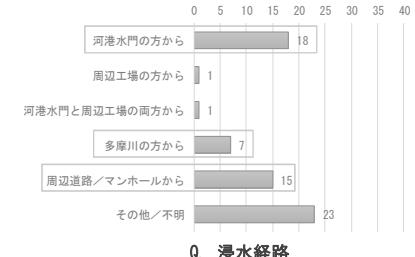
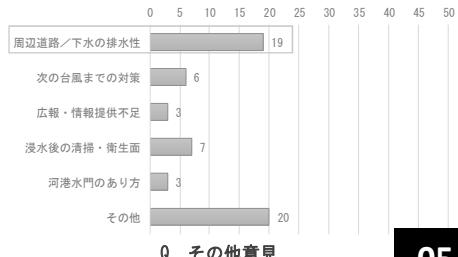
浸水エリア地域に対するヒアリング・アンケート調査(N=94)の結果、Q. 浸水経路は「河港水門の方から」「周辺道路/マンホールから」「多摩川の方から」との回答が多く、Q. 浸水を確認した時間帯については、「22~24時」との回答が多かった。また、Q. その他意見として、「周辺道路/下水の排水性」との回答が多い。

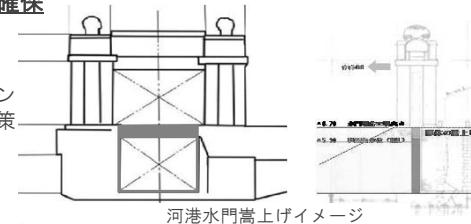
ア 扉体(ゲート)の嵩上げ

- ・短期対策は、扉体の嵩上げ工事とする。
→土のうによる対策は水密性に関して懸念があるため、扉体の嵩上げ工事とする。
→短期間で設置可能な嵩上げ材料の耐久性を考慮し、次の対策の実施を前提と考える。
・令和3年度の台風シーズンまでには、扉体の嵩上げに代わる対策を実施する。

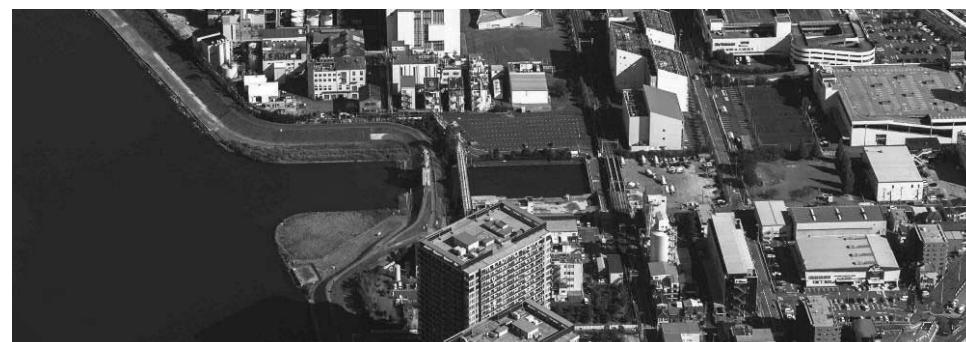
河港水門航空写真

河港水門は、大正時代に構想された大規模な運河計画の歴史的遺産として、平成10年に国の登録有形文化財に登録された。近年までは、砂利運搬船の陸揚げ施設として利用してきた。

しかし、令和2年度より船舶の利用がないことに加え、河港水門と周辺堤防の高さが異なっていることを踏まえ、河港水門の今後について以下の検討を進める。

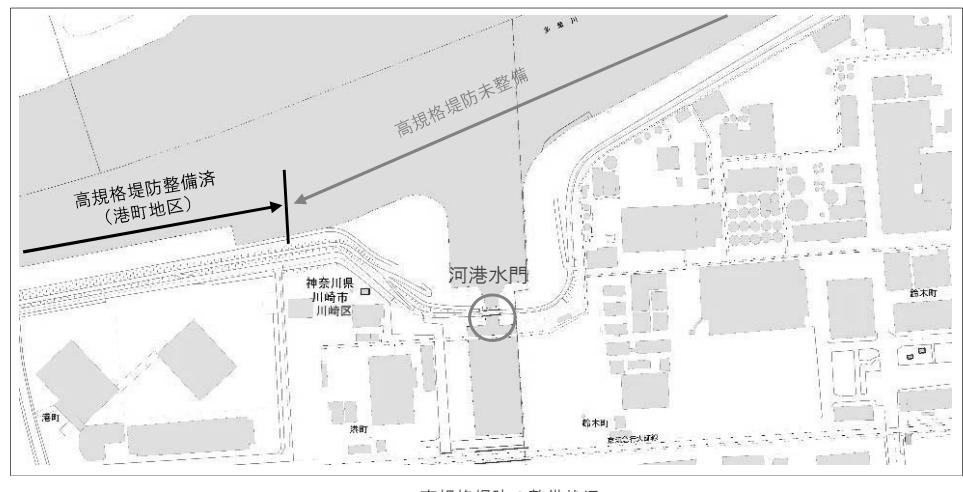
高規格堤防の整備状況

河港水門周辺は高規格堤防整備区間である。このうち港町地区までは整備済みとなっているが、河港水門を含む下流部については未整備となっていることから、高規格堤防の整備に向けて多摩川の管理者である国や府内関係部署と検討を進める。

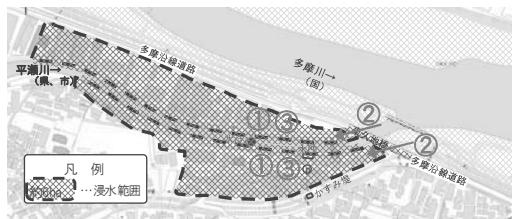
段彩陰影図

- ①管理用通路水抜き穴からの浸水
- ②東久地橋桁下からの浸水
- ③平瀬川の堤防からの越水

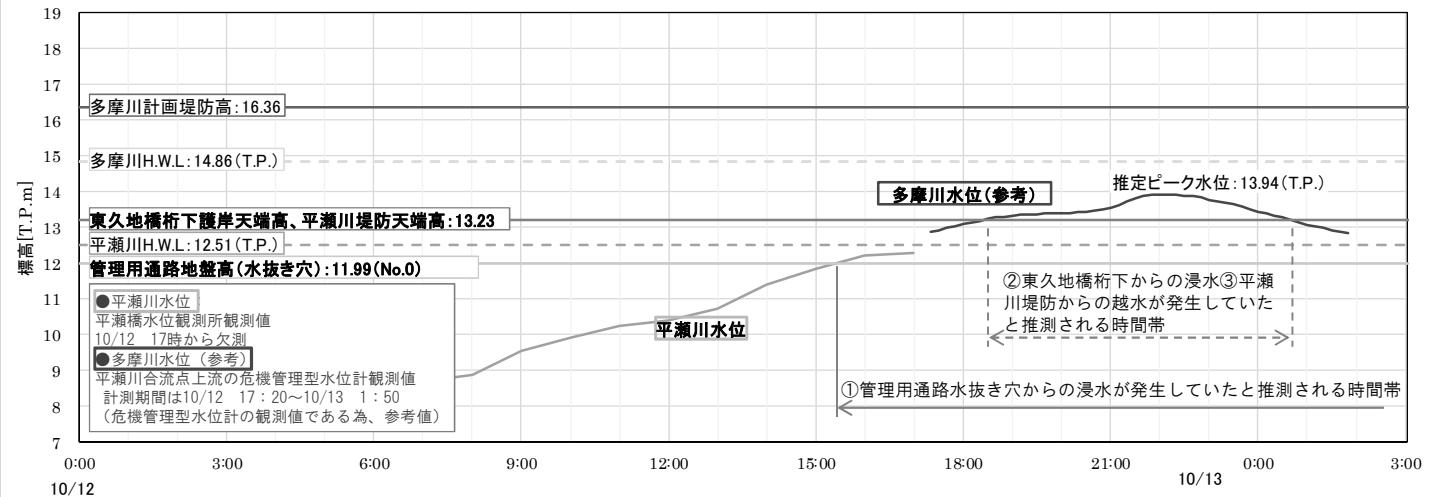
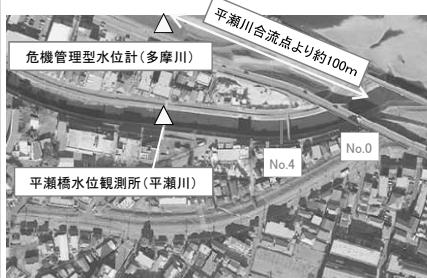
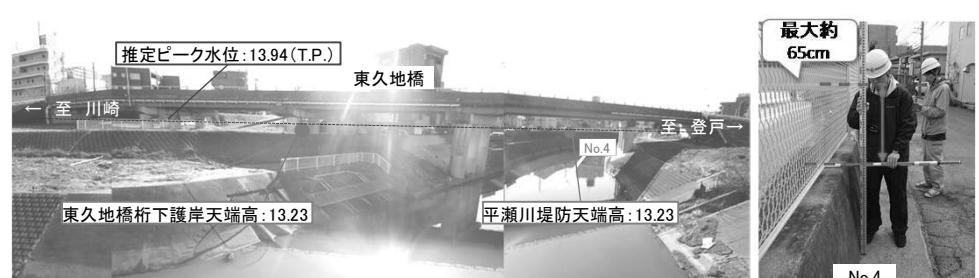
平瀬川（多摩川合流部）における多摩川水位（約100m上流の危機管理型水位計の参考値）と平瀬川護岸部の測量調査により、12日15時頃に①管理用通路水抜き穴からの浸水が発生。18時頃から13日0時頃まで②東久地橋桁下からの浸水と、③平瀬川堤防からの越水が同時間帯に発生していたことが推測される。（平瀬川の水位計は、17時から欠測している。）

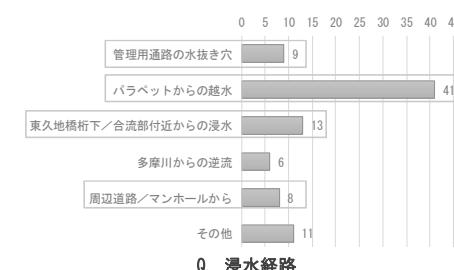
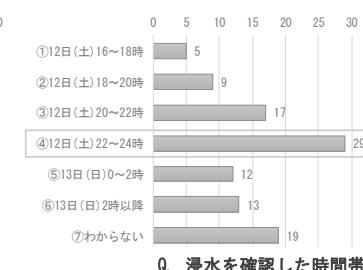
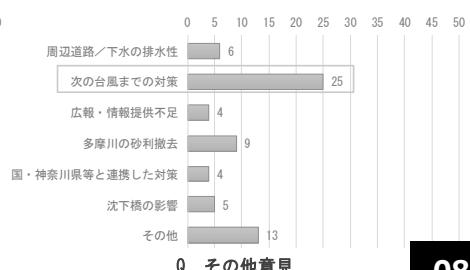
浸水エリア地域に対するヒアリングアンケート調査(N=104)の結果、Q. 浸水経路は「パラペットからの越水」「東久地橋桁下/合流部付近からの浸水」「管理用通路の水抜き穴」「周辺道路/マンホールから」との回答が多く、Q. 浸水を確認した時間帯については、「22~24時」との回答が多くかった。また、Q. その他意見として、「次の台風までの対策」との回答が多い。

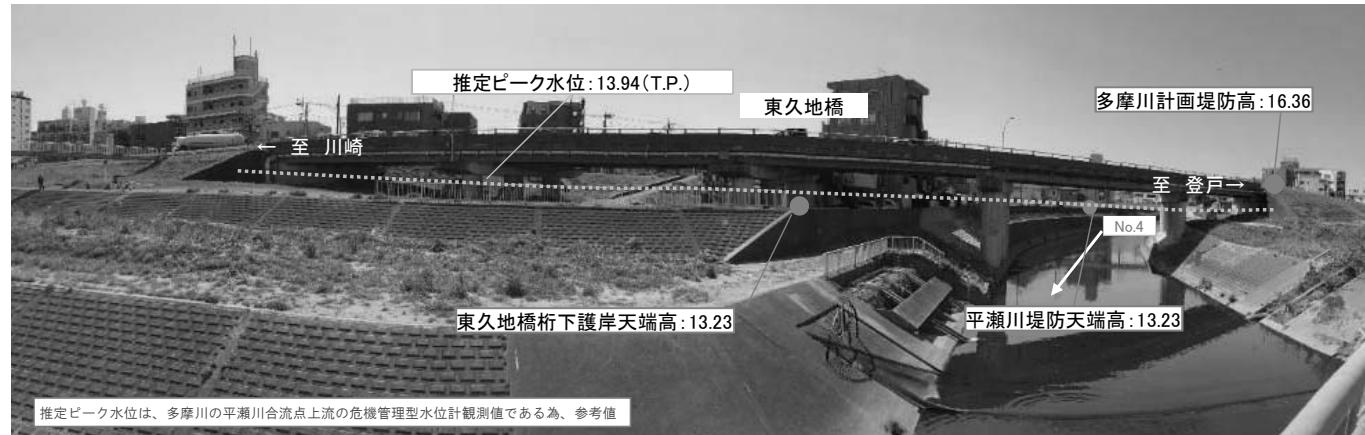
平瀬川(多摩川合流部周辺)写真

多摩川合流部周辺については、多摩川の計画堤防高（TP16.36m）に対して、平瀬川は昭和49年から57年の整備により、時間雨量90ミリ相当の降雨に対応できる河道整備（堤防実測値：TP13.23m）が完成している。

令和元年東日本台風では、多摩川において計画高水位を超える状況の中、平瀬川（多摩川との合流部）においても水位が上昇し、平瀬川の堤防等から越水したことを踏まえ、多摩川との合流部における平瀬川の堤防嵩上げ等の機能強化などについて、国及び県、川崎市が連携して対策の検討・調整を行う。

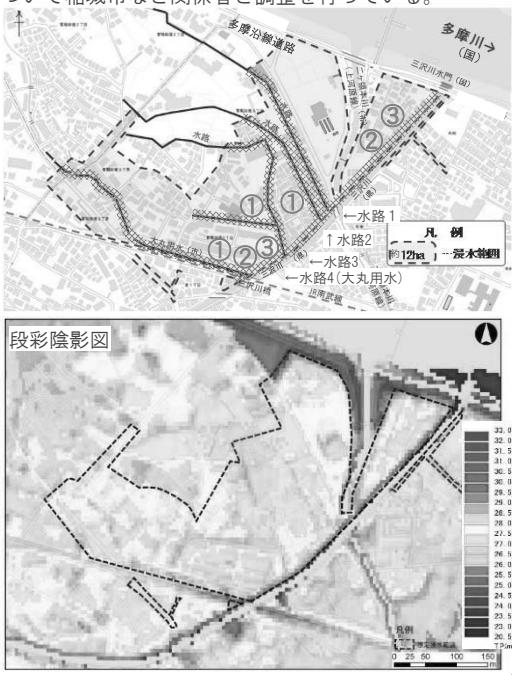
①水路からの越水

②管理用通路水抜き穴からの浸水

③三沢川のアクリル板の目地からの漏水

なお、第2回検証委員会で報告した浸水経路に加え、大丸用水排泥施設の一部である水門の上部から流入した可能性が確認されたため、現在、今後の対応について稻城市など関係者と調整を行っている。

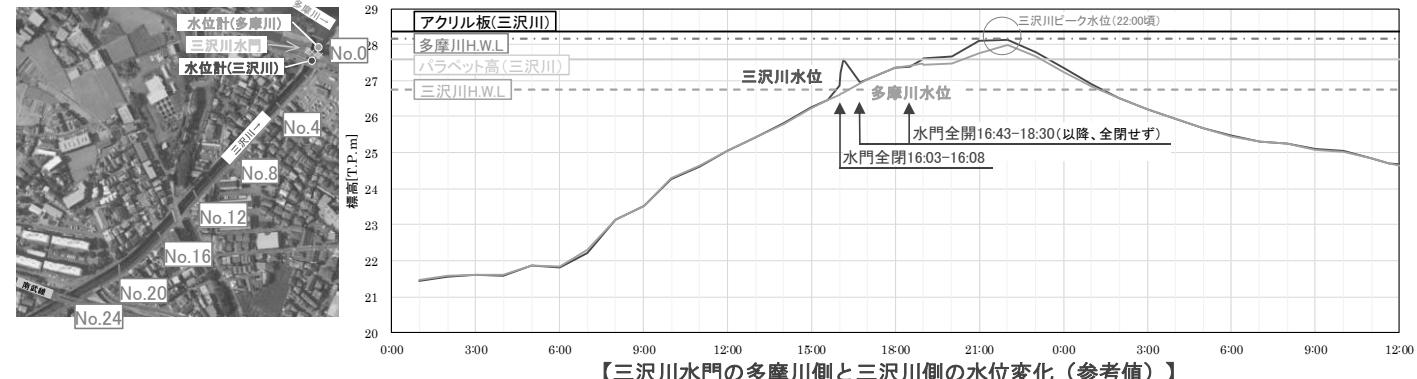
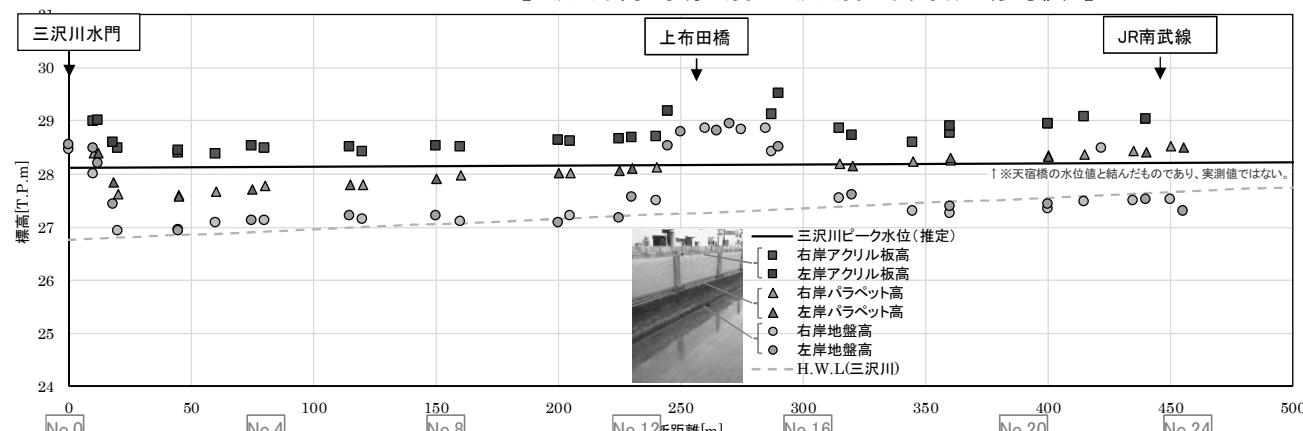
三沢川の水位と三沢川護岸部の測量結果を検証したところ、三沢川の水位が上昇していく過程で、①水路からの越水（水路1, 2, 3, 4）、②管理用通路水抜き穴からの浸水、③三沢川のアクリル板の目地から漏水していたことが推測される。三沢川のピーク水位（12日22:00頃）は、アクリル板上部の高さ以下であったので、三沢川護岸からの越水は発生していないかったと考えられる。（次項に続く）

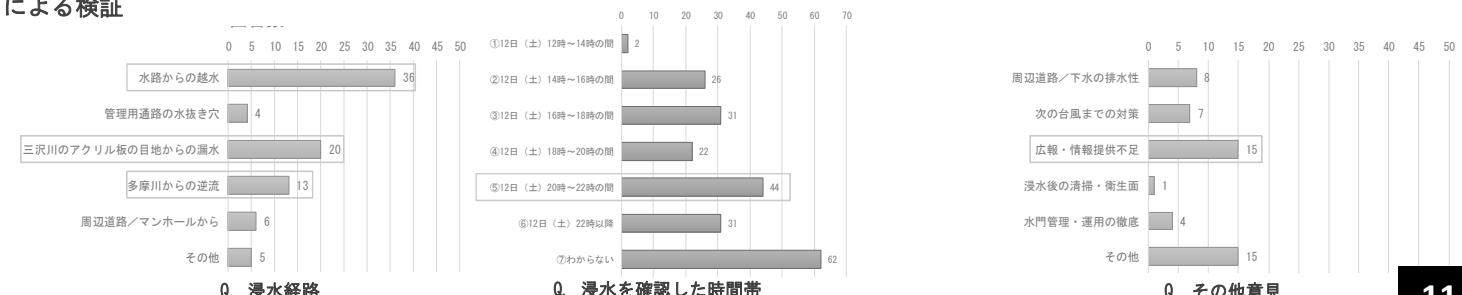
浸水エリア地域に対するヒアリング・アンケート調査(N=218)の結果、Q. 浸水経路は「水路からの越水」「三沢川のアクリル板目地からの漏水」「多摩川からの逆流」との回答が多く、「Q. 浸水を確認した時間帯」については、「20～22時」との回答が多かった。また、「Q. その他意見として、「広報・情報提供不足」との回答が多い。

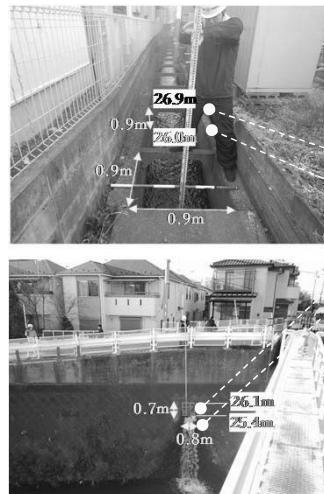
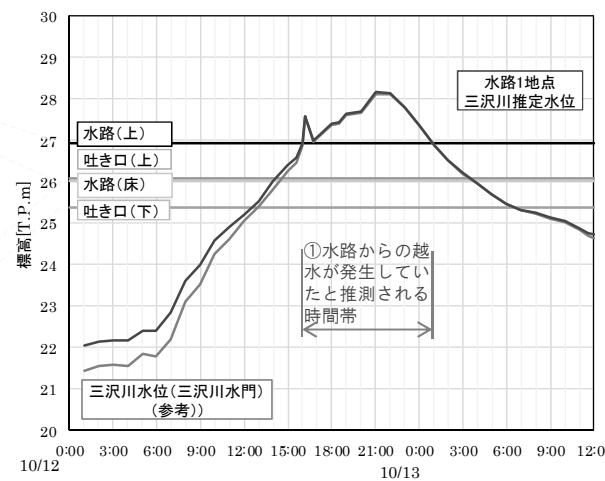
水路1 . . . フラップゲート有(鎖により開口状態)

三沢川の各水路地点水位は、15:00過ぎから2:00の間、水路1, 2, 3, 4の上部を越える水位であったことが推測される。浸水地域は広域な水路網における降雨と水量、三沢川及び、多摩川の水位変動等、複数の要因が同時に複雑に働く場所であり、河川分野等の学識経験者である第三者から「令和元年東日本台風における当時の浸水状況について、浸水シミュレーション等を用いた精度の高い再現を実施するためには、内水だけではなく外水による要因も大きいことから、水路のほか三沢川や多摩川等の広域な河川をモデル化し、水門等の施設運転状況や水位等の複雑かつ複数の境界条件を設定する必要がある。このため、浸水状況をシミュレーション等で現況を精度よく再現することは非常に困難、もしくは不可能である。」と提言されております。しかし、三沢川の水位が水路の高さより上昇しており、一時的に水路への逆流が発生していた可能性も否定できない。(水路1の吐き口部は、フラップゲートが設置されているが鎖により開口されていた。また、水路4についても水門が開いている状態であった。)

- ・大丸用水の水門機能の回復完了まで、暫定的に仮設止水板等により三沢川からの逆流を防止する。
- ・大丸用水の水門の機能回復への対応については、維持管理については市が、現状の機能回復工事については県が、それぞれ行う方向で調整している。
- ・水路の浚渫、清掃を実施する。
- ・水路の流下能力向上工事を実施する。
- ・稻田公園取水ポンプの改造を行い、大雨時には確実に取水を停止する。
- ・パトロール体制を強化する。
→パトロール経路への追加とパトロールの強化

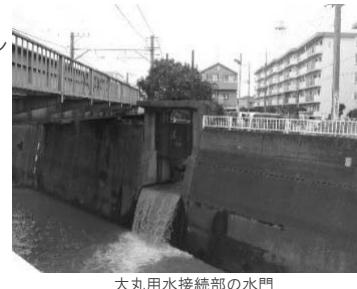
イ フラップゲートの設置

- ・対策実施者：神奈川県
- ・実施目途：設置済

- ・フラップゲートが欠損した4箇所について、設置済。（神奈川県）

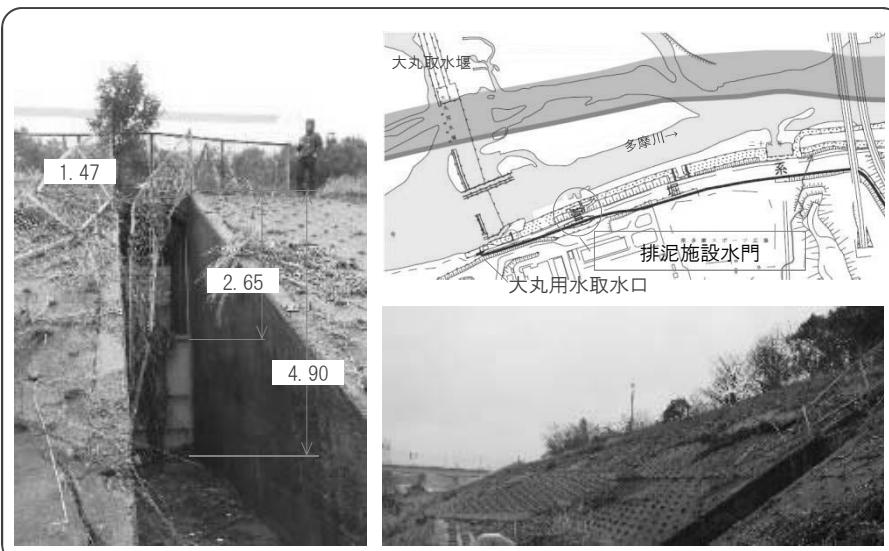
大丸用水排泥施設水門の状況

当該地域は、三沢川と水路（大丸用水等）の流末地点に位置している。更に三沢川と多摩川の合流点部分でもあり、多摩川の水位上昇の影響を受け浸水被害を発生させたと考えられる。また、大丸用水は、稻城市の大丸取水堰から取水をしている。台風当日は、取水水門の閉鎖はされていた。しかしながら、下流側の排泥施設水門は、扉体高さが低く多摩川の水が流入していたものの、稻城市内の用水路では異常な水位の上昇は見られなかったものと伺っているが、浸水地域に影響していたことも考えられる。

- ・流入量の削減
 - 水路網の見直しにより必要に応じて水路等の流量の削減を図る。
- ・流下能力、排水能力の向上
 - 下水道の改修と連携して、雨水処理能力の向上を検討する。
 - 内水処理を迅速に行うため、常設のポンプ施設や排水ポンプ車の導入等を検討する。
- ・稻城市等に対する要望
 - 稻城市に対し、下水道（雨水管）の早期整備と下流域への負担低減を要望する。
 - 大丸用水排泥施設水門の施設管理者に対し、多摩川からの流入を防止するための改良を要望する。
