# まちづくり委員会資料

令和元年東日本台風による河川関係の  
浸水に関する対策の進捗状況について

建設緑政局

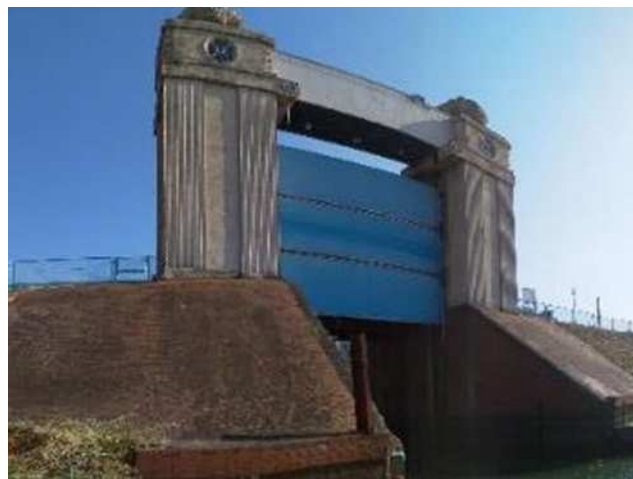
昭和3年に完成した河港水門は、周辺の堤防天端高より約1.3m低い状況となっていた。これについては、水門背後地への船舶の利用が続く中、ゲートの嵩上げ等を行うことで船舶利用への支障が出る恐れがあったこと、水門ゲートの高さが多摩川の計画高水位を満たすこと等から、現在までゲート改築を行っていなかった。

今回、多摩川上流域で観測した既往最高の雨量は、計画高水位を超過したまま多摩川下流域を流下し、河港水門付近においても計画高水位を越える状況の中、河港水門扉体上部からの越水、周辺工場の多摩川取水口からの出水が確認され、約7haの浸水被害が発生した。

- ア. 扉体（ゲート）の高さ確保
- イ. 京急交差部の閉塞
- ウ. 被害最小化の取組
- エ. 水位計、カメラの設置
- オ. 周辺工場の多摩川取水口の出水対策

治水機能の向上の観点から、高規格堤防や、水門機能の見直し、河港水門周辺の土地有効活用等、今後の水門及び周辺整備のあり方について、庁内関係部署をはじめ、多摩川の管理者である国や河港水門の利用者及び地元関係者などと検討を進める。

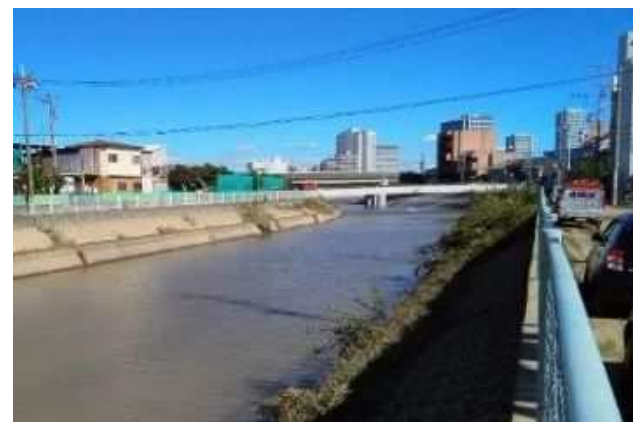
多摩川上流域で観測した既往最高の雨量は、計画高水位を超過したまま多摩川下流域を流下した。一方、平瀬川流域の雨量は流下能力を下回る降雨であったが、多摩川において田園調布(上)水位観測所等で計画高水位を越える状況の中、平瀬川においても水位が上昇し、管理用通路水抜き穴からの浸水、東久地橋桁下からの浸水、平瀬川の堤防からの越水が確認され、約6haの浸水被害が発生した。

- ア. フラップゲートの設置
- イ. 大型土のう等の設置
- ウ. パラペット護岸の改良
- エ. 水位計、カメラの新設・更新
- オ. 被害最小化の取組

多摩川との合流部における平瀬川の堤防嵩上げ等の機能強化などについて、国及び県、川崎市が連携して対策の検討・調整を行っていく。

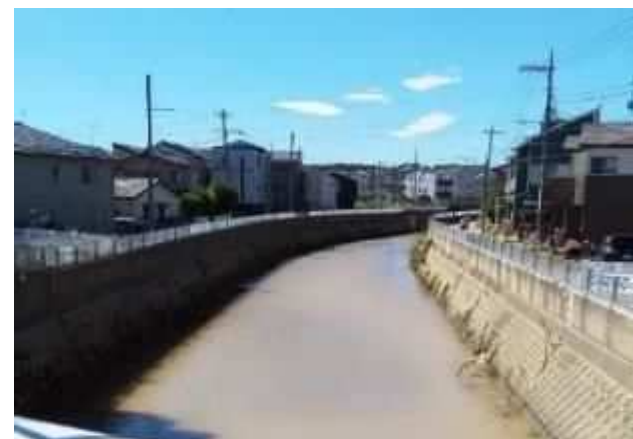
多摩川上流域で観測した既往最高の雨量は、計画高水位を超過したまま多摩川下流域を流下するとともに、大丸用水の上流域に位置する多摩雨量観測所(稲城市大丸)においても既往最高の雨量を観測した。一方、三沢川流域の雨量は流下能力を下回る降雨であったが、多摩川において計画高水位を越える状況の中、三沢川においても水位が上昇し、三沢川に接続する水路の水が流入しづらくなったため水路からの越水が発生し、併せて三沢川護岸に設置されているアクリル板の目地からの漏水や、管理用通路の水抜き穴からの浸水も発生した。当該地域では約12haの浸水被害が発生した。

- ア. 水路（水門）の補修や管理等
- イ. フラップゲートの設置
- ウ. 三沢川の護岸補修
- エ. 水位計、カメラの設置
- オ. 被害最小化の取組

- ア. 水路網調査
- イ. 内水対策検討

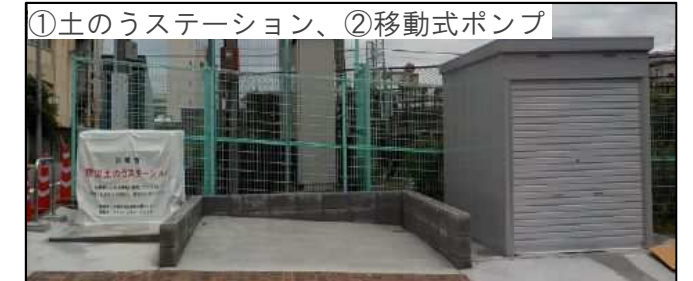
①土のうステーション、②移動式ポンプ  
土のうステーション（写真左）・砂置き場（中央）・移動式ポンプ倉庫（右）

- ①土のうステーションを港町公園に設置し、土のう用の砂置き場を併設した。
- ②浸水発生時に迅速に排水作業ができるよう、移動式ポンプを港町公園に配備した。
- ③円滑な排水を図るため、集水柵の増設や既存集水柵の蓋を流入しやすいタイプに交換した。

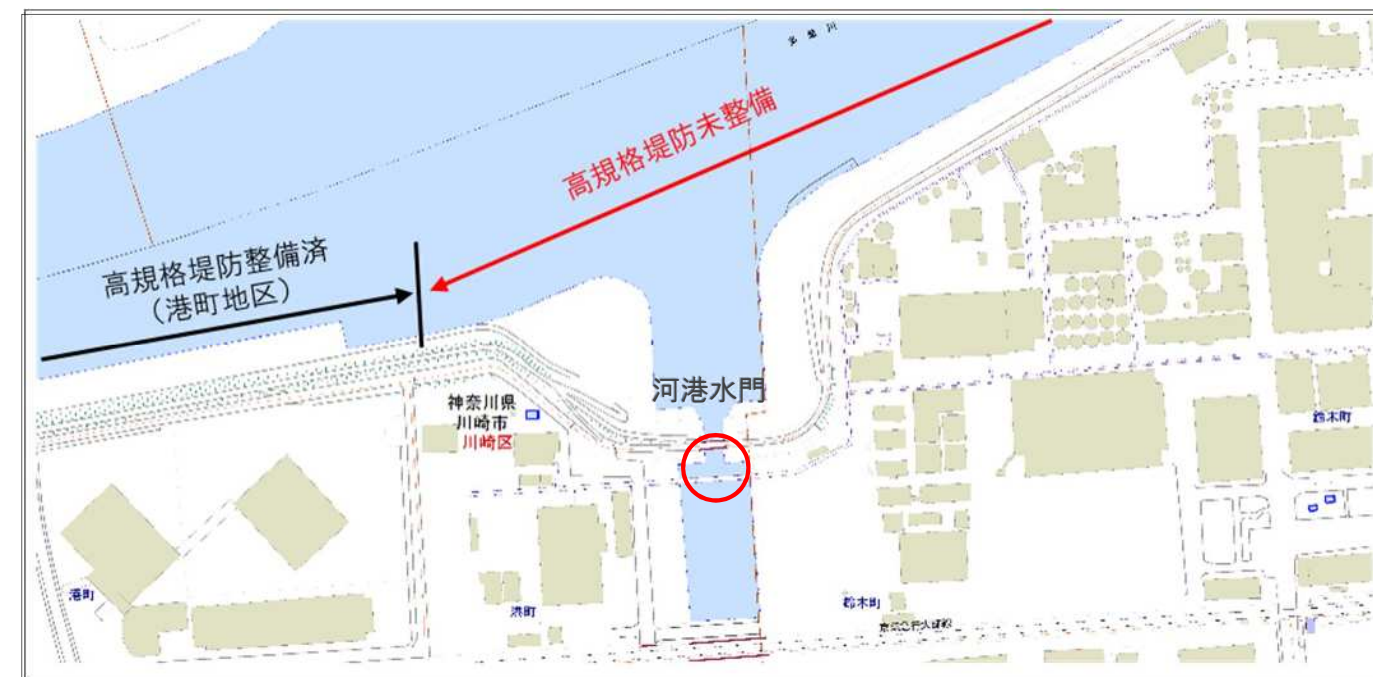
### ウ. 堤防の整備に向けて

河港水門周辺は高規格堤防整備区間である。このうち港町地区までは整備済みとなっているが、河港水門を含む下流部については未整備となっていることから、高規格堤防の整備に向けて多摩川の管理者である国や庁内関係部署と検討を進める。

多摩川の高規格堤防整備を見据えた、河港水門の将来的なあり方について検討するため、基礎的な調査として測量、地質、構造物調査を行い、併せて、関係する高規格堤防整備の事業主体である国土交通省京浜河川事務所や隣接地権者である味の素株式会社との協議も開始し、連携した事業推進となるよう調整を進めている。

また、庁内関係部局との会議体を立ち上げ、方針の検討を行っており、高規格堤防整備事業（国）の推進にあたって、治水・防災や文化財、土地の利活用・連携の観点により、堤防位置の検討を行い、各観点で優位な「川表堤防構築案（堤防前出し）」の方針として河川管理者と協議を行うこととした。

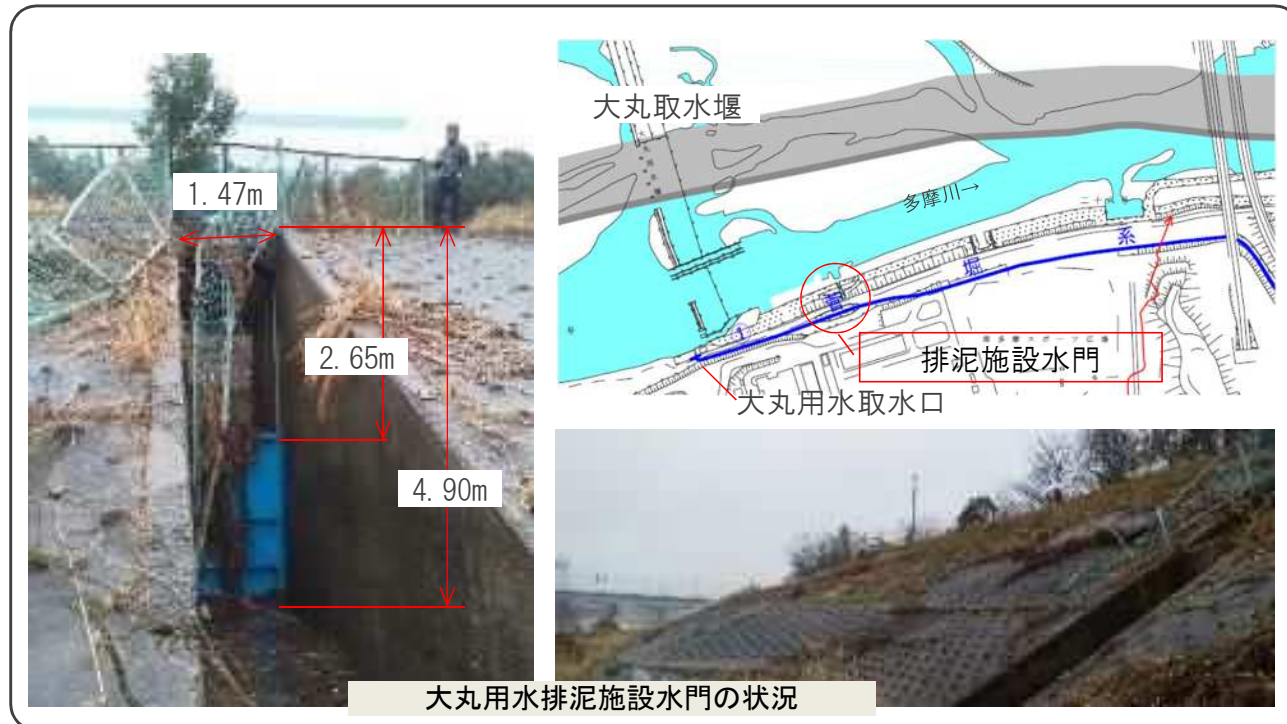
大丸用水排泥施設水門の状況

当該地域は、三沢川と水路（大丸用水等）の流末地点に位置している。また、三沢川と多摩川の合流点部分でもあり、多摩川の水位上昇の影響を受け浸水被害を発生させたと考えられる。さらに、大丸用水は、稲城市の大丸取水堰から取水をしており、台風当日は、取水水門は閉鎖されていたが、下流側の排泥施設水門は、扉体高さが低いため多摩川の水が流入していた。多摩川の水の流入によっても稲城市内の用水路では異常な水位の上昇は見られなかったと伺っているが、浸水地域に影響していたことも考えられる。

→大丸用水排泥施設水門の施設管理者に対し、多摩川からの流入を防止するための改良を要望する。

・排泥施設水門の改修が完了するまでの期間について、応急処置を実施済み。

・排泥施設水門等の改修を令和4年度に実施予定など
