落下物対策

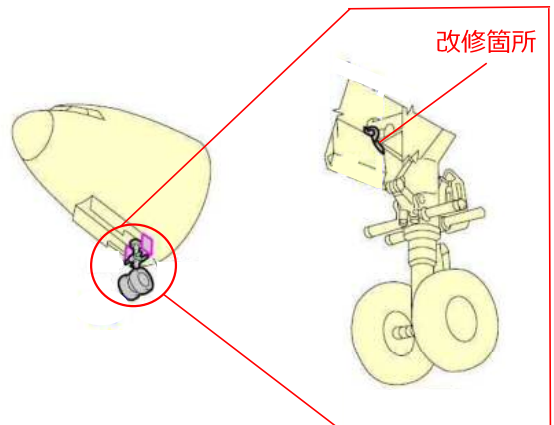
改修箇所

(例2) 主脚ドアにおける改良型固定部品への交換

○ 主脚ドアの脱落を防止するため、ドアの固定部品を改良型のものに交換

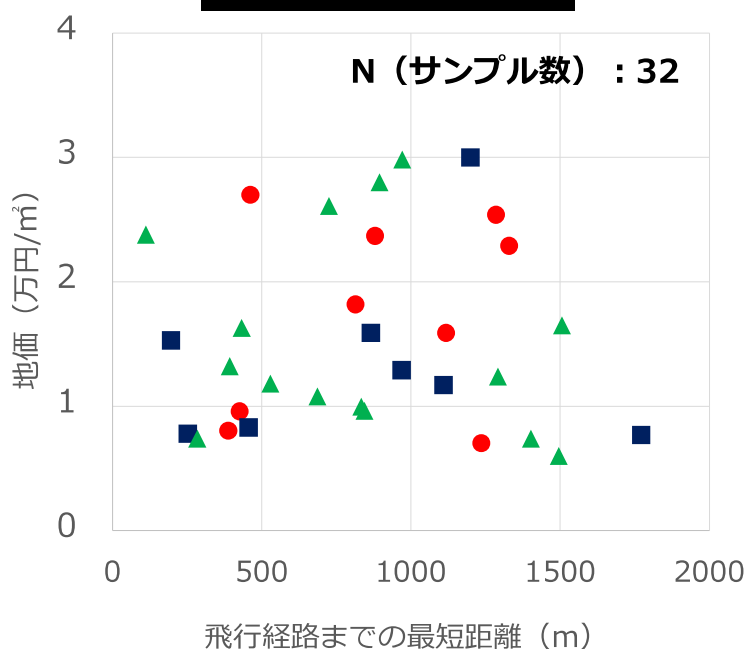
成田国際空港

- 離着陸回数の多い成田国際空港、大阪国際空港および福岡空港の3空港を対象として、空港周辺の地価がどのように形成されるかについて調査・分析を行いました。
- 「商業地であること」や「最高価格地点からの距離」が地価に影響を与えることは判明しましたが、飛行経路が地価の下落につながることを示す因果関係を見出すことはできませんでした。

調査地点から最も近い飛行経路の飛行高度

- 0~1,000ft (約0~305m)
- 1,001~2,000ft (約306~610m)
- ▲ 2,001~3,000ft (約611~915m)

- 成田国際空港、大阪国際空港および福岡空港の3空港における、着陸経路の飛行高度が3,000ft以下、飛行経路からの距離が1km以内（ただし、サンプル数が少ない成田国際空港については、離着陸経路の飛行高度が3,000ft以下、飛行経路からの距離が2km以内）のエリアを対象として、地価を形成する要因を調査・分析。
- 地価のデータは、国土交通省地価公示価格（2018年1月1日時点）および都道府県地価調査価格（2017年7月1日時点および2018年7月1日時点の価格の平均）を使用。ただし、農地などは除外。

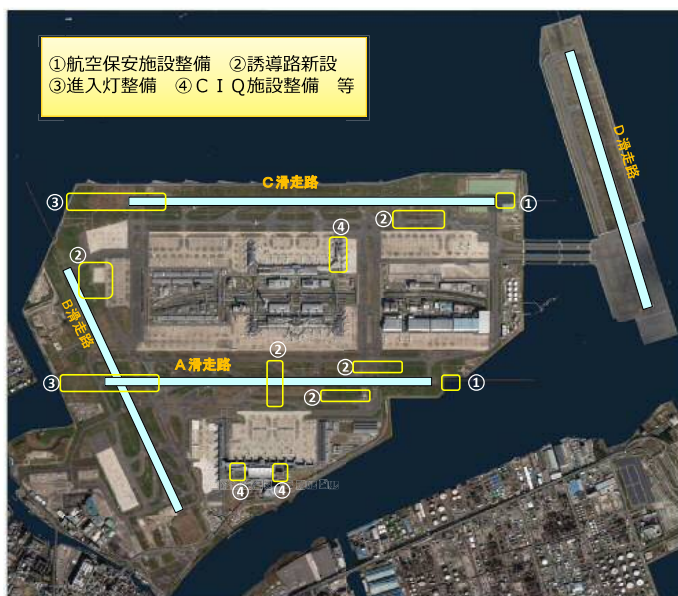
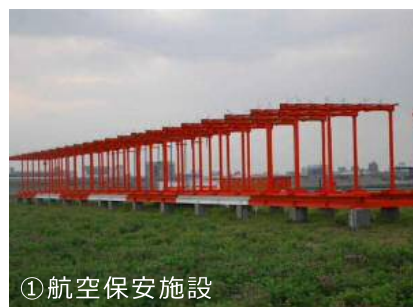
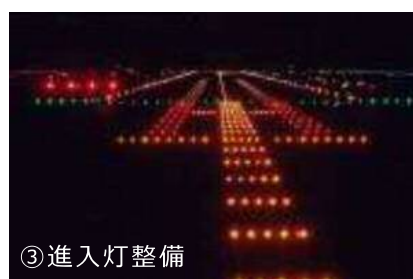
新飛行経路導入に必要な施設の整備

- 羽田空港の国際線増便に向けて、機能強化のために必要となる施設整備への予算措置について、関係自治体からご理解いただいたことを踏まえ、必要となる施設の整備を実施しております。

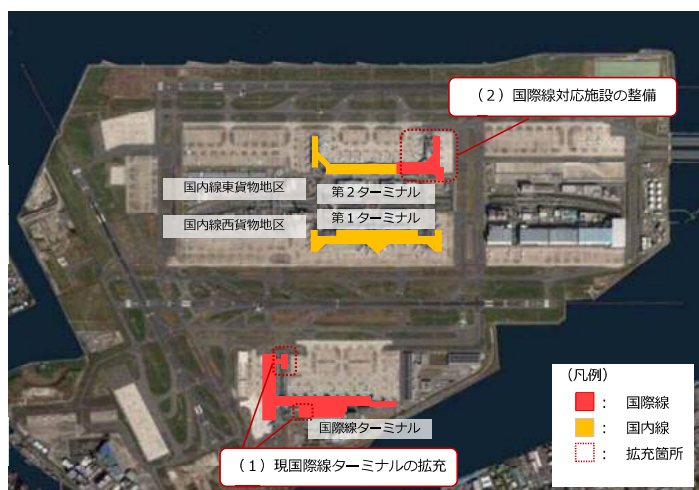
ターミナルの拡充

(1) 現国際線ターミナルの拡充 (※)

- ◆旅客増に対応するため、ボーディングブリッジなど必要な施設を整備

(2) 第2ターミナルの拡充 (※)

- ◆国際線施設の整備（南側ピア部分の国際・国内共用ターミナル化）
- ◆税関等の施設を新たに設置

(※) 第2ターミナルにおける国際線施設の整備に伴い「国際線ターミナル」を「第3ターミナル」に名称変更予定（2020年3月予定）

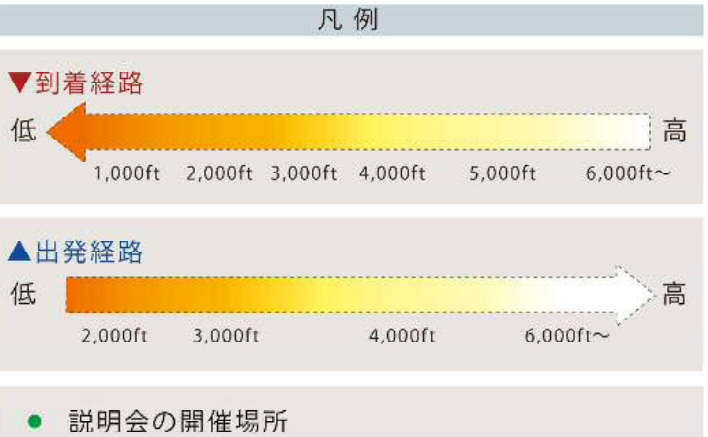
- 南風運用の割合
運用全体の約4割(年間平均)
- 南風時新経路の運用時間帯
15:00~19:00(切替時間を含むため
実質3時間程度の運用)

- 北風運用の割合
運用全体の約6割(年間平均)
- 北風時新経路の運用時間帯
7:00~11:30及び
15:00~19:00(実質3時間程度の運用)

上記以外の時間帯については、
現行の飛行経路で運用

※出発経路の高度は、長距離国際線の大型機が通過する際の想定高度を記載(実際には大半の飛行機がより高い高度を飛行)。
