排水樋管周辺地域における浸水対策の進捗状況について

上 下 水 道 局

# 排水樋管周辺地域における浸水対策の概要

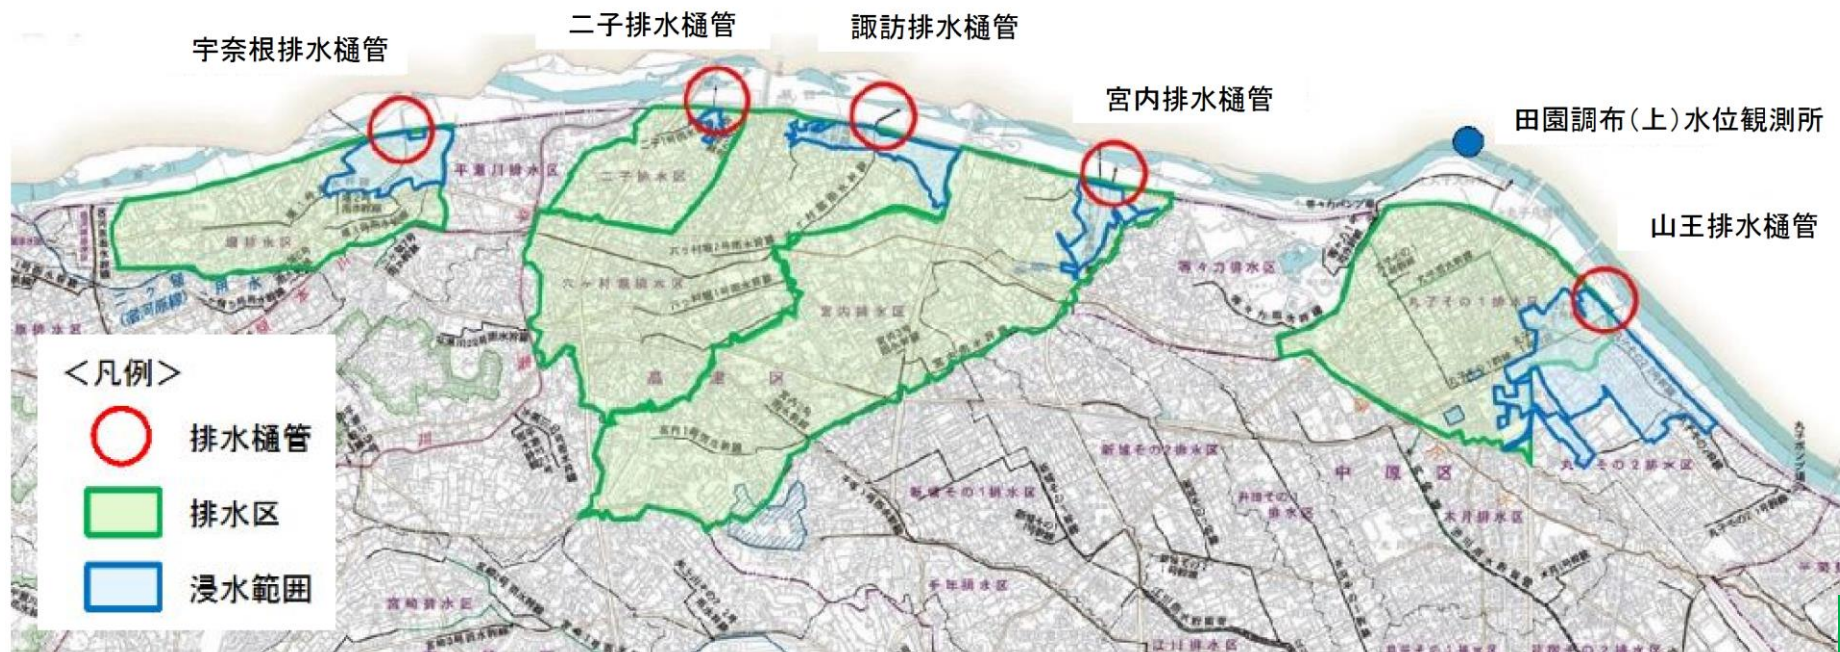
- 令和元年東日本台風では、多摩川流域の複数の観測所で過去最大の雨量を記録し、田園調布(上)観測所などにおいて計画高水位を超える過去最高の水位を記録
- 自然流下で整備された排水区の排水樋管周辺地域では、主に放流先の多摩川の水位上昇による影響を受け、内水排除が困難になることや河川水が逆流することにより起因した浸水被害が発生

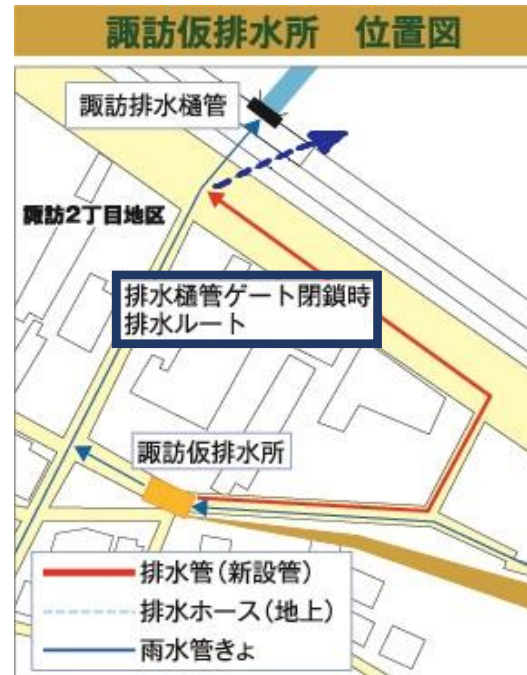
### 取組後

浸水被害の軽減に向けては、さらなる排水能力の向上が必要となることから、既存施設を最大限活用することとし、ポンプ能力の増強を行う。

これによりポンプ能力が現状6m<sup>3</sup>/min×1台から取組後10m<sup>3</sup>/min×2台となる。
