## 川崎病院医療機能再編整備の進捗等について

川崎市立川崎病院医療機能再編整備は、平成30年3月に策定した基本計画に基づき、水害対策や省エネルギー化等に向けてエネルギー関連設備を集約した「エネルギー棟」と「給水ポンプ棟」の整備、救急医療の需要増加等への対応のための「救命救急センター棟」の新築、医療機能の向上を目指して実施する「既存棟」の改修工事を順次実施するものです。

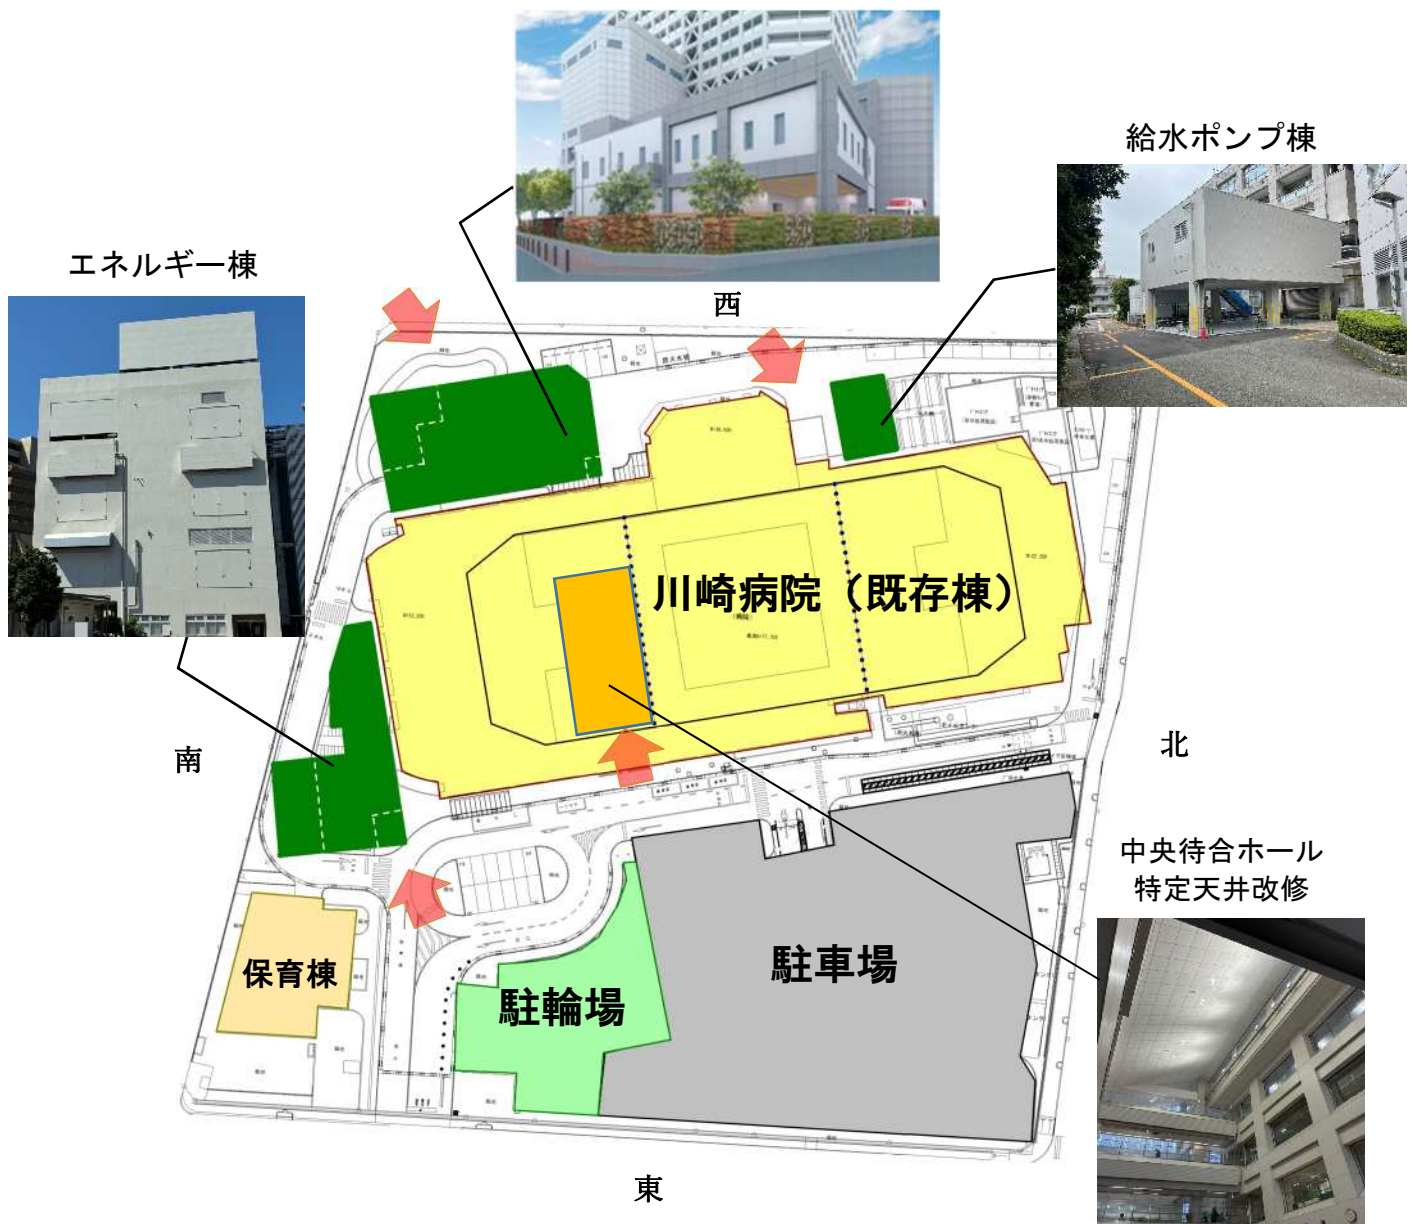
### ＜川崎病院の配置図＞

救命救急センター棟（完成イメージ）

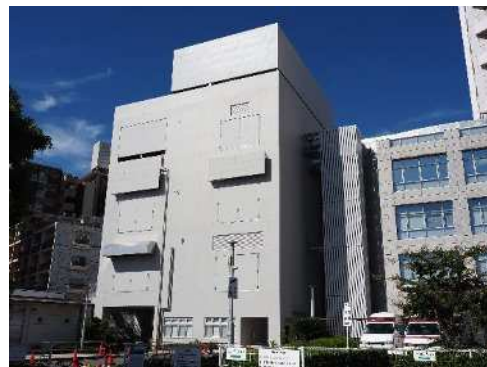
川崎病院エネルギー棟

川崎病院のエネルギー設備は、既存棟の地下に設置されていましたが、水害対策や機器更新による省エネルギー化を図るため、PFI（BTO方式）を活用してエネルギー棟及び給水ポンプ棟を建設し、令和5年8月から運転を開始しました。

エネルギー設備の設計・建設、完成後（15年間）の運転管理及びメンテナンスは、東京ガスエンジニアリングソリューションズ株式会社が一括して実施しています。

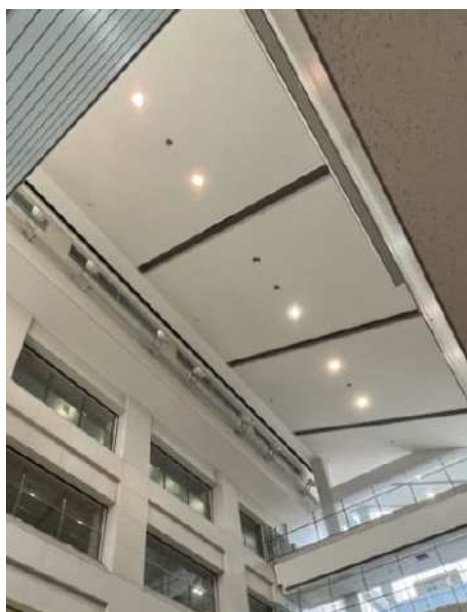
（施工前）

特定天井対策工事は、川崎市公共建築物特定天井対応方針（令和元年 11 月策定）に基づき、天井脱落による被害の軽減を図るために特定天井を  $2\text{ kg/m}^2$  未満の軽量天井に改修するものです。川崎病院においては、中央待合ホールの天井が対象となっており、令和 5 年 10 月に工事着手し、令和 6 年 7 月に改修が完了しました。

### 【中央待合ホール天井 施工前後の写真】

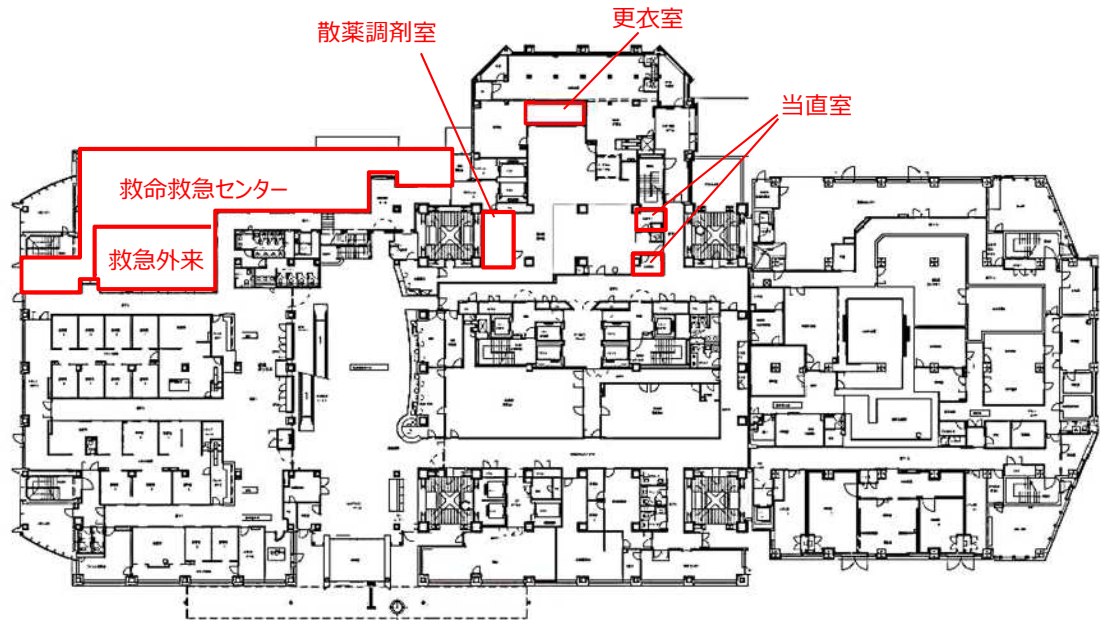
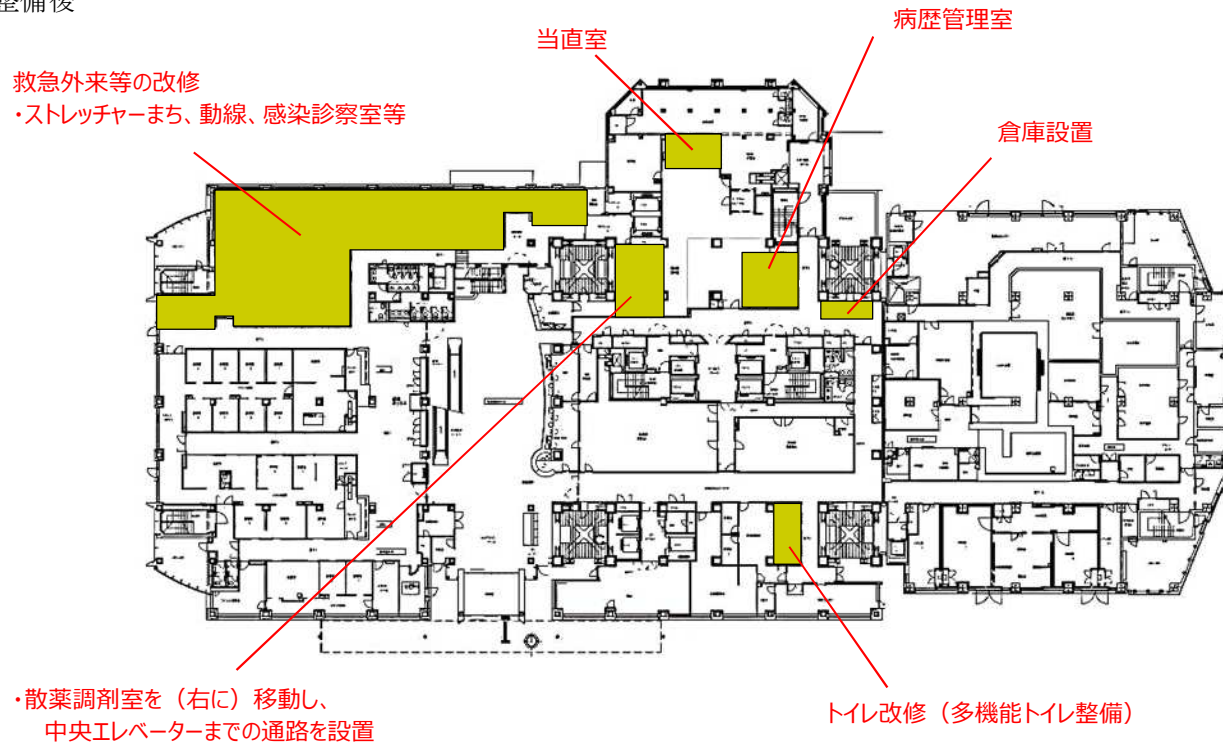
# 1階

※改修工事を伴う箇所について記載

| | 整備箇所 | 主な整備の概要 |
|---|---|---|
| 1 | 外来部門（1階） | ・感染診察室の整備（3室）等 |
