まちづくり委員会資料

所管事務報告

衛星SARによる崖の変動検出の実用化に向けた取組について

まちづくり局

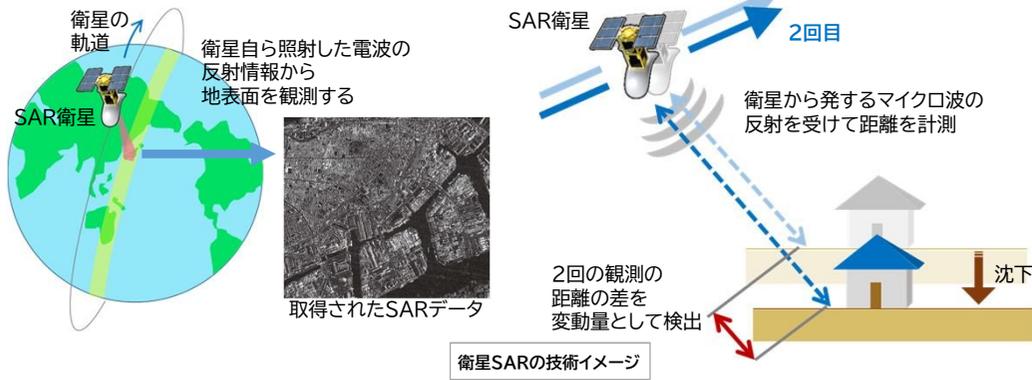
- ・衛星SARは人工衛星に取り付けられたセンサー(SAR※)からマイクロ波(電波の一種)を発射し、地表で跳ね返ってきたマイクロ波をとらえ、地盤等の変位を計測

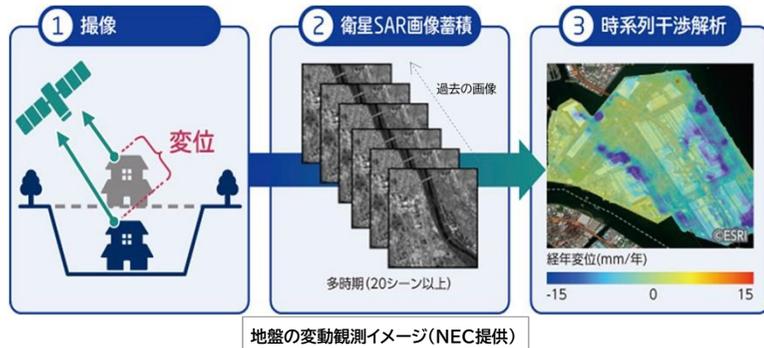
- ・SARによって取得された過去の複数時期のデータを用いて解析を行うことで、地盤等の変動量の時間的変化を把握することが可能。多数のデータを使用することで、大気中の水蒸気などのノイズ(不要な情報)を軽減させ、2時期のみの解析よりも高精度に変動量を検出できる。

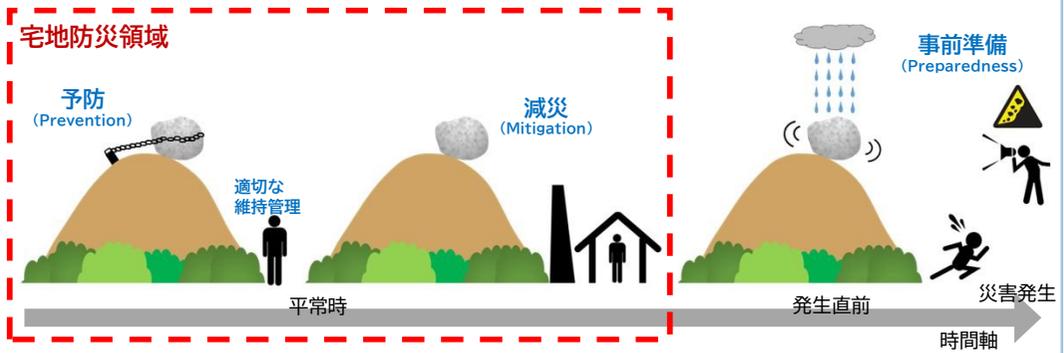
- ・宅地の防災は、適切な維持管理、予防対策、減災対策によって行われるものであり、これは平常時に実施する必要がある。
- ・よって宅地防災に資する点検調査は、発災の直前ではなく、事前の段階での斜面地盤の経年の変状などを探し出し、把握することが重要となる。

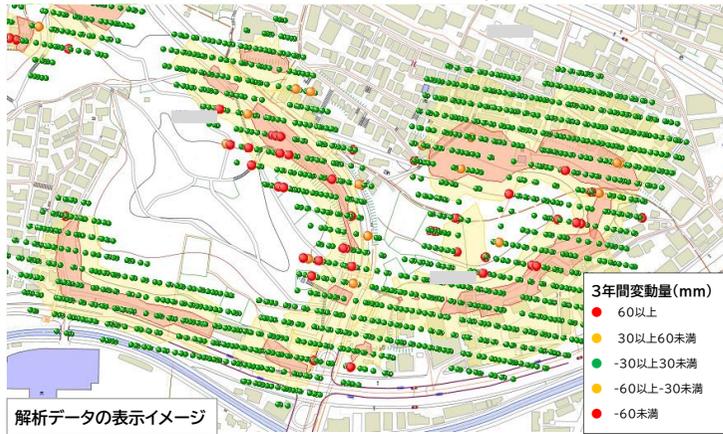
- ①・直近過去三か年の土砂災害警戒区域及びその周辺の衛星データを取得・解析
 ・期間内の地形変動データを検出(約2,200箇所、約20万点)

- ・過去データの蓄積が豊富なヨーロッパの衛星データを使用
- ・市内の全ての土砂災害警戒区域が網羅できるよう解析範囲を設定
- ・概ね月1回、計40シーンを超える観測データを重ね合わせ変動を検出
- ・5m×20m範囲をひとつの単位として変動を検出可能

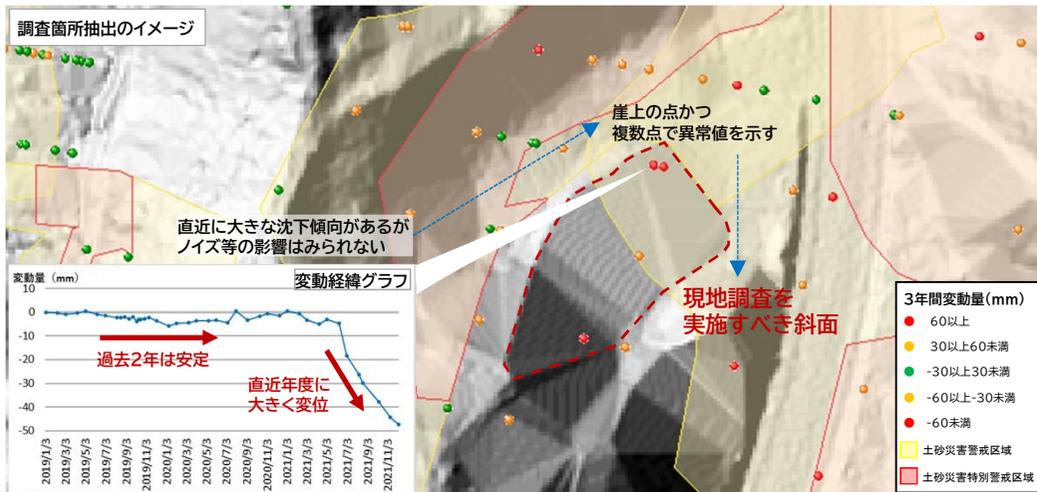
- ③・②で抽出した点について、地盤の変位を時系列で示した変動経緯グラフを作成
 ・変動の経過を確認し、ノイズ等の影響のあるものを除外
 ・地形状況(県の航空レーザーデータ※を活用)や隣接した点の変動状況等を確認
 ・現地調査が必要と思われる点を含む斜面を抽出(300箇所程度を想定)

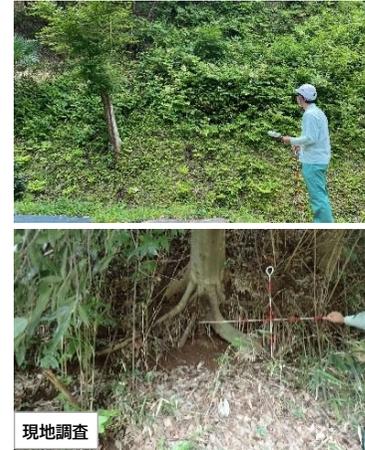
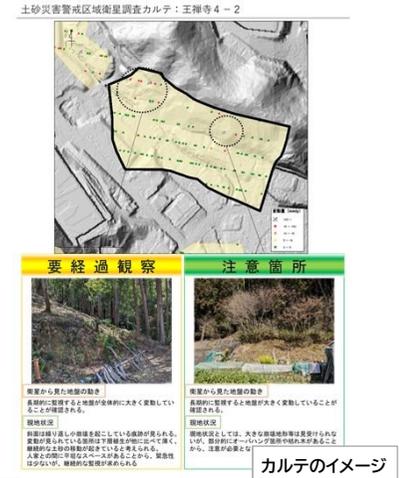
- ④③で抽出された斜面について危険性を机上のみで判断することは難しいため、現地調査を行う必要がある。変動が見られた箇所を詳細に点検。変状の有無、現地状況を確認し、結果をカルテとして整理する。

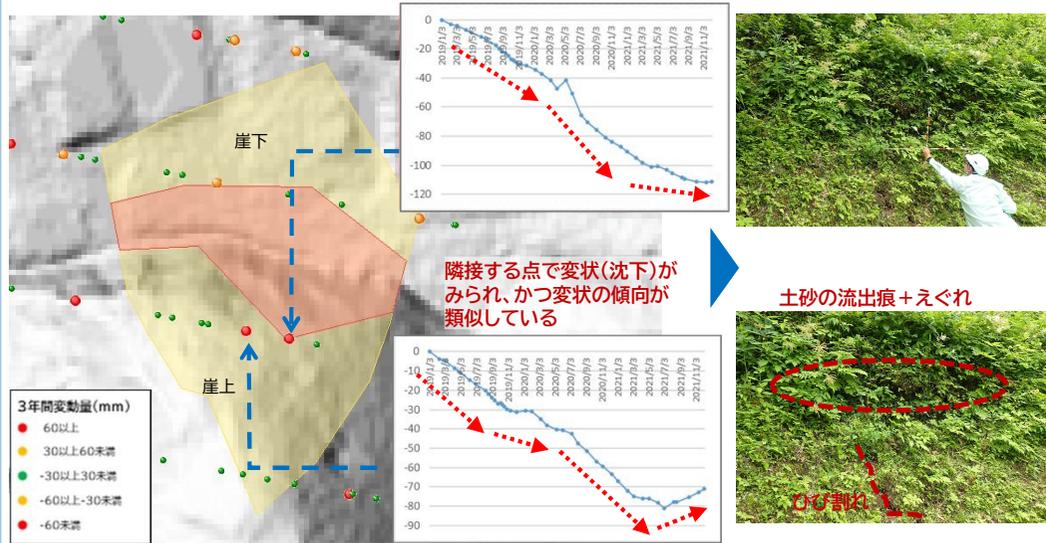
⇒上図の崖では、データ上崖の複数の点で変状が確認された。また、グラフにおいても過去の変動と異なる挙動がみられ、かつ隣接する点の変状傾向が類似していた。現地での目視調査を行ったところ、一部地盤のひび割れが発生しており、土砂の流出痕やこれに伴うえぐれがみられ、**衛星による変動検出と現地状況の一致が確認された。**

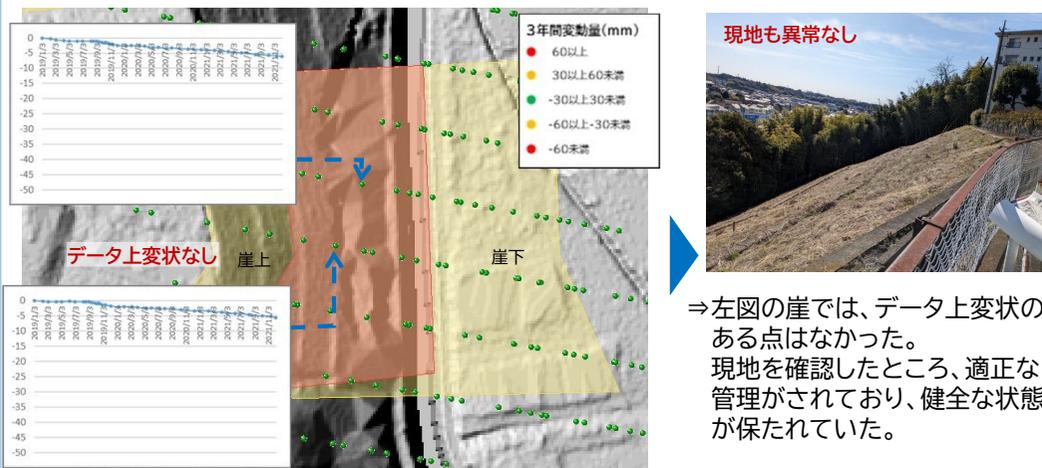
⇒左図の崖では、データ上変状のある点はなかった。現地を確認したところ、適正な管理がされており、健全な状態が保たれていた。
