令和7年度 文教委員会資料

請願第34号 多摩川への安全なアクセス向上を求める請願について

【請願場所の現状について】

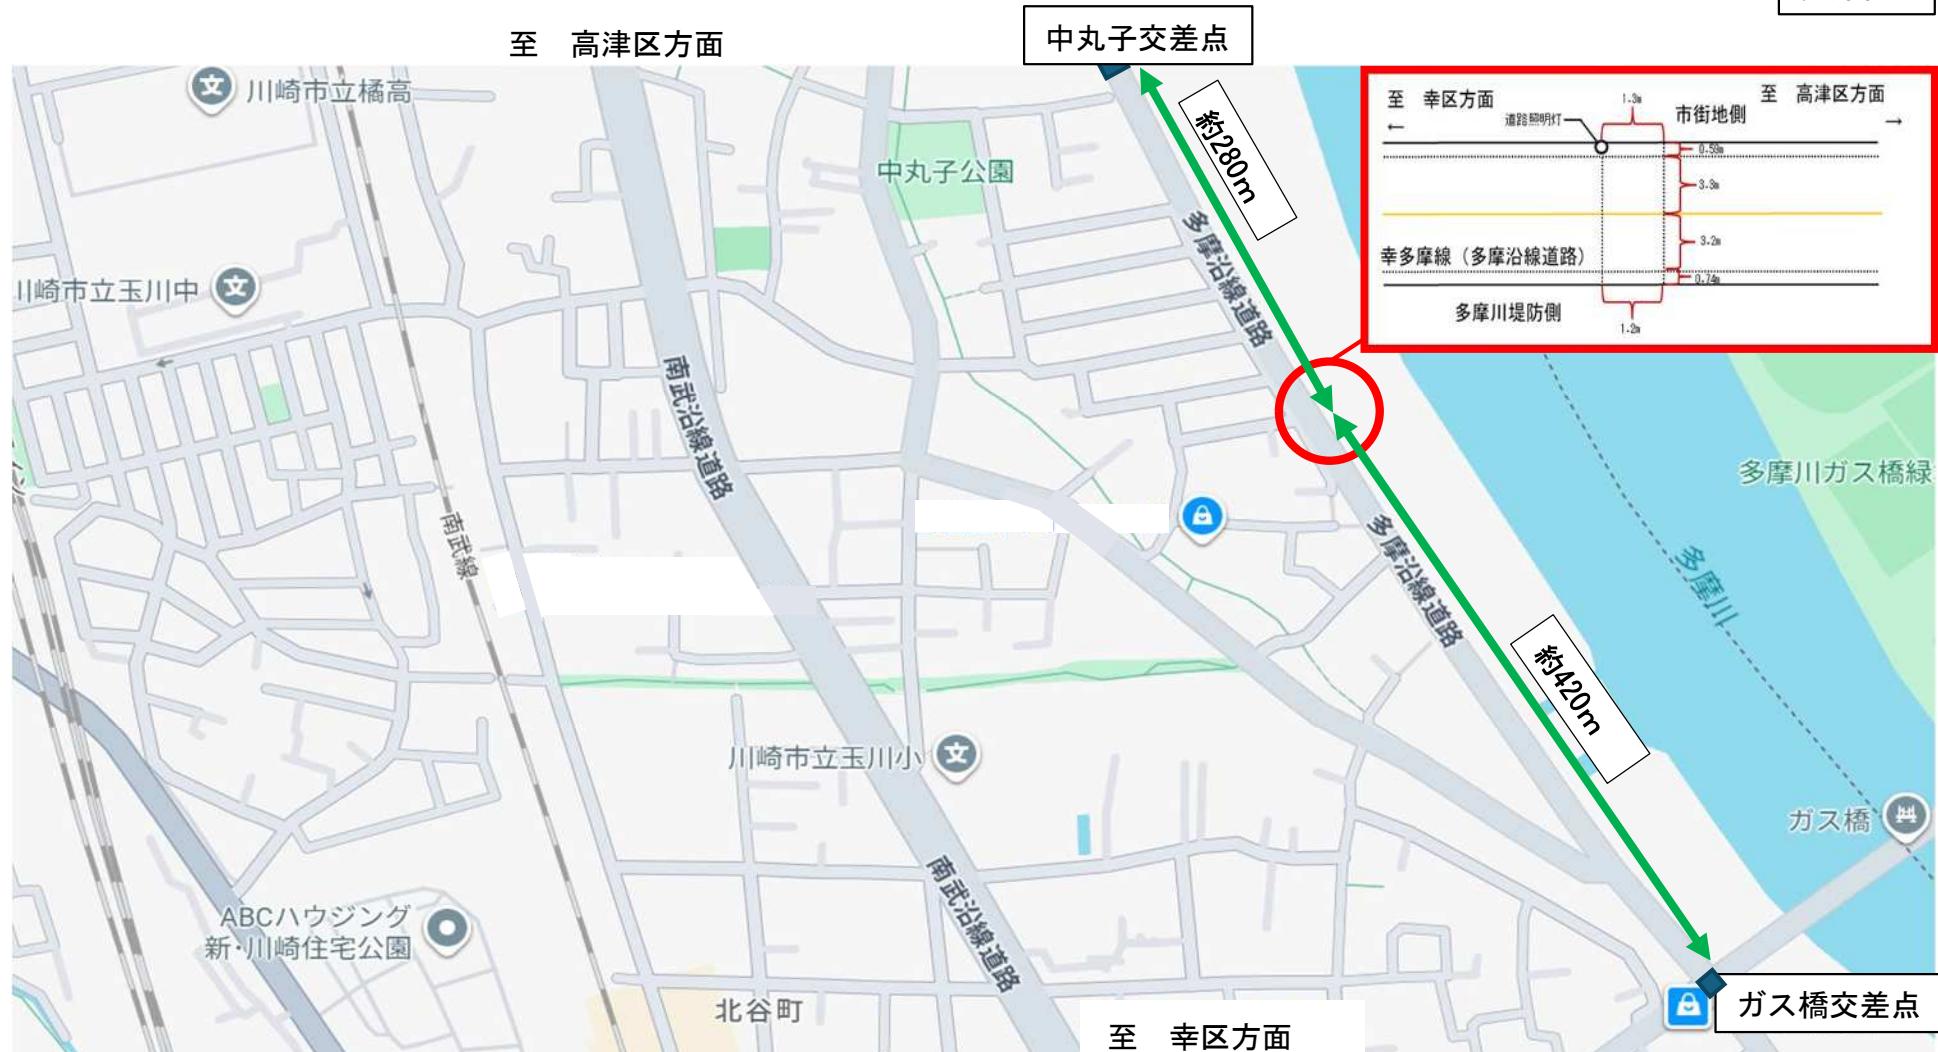
資料1

- 現地の状況
- ・南東側約420m、北西側約280mの地点に既設信号機あり
 - ・現況交通量の状況(調査実施日 令和7年12月12日(金)、12月20日(土) いずれも午前7時～午後7時 ※市民文化局調べ)
 - ・多摩沿線道路の直進車両交通量：12日(金) 総台数 11,284台(12H)、ピーク時 午後5時台(車両 1,077台)
 - 当該箇所横断者：12日(金) 総人数 18人(12H)、ピーク時 午前7時台(横断歩行者 3人)
 - 直進車両交通量：20日(土) 総台数 11,217台(12H)、ピーク時 午後3時台(車両 998台)
 - 当該箇所横断者：20日(土) 総人数 25人(12H)、ピーク時 午前7時台(横断歩行者 8人)
