# 文 教 委 員 会 資 料

「陳情第１２３号 川崎市内の青少年団体が活用できる、  
市外における自然豊かな社会教育施設の確保に関する陳情」

資料 八ヶ岳少年自然の家について

令和 7 年 1 1 月 1 4 日  
教 育 委 員 会 事 務 局

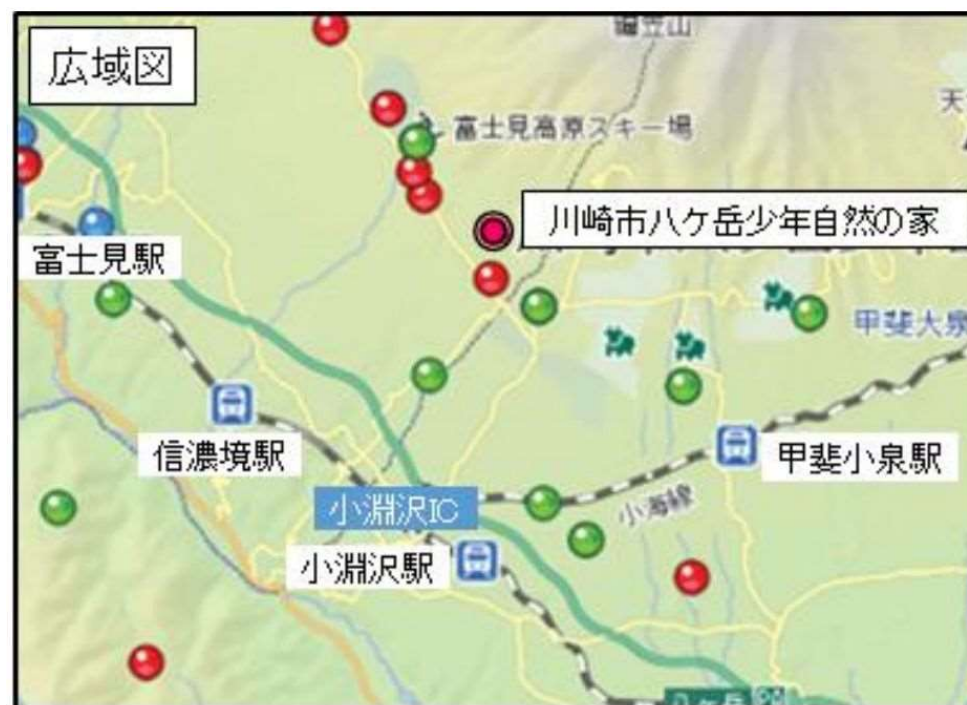
| その他 | 敷地の一部が土砂災害警戒地域、土砂災害特別警戒区域に指定 |

※長野県「土砂災害警戒区域及び土砂災害特別警戒区域区域図」を基に作成

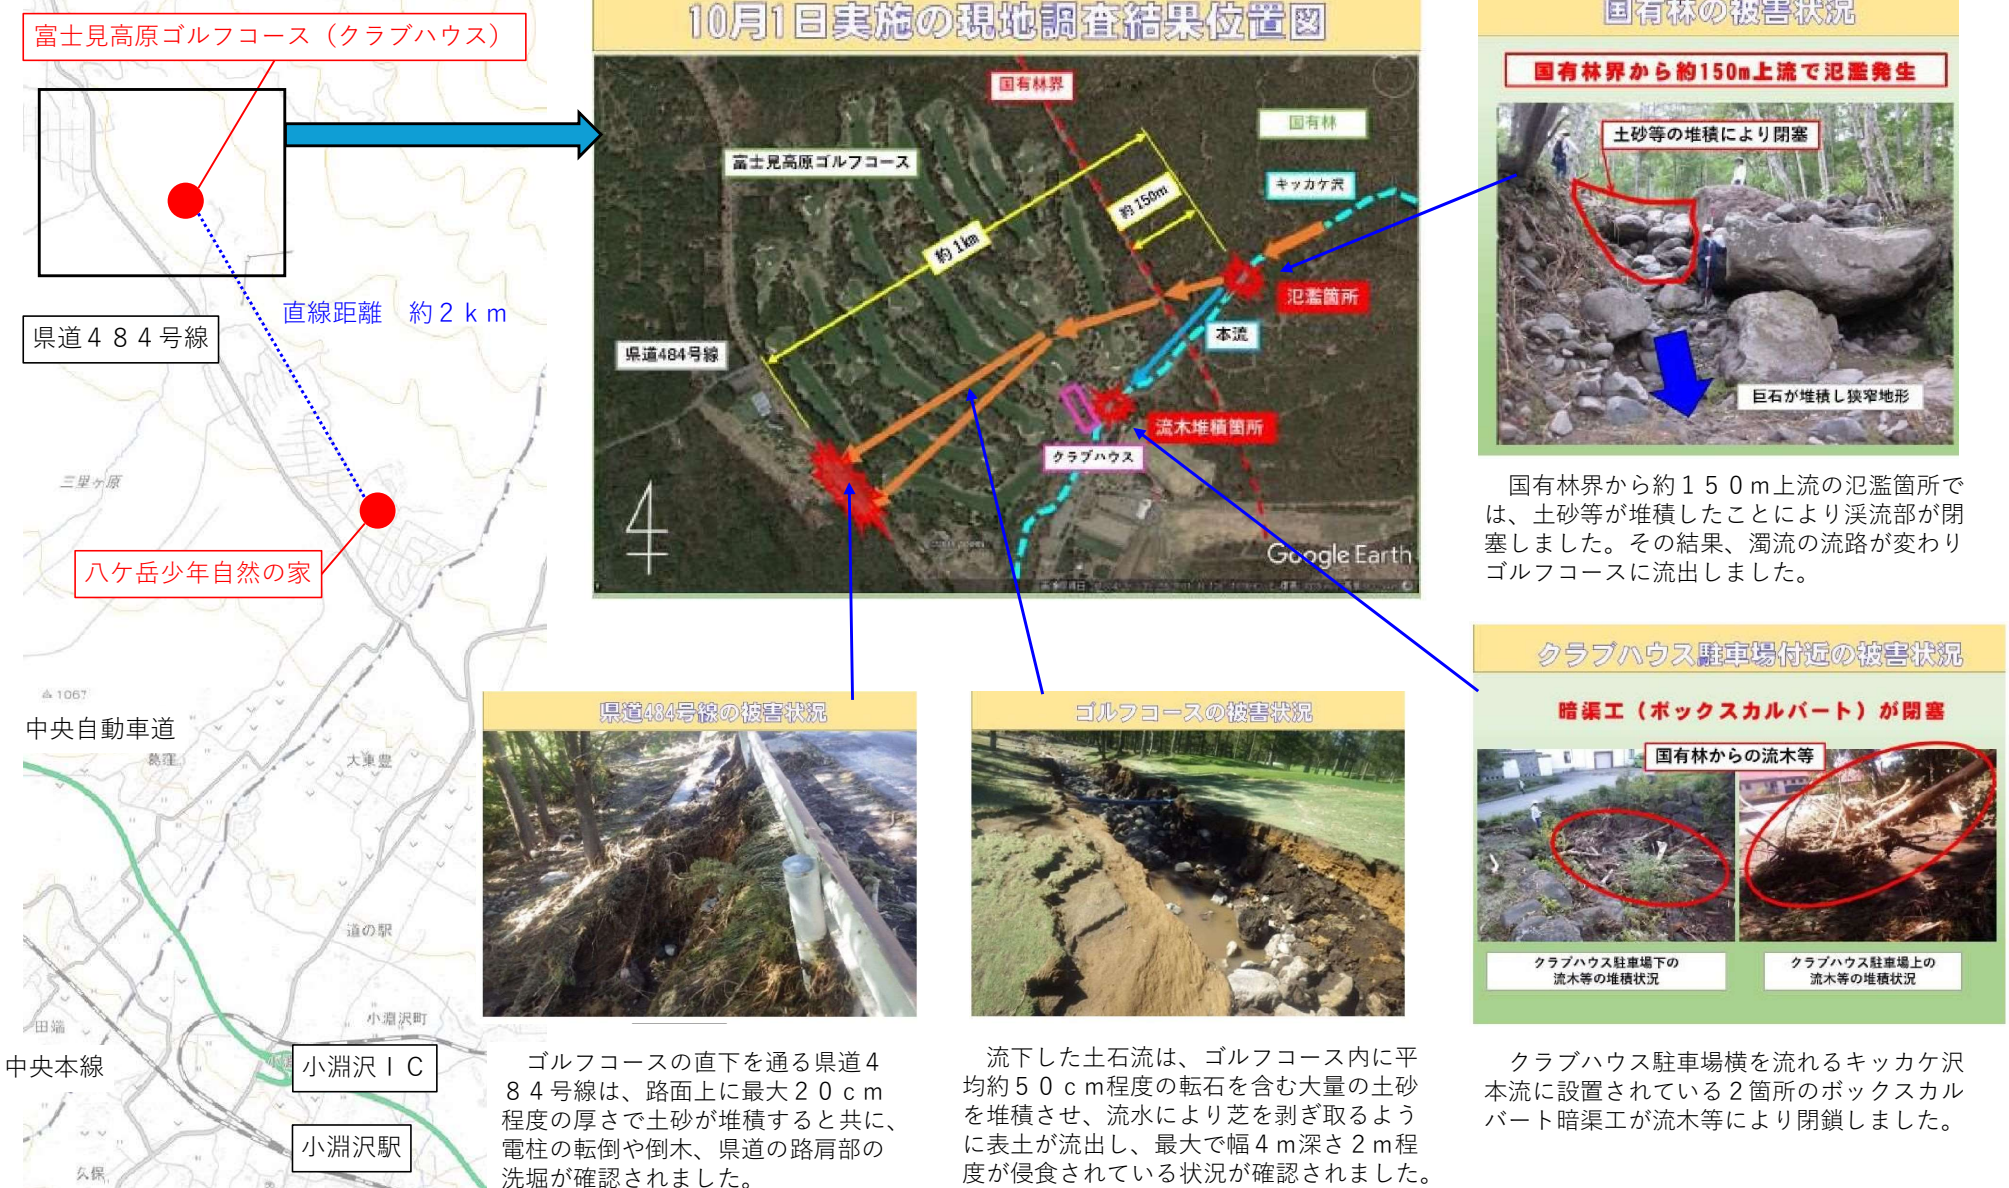
# 平成30年に発生した土砂災害の事例

平成30年10月1日の大風第24号に伴う豪雨により、キッカケ沢が標高2,400m地点からの土石流発生により本流部が閉塞し、流路が変わり下方の富士見高原ゴルフコースを横断するとともに、県道に土砂が流れ込む被害が発生しました。

午後6時頃から台風通過後の午前2時までの雨量累計は148mm、最大時間雨量は21mmを観測しています。
