令和7年度 文教委員会資料

請願第34号 多摩川への安全なアクセス向上を求める請願について

資料 請願箇所周辺地図

【請願第34号 多摩川への安全なアクセス向上を求める請願】

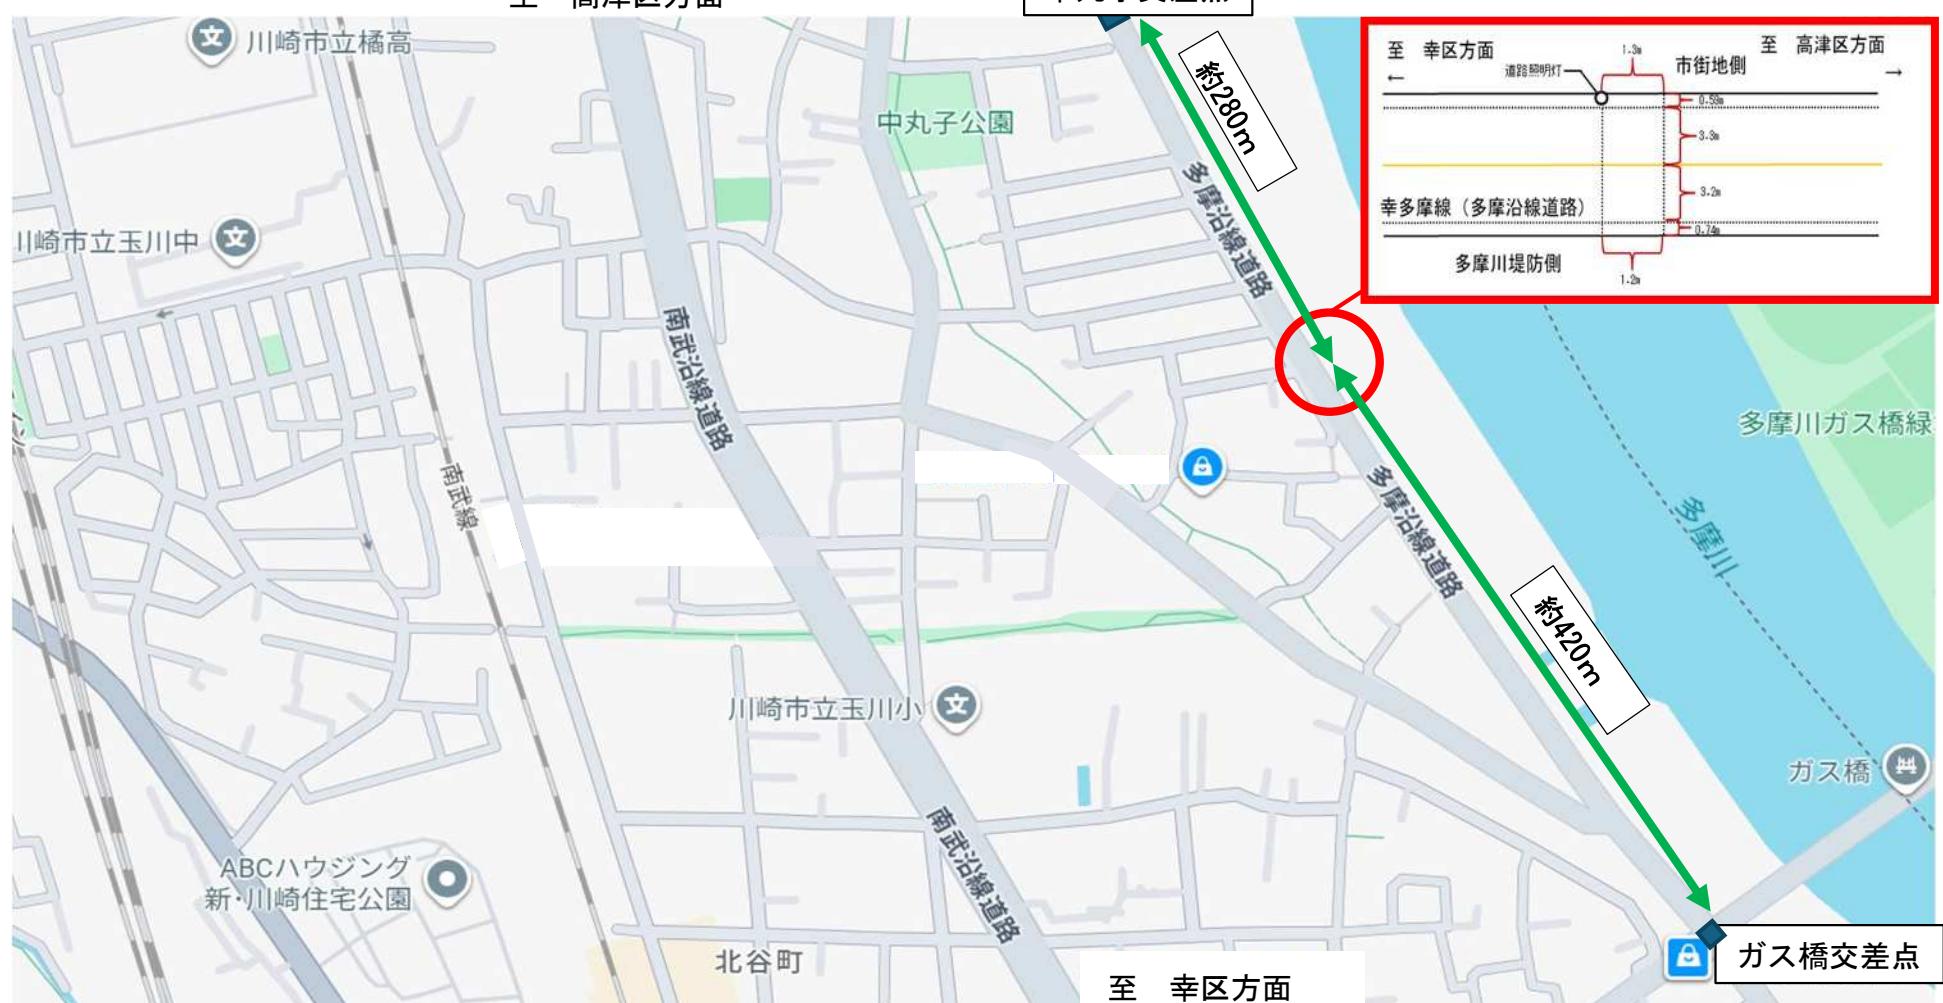
- 現地の状況
- ・南東側約420m、北西側約280mの地点に既設信号機あり
 - ・現況交通量の状況(調査実施日 令和7年12月12日(金)、12月20日(土) いずれも午前7時～午後7時 ※市民文化局調べ)
 - ・多摩沿線道路の直進車両交通量：12日(金) 総台数 11,284台(12H)、ピーク時 午後5時台(車両 1,077台)
 - 当該箇所横断者：12日(金) 総人数 18人(12H)、ピーク時 午前7時台(横断歩行者 3人)
 - 直進車両交通量：20日(土) 総台数 11,217台(12H)、ピーク時 午後3時台(車両 998台)
 - 当該箇所横断者：20日(土) 総人数 25人(12H)、ピーク時 午前7時台(横断歩行者 8人)
