文教委員会資料

調停の申立てについて

参考資料1 宮前区役所庁舎の一部損傷の復旧に要した費用
の支払に関する紛争に係る調停の申立てについて

市 民 文 化 局
(令和8年2月9日)

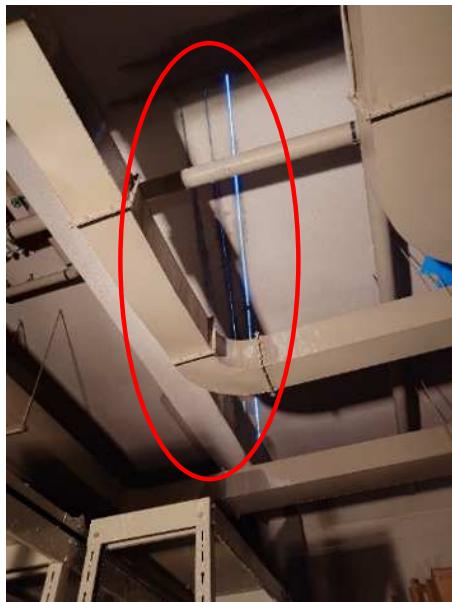
工事当日、施工業者（株式会社ACE）がコンクリートカッターを使用した際に、直下の1階倉庫の天井まで貫通させ、電気配線切断が発生したため、当該工事を一旦中止した。

1階倉庫天井

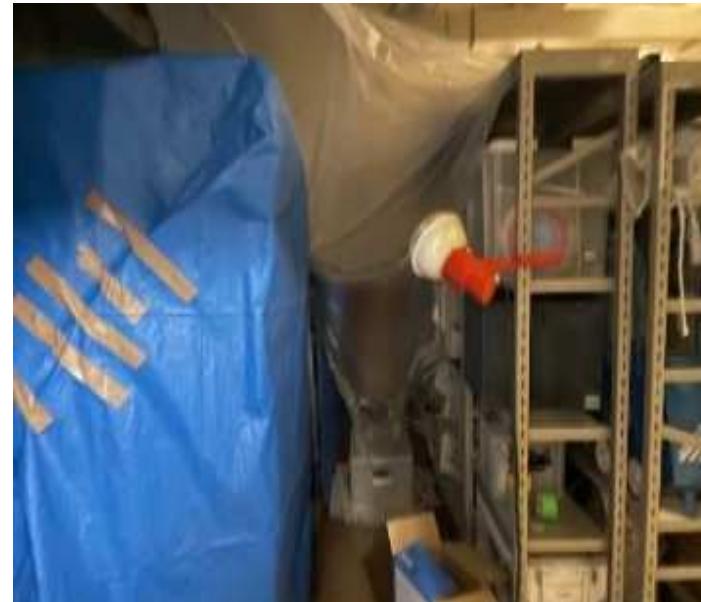
事故後の倉庫内養生

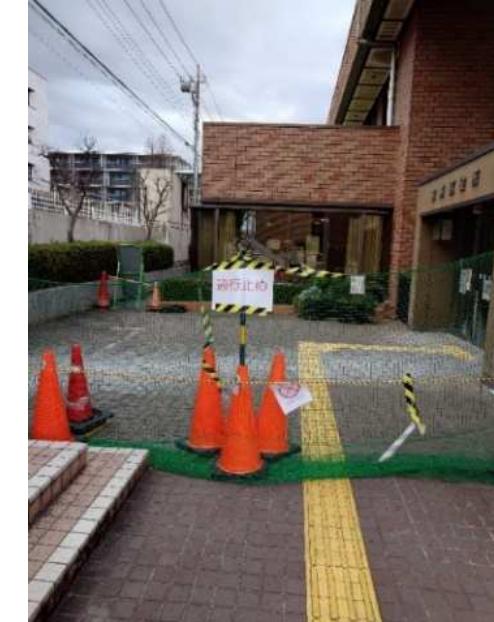
2階出入口（外）

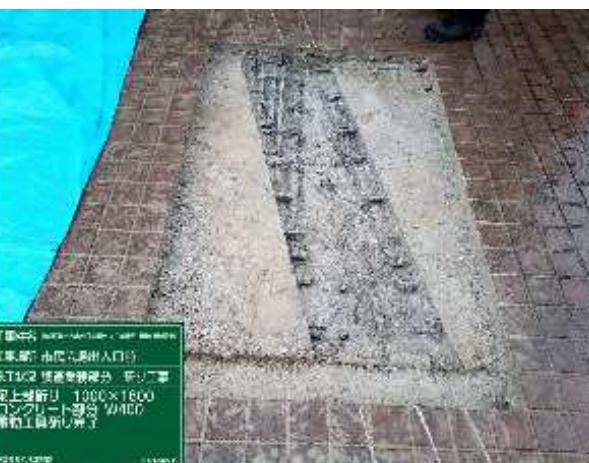
その後、庁舎損傷状況を正確に把握するため調査委託を実施したところ、床スラブ（床板）の鉄筋の切断及びはりの主筋の損傷が確認できたため、原状を回復するための緊急工事を宮前区役所で実施するとともに、本来の目的であった排水工事も併せて実施した。

鉄筋切断状況（床面）

工事名：「宮前区役所2階市民広場出入口前床版復旧緊急工事」
