# まちづくり委員会資料

陳情第103号

菅稲田堤3丁目地域に雨水を集中させない  
ことを求める陳情

建設緑政局

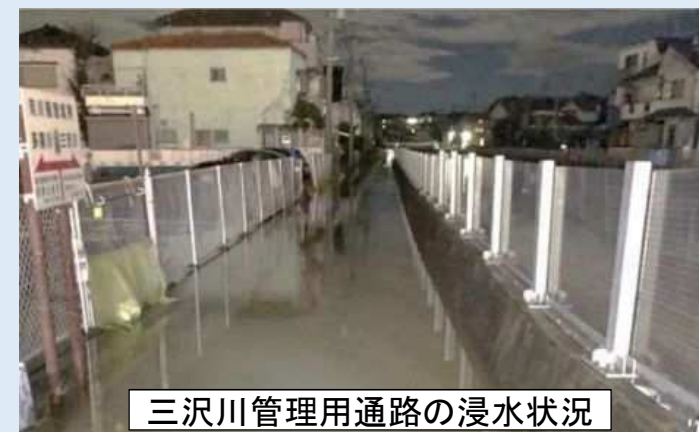
三沢川管理用通路の浸水状況

大丸用水の上流域に位置する多摩雨量観測所（稲城市大丸）でも既往最高の雨量を観測しました。一方、三沢川流域の雨量は流下能力を下回る降雨でしたが、**多摩川において計画高水位を越える状況の中、三沢川においても水位が上昇し、三沢川に接続する水路の水が流入しづらくなったため、水路からの越水が発生したほか、三沢川護岸に設置されているアクリル板の目地からの漏水や、管理用通路の水抜き穴からの浸水も発生し、当該地域では約12ヘクタールの浸水被害が発生しました。**

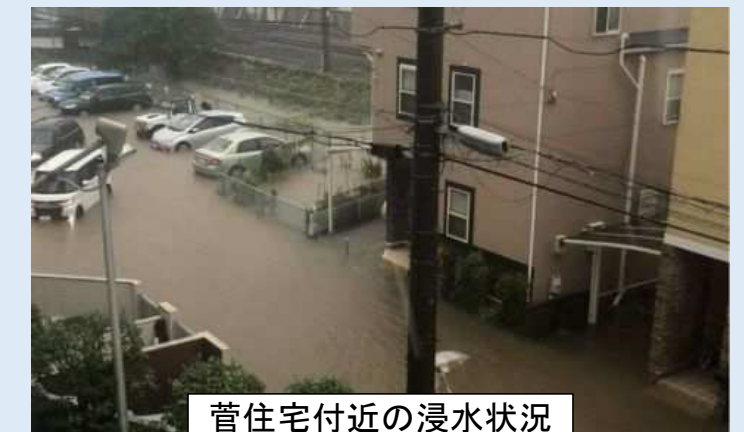
菅住宅付近の浸水状況

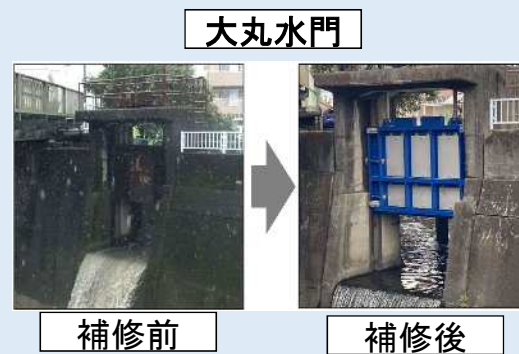
土のうステーション

移動式ポンプの設置（川崎市）  
土のうステーションの設置（川崎市）

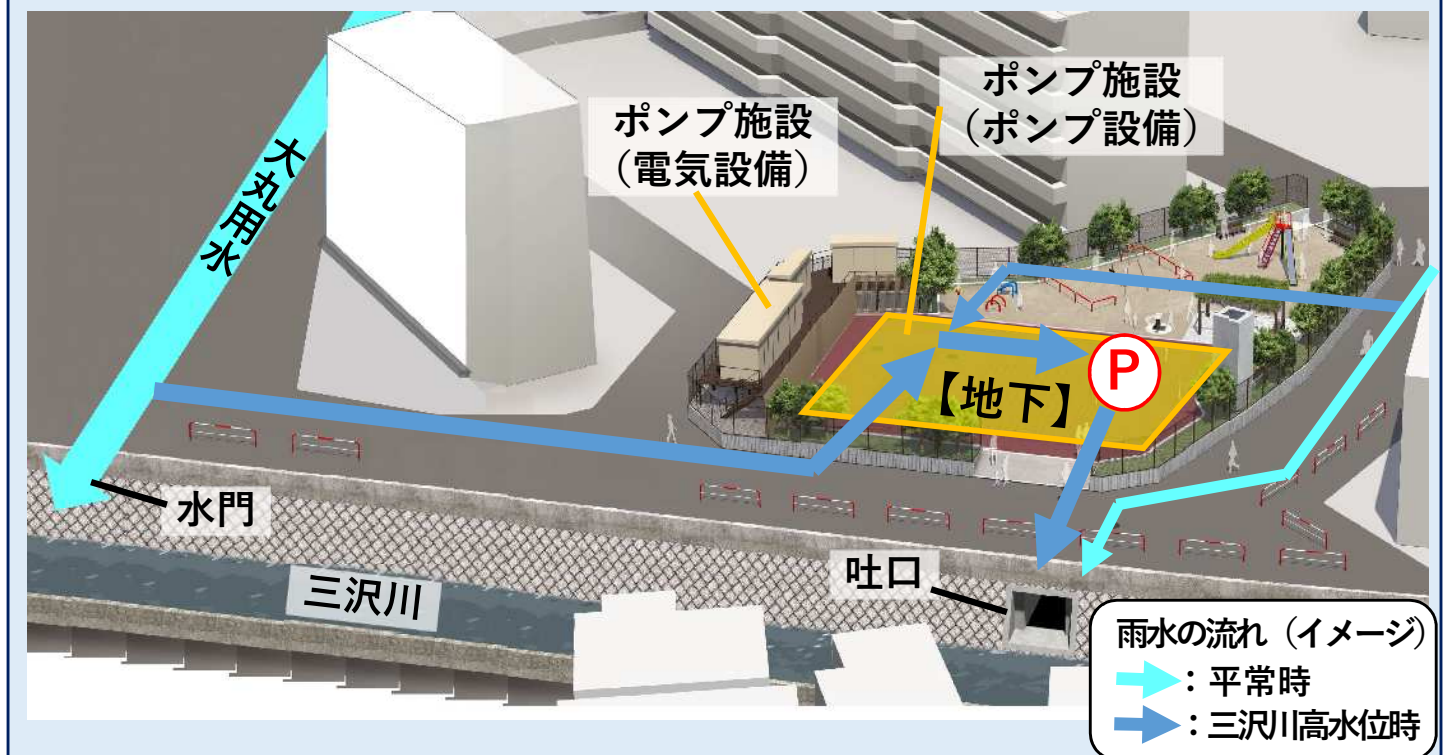
### (2) 菅稻田堤3丁目のポンプ施設①整備図（菅第3公園）

- ・稲田公園を含む約80ヘクタールを対策の対象範囲としています。
- ・三沢川高水位時にも雨水を排出する能力があります。
- ・ポンプ設備を地下化し、現状と同程度の公園面積を確保します。
