## まちづくり委員会資料

麻生区内都市計画道路尻手黒川線道路築造  
（トンネル）工事の事業進捗について

# 麻生区内都市計画道路尻手黒川線道路築造（トンネル）工事の事業進捗について

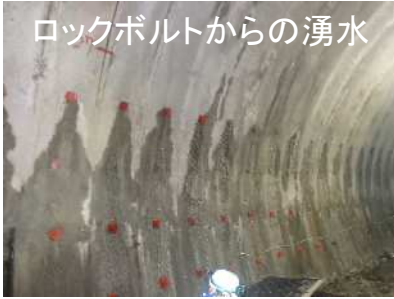
【写真①】

- ・泥岩の固結度が低く、当初想定していたよりも脆弱【写真①】

当初想定強度：1.17MPa →

実測値：0.6～0.8MPa（5～7割程度）

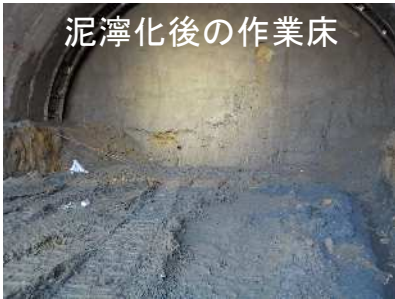
【写真②】

- ・湧水量が想定よりも多い【写真②③】

特に、坑口から80メートル以降は湧水量の増加が顕著

当初調査結果：湧水量0.013m<sup>3</sup>/min →

実測値：0.027m<sup>3</sup>/min※1（約2倍）

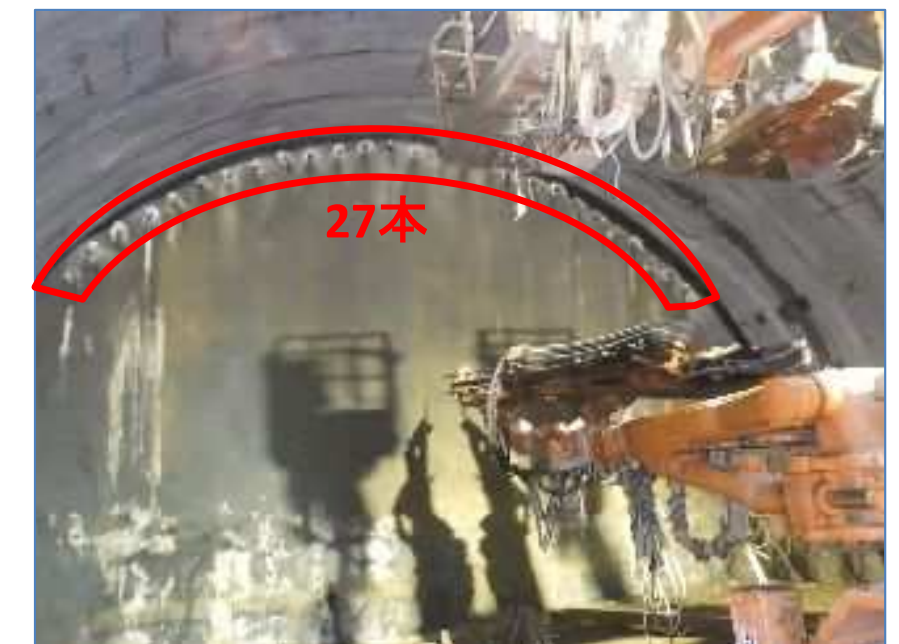
長尺鋼管フォアパイリング工法といって、トンネルの掘削前に、トンネルの天井部から前方地山に向けて、長さ12.5メートル、直径約10センチメートルの鋼管ロッドを水平から8から10度上向きに、トンネルアーチ形状に沿って打込みます。さらに、鋼管ロッドの孔から周辺の地盤に発泡剤を注入することで鋼管ロッドと周辺の地盤を一体化し、補強する工法です。鋼管とその周辺の地盤を固定することで、トンネルの天井部で傘のような補強アーチを形成し、その下では安全に掘削作業が行えるようにするものです。

補助工法の施工状況

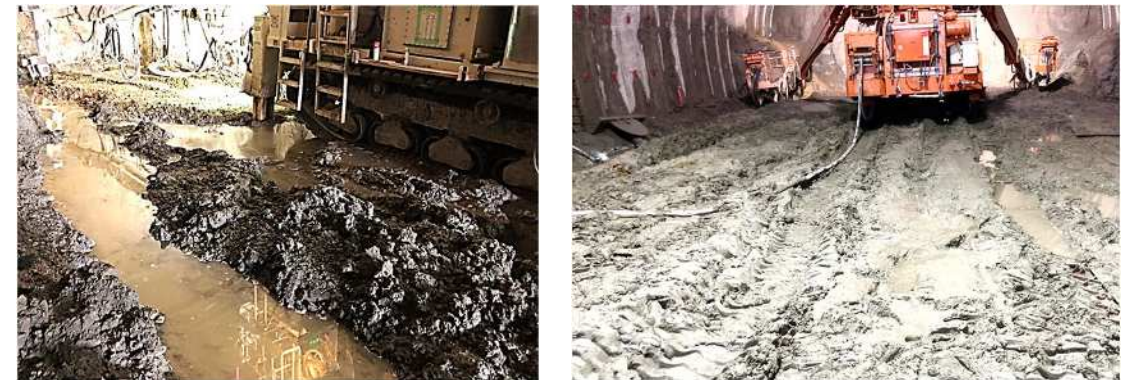
湧水が非常に多いことと、固結シルトや泥岩を掘削した土砂の粒子が細かく水と混ざるとぬかるみ易く建設機械が通行不能になりました。

さらに、通常の道路工事などで使用しているものより重く（最大40トン）車両が繰り返し通行することで地面が深掘りされぬかるむことが頻繁にありました。

作業床面の泥濘化状況

そのため、トンネル坑内やトンネル以外で建設機械が走行し作業を行う箇所については、**コンクリート舗装**を行い、建設機械の走行性や作業性を確保しました。

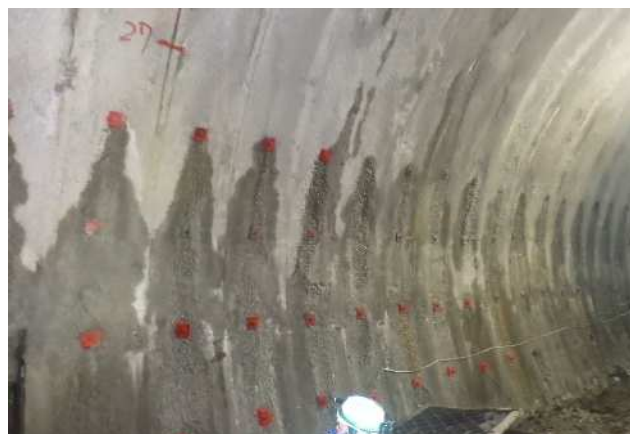
ロックボルト孔からの湧水状況

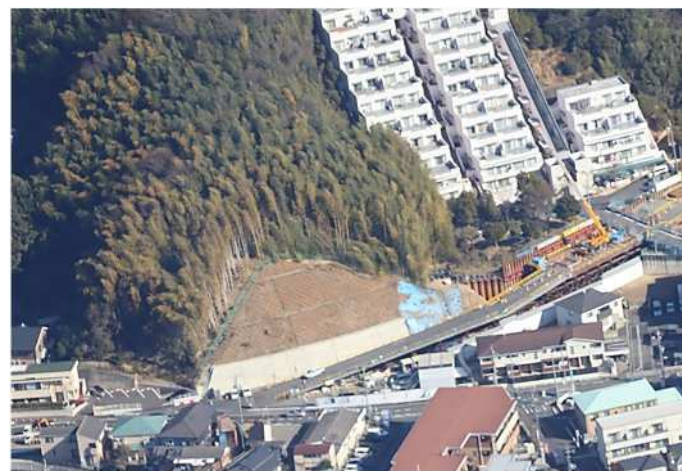
- ① 湧水量が当初の想定より多いことから、土留め背面の地下水位が上昇する可能性もあり、地下水位が上昇し続けた場合、土留めの変形などの不測の事態が想定されます。

写真① 土留め・仮橋の状況

→【写真① 土留め・仮橋の状況】、【写真④ 鋼矢板隙間からの湧水状況】参照

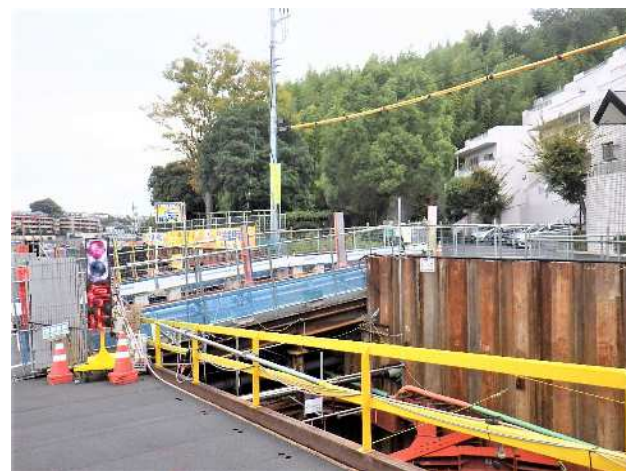
- ② トンネル上部を跨ぐマンションへのアクセス路を、工中は仮設の橋りょうで対応しており、仮設の橋りょうの橋脚は土留めに近接していることから、土留めに変形が生じると、仮設の橋りょうにも変形などが生じる可能性が考えられます。また、住民の方にご協力をいただき、仮設の橋りょうを利用させていただいていることから、早期に本来の道路形状に戻す必要があります。

写真② マンションへの仮設橋りょうの状況

→【写真② マンションへの仮設橋りょうの状況】参照

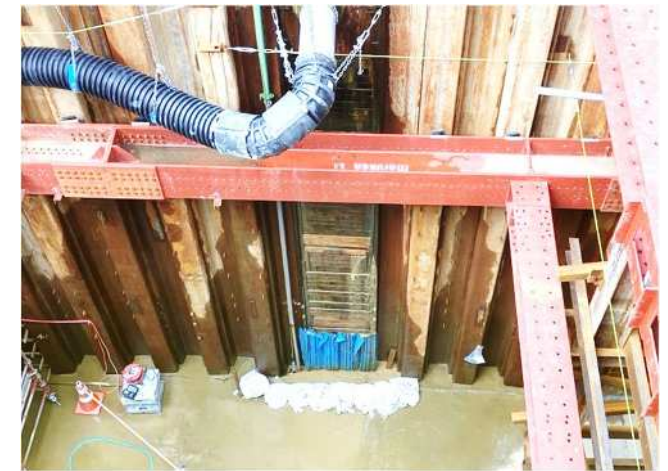
写真④ 鋼矢板隙間からの湧水状況
