図2　上流域調査結果

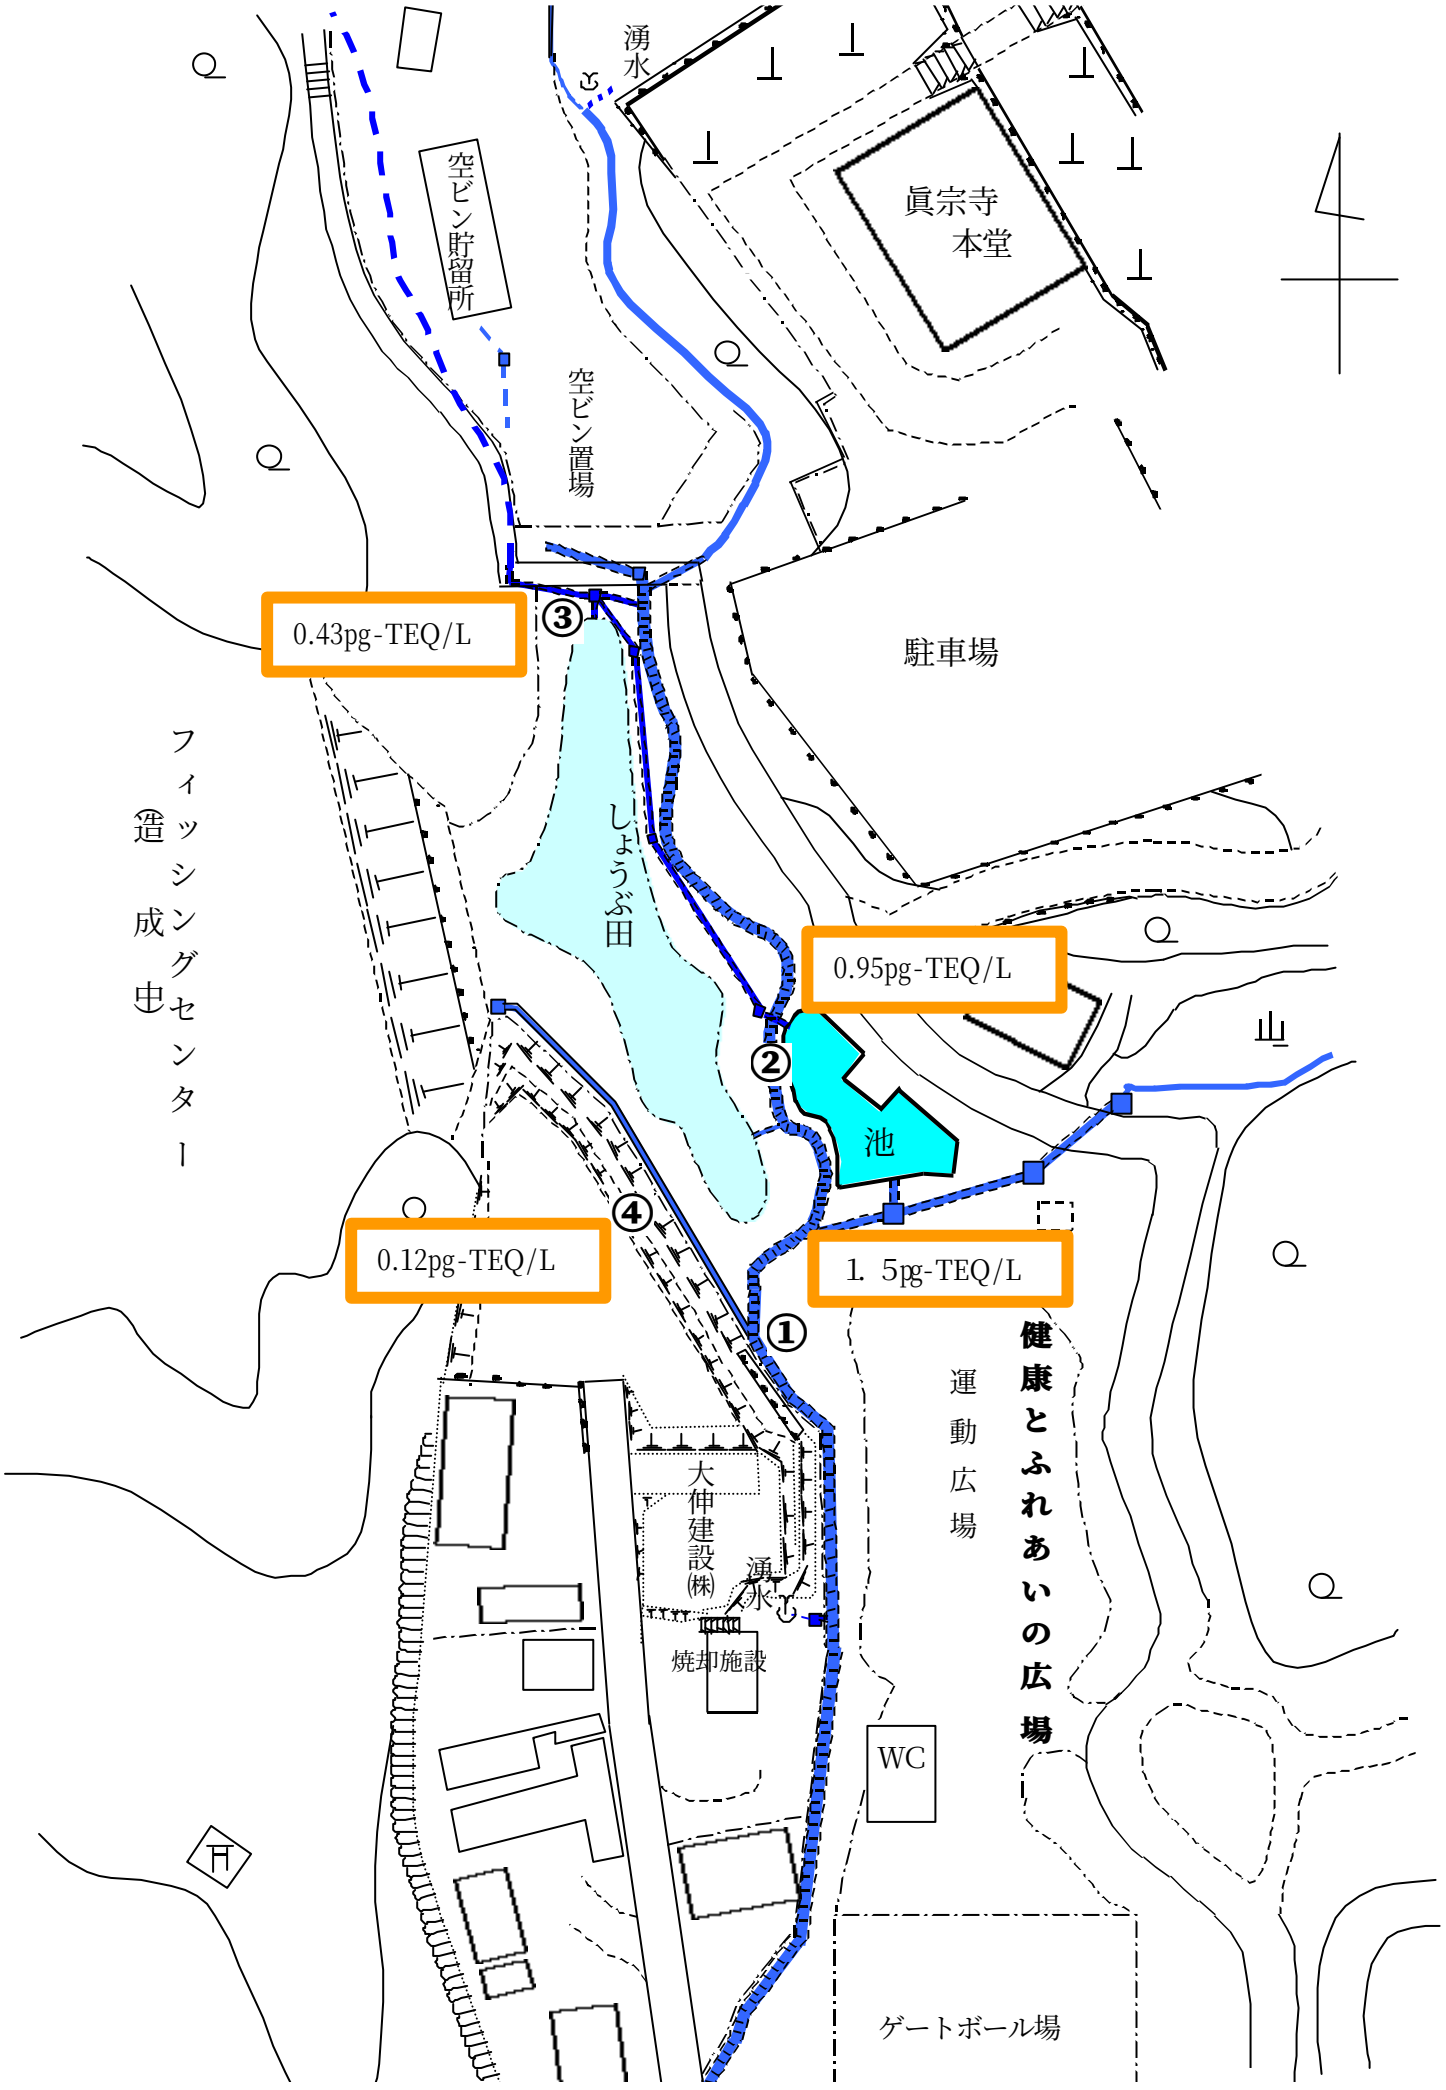
湧水
空ビン貯留所
空ビン置場
眞宗寺
本堂
駐車場
0.43pg-TEQ/L
③
フィッシングセンター
造成中
しょうぶ田
0.95pg-TEQ/L
②
池
山
0.12pg-TEQ/L
④
1．5pg-TEQ/L
①
健康とふれあいの広場
運動広場
大伸建設㈱
湧水
焼却施設
WC
ゲートボール場
