令和元年東日本台風による市民ミュージアムの
対応に係る検証報告書
(案)

令和2(2020)年4月

川崎市

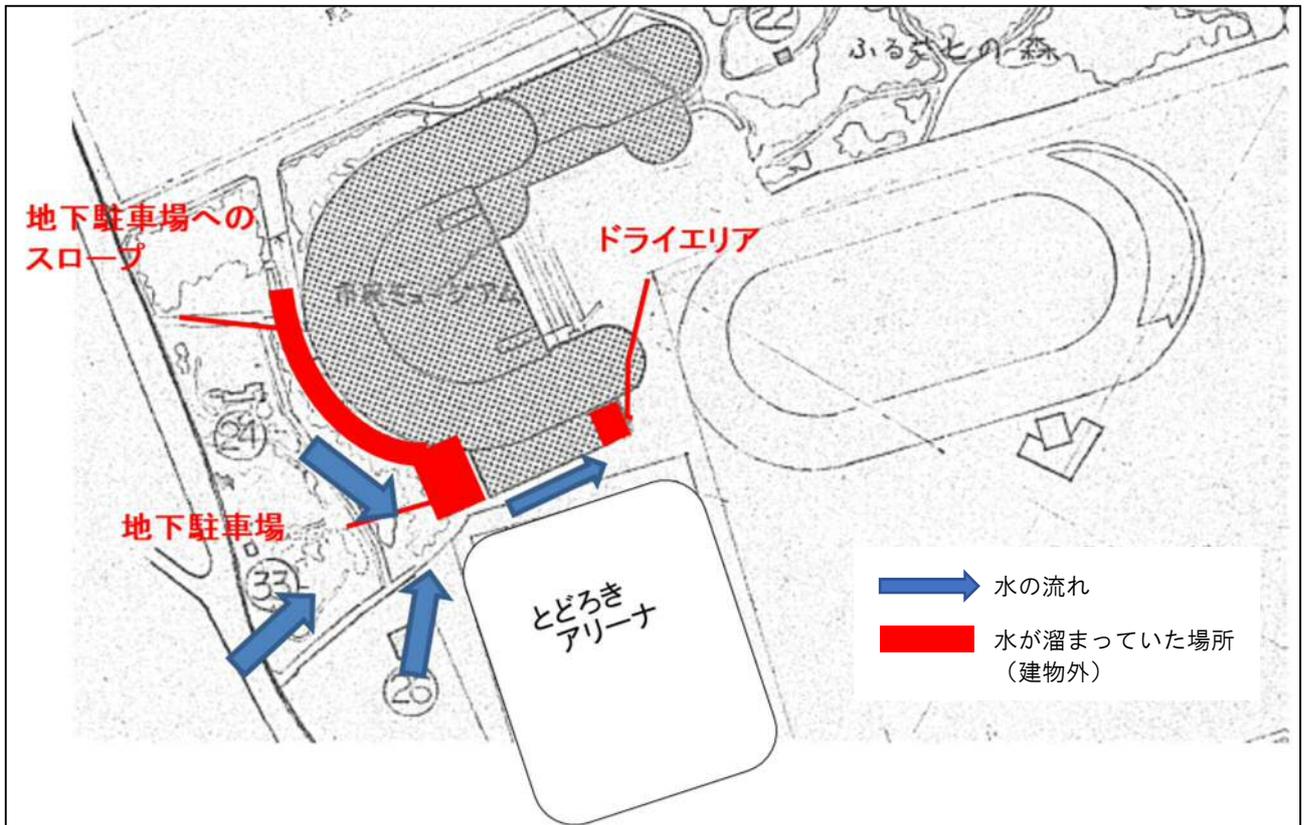
図4：市民ミュージアム敷地への浸水状況

しかし、20時頃に未整理室と収蔵庫前室との間にあるシャッターが破壊されたことにより大量の水が浸入し（③）、収蔵庫前通路にて排水作業を行っていた施設スタッフの太ももの高さまで水位が急激に上昇したため、作業を中断して上層階に避難した（④）。

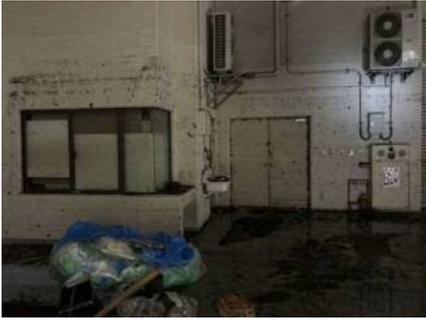
<p>■ 荷解梱包室</p>

時間	内容
午前～午後	・ 建物内を巡回点検し、窓際から漏水している箇所等に順次対応 ・ 多摩川の水位情報をテレビ、インターネット等で随時確認
18 時 00 分	・ 風雨が強まった状況について市へ連絡。現時点では特段の異常がないことを確認した上で、市から指定管理者に対し、状況に変化があれば連絡するよう指示
19 時 30 分	・ 中央監視室にて設備員が駐車場側扉からの浸水を確認 その後、荷解梱包室にてローディング、ドライエリアの水位が上がってきていることを確認 ・ 収蔵庫前へ土のう 15 個設置するとともに、建物内の雑排水槽及び機械室内の排水槽のマンホールを開放し排水実施 ・ 設備員から館長及び東急コミュニティー本社へ状況を連絡。館長から市及びアクティオ本社へ状況を連絡
20 時 00 分	・ 排水作業中に地下 1 階シャッターが破壊され大量浸水 水位が 60 cm 程度まで急激に上昇したため上層階（3 階）へ退避 ・ 設備員から館長及び東急コミュニティー本社へ状況を連絡。館長から市及びアクティオ本社へ状況を連絡 ・ その後、自動火災報知設備の短絡により全館自動火災設備が作動
21 時 00 分	・ 館長から市に、浸水及び施設スタッフの避難状況等について連絡。市からは、状況に変化があれば連絡するよう指示 ・ 市と指定管理者とで、翌朝に現地確認する方針を確認

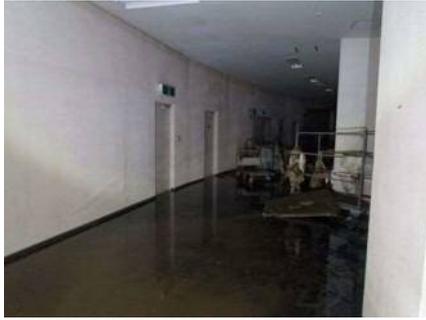
<p>(撮影：10月21日15時)</p>	<p>■ 中央監視室前通路</p>

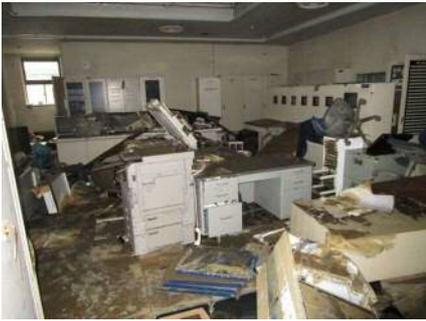
<p>(撮影：10月21日11時)</p>
<p>■ 中央監視室</p>

21 時 40 分	<ul style="list-style-type: none"> ・全館停電が発生。地下電気室内での水位が上昇したため、室内の設備が水を受けて故障したことが原因と考えられる ・停電により、固定電話が使用不能になる。（以降の連絡は職員個人携帯電話を使用）
22 時 00 分	<ul style="list-style-type: none"> ・駐車場部分で、地面から高さ 2.7m 程度まで浸水 ・建物内南側内部階段で、地下床面から高さ 1.7m 程度まで浸水
23 時 00 分	<ul style="list-style-type: none"> ・建物内南側内部階段で、地下床面から高さ 2.4m 程度まで浸水 ・建物内北側内部階段で、地下床面から高さ 2.35m 程度まで浸水
24 時 00 分	<ul style="list-style-type: none"> ・東急コミュニティー本社担当者現地到着 ・建物内南側内部階段で、地下床面から高さ 3.24m 程度まで浸水していることを確認

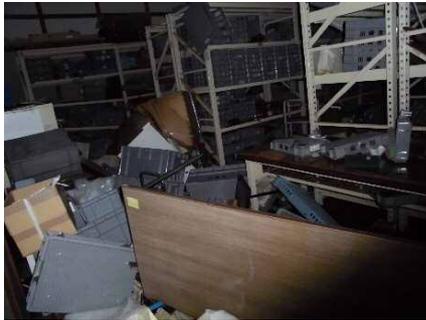
<p>(撮影：10月18日11時)</p>	<p>■ 第2収蔵庫内部</p>

場所	内容
収蔵庫	<ul style="list-style-type: none"> ・収蔵庫の扉破壊（第3収蔵庫） ・収蔵品の保管棚の破壊・転倒等
機械室	<ul style="list-style-type: none"> ・給排気設備、給排水設備、消防設備（消火ポンプ室、ハロゲンボンベ室）等が使用不能
電気室	<ul style="list-style-type: none"> ・キュービクル式高圧受電設備及び各分電盤が使用不能
発電機室	<ul style="list-style-type: none"> ・発電機が使用不能
中央監視室等	<ul style="list-style-type: none"> ・防災監視盤、機械警備システム、監視カメラ（ITV 設備）、各種制御設備等が使用不能
その他	<ul style="list-style-type: none"> ・エレベーター設備及び燻蒸設備が使用不能 ・固定電話が使用不能

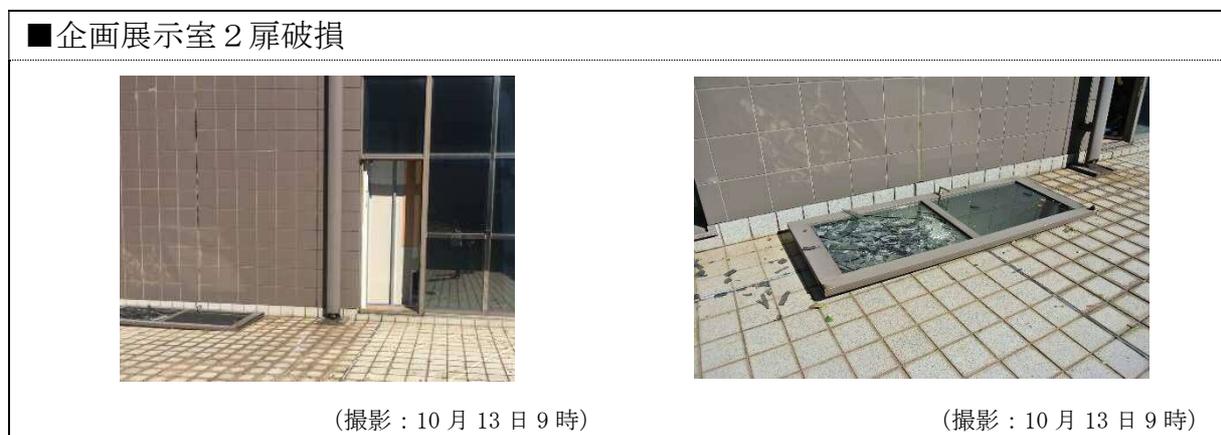
図 10：市民ミュージアム地階以外の被害状況（写真）

場所	内容
企画展示室 2 (建物 2 階)	<ul style="list-style-type: none"> ・展示室内から建物外部に繋がる扉が破損 ・展示室内の可動壁の一部が破損
外壁	<ul style="list-style-type: none"> ・外壁パネルの一部が剥離

■企画展示室 2 内部の可動壁破損

今回の台風でも、内水氾濫の要素を除くと、建物周辺への降雨による直接の被害は生じていない。強風に関しては、事前に行った強風飛散対策では被害は生じなかったが、外壁パネルの剥離と企画展示室 2 の外扉破損があった。これらの被害に対しては、10 月 13 日中に立入禁止区域の設置や応急処置が取られた（その後、11 月 5 日補修工事が完了）。

日付	具体的な内容
10 月 12 日	<ul style="list-style-type: none">・建物及び周辺地域の浸水状況を確認
10 月 13 日	<ul style="list-style-type: none">・建物内外の被害状況を確認・外壁パネル剥離があった区域を立入禁止とした・企画展示室 2 の外扉破損部分にブルーシートで養生し、目隠しのため展示用の壁面ボックスを設置・当面の休館を決定しHP等で周知

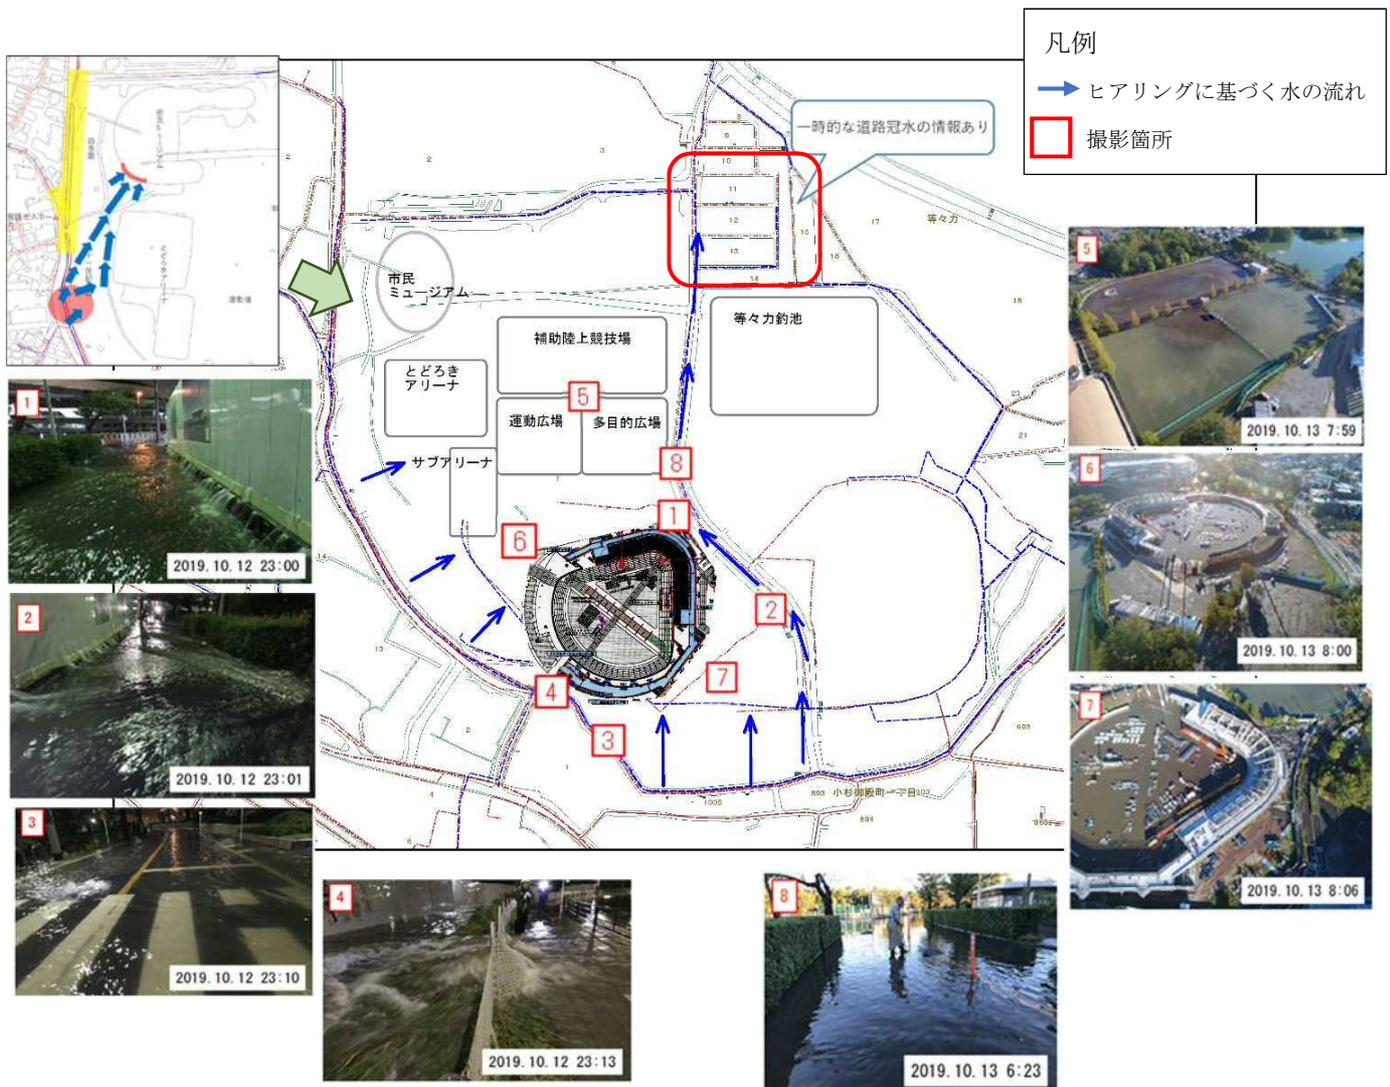
- ・10月12日23時頃から周辺パトロールを実施（写真1～4）
- ・溢水した水は透明（臭いも特になし）
- ・翌13日6:00頃に再度パトロールを実施（写真5～8）

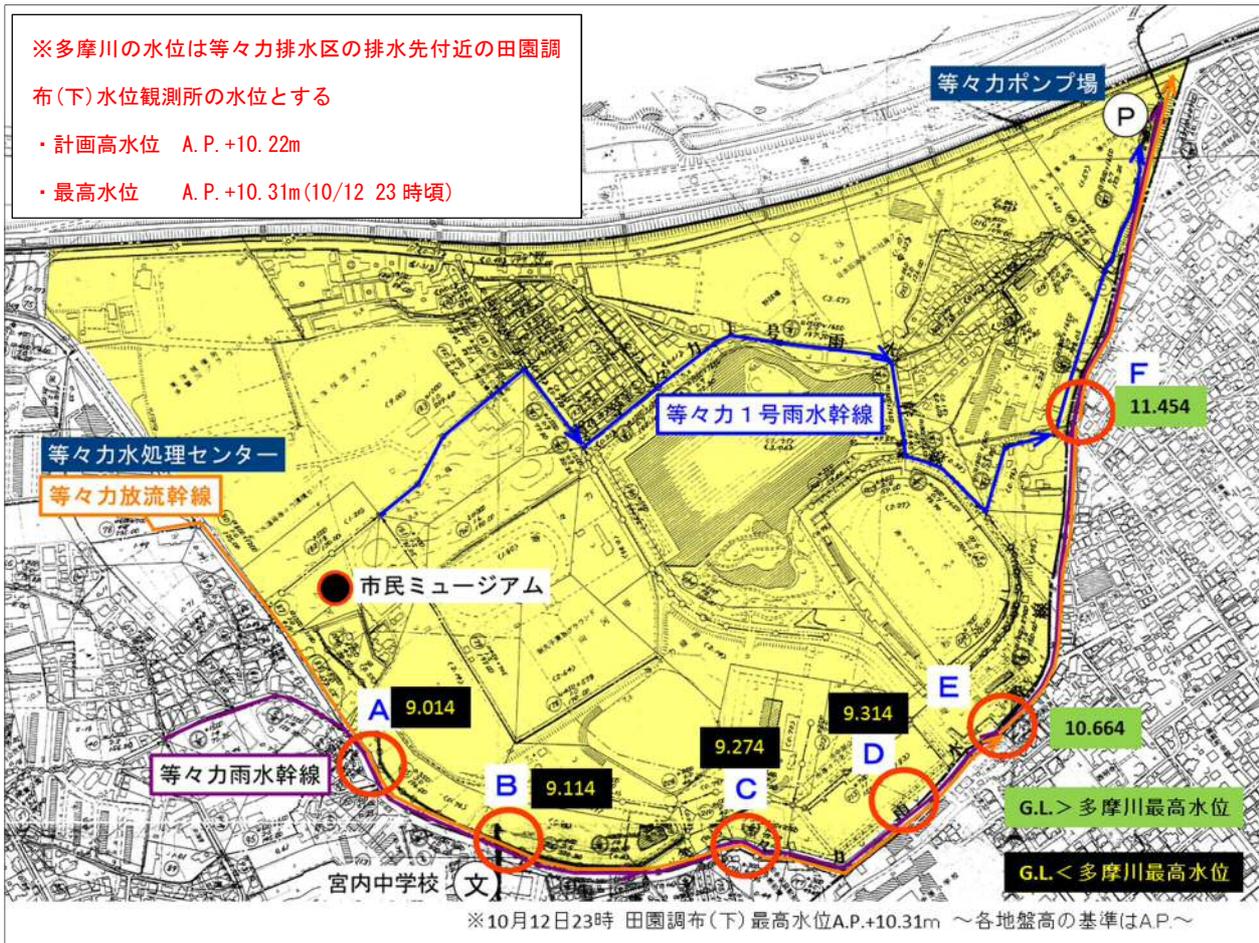
(2) 等々力雨水幹線（自然流下）における主なマンホール地盤高

等々力排水区では、昭和 57 年に等々力水処理センターが稼働しているが、これまでの間、今回と同様の浸水被害は起きておらず、当日においても、等々力水処理センターおよび等々力ポンプ場のポンプ排水は正常に運転していた。

しかしながら、今回、多摩川が計画高水位を超える過去にない河川水位となったことなどにより、放流渠から多摩川へ排水される量が減り、その影響として自然排水区内における地盤高の低いマンホールなどから溢水したものと考えられる。

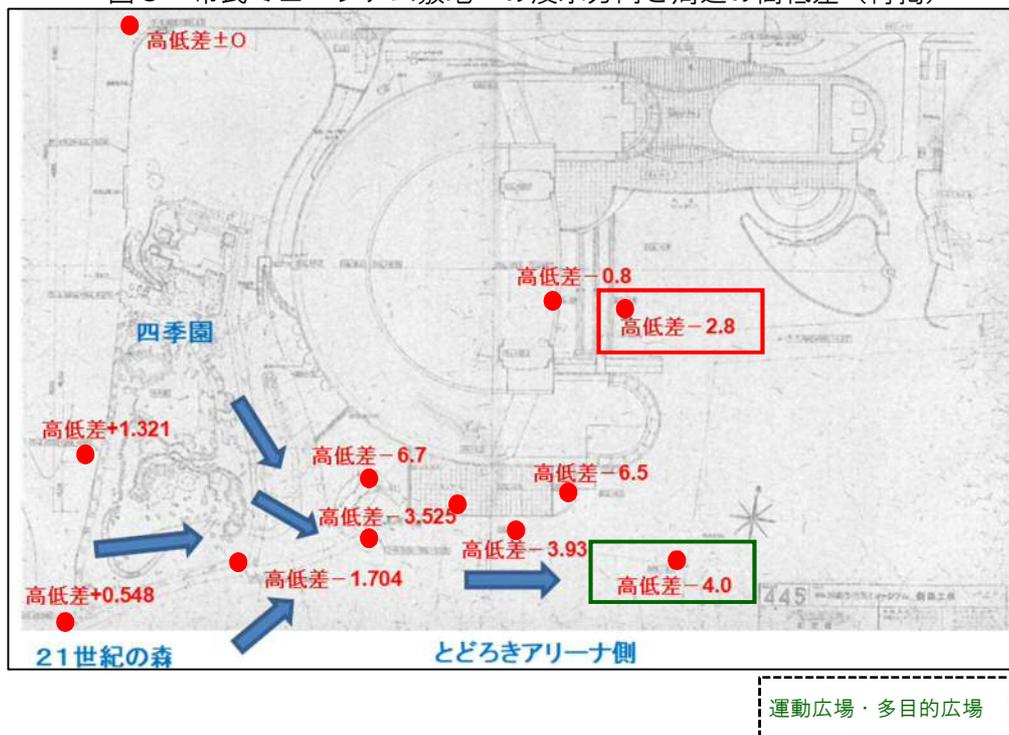
図8：市民ミュージアム敷地への浸水方向と周辺の高低差（再掲）

図8に示したとおり、運動広場・多目的広場方向付近よりも施設前広場の方が1 m強高い位置にあるため、(1)での対策の結果として、市民ミュージアムととどろきアリーナ間の通路から運動広場・多目的広場方向へ流れた水が施設前広場の方向へ流れることは考えにくい。流量によっては水の一部が施設前広場へ流れることも可能性としては考えられるため、広場に設置している設備についても一定の浸水予防対策を行う必要がある。

原則として、台風の予測進路を踏まえ、関東に上陸が予想される72時間前に対策の検討を開始し、雨量等の予報を注視しながら、対策を開始することとする。
