# 令和元年東日本台風による河川関係の浸水に関する検証報告書 【概要版】

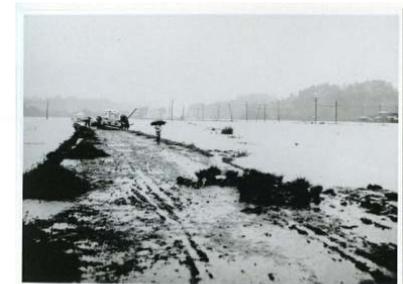
平瀬川の氾濫(高津区溝ノ口/昭和初期)

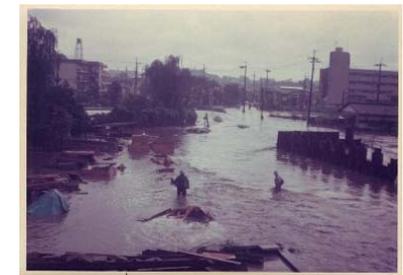
平瀬川の氾濫(高津区上作延/昭和51年)

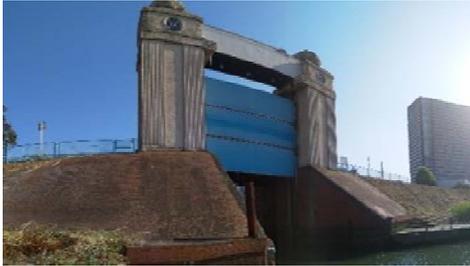
#### 河港水門（川崎区港町周辺）

昭和3年に完成した河港水門については、周辺の堤防天端高より約1.3m低い状況となっていた。これについては、水門背後地への船舶の利用が続く中、ゲートの嵩上げ等を行うことで船舶利用への支障が出る恐れがあったこと、水門ゲートの高さが多摩川の計画高水位を満たすこと等から、現在までゲート改築を行っていなかった。

今回、多摩川上流域で観測した既往最高の雨量は、計画高水位を超過したまま多摩川下流域を流下し、河港水門付近においても計画高水位を越える状況の中、河港水門扉体上部からの越水、周辺工場の多摩川取水口からの出水が確認され、約7haの浸水被害が発生した。

浸水経路として確認された河港水門扉体ゲートの高さを確保する対策等を行うとともに、周辺工場に対し多摩川取水口の止水対策を働きかける。

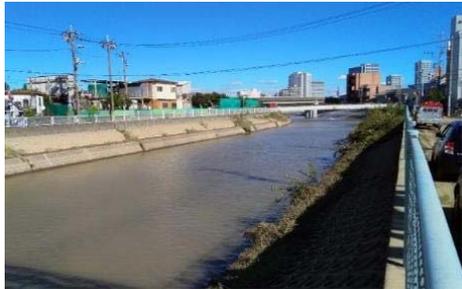
#### 平瀬川（多摩川合流部周辺）

多摩川上流域で観測した既往最高の雨量は、計画高水位を超過したまま多摩川下流域を流下した。一方、平瀬川流域の雨量は流下能力を下回る降雨であったが、多摩川において田園調布(上)水位観測所等で計画高水位を越える状況の中、平瀬川においても水位が上昇し、管理用通路水抜き穴からの浸水、東久地橋桁下からの浸水、平瀬川の堤防からの越水が確認され、約6haの浸水被害が発生した。

浸水経路として確認された管理用通路水抜き穴へのフラップゲートの設置やパラペット護岸の改良等を行うとともに、水位の欠測等に対して夜間対応カメラや補助電源を有する機器への更新等を実施し、住民に自主防災意識を促すソフト面での対策も併せて行う。

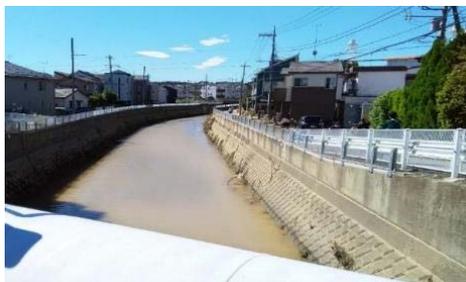
#### 三沢川（JR南武線三沢川橋梁周辺）

多摩川上流域で観測した既往最高の雨量は、計画高水位を超過したまま多摩川下流域を流下するとともに、大丸用水の上流域に位置する多摩雨量観測所(稲城市大丸)でも既往最高の雨量を観測した。一方、三沢川流域の雨量は流下能力を下回る降雨であったが、多摩川において計画高水位を越える状況の中、三沢川においても水位が上昇し、三沢川に接続する水路の水が流入しづらくなったため水路からの越水が発生し、併せて三沢川護岸に設置されているアクリル板の目地からの漏水や、管理用通路の水抜き穴からの浸水も発生した。当該地域では約12haの浸水被害が発生した。

浸水経路として確認された水路（水門）の補修や、フラップゲートの設置及び三沢川のアクリル板の目地の補修を行う。

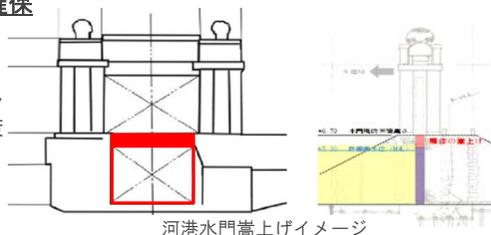
#### ア 扉体(ゲート)の高さ確保

- 土のうによる対策について
  - ・（A氏）堤防と水門の高さが違うのは問題がある。
  - 嵩上げによる対策について
    - ・（A氏）土のうによる河床の嵩上げよりゲート自体の嵩上げの方が良い。

- ・短期対策は、扉体の嵩上げ工事とする。
  - 土のうによる対策は水密性に関して懸念があるため、扉体の嵩上げ工事とする。
  - 短期間で設置可能な嵩上げ材料の耐久性を考慮し、次の対策の実施を前提と考える。
- ・令和3年度の台風シーズンまでには、扉体の嵩上げに代わる対策を実施する。
