令和元年台風第19号による排水樋管周辺地域  
における浸水被害について

(宇奈根排水樋管)

川崎市上下水道局

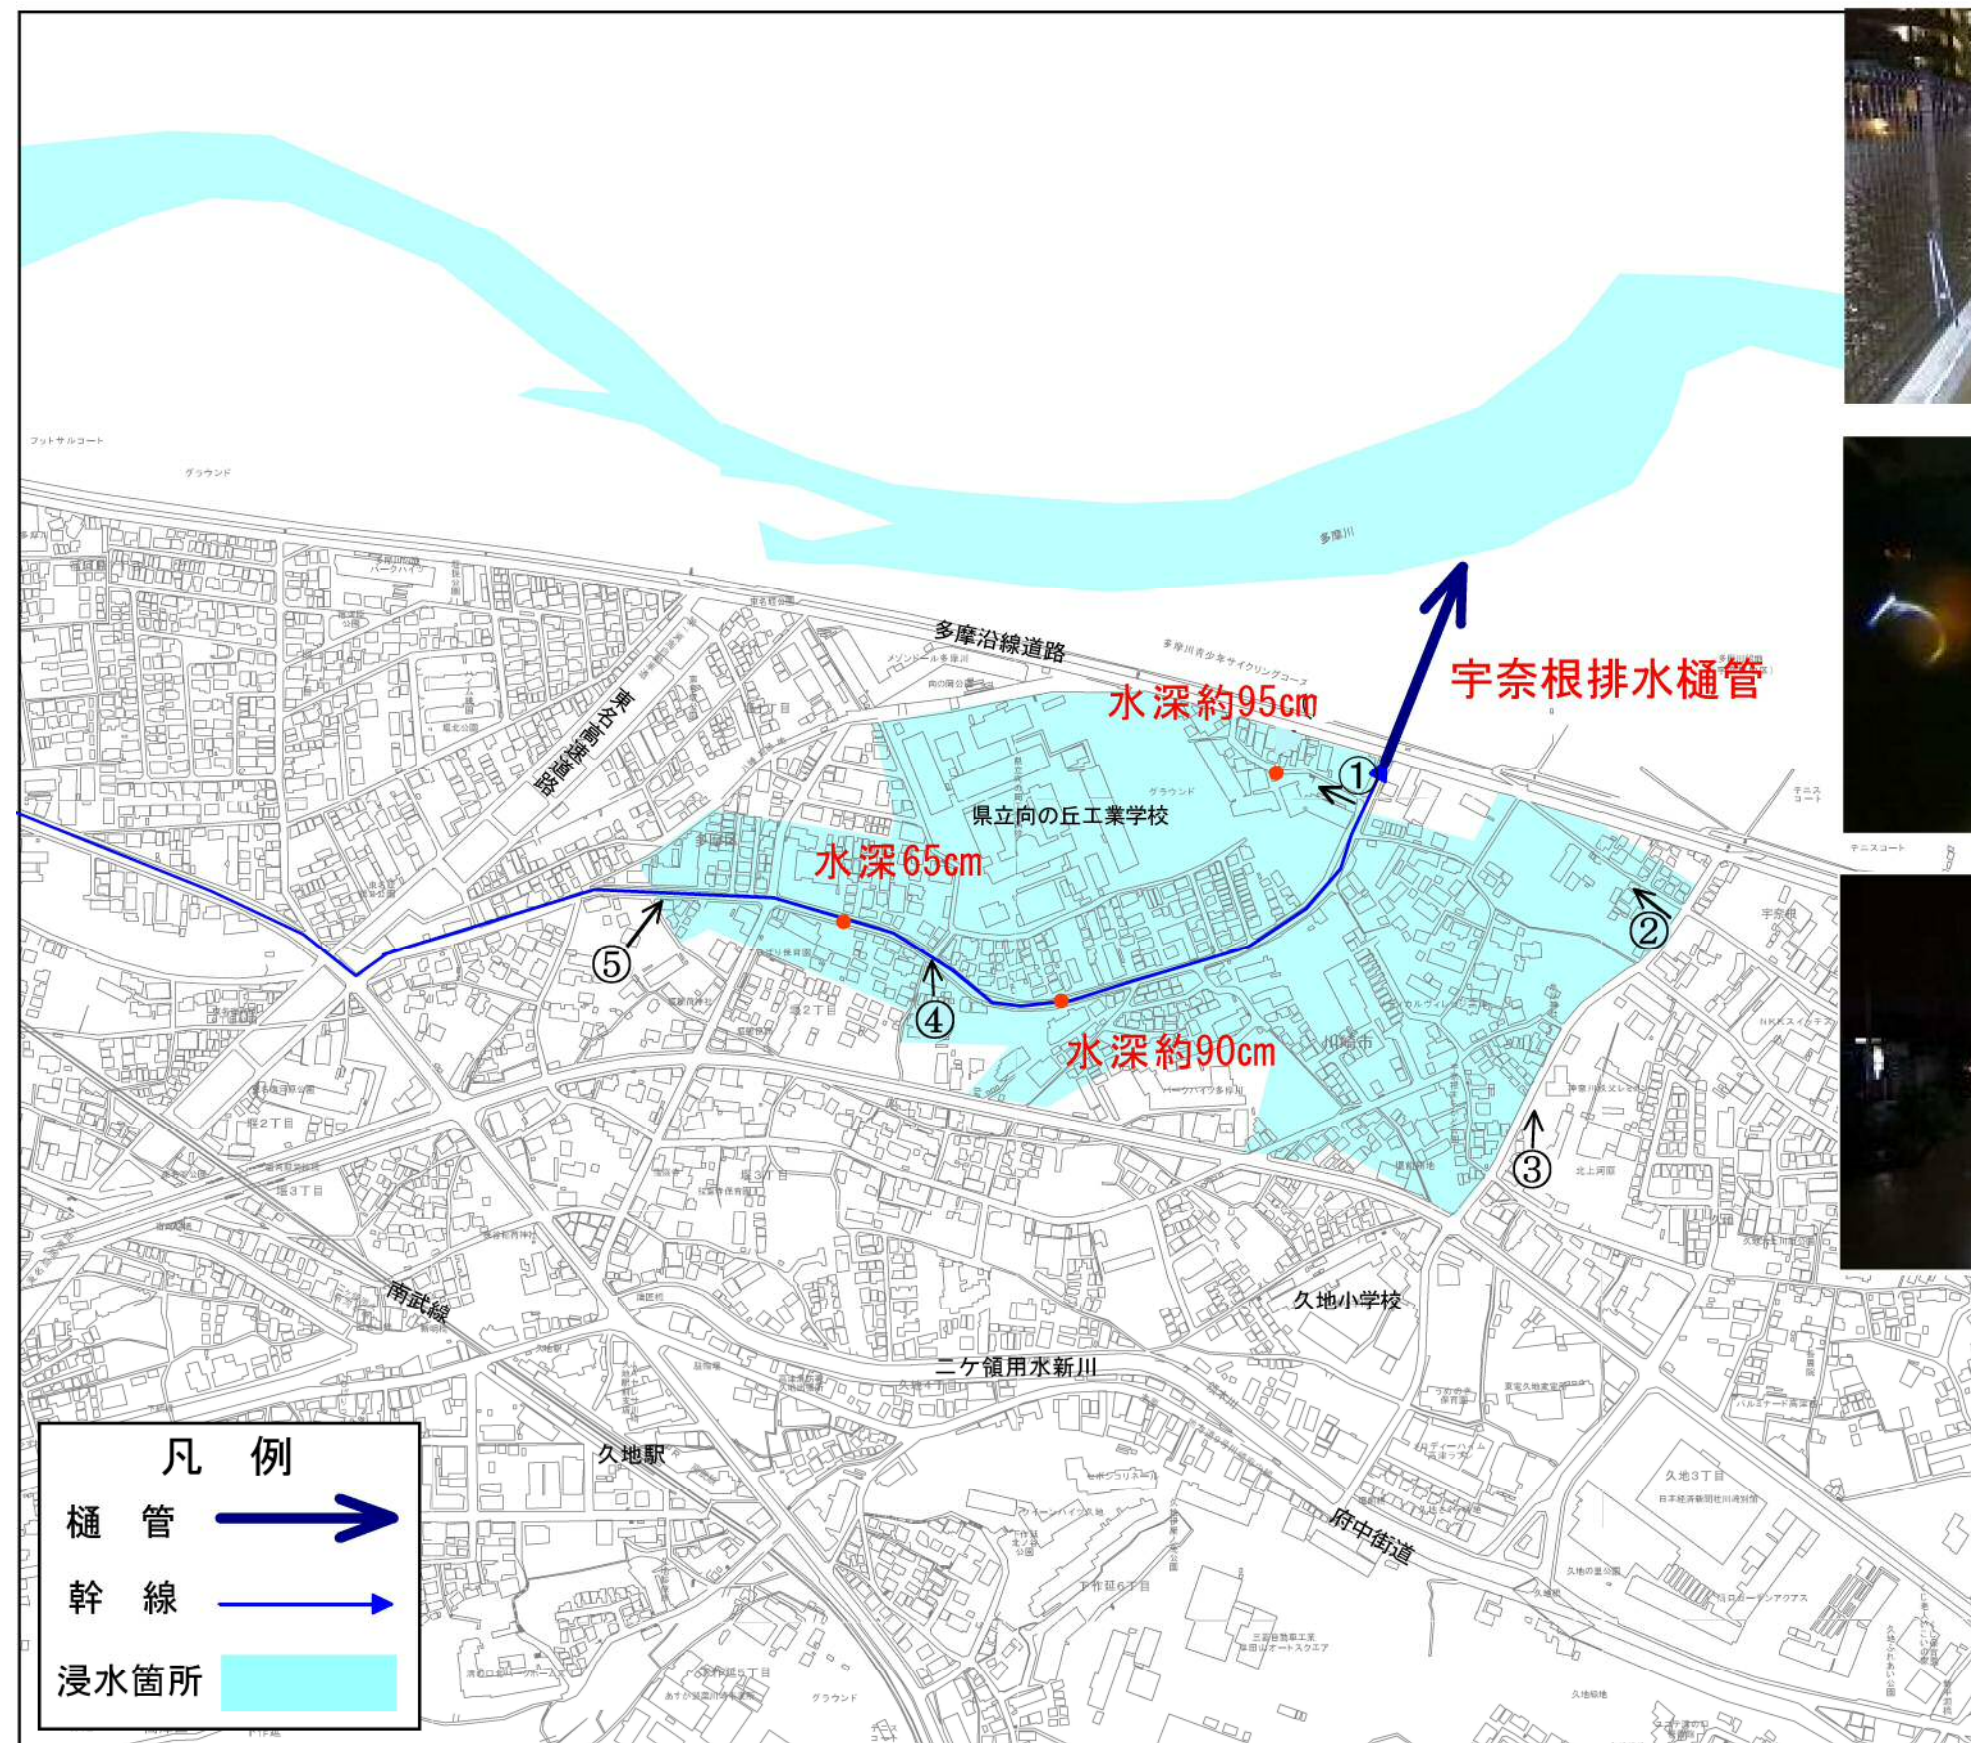
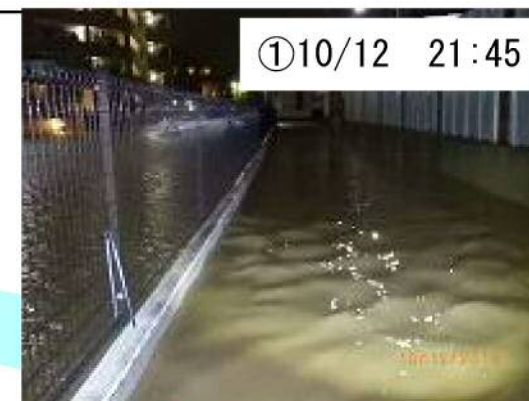
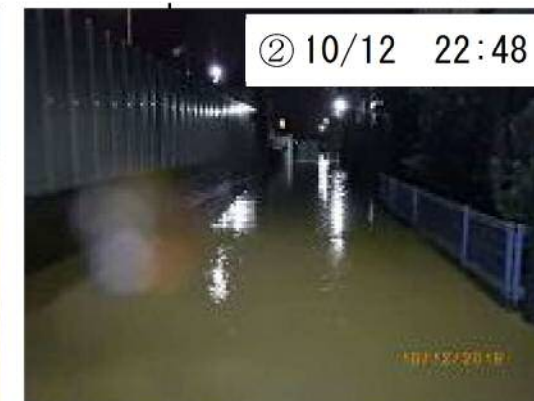
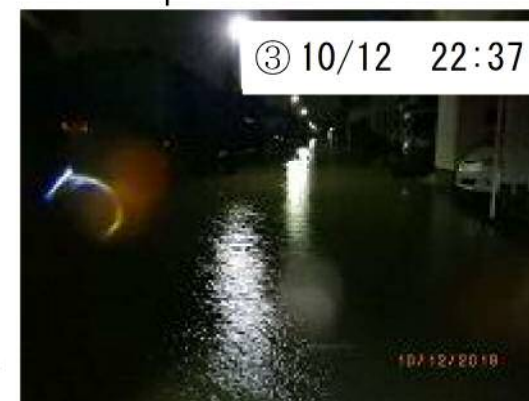
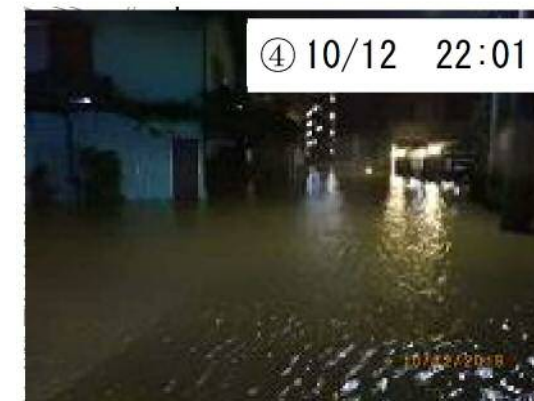
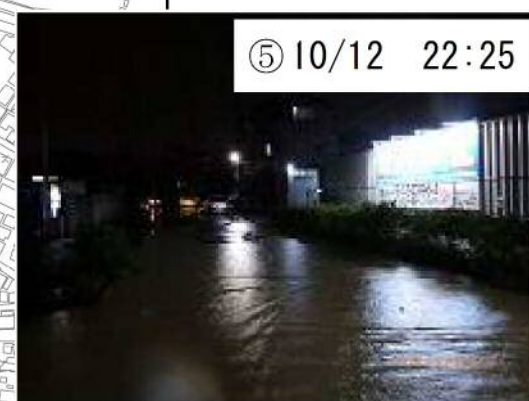
# 宇奈根排水樋管

想定浸水面積  
約 2.2 ha

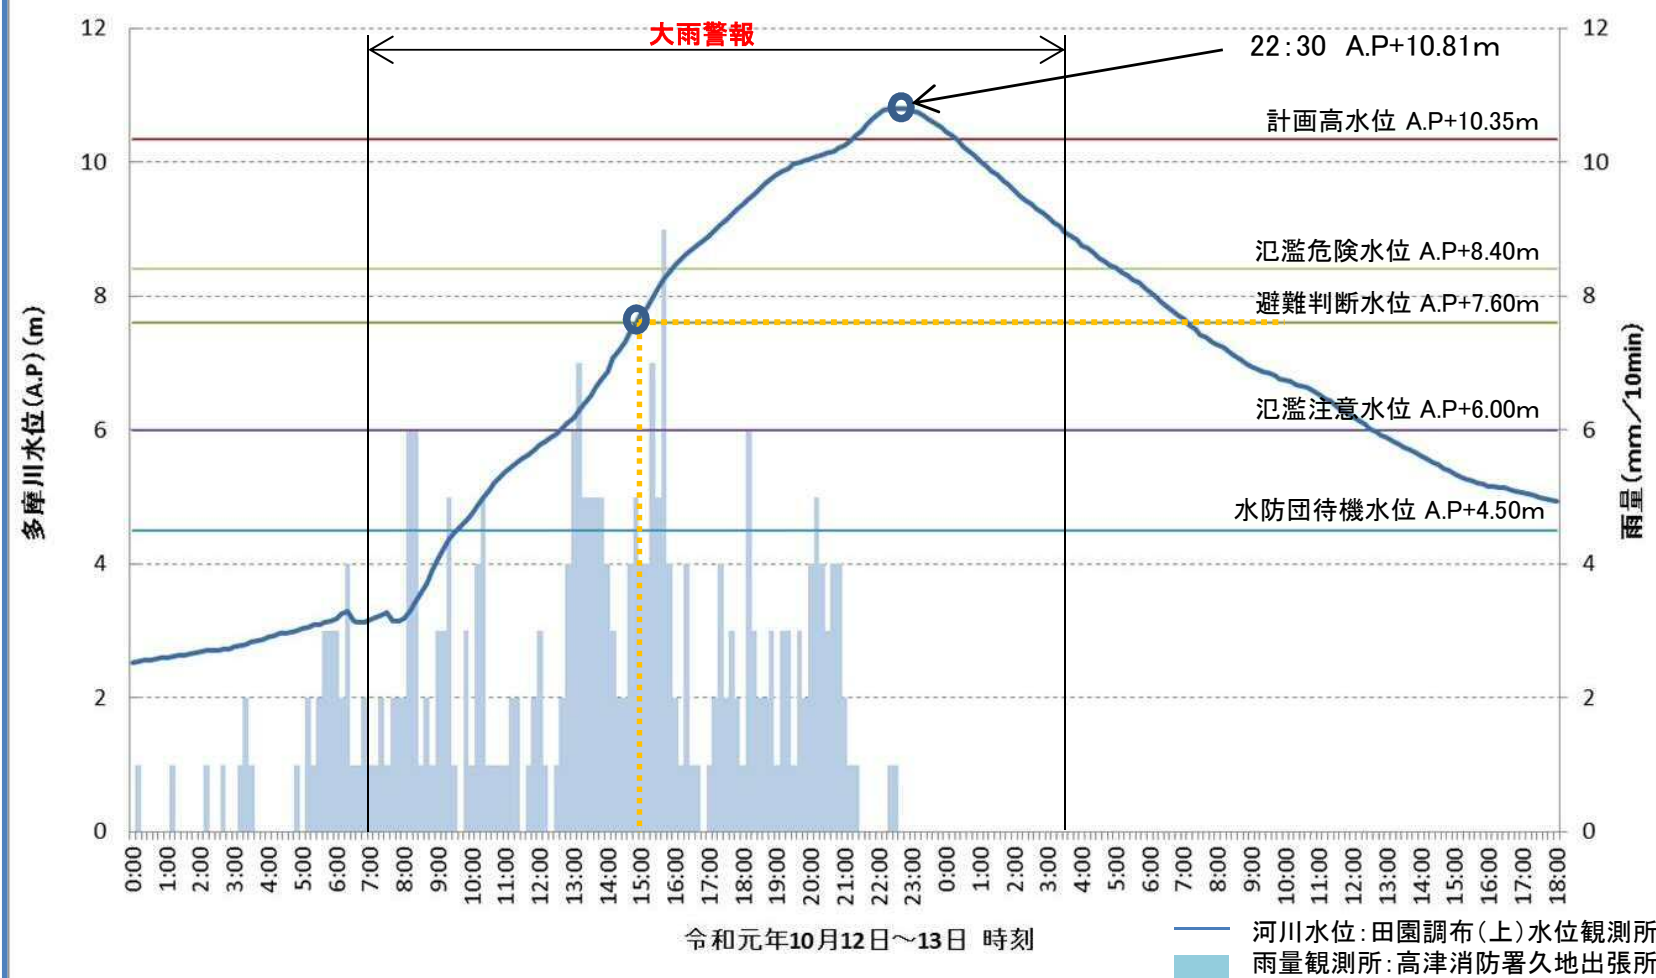
➤ 浸水原因については、既往最高水位を超える多摩川の高水位があったことや、土砂堆積の状況から、河川水の逆流によるものと考えている

➤ 浸水メカニズム及び樋管ゲート操作に関する検証を進め、同様な事態に遭遇しても、被害を最小化できる方策を検討する
