危険物等事故事例から学ぶ教育資料

川崎市危険物等保安審議会

平成30年3月

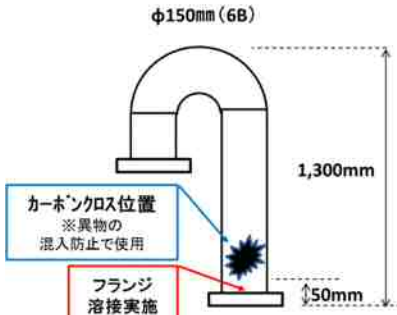
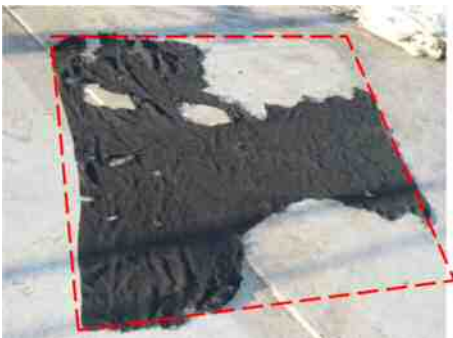
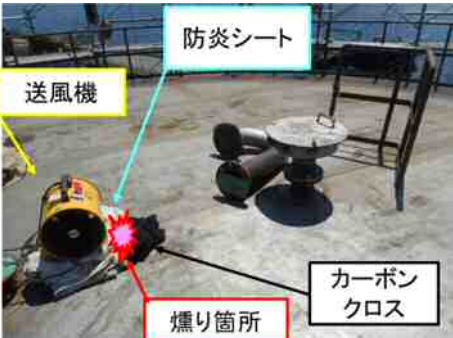
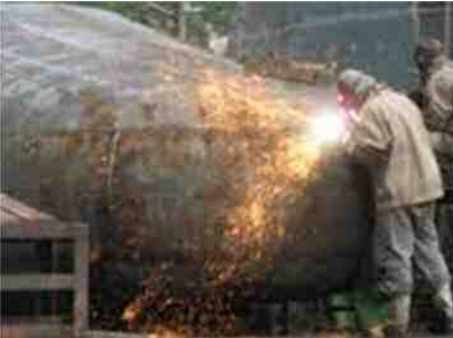
| 事故の経過 | <p>当日の天候は晴れ、気温 33.2℃、南の風 最大瞬間風速 10.6 m/s。</p> <ol style="list-style-type: none"> 開放中の危険物タンク天板上で、取り外したベント管にフランジを溶接する作業を実施。（溶接工法は、TIG 溶接※） 溶接作業者は、作業終了後、異物（塵埃）混入防止用に管内に丸めて挿入（図 1）していたカーボクロス（1,200mm×1,200mm）を取り出して振るった後、畳んで風で飛ばされないよう防災シートの間に挟み（写真 1）、その場を離れた。 それから約 20 分後、ルールに従って休憩前に残火確認を行うため、タンクに上がった工事監督者と工事担当者が、かすぶりを発見（写真 2）し、直ちにバケツの水を掛けて消火した。 カーボクロスを収納する際、溶接作業者は皮手袋を着用しており、異常には気付かなかった。 尚、当日、養生に使用したカーボクロスは新品ではなく、数日前に別のガウジング作業（写真 3）に使用しており、付着していた金属粉が、溶接の熱で加熱され、蓄熱していた。 <p>※ TIG 溶接（ティグようせつ） 電気をういたアーク溶接法の一つ。TIG は、Tungsten Inert Gas の略で、タングステン－不活性ガス溶接の意。電極棒に消耗しない材料のタングステンを使用して、別の溶加材（溶接棒）をアーク中で溶融して溶接する方式でスパッタ（溶接時に飛散する溶融金属の微粒子）が殆ど発生しない。</p> | | | | | | | |
| フロー図・写真等 | <div style="display: flex; justify-content: space-between;"> <div style="width: 45%;"> <p>図 1</p> <p>写真 2 焼失したカーボクロス</p> </div> <div style="width: 45%;"> <p>写真 1</p> <p>写真 3 ガウジング作業例</p> </div> </div> | | | | | | | |

| <p>解答と解説</p> | <p>1 原因</p> <p>(1) カーボンの蓄熱 一般的には、着火源として、スパッタがカーボンクロスに付着していることが考えられるが、本件は TIG 溶接でスパッタが殆ど発生しないことから、その可能性は低い。 異物（塵埃）混入防止のため管内に丸めて挿入していたカーボンクロスそのものが、溶接の高温（4,000-5,000℃）で蓄熱していたものと推定される。</p> <p>(2) 金属粉の付着 当日、養生に使用したカーボンクロスは新品ではなく、数日前に別のガウジング作業に使用しており、金属粉が付着していたものと考えられる。更にこれを畳んでいたことで、より蓄熱し易い条件が揃っていたものと推定される。</p> <p>(3) 天候・気象条件 当日は外気温 33.2℃、タンク天板中央部付近の表面温度は 60℃近くあり、自己消火（自然に火が消えること）し難い気象条件だった。</p> <p>2 再発防止策</p> <p>(1) カーボンクロスの使用に際しては、浸水・散水により湿潤の状態を保ち、使用後は水に浸ける。</p> <p>(2) 現場を離れる際の残火確認の徹底。</p> <p>(3) 火気使用時の休憩中には、現場に監視当番を残す。</p> |

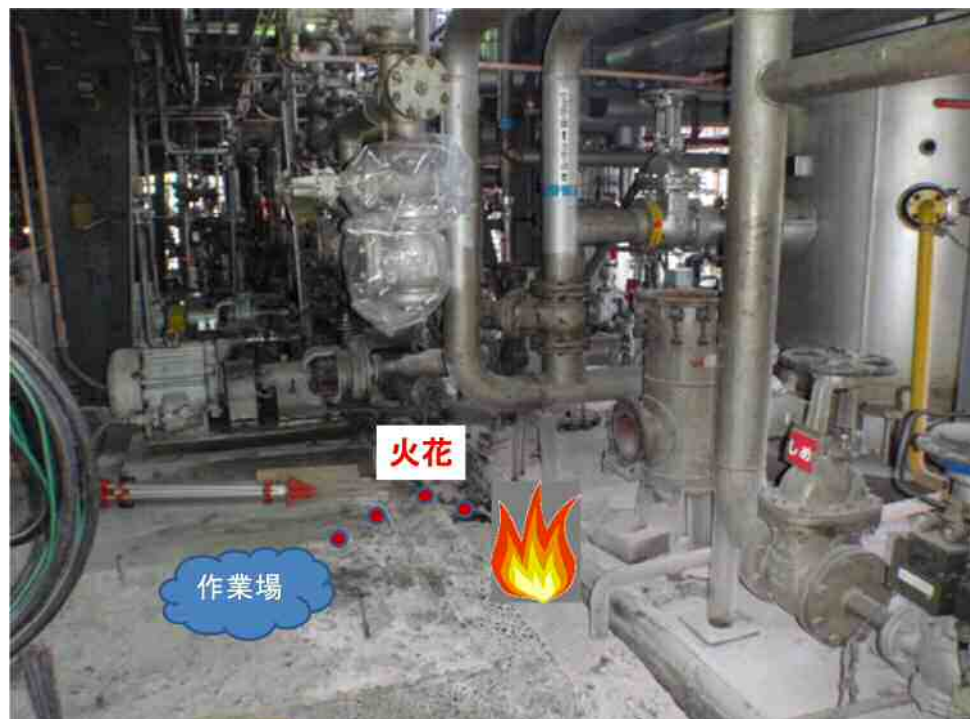
| 事故の経過 | <p>ポンプ更新工事に伴って、ポンプを固定する基礎のアンカーボルトをグラインダーで切断する作業が予定されていた。作業に伴って火花が発生することから、火気工事の許可申請が出されていた。施設を管理している製造課の作業員が事前に周囲の可燃性ガスの濃度を測定し、可燃性ガスが検出されないことから、作業を許可した。この時、排水溝の中までは可燃性ガスの測定を実施しなかった。</p> <p>工事協力会社の作業員がアンカーボルトをグラインダーで切断する作業を開始した。アンカーボルトとグラインダーの刃の接触部から火花が発生し、その火花が近くの排水溝まで飛び散った。排水溝には、少量の溶剤が残留しており、その火花が着火源となって、溶剤に着火した。排水溝の中で長さ3mの範囲で高さ1mの高さまで炎が上がった。近くにいた別の作業員が、すぐに消火器を使って火を消したことで大事には至らなかった。</p> <p>事前に系内のパージは終わっていたが、配管のスケールに付着していた溶剤が少しずつ滲みだして排水口に溶剤が溜まっていた。</p> |

| <p>解答と解説</p> | <p>1 火災原因</p> <p>(1) 直接原因 アンカーボルトをグラインダーで切断しようとして発生させた火花が着火源となり、排水溝に残留していた溶剤に着火した。</p> <p>(2) 間接原因 保全部門に引き渡す際に、製造部門がピット内に危険物が無い状態に置換・確認が出来ていなかった。 工事開始前に可燃性ガスの濃度測定を実施したが、排水溝の中までは測定を実施しなかった。溶剤のガスは、空気よりも比重が重いので、床よりも低い排水溝にガスが滞留し、作業場所の近くで可燃性ガスの濃度を測定しても検出されなかった。 また、火花飛散防止の養生シートを使用していなかったため、作業場から離れた排水溝まで火花が飛び散った。</p> <p>2 このような事故を防止するために実施すべき事 溶剤のガスは空気より比重が重いので、排水溝などの低い場所に滞留する性質がある。近くで溶剤を扱っていても、排水溝などを伝って離れた場所まで可燃性のガスが流れてくることもある。そのため、火気を扱う場合は、作業場所だけでなく、排水溝などの低い場所について、重点的にガス濃度を測定する必要がある。 また、小さな火花でも着火源となるため、溶接のノロなどだけでなく、グラインダーを使用する場合でも、養生シートを使用するなど、着火源が広範囲に広がらないような対策も有効である。</p> |

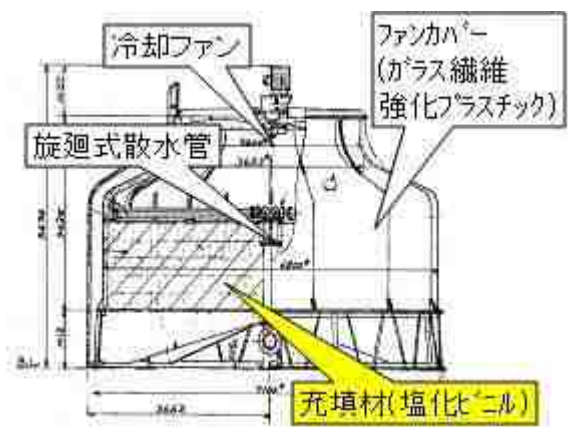
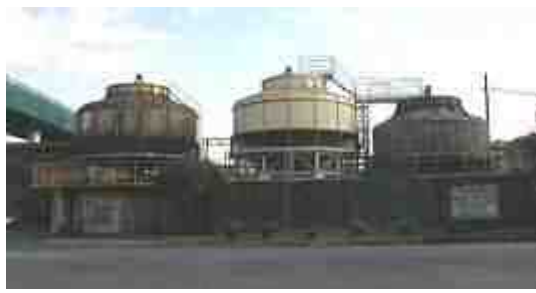
- 1 通常冷却塔は湿潤状態に有るが、本工事の数日前より長期停止日に入っており、当該設備内は水抜きされ、乾燥状態に有った。
- 2 工事責任者（工事实施を担う部門の担当者）や火気使用立会者（当該設備が設置されているエリアにて火気使用・養生状態を監視する担当者）は、冷却塔筐体や装置外の枯れ草・樹木についてのみ養生や監視を行っていた。
- 3 工事責任者、火気使用立会者共に実務経験が少なかった為、充填材の存在や材質について認識が無かった。

| <p>解答と解説</p> | <p>1 燃焼の3要素</p> <p>“燃焼”とは「熱と光の発生を伴う酸化反応のこと」である。燃焼を起こすには、3つの要素が必要になる。その3つの要素とは、「可燃物（充填材）」、「酸素供給源（空気）」、「着火源（溶接火玉）」で、これを、「燃焼の3要素」という。この3要素のどれか1つでも欠ければ、燃焼は起こらない。今回の事例の場合、酸素供給源（空気）や着火源（溶接火玉）の完全除去は作業エリアが屋外・広範囲である事、火気にて行う作業である事等より難しい為、可燃物の知識、つまり冷却塔の構造に関する知識が不足しており、充填材そのものの存在や充填材が可燃物との認識が無かった為、事故に繋がったと言える。</p> <p>2 火気取扱についての必要知識とは</p> <p>いわゆる“危険物”とは違い、可燃物は特に明記等無い場合が多く、且つ色々な場所に多く使用されている。工を行なう際、工事責任者・火気使用立会者は、事前や工事中に作業環境等に自らの目で現地・現物を確認し、可燃物の有無や適切な養生状態等を判断しなければならない。又、その判断に必要な工事部材等の可燃性有無に関する知識等を持つ事は事故防止の基本と考えるべきである。</p> <p>特に火気使用立会者は、工事期間だけの立会者ではなく、日頃から現地にて通常作業（操業等）を行なっている人になるべきである。これは工事責任者では見逃してしまうその場所特有な環境等に日頃から接しており、その可燃性等の知識を有している事を期待されているからである。工事責任者、火気使用立会者共に防火知識の維持向上は不可欠であるが、特に火気使用立会者は、この優位点を更に高める様に定期的な防火教育を計画し実践が必要である。</p> <p>今回事例の冷却塔関連の工事において多くの火災事例が発生している。知識を有する方法としてそれらの事例情報を活用した教育も有効と考える。</p> |

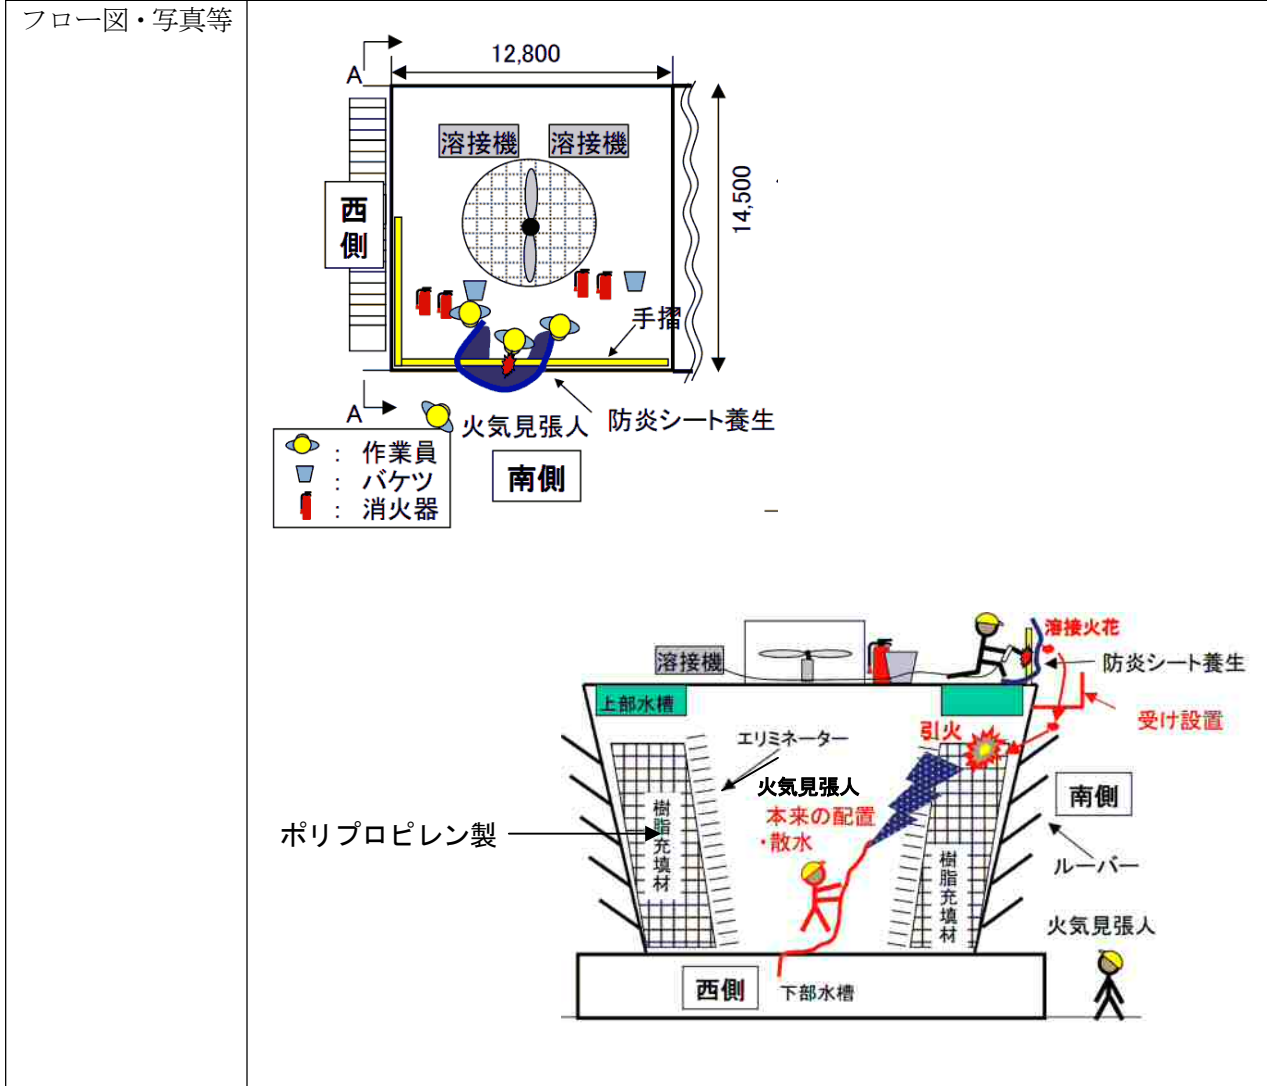
- 1 冷却塔上部で転落防止用安全柵の設置工事を溶接により行っていた。
- 2 工事は①上部に溶接作業、②地面レベルに溶接に伴う火の粉の発生状況などを専従で見張る「火気見張人」を配置した。
- 3 溶接作業にあたっては防災シートで養生を行っていたが、火の粉が養生の隙間からルーバー（空気取り入れ口のガイド）の開口部から冷却塔内部に侵入して乾いていた樹脂充填材（材質：ポリプロピレン、引火点：340～400℃）に引火した。

| <p>解答と解説</p> | <p>火気の見張り</p> <p>【施工者】</p> <p>1 火気を使用する工事においては溶接作業はその作業に集中してしまうため、自らが発生させている火の粉の飛散状況を確認することは困難である。そこで、飛散した火の粉による工事火災防止のため、必要に応じて専従の火の粉の「見張人」を配置する必要がある。</p> <p>2 しかしながら、その「見張人」は必ずしも工事対象の設備に精通している訳ではなく、何が可燃物なのか、何が養生の対象物なのか（特に、直接、目に見えない部分に可燃物が存在する場合）についての知識が不足していることが多い。</p> <p>3 この事例でも「見張人」は冷却塔内部に多量の樹脂製充填物（可燃物）が存在することについての知識がなかった。その結果、この「見張人」は地面上に残存していた「枯れ草」に火の粉が落下してこないかどうか重点をおいて見張作業をしていた。そのため、本来、見張るべき養生の隙間からの火の粉の漏れ出しに気づくことができなかった。</p> <p>【発注者】</p> <p>発注者や元請には常識的なことであっても二次又は三次の事業者（施工者）は知識が無かったり、情報が伝達されていないことがあるので、発注者、元請ともに火気工事前の事前ミーティングでは実施に火気を使用する人や見張る人に理解させること及び理解しているかを確認することが工事火災防止のためには重要となる。</p> |

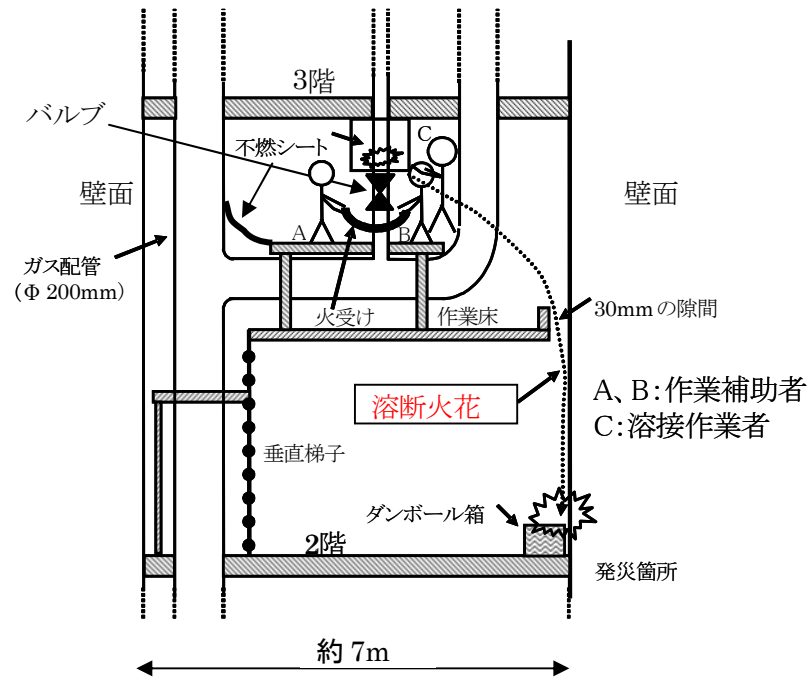
| 事故の経過 | <ol style="list-style-type: none"> 2段構造になった上部の配管部分(バルブ上部の配管側フランジ部分)の補修工事を行うこととなった。(工事内容:溶断して不具合部分を撤去後、溶接で復旧する。) 配管内の窒素パージ後、溶断作業場所は不燃シート及び火花受けを設置して火気養生を行う計画とした。 作業補助者2名(図中A、B)、溶断作業員1名(図中C)で溶断作業を実施した。 作業中に作業床の下の方から煙が上がって来たことに気づいたため、作業補助者Aが垂直梯子を降りて確認したところダンボール箱より煙が発生していた。 作業補助者AはB、Cに状況を伝え、初期消火を行った。 |

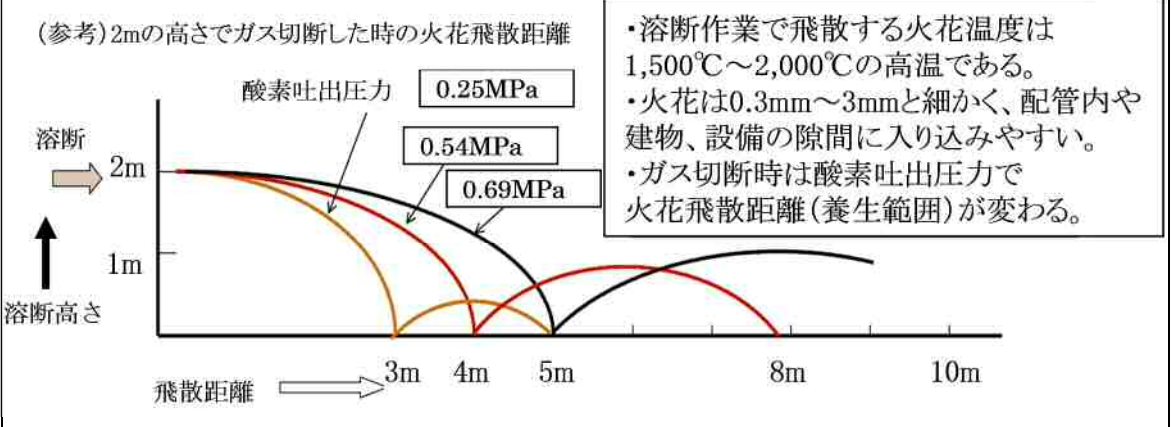
| <p>関連知識</p> | <p>ガス吐出圧力と火の粉の飛散距離の一例を以下に示す。数メートル先まで火の粉は飛散することを理解しておく必要がある。 (A社での実験結果の一例)</p> <p>(参考)2mの高さでガス切断した時の火花飛散距離</p> <ul style="list-style-type: none"> ・溶断作業で飛散する火花温度は1,500℃～2,000℃の高温である。 ・火花は0.3mm～3mmと細かく、配管内や建物、設備の隙間に入り込みやすい。 ・ガス切断時は酸素吐出圧力で火花飛散距離(養生範囲)が変わる。 |

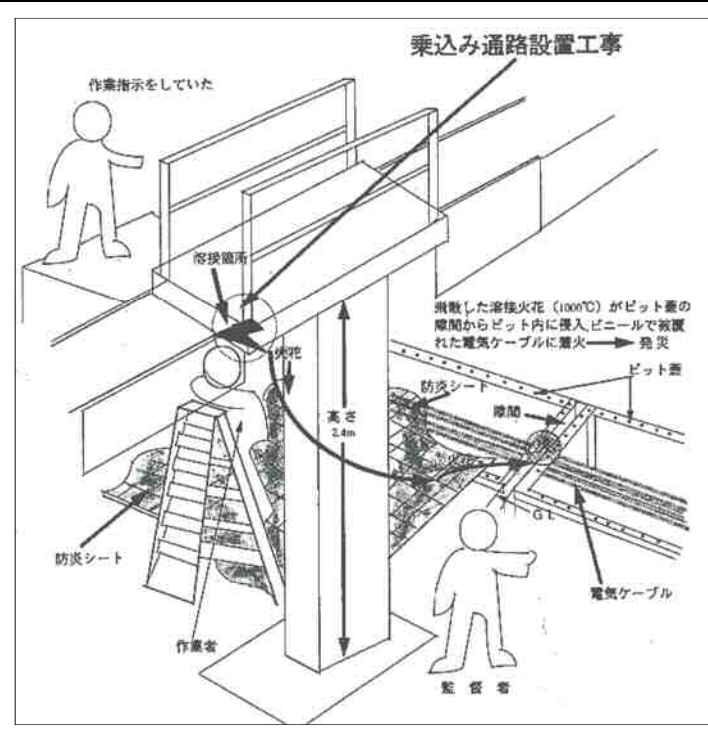
<ケーブルピットの概要>
床面下に敷設されているコンクリート造ピット（幅 1.5m、全長 23m、深さ 2m）で、その上部には鋼板製の蓋が設置されている。ピット内には、当該工場の電気室から電力を供給している電気ケーブルが敷設されている。

| <p>解答と解説</p> | <p>1 溶接火花に対する防火養生</p> <p>(1) 火花の飛散を抑えるためには、<u>可能な限り火源に近い場所での防火養生が望まれる。</u>やむを得ず遠距離での養生を行う場合は、溶接・溶断する高さに見合った飛散範囲を確認し、その範囲内の<u>可燃物を移動させる</u>ことを検討する。可燃物が移動出来ない場合は、その範囲に見合った<u>耐火シートや鉄製板等により隙間が生じないよう確実な防火養生をすべきである。</u></p> <p>(2) 特に、<u>配線ピットカバー等僅かな隙間が大きなトラブルに繋がる部分は耐火シール等で密閉化するなど、日頃から隙間が無い事を点検しておくのも効果的である。</u>更にそれらを<u>ルール化し定着化することも重要である。</u></p> <p>(3) 溶接・溶断工事で落下する熔融金属は高熱のため、水を入れた火花の受け皿を配置したり、水で湿らせた養生シートを用いることも効果的である。</p> <p>2 火気工事に関する関係者の対応</p> <p>(1) 作業前には、<u>必ず工事現場に出向き、図面等を用いて養生の必要箇所やその方法について、現場監視者(立会者)や工事関係者(担当者、業者)等の複数により確認を行う。</u>その確認については、<u>予めチェックシートを作成し、簡便且つ漏れが無い様にする。</u></p> <p>(2) 危険物施設では、<u>みだりに火気を使用しないこと（危政令第24条）</u>とされており、工事等で火気を使用する場合は、「火気使用届出書」を作成し、関係者による安全対策のチェックが重要である。 <u>また火気の使用は、“防火教育を受講し教育実施記録がある者のみ”に限定させるほか、現場監視者自らがチェックすること</u>”等のルールも併せて制定しておくべきである。</p> <p>(3) その他、高所など不安定な足場での作業は危険を伴うため、作業者の注意力が散漫になりがちである。法令を順守した適切な足場を設置し作業を行う必要がある。</p> |

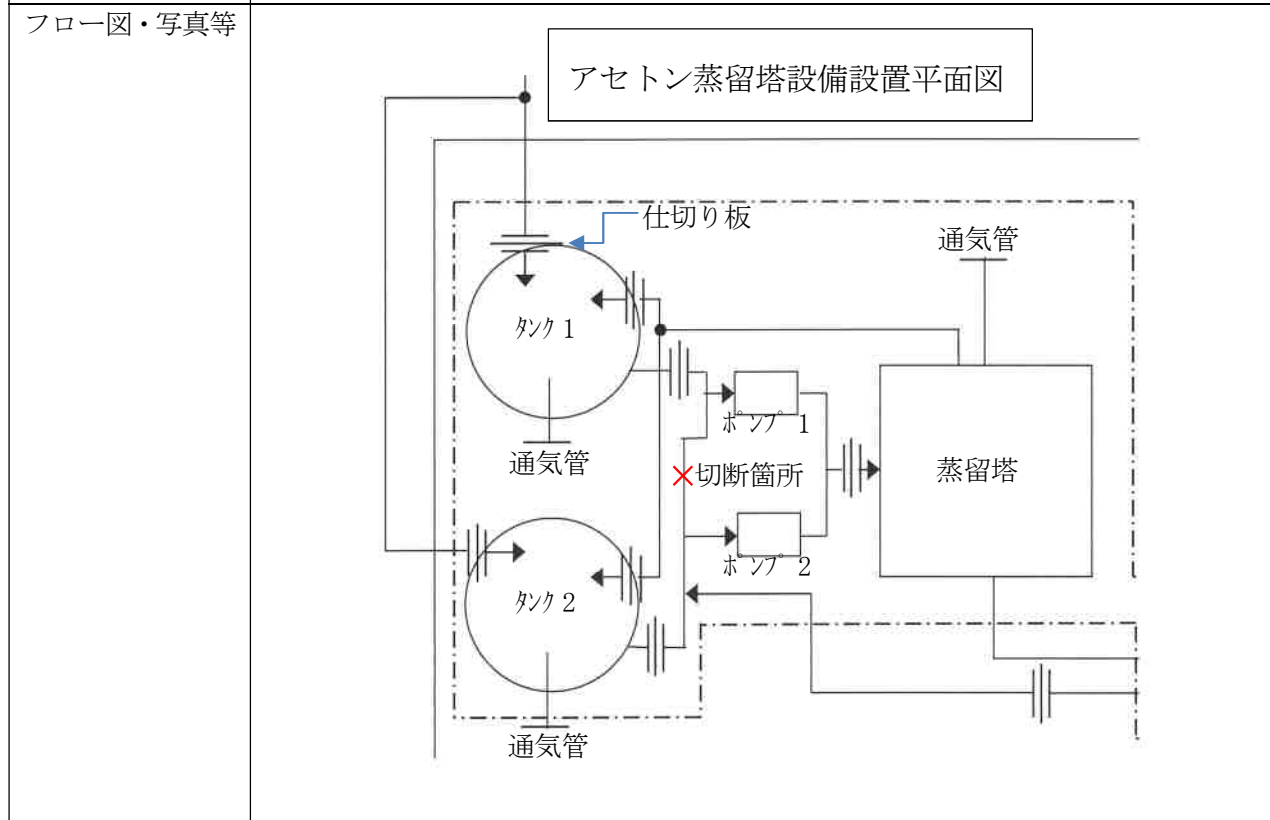
事故の経過 当該危険物施設は、製品原料の製造施設の一部として稼動していたが、製造作業が将来的に行われなくなったことから施設を廃止した。廃止の際には、製造部門が施設本体と各送油配管の内部洗浄及び、各送油配管の縁切り等を実施し、縁切り部にはフランジに仕切り板をして施設を保管管理していた。
施設の解体は保全部門が仕切り板を外して、配管内部等に溶剤臭が無いかを確認した上で開始したが、配管の下図×部分をディスクグラインダーで切断していたところ、配管切断部から炎が発生して、接続されていた送油ポンプまで延焼した。原因としては送油配管内に洗浄時に除去できなかった微量のアセトンが残存しており、ディスクグラインダーの切断火花により着火して延焼したと推測される。作業者は配管を切断する前にガス検知器による確認は行わなかった。

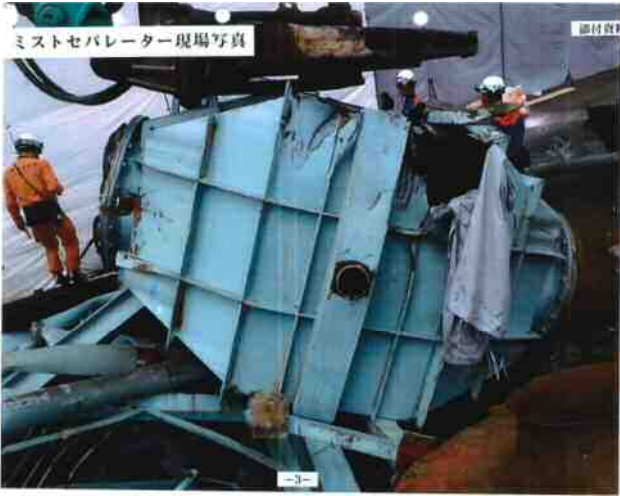
| 事故の概要 | <p>二重結合をもつモノマー(第4類第1石油類)を製造していた休止プラントを解体する工事の一環として、ミストセパレーターを配管から取り外し、ガス溶断を行っていた。溶断だけによるものではないと思われる煙が発生したので、作業員が作業を中止し散水した。最終的には公設消防隊が、ミストセパレーターの方を変えながら内部に散水し、発煙が収まった。</p> | | | | | | | |
| 事故の経過 | <p>プラントは火災の1年前に運転停止し、2ヶ月前までに内部洗浄や他との縁切り工事を完了した。危険物第4類の製造所の解体工事として消防に資料提出のうえ、1ヶ月前から解体に着手し、5日前にミストセパレーターの前後配管をガス溶断で切断した。</p> <p>火災当日、可燃性ガス検知器による安全確認後、架台上のミストセパレーターをニブラ(油圧圧碎機)で地上に下ろし、トラック搬出可能な大きさに解体するためにガス溶断を開始した。ガス溶断中に溶断だけによるものではないと思われる煙が発生した為、作業員は散水ガンで散水を行い、工事を監視していた製造部門に連絡した。散水方向を変えたが煙の発生が継続するため消防へ通報した。</p> <p>自衛消防隊が消火栓からの放水を内部に向けて行ったが、公設消防隊到着後にニブラを用いてミストセパレーターの方を変えながら内部に散水し、発煙は収まった。</p> | | | | | | | |
| フロー図・写真等 | <p>火災後の検証</p> <ol style="list-style-type: none"> 1 ミストセパレーター内部にはデミスター (1,770×1,770×100mm) があり、枠に納められた SUS304 製金網 37 層 (空間率 98%) をはがすと、その中に 36kg の付着物があり、これが燃焼したと考えられる。 2 付着物は BAM (ドイツ連邦材料試験研究所) 着火テストの着火性テスト (火花を当てる) と小ガス炎テスト (ガスライターの炎を当てる) の何れも着火しなかった。 3 付着物は水分 24%、ポリマー40%、安定物質 36%で、発熱量は概算値で 641kcal/kg と小さかった。 4 付着物 20g を磁性るつぼに置いてカセットガス式トーチバーナーで炙ると火炎が発生したが、バーナーを外すと火炎が消え、白煙の発生が続いた。 5 付着物をデミスターに置いて炙ると 4 より早く火炎が発生し、バーナーを外しても小さな炎が時々発生した後消え、白煙の発生が続いた。 | | | | | | | |

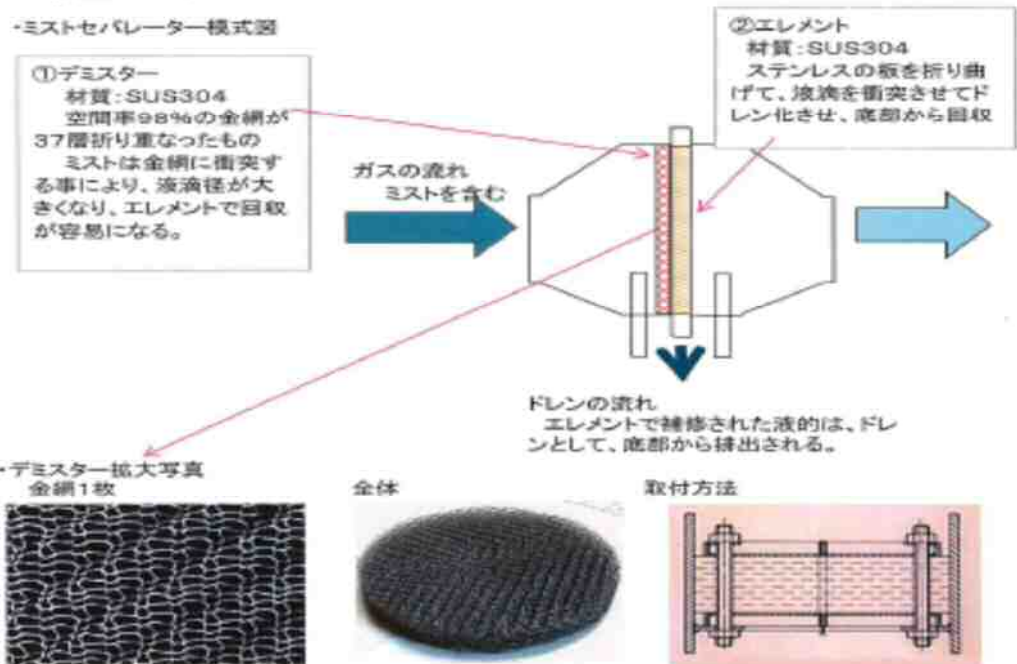
・ミストセパレーター模式図

ミストセパレーター内部には、デミスターとエレメントが配置されており、ミストを捕集しドレンとして排出している。

2 大規模プラントにおいては、機器によっては排除され難い物質が内部に残留している場合もある。火災後、以下の追加確認と工事方法の変更を行った。

- (1) 内部挿入物がある機器は火気を使わずに開口部を作り、安全を確認しながら洗浄し、内装物を取り出した。
- (2) 蒸留塔塔頂出のペーパー配管はウォーターカッターで切断し、内部の付着物なしを目視確認後に火気溶断した。
- (3) シェル&チューブ式の固定管板型熱交換器のシェル側をウォーターカッターで開口し、内部を目視確認後に火気溶断した。

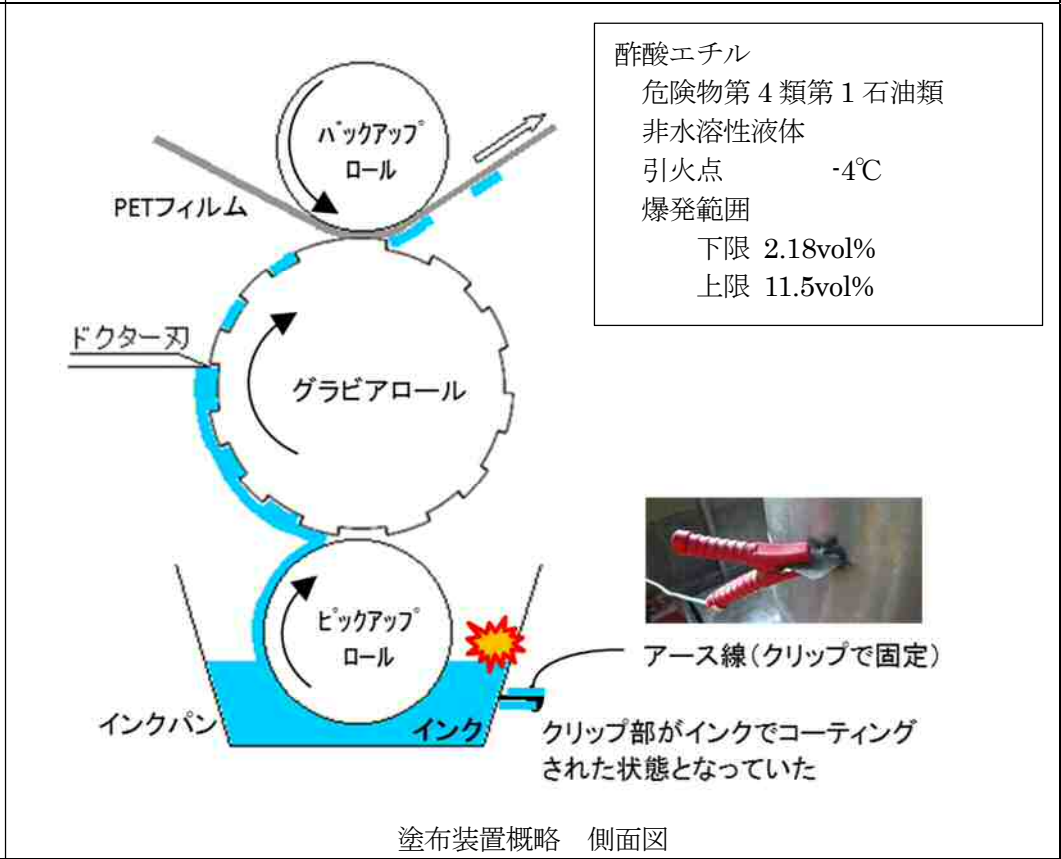
- 作業の内容
インクパン内のインク（溶媒：酢酸エチル 危険物第4類第1石油類）を、回転するロール（金属製）にて掻きあげ、フィルム表面を着色する作業を行っていた。
- 設備、安全装置の状況
走行しているフィルムへの除電装置は正常に稼働、また機械設備もアース接続（配線）されていた。
- インクパンのアース接続状況
インクパン（金属製）はインクの色替等の際、交換作業が必要となるため、アース線の接続が（取り外ししやすい様に）下図に示すようなクリップ式となっていた。事故時のインクパンは表面にインクが固着しており、コーティングされたような状態になっていた。その表面にクリップでアース線を接続していた。

| <p>解答と解説</p> | <p>1 アース接続の問題点について インクパンの表面に付着したインクにより、接続したアースが機能していない（インクパンが電氣的に絶縁された）状態となっていた。そのため印刷作業中にインクパン内で流動するインクにより静電気がインクパンに蓄積され、インクパンから放電した際に着火源となってしまった。アース線接続時に、接続部が汚れていないか等を確認していなかったため、この様な事故が発生した。</p> <p>2 対策 アース線は、その機能を発揮することで安全を確保するものなので、装置自体の不具合により火災等の大きな災害に繋がることもある。安全装置同様に常に機能を発揮出来る様な維持管理が重要である。以下に点検方法の例について記載する。</p> <p>(1) 日常点検、始業時点検 「アース線接続部分に汚れがないこと」と言った簡易的な点検（外観点検）を行うことで、本事例は防止できる。このような簡易的な点検を日常または始業時の点検項目とするとともに、点検に抜けが無いようにリスト化することが重要である。</p> <p>(2) 定期点検 外観点検と言った簡易的な点検方法に加え、漏洩抵抗（※）値を測定して数値を管理することも必要である。装置やプロセスによって適切な点検期間を設定し機能点検を実施すること。</p> |

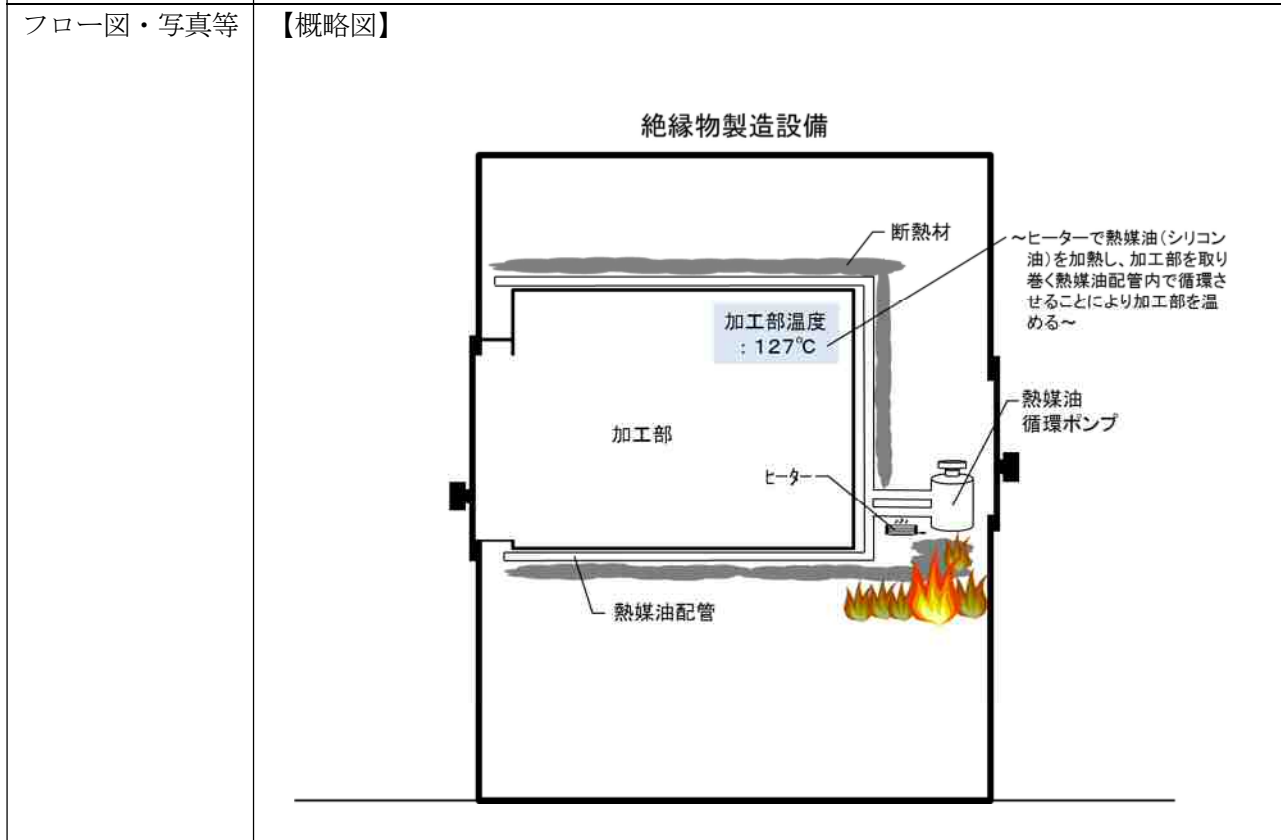
| 事故の経過 | <p>1 本装置は、ヒーターで熱媒油（シリコン油）を加熱し、加工部を取り巻く熱媒油配管内で循環させることにより加工部を温める仕組みとなっており、配管周りには保温用断熱材を使用している。（概略図参照）</p> <p>2 生産に向けて、前日は装置内加工部温度を 70℃から 127℃に向けて昇温を開始し、順調に上昇した。</p> <p>3 この日は装置内加工部温度を示す温度センサーのデータ信号が途絶えていることから、火災が発生したと思われる。事故の状況から、保温用断熱材付近の燃焼が激しかった。</p> <p>4 これを受け、熱媒油の断熱材への侵入経路を確認したところ、定期メンテナンスにおいて、熱媒油のポンプのパッキンおよび配管交換を実施している時、配管を外す際に、残圧で噴き出した熱媒油が下部断熱材に垂れて浸み込んでいたことがわかった。その後の検証結果から、保温用断熱材に熱媒油を浸み込ませ、熱を加えると発火することがわかった。</p> |

| <p>解答と解説</p> | <p><解答></p> <p>保温用断熱材に熱媒油を浸み込ませた場合、熱媒油は酸化発熱（点火源）による蓄熱を生じ、約 170℃に到達すると急激な温度上昇に転じて発煙可能な温度に達し、油（可燃物）が点在する繊維材料に空気の供給（酸素供給源）が可能な状況、即ち「燃焼の 3 要素（点火源・可燃物・酸素供給源）」が揃い、発煙・発火に至る。</p> <p><対策></p> <ul style="list-style-type: none"> ・断熱材に熱媒油が浸み込み発火に至ったことから、装置の適正温度を保温するために必要な部分以外は撤去し、断熱材を限定して使用する。 ・限定して使用する断熱材部分にはセンサーを入れて温度上昇をモニタリングできるようにするとともに、警報装置を設置する。 ・メンテナンス時には、断熱材を全て取り除き作業を開始し、オイル漏れの生じる部分にはオイルパンで受けるとともに、清掃を確実にを行い新品の断熱材を使用する。 |

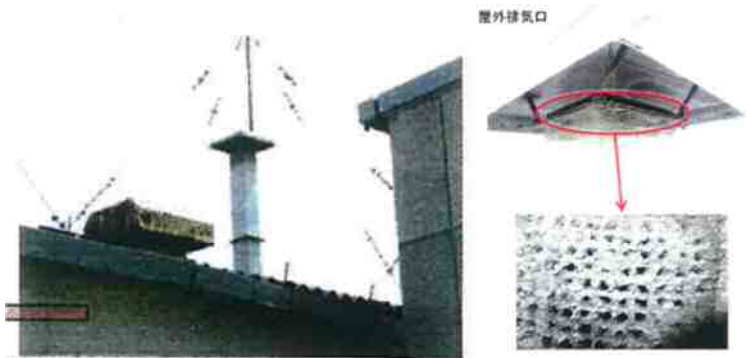
可燃性ガス雰囲気をも最小にすべくファンの設計風量は $32\text{m}^3/\text{min}$ であったが、 $5\text{m}^3/\text{min}$ 以下に落ちていた。点検の結果、ファンの異常やダクトの付着物はなかったが、屋外に排気する部分のフィルターがほこり等で約 7 割詰まっていた。開口部での風量測定を行いここ数年測定値はやや低下していたが、「有機則のドラフト制御風速 0.4m/s を満足すればよい」との誤った認識であったため気付かなかった。排気口の目詰まりを除去したところ風量は $18\text{m}^3/\text{min}$ まで回復した。

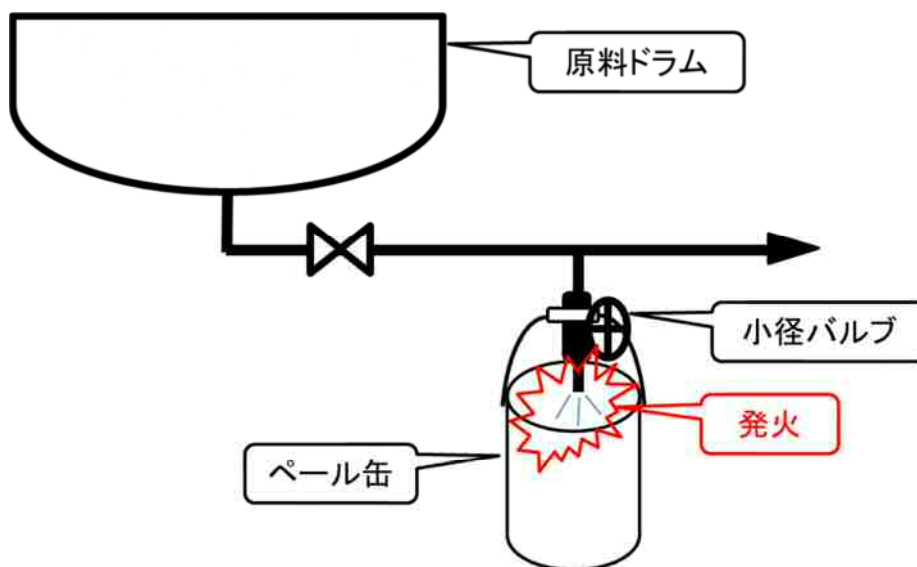
| フロー図・写真等 | 発災状況 |

| 事故の経過 | <p>1 ドラムの内容物（灯油等の混合油と水分）は、5時間静置されていた。ドラムは接地されている為、ドラム内に著しい静電気の帯電は無かった。</p> <p>2 運転員は、ドラムから水分を除去する為、低所の小径バルブにペール缶を吊りし、同バルブを操作して水分の除去を行っていた。</p> <p>3 3杯目の水抜き作業で排出流体が水分から油分（灯油等の混合油）に変わったのを認めた後、1分程でペール缶から出火し火災となった。</p> <p>4 ペール缶本体はスチール製であったが、取手はポリエチレン樹脂製で、取手の部分をバルブにつるして使用していた。</p> <p>5 周辺に火気は無かった。</p> |

原料ドラムの内容物（灯油等の混合油と水の混合物）は、5時間静置され、原料ドラムも接地されている為、作業前、ドラム内に著しい静電気の帯電は無かった。しかし、小径バルブから油分（灯油等の混合油）が排出される際、静電気が発生し、油分が帯電した。更に、ペール缶はポリエチレン樹脂の取手部分で小径バルブに吊るされていたため、アース（接地）されておらず、ペール缶の内部に静電気が蓄積されていった。最終的に蓄積された静電気が原因で火花が発生し、灯油の蒸気に着火したものと考えられる。（静電気火災）空気中では約30kV/cmを超える帯電が起こると絶縁破壊により放電し、周囲の可燃ガスに着火する可能性がある。

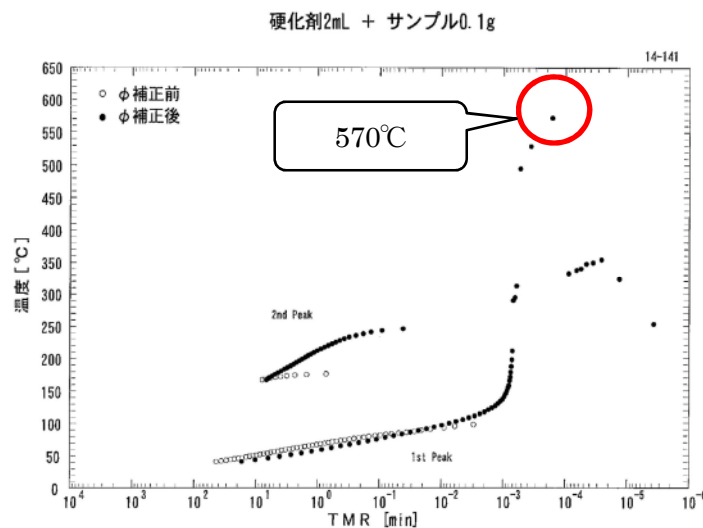
ARC を用いた検証実験

実験室レベルで、少量と言えども混ぜてはいけない物質同志を、結果的に混ぜてしまったことが火災につながったのが本事例の教訓である。事後に ARC(Accelerating Rate Calorimeter)で検証を行ったところ、室温で両者を混合した直後から温度上昇が観測され、45 分後に 570℃まで上昇したデータが得られた。

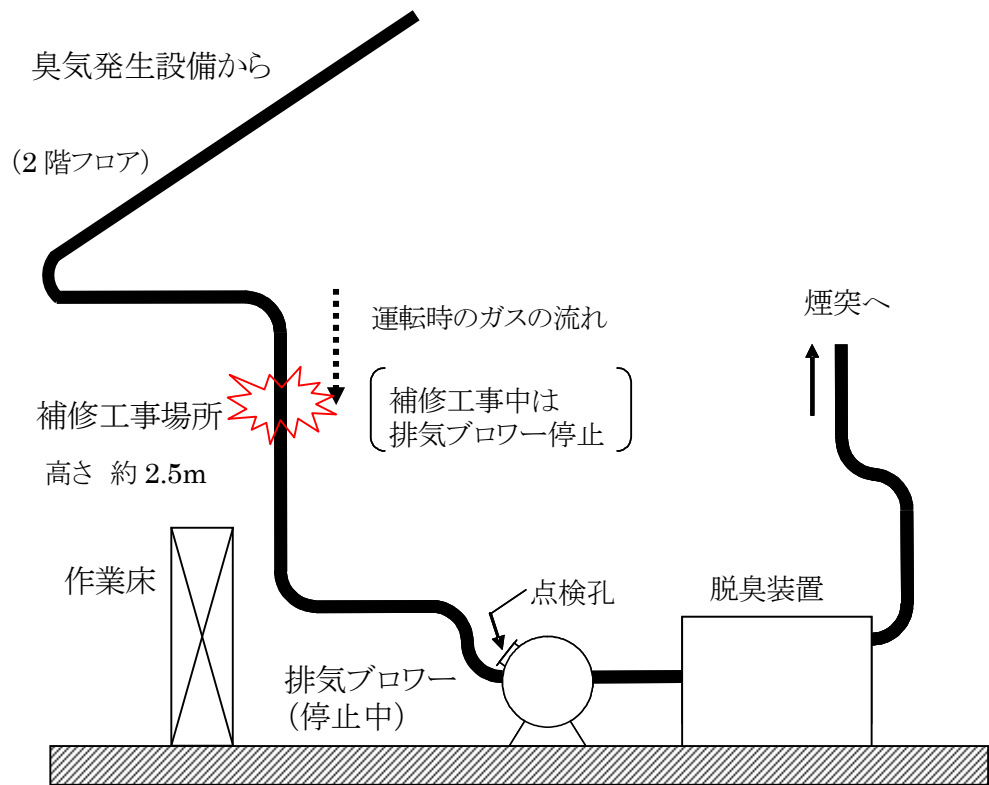
- ・このトラブルは結果的にダクトの内壁に可燃物が存在していたために、切断時に発煙するというトラブルになりました。このように通常は内部の状況が点検できないダクト等を切断する場合には、どのような手順で行えば良いか考えてください。

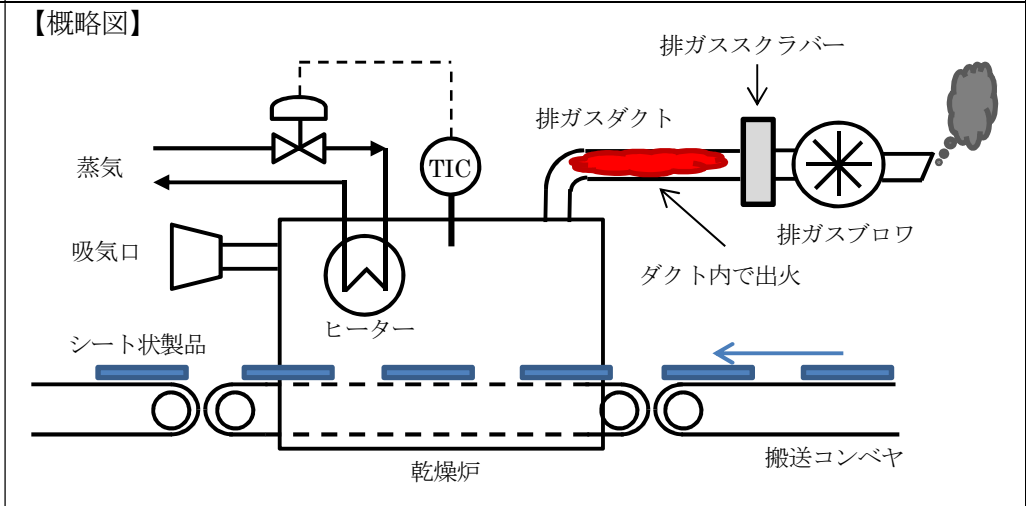
ダクト内壁の堆積物を分析したところ約 150℃ で発火することが分かった。

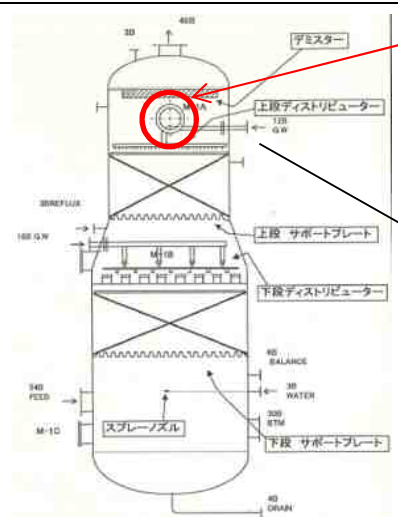
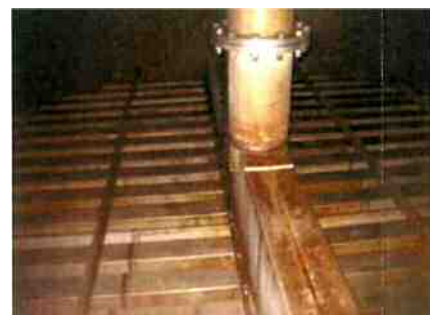
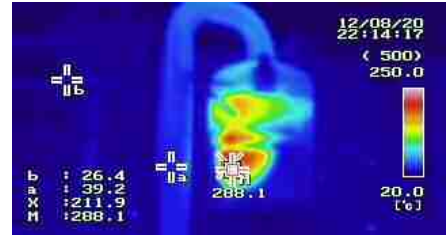
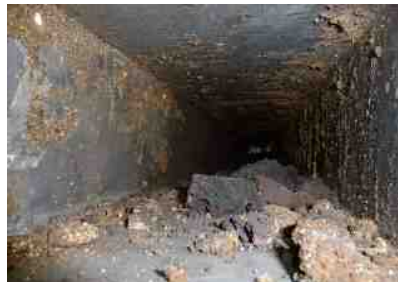
事故の経過
 エチレン製造装置は定期修理工事に備えて、脱液後スチームパージを行い、精留塔マンホールの開放を行った。精留塔内にはポリマー（重合物）と共存する自然発火性の硫化鉄があり、酸化発熱する事が知られていたため、日中作業が終了した後、塔内部の湿潤状態を保つために、夜間は注水を実施していたが、事故当日朝方にマンホール周辺から白煙が出ているのを発見した。
 注水は上段ディストリビューター（分散器）から行ったが、ディストリビューターの穴がポリマーで閉塞し、均一に注水されなかったことが発煙の原因である。
 そこでディストリビューター内の清掃や穴径を拡大し、注水量の増加や均一化の改造を行ったが、4年後の定期修理工事において再び白煙が発生した。
 当精留塔では、最初に発煙が確認された4年前より鉄さびを多く含む排水の処理を開始しており、排水と共に持ち込まれた鉄さびが系内の硫化水素と反応し、硫化鉄の生成が増加したことでマンホール開放時に硫化鉄が発熱し、ポリマーが発煙したと推測している。

開放マンホール箇所
 ⇒上部ディストリビューターより注水
 ⇒事故当日白煙を確認

タワーの直径：約7.5m（大径側）
 高さ：約22m

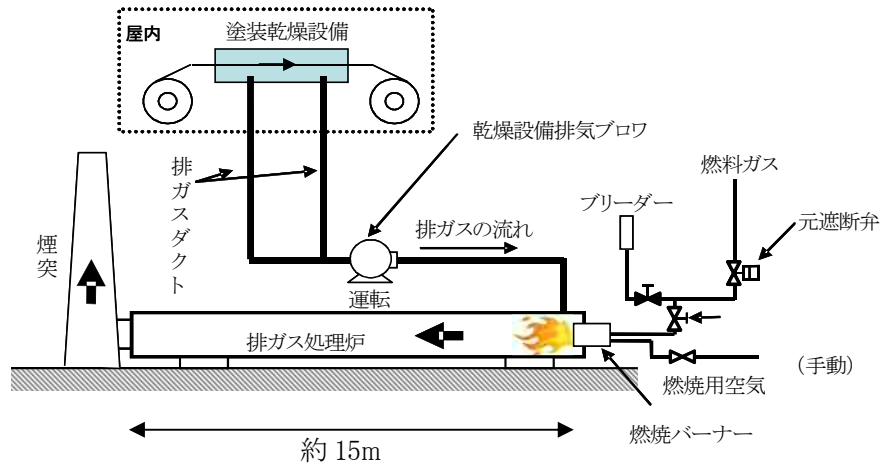
フロー図・写真等 通常運転時の状況

事故の経過
 1 定期修理後の立ち上げ作業に着手した。
 2 手順を進め、配管内を窒素ガスから燃料ガスに置換する作業に着手した。
 3 元遮断弁を開けて、立ち上げ作業を続行した。
 4 しばらくした後、排気ブロワで異常燃焼が発生した。

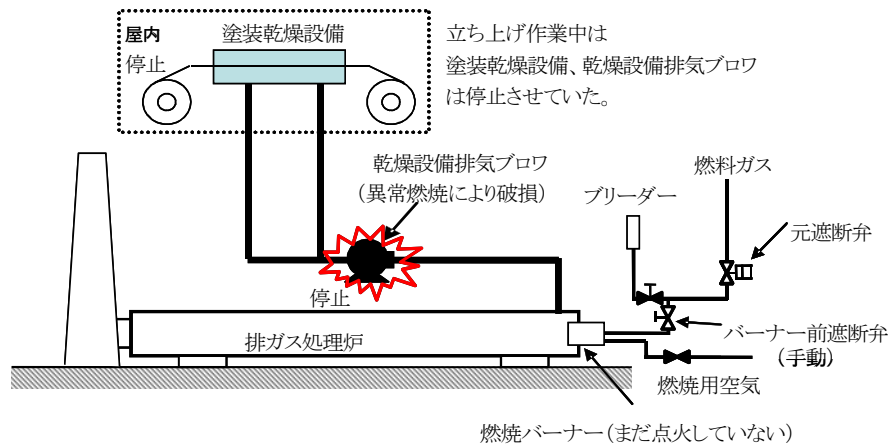
異常燃焼発生時の状況

| <p>解答と解説</p> | <p>1 元遮断弁を開ける前に、バーナー前遮断弁を閉じておく必要がある。また、「閉じていること」をチェックすることが必要であった。また、排気ブロワは炉内の雰囲気置換のために運転しておく必要があった。</p> <p>2 この時の作業では、2つの手順ミスがあった。</p> <p>(1) 燃料ガス配管清掃後にバーナー前遮断弁を閉め忘れた。(直接原因)</p> <p>(2) 乾燥設備排気ブロワを運転していなかった。</p> <p>そのため、燃料ガスが下図に示すようなルートで排気ブロワ方向に逆流した。その後、静電気等により引火・爆発したものと推定される。(排気ブロワが運転されていれば、逆流はしなかった。)</p> <p>なお、手順書ではバーナー前遮断弁を閉めてから、排気ブロワを運転してガス通しをすることになっていた。</p> <p>ガスを扱う場合には手順を守ることが非常に大切である。そのためには、点火前手順（ガス通し手順など）、点火作業などはチェックリストを作成し、手順を抜けなく確実に実施させる工夫が必要である。</p> |

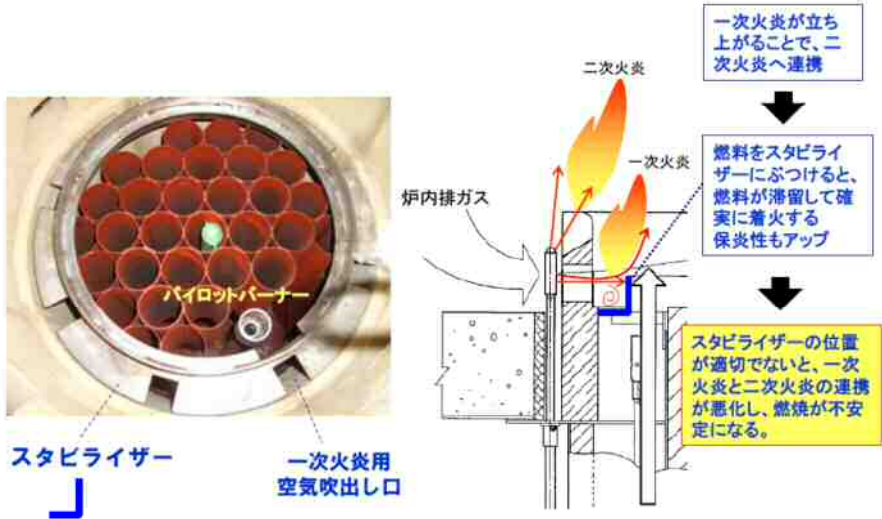
| <p>関連知識</p> | <p>スタビライザーによる炎の安定性について</p> <p>スタビライザーは、一次火炎の燃料噴射を妨げるように配置し、スタビライザー内で一時的に滞留させることで火炎を安定させ、更に二次火炎との連携を促すことでバーナー全体の安定燃焼に寄与する役割を果たしている。</p> <p>スタビライザーの位置が低いと、火炎が安定せず、一部のノズルが未着火状態となって不安定な燃焼状態となる。</p> <p style="text-align: center;"><バーナー構造（スタビライザー）></p> <p>The diagram illustrates the burner's internal structure. On the left, a photograph shows a 'パイロットバーナー' (pilot burner) with a 'スタビライザー' (stabilizer) and an '一次火炎用空気吹出し口' (primary flame air outlet). The main diagram on the right shows a cross-section of the burner. It labels '炉内排ガス' (combustion chamber exhaust gas), '一次火炎' (primary flame), and '二次火炎' (secondary flame). Three text boxes explain the process: 1) '一次火炎が立ち上がることで、二次火炎へ連携' (As the primary flame rises, it links to the secondary flame). 2) '燃料をスタビライザーにぶつけると、燃料が滞留して確実に着火する保炎性もアップ' (When fuel hits the stabilizer, it lingers, ensuring ignition and increasing flame stability). 3) 'スタビライザーの位置が適切でないと、一次火炎と二次火炎の連携が悪化し、燃焼が不安定になる。' (If the stabilizer position is not appropriate, the linkage between the primary and secondary flames deteriorates, leading to unstable combustion).</p> |

| <p>解答と解説</p> | <p>1 スタビライザー高さ（位置）を、スタート前に必ず確認する。 スタビライザーの位置について、スタートアップ手順書、メンテナンス記録に「スタート前にスタビライザーの高さ（位置）を確認する事」を追加する。</p> <p>2 バーナーが失火すると、燃料弁を自動遮断するインターロックを設置する。 炉内のチューブスキン温度計の指示変動を検知し、燃料弁を自動遮断するインターロック（7秒間の間で2度以上温度変化が確認された際にインターロック作動）を設置した。 尚、バーナー失火の検知方法としては、温度計による検知方法以外にも火炎検出器（フレームディテクター）による検知方法もある。</p> |

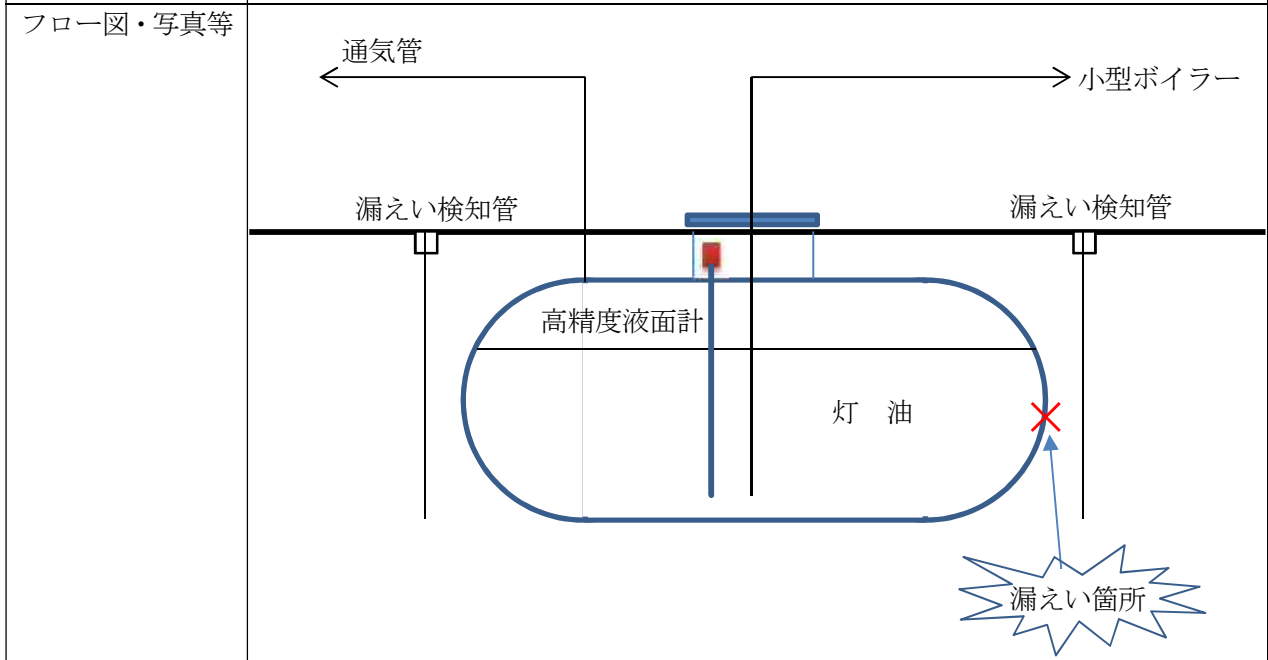
当該地下貯蔵タンクの仕様
 外面塗覆装の種類：強化プラスチック／設計板厚：4.0mm

| <p>解答と解説</p> | <p>配慮すべき事項</p> <p>1 定期的な開放点検（内部点検）の実施 地盤面下に直接埋設する鋼製一重殻タンクは、地下水等の影響による外面腐食や構造上発見が遅れる可能性が高く、そのため被害を拡大させるおそれ大きいことから、法令で義務づけられている点検はもちろんのこと、それに加えて定期的な開放点検（内部点検）を実施することが望ましいと考える。定期点検や日常点検だけでは、タンク本体の状況を把握することは困難なことを覚えておくべきである。</p> <p>2 経過年数 設置から 49 年経過していることから、外面塗覆装の剥離や外面腐食がかなり進行していると考えられるべきである。「腐食のおそれが高い地下貯蔵タンク」に該当しているのであれば、タンク本体の更新を検討する事や、内面コーティング等、早期に流出を防止するための措置を講じる必要がある。やむをえず措置の実施に時間がかかる場合は、事前に上記（1）に記載した開放点検（内部点検）を行い、地下貯蔵タンクの状況を把握しておくことが必要である。</p> |

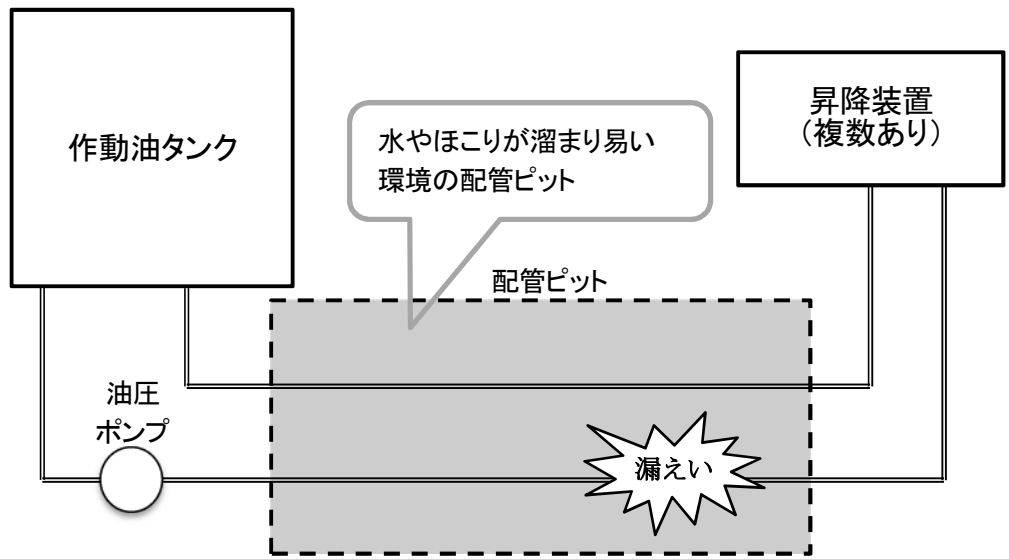
フロー図・写真等 概略図

- 1 設備用油圧式昇降装置の定期検査を行う為、系内の作動油（第4類第4石油類作動油）を抜いた。
- 2 検査完了後、作動油を給油し、当該設備の責任者（職長）は、昇降作動テストを行う為、油圧ポンプを起動し、作動油タンクから作動油を系内へ供給した。
- 3 職長は作動油タンクレベルが若干低下した事を確認した為、タンク周囲を確認したが、漏えいの確認は出来なかった。オイルが系内へ供給された事によりタンク内のオイルレベルが低下したものと判断した。
- 4 タンクオイルレベルのローアラームが作動したが運転員はそのアラームを誤報と勘違いしリセットした。
- 5 職長が定時パトロールで現場確認を行ったところ、配管（鋼管）から作動油が漏えいしているのを発見した。
- 6 漏えいが発生した配管は、排水口に汚泥等が詰まり水はけが悪く湿度が高い環境のピット内に設置されていた。結果、配管外面が汚れ、水分も配管表面に付着しやすく、常に外面腐食しやすい環境であった。

※ピット内の漏えいに気付かずポンプを稼働させていた。

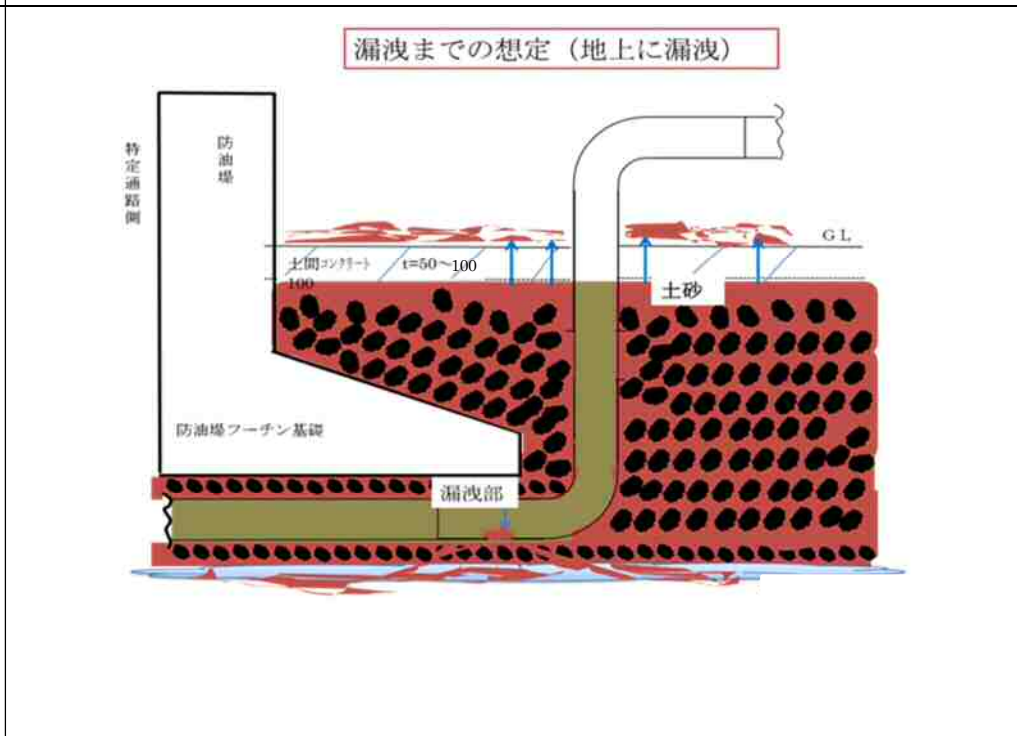
回収油中には水分が30～40%含まれ、硫黄分も含有しており、配管の底部には水分が滞留し、腐食しやすい環境であった。漏えい部は内面からの局部腐食であり、2箇所で開口していた。

| <p>解答と解説</p> | <p>1 配管漏えいの原因 腐食は孔食・局部腐食であり、検査ポイント数の不足や点での測定となっていたこと、並びに防食電位測定は内面からの腐食の状況（進行）を把握出来ないことから、埋設管の滞留部分の腐食状況を正確に予測できずに、漏えいに至った。</p> <p>2 埋設配管の検査に係る注意点 埋設配管の検査は、下記に示したような項目・手法により行う。検査周期は当該配管の敷設仕様、過去の検査履歴及び配管の重要度から決定する。</p> <p>(1) 配管内面の腐食状況の検査 (2) 埋設配管地表部の目視点検 (3) 埋設配管地表境界部の目視検査 (4) 保護管端部からの漏えい検査 (5) 電気防食配管の対地電位測定 (6) 漏えい検知管からの検査 (7) 点検ピット部分の腐食状況検査 (8) 部分掘削による検査 (9) 相関漏えい検知器による検査 埋設配管からの漏えい音を高感度加速センサーによって探知し、相関波形から漏えいの有無及び漏えい位置を探索する。</p> <p>(10) その他の検査 超音波ピグ、渦流ピグなどにより減肉、損傷調査を行う。また、地上部の防食テープの巻終わり部についても、雨水が侵入するなどにより局部腐食の恐れがあるため、パトロールにおいて目視確認が必要である。</p> <p>3 再発防止対策 当該タンク受入配管は設置した際に施工上防油堤横断部は埋設配管としたために、埋設部の肉厚検査が難しい状態となっていた。配管更新にあたっては、当該配管は埋設部を無くして地上化するとともに、配管仕様をSGP（配管用炭素鋼鋼管 8B 原寸肉厚 5.8mm）からSTPG（圧力配管用炭素鋼鋼管 8B 原寸肉厚 8.2mm）に変更して厚肉化している。 検査方法としては、腐食状況を理解し、肉厚測定ポイントの選定・増加と孔食・局部腐食を見落とさない検査方法（面検査）の実施が必要である。定点測定箇所 1ヶ所だけではなく、検査ポイントを増やし、また今までの点での測定ではなく面での測定を行い、局部腐食を見落とさないように改善している。</p> |

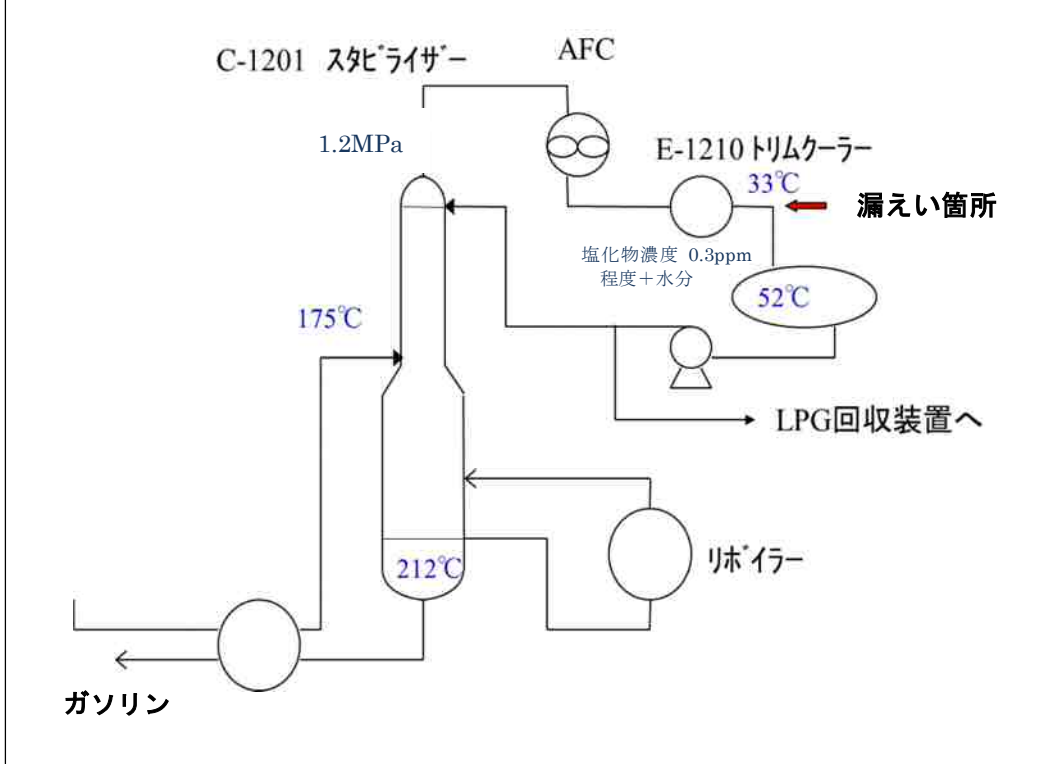
漏えい部の検査結果ではエルボ部の背側で Φ0.5mm の開口があり、開口部周辺の残肉厚は 0.2mm 程度で配管内面の減肉が生じていた。なお外面腐食はなかった。

- (1) 当該配管は、設置後 35 年を経過しており、配管内部の流体には、上流の装置から微量の塩化物 (0.3ppm) と水分が含まれており、凝縮する部分において塩酸となり、塩酸による減肉が進行したと考えられる。
- (2) 漏えい部は流体がトリムクーラーを出た垂直配管の最初のエルボ部であり、気液混相の流体が乱流状態で最初に衝突する位置で当該エルボ部の背側のエロージョン (減肉) が進行したものと考えられる。
- (3) 今回漏えいした配管系統の設定された複数の定点測定箇所の中に、当該エルボ部は含まれていなかった。また、漏えい箇所は 3 階ステージ直下の検査し難い箇所でもあった。

- (1) 内面腐食が想定される箇所 (液滞留部、エロージョン発生部、溶接線近傍等) を定点測定箇所・検査部位として適切に選定する。
- (2) 検査方法に関し、放射線透過試験の多用により、点ではなく面での管理を強化する。また更なる新検査技術の適用も検討する。

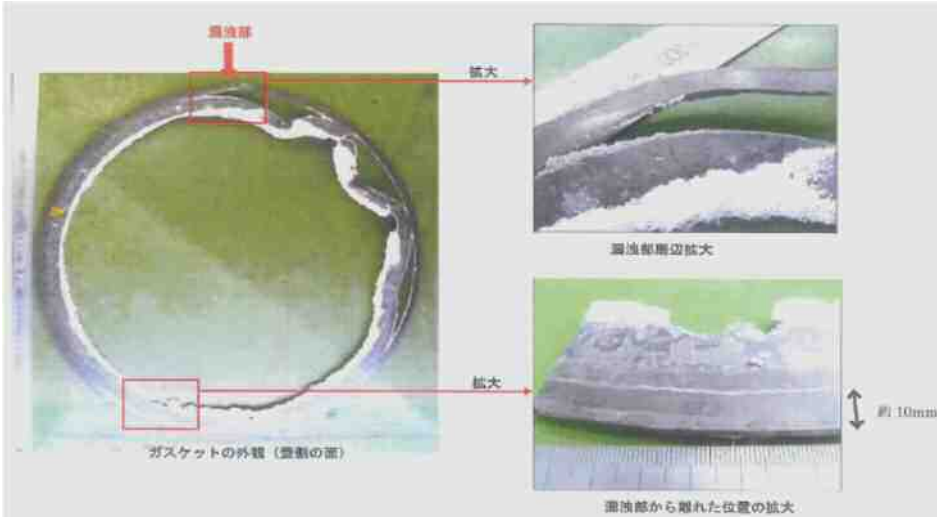
| 事故の概要 | <p>スチレン(第4類第2石油類 非水溶性液体)とブタジエンを反応させるバッチ式反応器の運転中、反応器のマンホールフランジからブタジエンなどを含むガスが漏えいした。火災には至らず、人的被害もなかった。漏えい停止後にマンホールを開放したところ、グラファイト含浸 PTFE 製(PTFE で成形しグラファイトで耐薬品性を高めている。以下「300番」という。)のガスケットの一部に亀裂を生じ、貫通し、内部のガスが漏えいしたと判明した。</p> | | | | | | | |

| <p>解答と解説</p> | <p>1 ガasket選定時の変更管理上の反省と教訓として最も重要なものは、ガasketが使用される条件(化学組成・温度・圧力)で、十分な事前評価を行わず、実機に使用した点である。</p> <p>問題:2006年9月の代替ガasket選定は液体のスチレンなどの含浸テストを行ったが、常温常圧で気体であるブタジエンを用いてオートクレーブなどを用いた液相や気相のテストを行わなかった。また、半年に1回マンホールフランジを開放した際のポリマー付着に対して、顕微鏡等を用いたガasket内部の詳細な観察や、強度確認等の評価を行わなかった。</p> <p>アスベスト含有ガasketをノンアスベスト化する際は、変更後においてもガasketの最新情報を入手し、使用している機器に対する評価を行うことが重要である。新しいガasketを採用する場合は、メーカー推奨を参考にするとともに、事業者が同じ使用条件で評価試験を実施し、問題ないことを確認することが重要である。</p> <p>対策:マンホールガasketはこの反応器の他のマンホールフランジで実績のあるステンレス包み膨張黒鉛製ガasketに変更した。この反応器の他の部位(液相・気相を含む)で使用していた300番のガasketを全て確認したが異常はなく、気相のブタジエンに特有の現象であると判明した。</p> <p>2 クランプ止めマンホールの締結上の課題と教訓として最も重要なものは、一般のフランジに比べて金属部分が薄く、面の均一性が異なることから、締結管理がより重要であることを考慮し、締め付け圧力を管理すべきであった。</p> <p>問題:漏えい後の締結力が低下していた結果、反応性モノマーがガasketの端面ばかりではなく上下面からもガasket内部に含浸していたと考えられる。含浸した反応性モノマーはガasket内部で重合し、グラファイトおよびPTFE組織を破壊したと推定される。</p> <p>ボルト締め付け方式のクランプ式継手(自緊式クランプ型管継手を除く)は構造規格がないことから、クランプ・フランジ及びガasketの設計・使用環境・ボルト軸力などの相互作用によりガasket面圧が不均一となって、内部流体が漏えいすることがないよう、慎重に締結管理を行うことが重要である。</p> <p>対策:締め付けトルクの低下がみられたことから、材質をメタルジャケットに変え、ガasketの締め付けトルクを増加し、熱運転後に増し締めし直すなど、トルク管理を行うこととした。</p> |

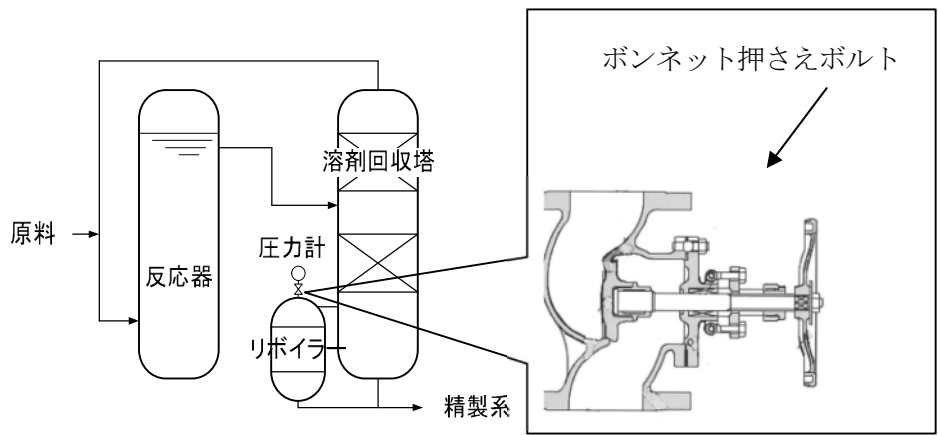
図1 フロー図

2 事故時
設備を稼働した翌日、現場作業員がガスの漏えいを発見した。漏えいは、圧力計元バルブのボンネットの押さえボルトを増し締めすると収まった。事故後に調査した結果、ガスケット（材質：テフロン）に劣化はなかった。ボンネット押さえボルトは、圧力計の振動、熱膨張・収縮により徐々に緩んだと考えられる。

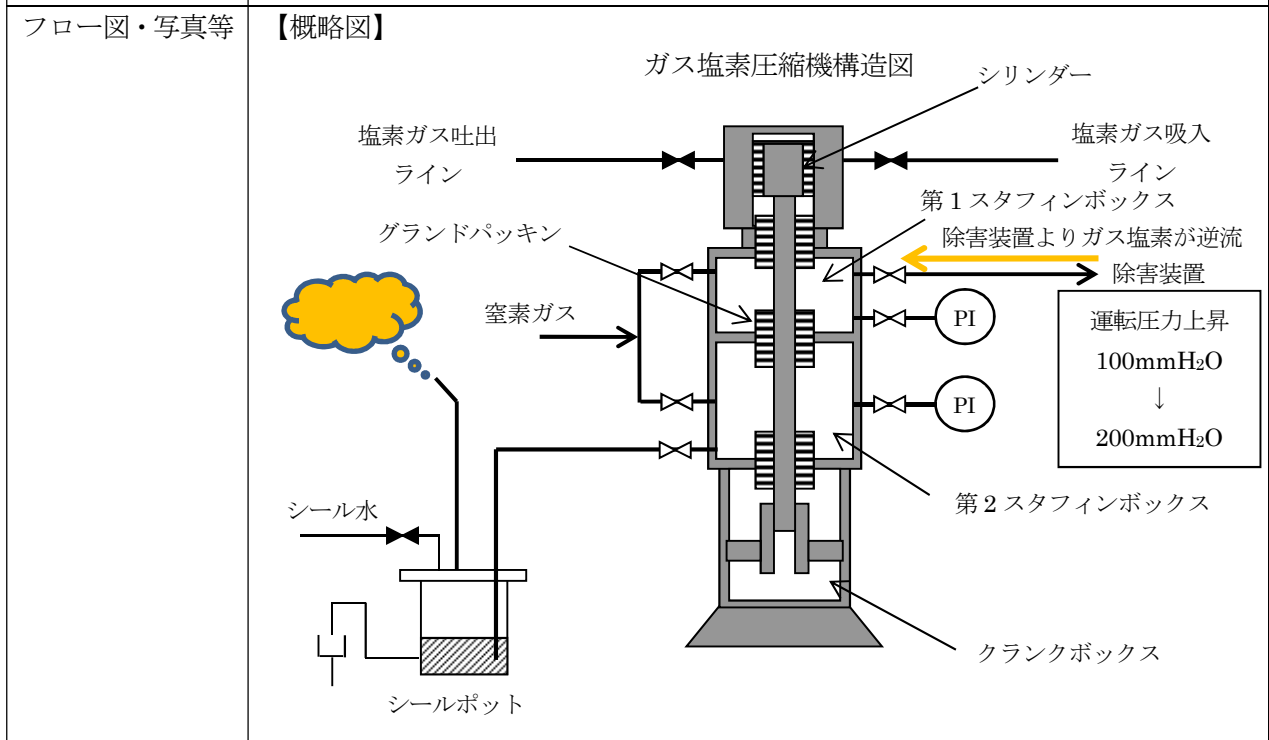
当日、CCRオペレーターがガス塩素圧縮機近傍の毒性ガス検知器が警報を発していることを確知し、現場作業員Bに状況の確認を指示した。現場作業員Bは停止している圧縮機のシールポット（ベントライン）から塩素ガス（高压ガス、毒性ガス）が漏洩しているのを発見し、圧縮機第2スタフィンボックスからシールポット行ラインの弁を閉止してガスの漏えいを止めた。

原因調査のため当該圧縮機を点検したところ、圧縮機の各スタフィンボックス間をシールするグランドパッキンが硬化（長期間使用）していることが分かった。またシールポットを開放したところシール水液面が（200mm以下に）低下していた。尚、シール水面高さの管理は、圧縮機第2スタフィンボックス内圧力を250mmH₂Oに維持（第1スタフィンボックス中ガスの逆流を防止）させる上で非常に重要なものであった。
