危険物等事故事例から学ぶ教育資料

川崎市危険物等保安審議会

平成30年3月

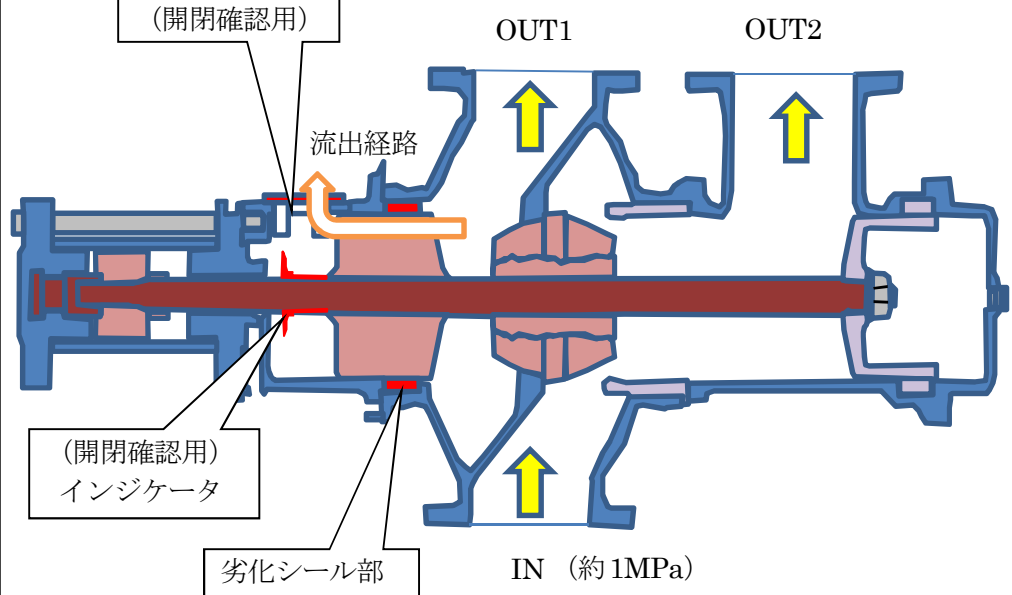
図 当該弁断面図

- 1 当該弁は、開閉状態を目視で確認する為の窓及び機械式インジケータを有している。
- 2 設備全体は設置後 45 年が経過しており、当該弁は設置以来消耗部品を含め交換されず使用されていた。
- 3 設置後十数年経過した時点でオペレータは、当該弁のインジケータ付近でシール部分劣化による当該弁の内部漏えいを窓から発見したが、当該機器についての構造等を理解していなかった為、空圧機器のドレンという誤った認識をし、そのまま放置した。（実際は油圧駆動機器なので、ドレンの発生は有り得ない。）又、その事を上長や保全部門にも報告・相談しなかった。
- 4 更に年数が経過し、内部漏えい量が過大となる事で当該弁窓に圧力が加わり、窓から潤滑油が外部に流出した。

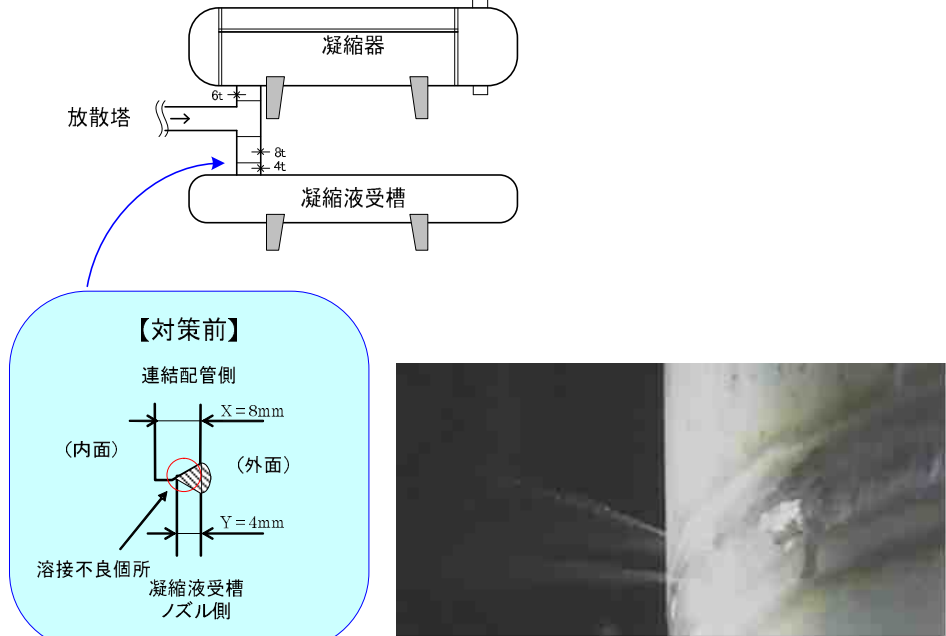
図2 漏えい箇所（保温解体時）

板厚差がある溶接箇所でテーパーが取られていなかったことで、溶接不連続部ができて応力が集中したため、溶接部に亀裂が生じて内容物が漏えいした。

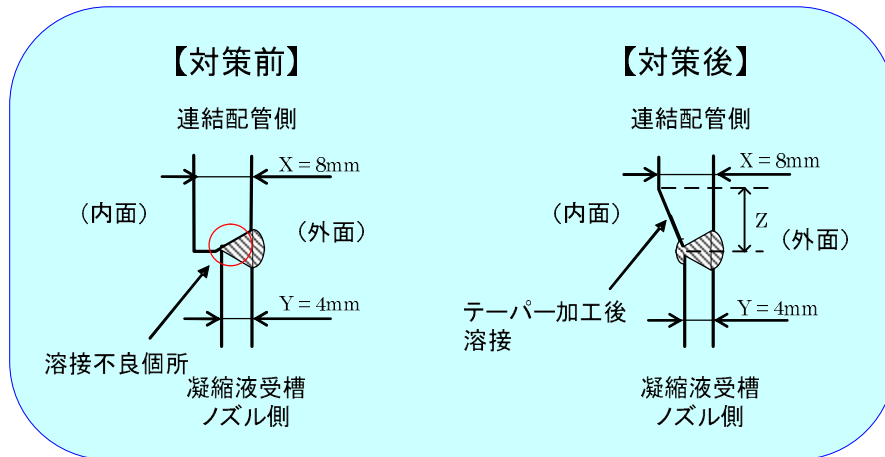
厚い方の板厚 (X)、薄い方の板厚 (Y) とすると、板厚差 (X-Y) が、薄い方の板厚の 4 分の 1、又は 3.5mm の何れか小さい値を超える場合、すなわち、 $(X-Y) > Y/4$ 、又は $(X-Y) > 3.5\text{mm}$ の場合である。

本事故事例では、 $(X-Y) = 4\text{mm}$ 、 $Y/4 = 1\text{mm}$ であり、テーパ部を設ける必要がある (下図参照)。なお、テーパの長さ (Z) は、板厚差 (X-Y) の 3 倍以上、すなわち 12mm 以上とする。

なお、実際に行なった対策は、(1) ~ (3) である。

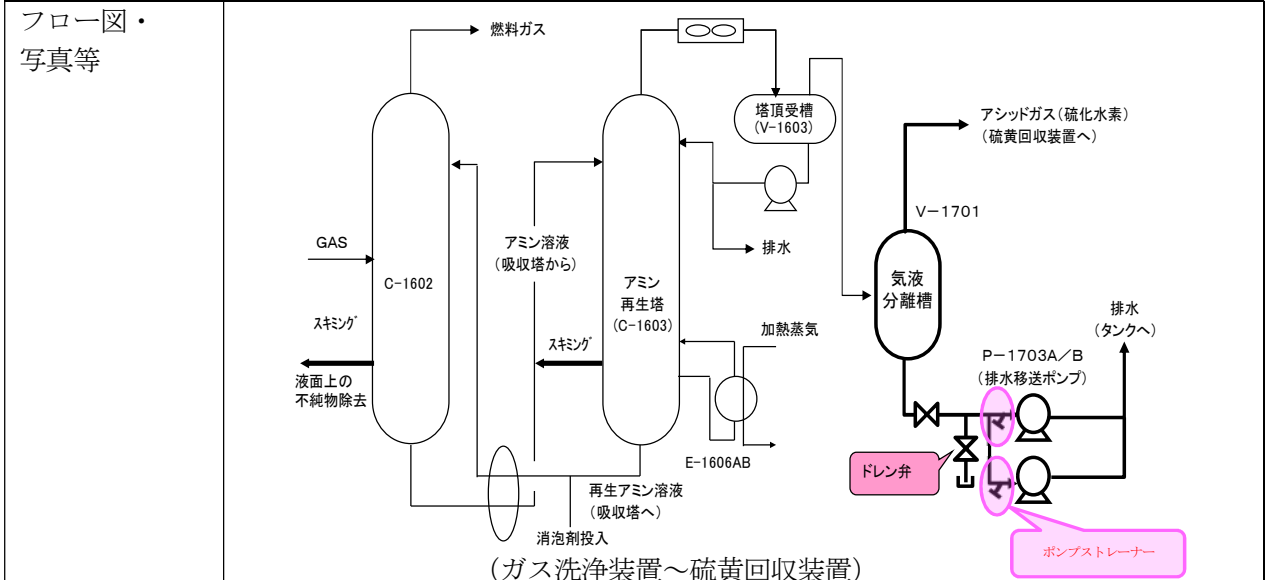
- ・排水移送ポンプ (P-1703-A) を 1 台起動してドレン水の移送を開始した。
- ・P-1703-A を 1 台起動後も引き続き液面レベルが高い為、P-1703-B も起動して 2 台運転とした。
- ・V-1701 液面レベル低下が遅い事から P-1703-A 吸引配管のストレーナー詰まりを疑い、吸引弁閉止後水置換して開放清掃を実施するも多量の詰まりはなかった。
- ・ポンプのストレーナーを清掃しても状況は改善せず。V-1701 から P-1703 間の配管の詰まりを疑い、詰まりの有無を確認するためドレン弁を開けたが詰まり気味であった。番線にて貫通させたところ、急にドレンが排出された。排水中から硫化水素が気化し、これを吸い込んだ運転員 2 名が体調不良を訴えた。

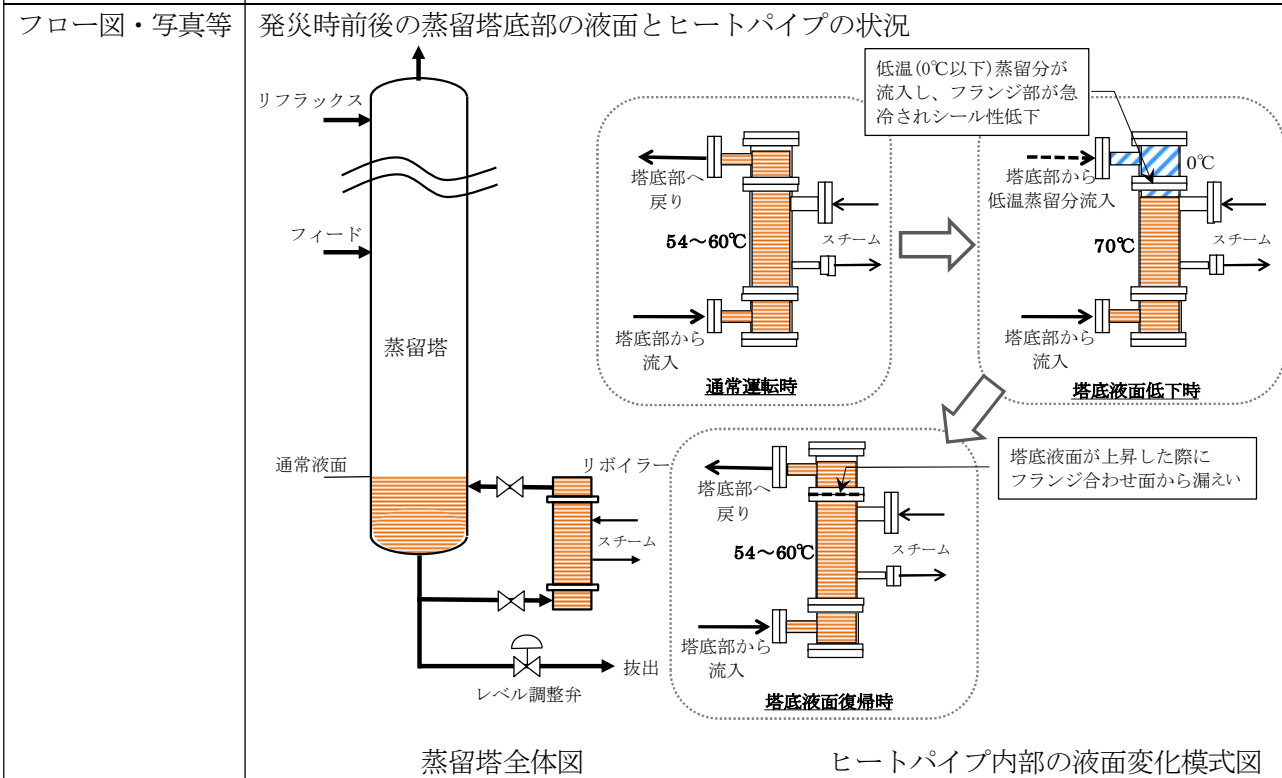
- 1 生産設備の反応停止後に、塔底部にサーモサイホン式ヒートパイプが設置された蒸留塔で原料ガス(エチレン)の循環運転を行った。この操作により蒸留塔へのフィード分が一時的に増加し、蒸留塔底部の液面(酢酸ビニル溶液)レベルが急上昇した。
- 2 液面レベルが上昇した為、自動液面レベル調整システムが作動、続いて液面レベルが急激に低下し、過低下アラームが鳴った。
- 3 塔底の液面レベルが管理値以下に低下した為、ヒートパイプが機能しなくなり、蒸留塔の熱バランスが崩れ、低温の低沸点留分が蒸留塔の上部から底部に落ちた。
- 4 液面が低下した事により、ヒートパイプ上部の出口側から低温(約 0℃)蒸留分が流入し、チャンネルフランジ付近の温度が急激に低下した。
- 5 この様な運転温度変化に対応したフランジの締付けトルク管理が不十分であった事もあり、ヒートパイプのチャンネルフランジ部のシール性が低下し、塔底液面が通常液面付近まで復帰した際に内容物が漏えいした。

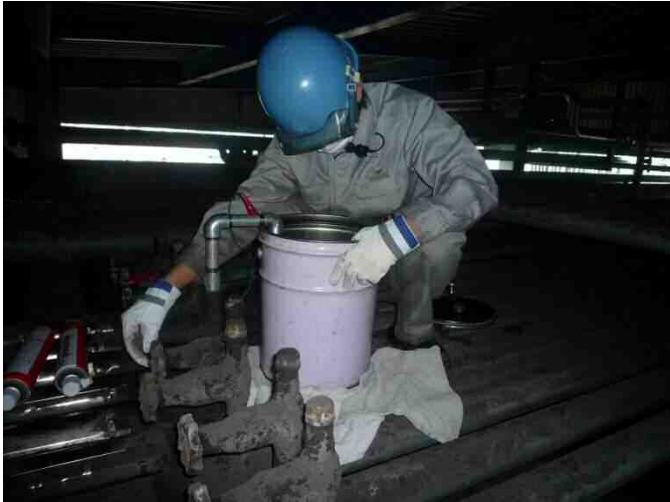
| フロー図・写真等 | <p style="text-align: center;">作業姿勢</p> | | | | | | | |

| 事故の経過 | <ol style="list-style-type: none"> 配管部分更新工事後の液張込作業を開始。 計器室にて遠隔操作でポンプを起動し、配管の液張込みを開始し、現場にいる作業員 A 及び B に無線にてポンプ起動の連絡を行った。 ポンプ直近にいた作業員 A は、ポンプが起動し吐出バルブが「開」になっていることを計器室及び配管末端にてエア抜き作業を行っている作業員 B に無線にて連絡した。 作業員 B は、高所ラック上の配管ドレン部にて 20L ペール缶を受け皿にして左手で支え、油が到達したことを確認後、右手で配管ドレン部のゲートバルブを閉止しようとした（同時に 3 つのことをやろうとした）ところ、バルブ開度が大き過ぎて、ハンドルを「閉」方向に操作してもバルブが全閉にならなかったため、逆方向にハンドルを操作したと誤認し、慌てて「開」方向にハンドルを操作した。 作業員 B は、誤りに気づき、再び「閉」方向にハンドルを操作し、バルブを閉止したが、操作に時間が掛かったため、ペール缶より油が約 5L あふれて漏えいした。 作業環境が高所で且つ天井が低く更に狭かったため、仮設ベント配管とペール缶をバルブハンドルの反対側に設置せざるを得なかったことで、バルブ開閉が逆手操作になり（下添写真参照）、「開」・「閉」方向が分からなくなった。 作業員 B（＝手順書作成者）は、事前の非定常作業手順書作成に当たり、少量の油が飛散することは予見したが、大量漏えいには想像が及ばず、それに対応する養生は手順書に記載しなかった。 | | | | | | | |

| <p>解答と解説</p> | <p>1 原因</p> <p>(1) 人的要因</p> <p>ア ゲートバルブの開度を大きく開け過ぎていた。</p> <p>イ 油が予想よりも速く大量に出てきたことで、パニックになった。</p> <p>ウ バルブハンドルと作業位置が逆であった事により、更にパニックになった。</p> <p>エ 逆手で操作した上にパニックが重なって、ハンドルを「開」方向に逆に回した。</p> <p>(2) 設備要因</p> <p>作業スペースの制約から、仮設ベントをバルブハンドル側に向けて設置できなかったため、バルブハンドルの正面でハンドル操作ができなかった。</p> <p>(3) 環境（手順・方法）要因</p> <p>ア 足場が高所且つ配管上で不安定だったので、片手で受け缶を保持しつつ、もう片方の手でバルブ操作をせざるを得なかった。</p> <p>イ かがまないと作業できない狭い場所だった。</p> <p>ウ バルブハンドルに正対できる位置に受け缶を設置する余地がなかった。</p> <p>(4) 管理要因</p> <p>非定常作業手順書作成者（＝作業員）は、手順書作成に当たり、少量の油が飛散することは予見したが、大量漏えいには想像が及ばなかった。即ち、手順書作成者の習熟度によって、手順書の内容にばらつきがあり、危険予知項目等を事前に管理者（上司）と共有化する仕組みがなかった。</p> <p>2 対策</p> <p>(1) 人的対応（教育指導の徹底）</p> <p>ア 事例を共有化し、ゲートバルブの特性（遊びがあること、残り 1/3 回転くらいから流量変化大）を考慮した基本操作の遵守を再徹底する。</p> <p>イ 作業員全員にエア抜き作業を題材とした危険予知訓練を実施する。</p> <p>(2) 設備対応</p> <p>バルブハンドルの正面で操作できるよう、当該箇所 7 基のバルブの向きを正反対（180° 反対側）に改造する。</p> <p>(3) 作業環境の改善（受け缶転倒防止措置の追加）</p> <p>配管上でエア抜き作業を行う場合は、受け缶を置けるよう足場板を設置するか、もしくは受け缶を結束する等の転倒防止措置を講じる。</p> <p>(4) 管理面の対応</p> <p>危険予知項目等を事前に管理者（上司）と共有化する仕組みとして、「非定常操作要領作成の手引き」を作成し、手順書作成時の留意点を明確にすることで、記述内容の標準化を図る。</p> |

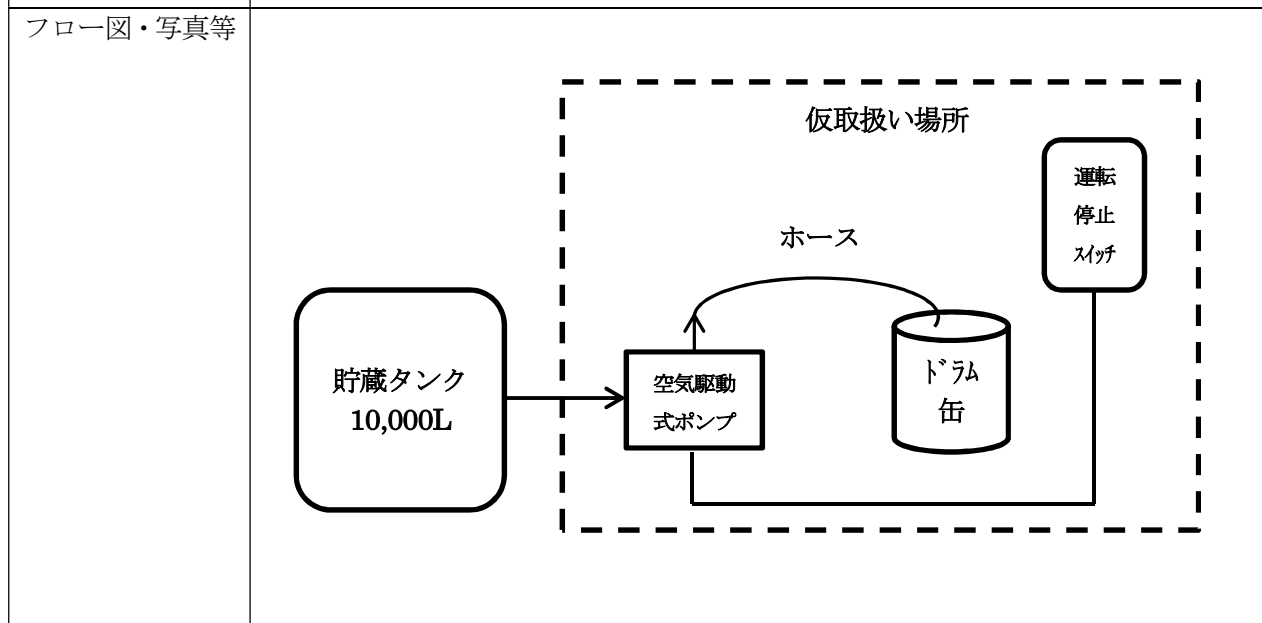
事故の経過
 １ 仮取扱いにて、貯蔵タンクの危険物を空気駆動式ポンプにより、ドラム缶へ詰め替える作業を開始した。
 ２ 作業者は一人でこの作業を行っており、ドラム缶内の危険物の液面を確認しづらかった為、空気駆動式ポンプの運転スイッチを停止させるタイミングが遅れ、ドラム缶の注入口から危険物が溢れ出た。危険物は床に飛散し、排水溝に流れ込んだ。

| <p>解答と解説</p> | <p>1 溢れ・飛散防止対策</p> <p>(1) 詰め替え時の収納率の確認</p> <p>詰め替え時には、容器の重量測定や検尺棒を用いて、常に危険物の量を把握するようにする。特に一人で作業を行うときは、非常時にただちに詰め替えが停止できるよう、容器内の液面の高さを検知して自動的に注入を停止させる装置を取り付ける。</p> <p>〔解説〕容器の収納率は、温度変化による圧力上昇に対応するため、十分な空間容積を確保することが必要である。容器の中は外から見えないので、詰め替え時に、液面計と連動してポンプが自動停止するような仕組みを検討する必要がある。</p> <p>(2) 残液の確認</p> <p>詰め替え作業に用いたホースを取り外すときは、ホース内に残液が無いか確認する。また、作業員以外に監視人を置く等、有事の連絡体制を整えておくことである。</p> <p>2 溢れ出た場合の対応</p> <p>万が一、危険物が漏れ出た場合に備えて、容器への詰め替えは囲いの中で行うようにする。囲いがない場合は、漏れ出た危険物が排水溝等に流入しないよう、オイルパンやドラム周囲に不燃性シート及び土のう等を用いた防液堤を作り、ドラムが転倒しないよう安全に作業を行う。</p> <p>また、床に飛散した場合の対応として、吸着マットや消火器を備え付けるようにする。</p> |

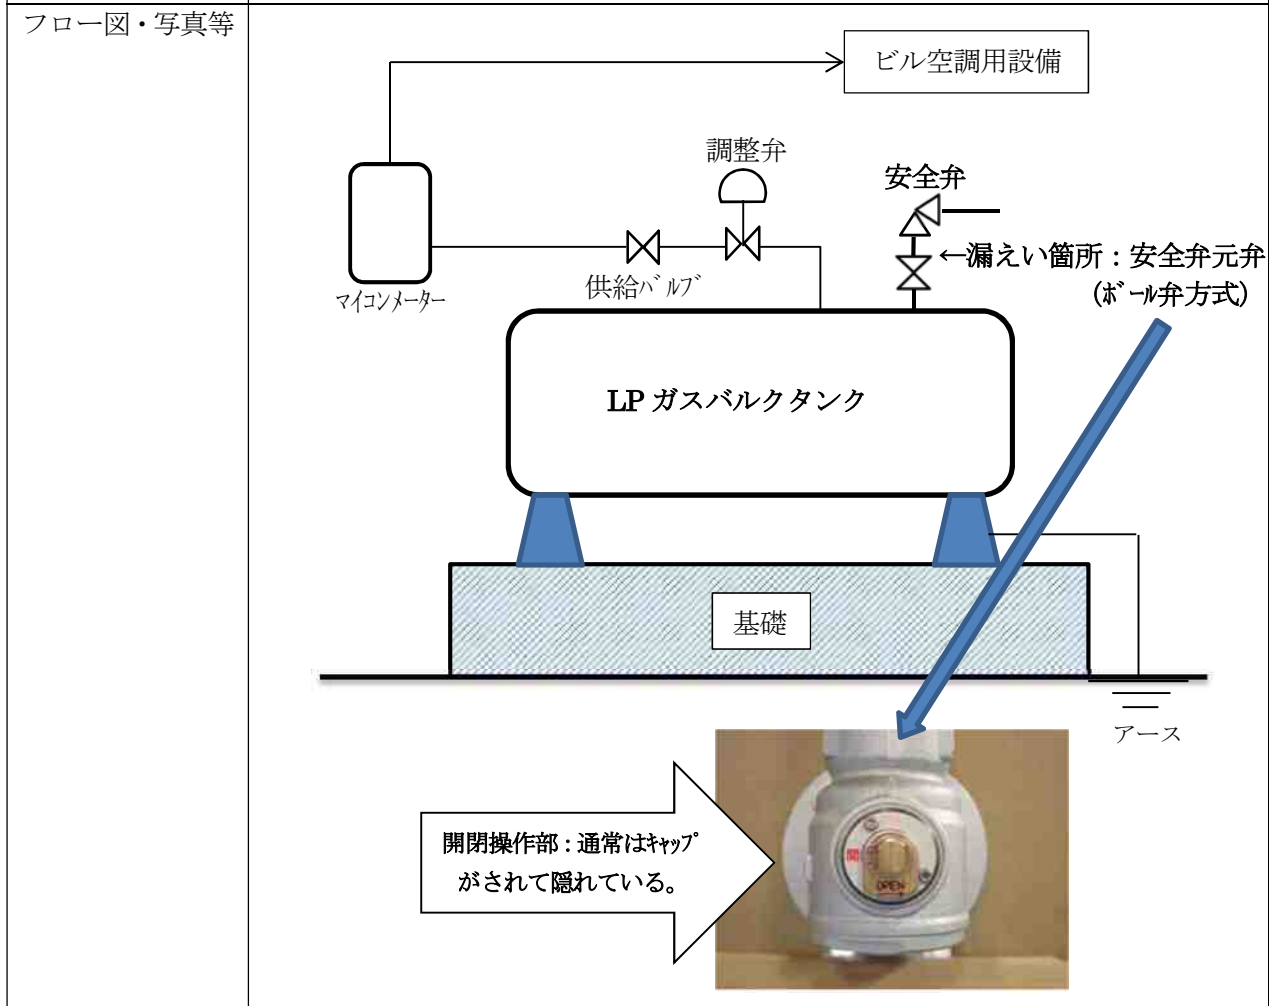
事故の経過 LPガスバルクタンク（貯蔵能力2,500kg）に設置されている安全弁の交換作業を行う為、作業員が安全弁元弁（※ボール弁方式）から安全弁を取り外したところ安全弁元弁からLPガスが漏えいした。原因は、作業員が元弁を連結弁方式（※）と誤認して、安全弁元弁（ボール弁方式）を閉止せずに安全弁交換作業を実施した事によるものである。作業員はボール弁方式と連結弁方式の違いについては教育を受けていたが、経験が浅く不慣れであった。

| <p>解答と解説</p> | <p>再発防止対策</p> <ol style="list-style-type: none"> 1 バルクタンクの安全弁を交換する際は、安全弁元弁の構造に連結弁方式とボール弁方式の2種類が存在する事をしっかり理解し、元弁構造に適した手順で行うこと。(交換作業の詳細については、メーカーによって異なる場合があるため要領書を確認すること。) 2 誤認を防ぐ為に、安全弁元弁の方式を安全弁に表示する。 3 下記の(1)～(3)等の方法により作業前の安全対策を確認する。 <ol style="list-style-type: none"> (1) リスクアセスメントの実施 (2) KYの実施 (3) 作業手順書の作成 |

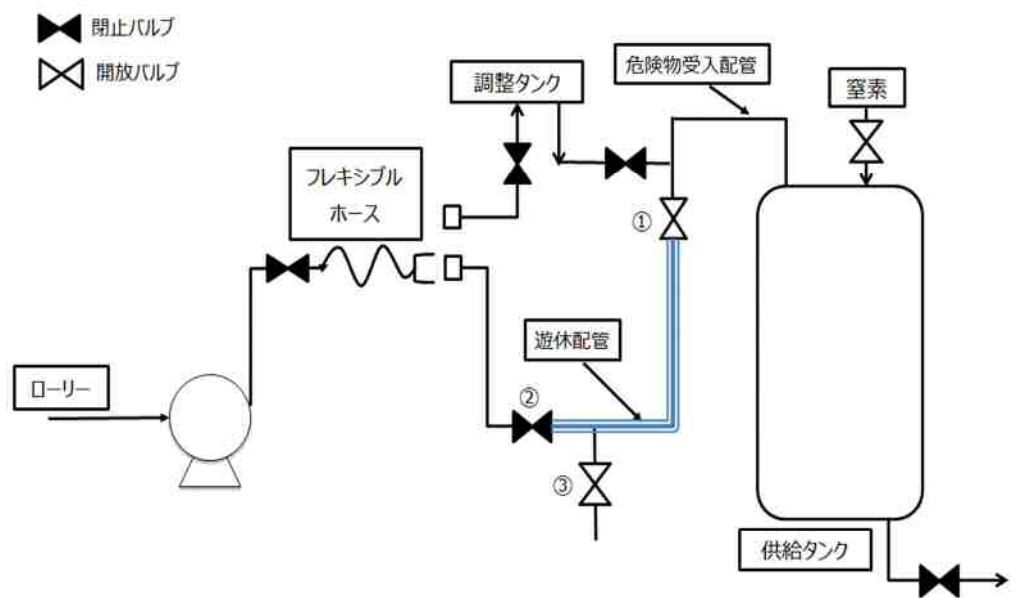
フロー図・写真等 発災時のラインナップ

- 1 危険物（第4類第1石油類アセトン）は通常ローリーから調整タンクを介して供給タンクへ受け入れている。調整タンクが使用不能になった為、直接供給タンクに受け入れる事になった。
- 2 供給タンクに直接受け入れるに当たり、遊休配管（フロー図中バルブ①から②の間の配管）を使用する事とした。
- 3 遊休配管の閉塞の有無を確認する為、供給タンク気相部に窒素ラインを使用し、窒素を入れたところ危険物が遊休配管を逆流し、ブロー弁③から流出した。
- 4 遊休配管には流出する直前まで危険物は残留していなかった。
- 5 作業者は手順書や配管図を確認したが、供給タンクの構造は記載されていなかった。

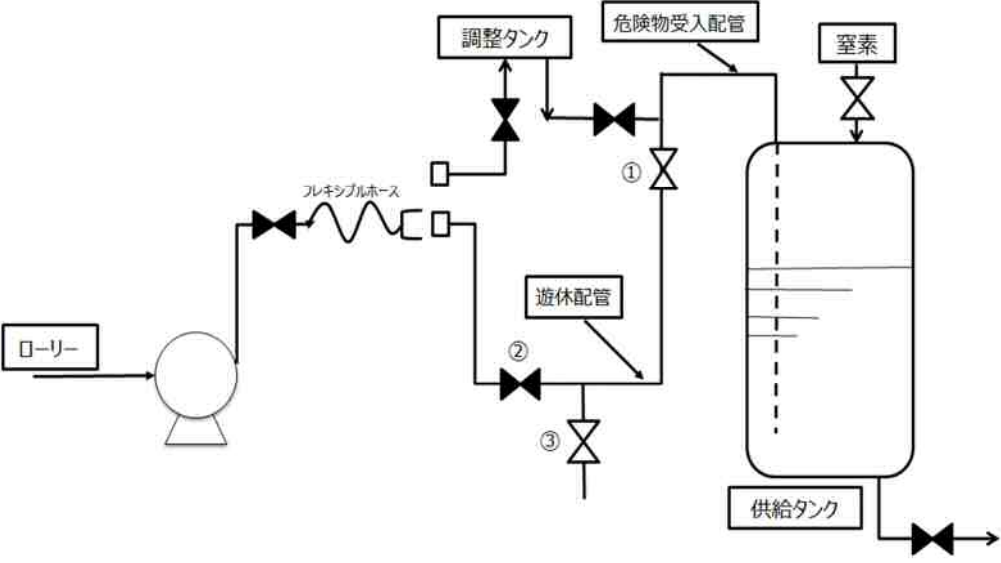
| <p>解答と解説</p> | <p>1 タンク下部近くまで配管が達している構造</p> <p>事例のタンクは危険物の受入を上部から行う構造となっており、危険物（可燃性液体）が配管からタンク内に入る際、霧状になって静電気が発生する事を防ぐために、受入配管は供給タンク下部まで達している構造になっている。このような構造で、配管出口部が危険物液面下まで浸っていると、気相の圧力が上がる事で危険物は受入配管を逆流し、本事例の事故が発生する。</p> <p>よって、タンク内液面を受入配管の下端部より低い位置まで下げてから、N₂ガスを入れるのが確実な方法である。</p> <p>(本タンク内配管に、ウィープホールは無い)</p> <p>2 供給タンクを介さず、閉塞確認を行う遊休配管単体で詰まりの有無を確認する。</p> <p>一例として、①弁閉の状態、①弁一次側フランジを開放、②、③弁開とし、回路図上左端より N₂を加圧し、①弁及び③弁からブロー状態を確認する。</p> |

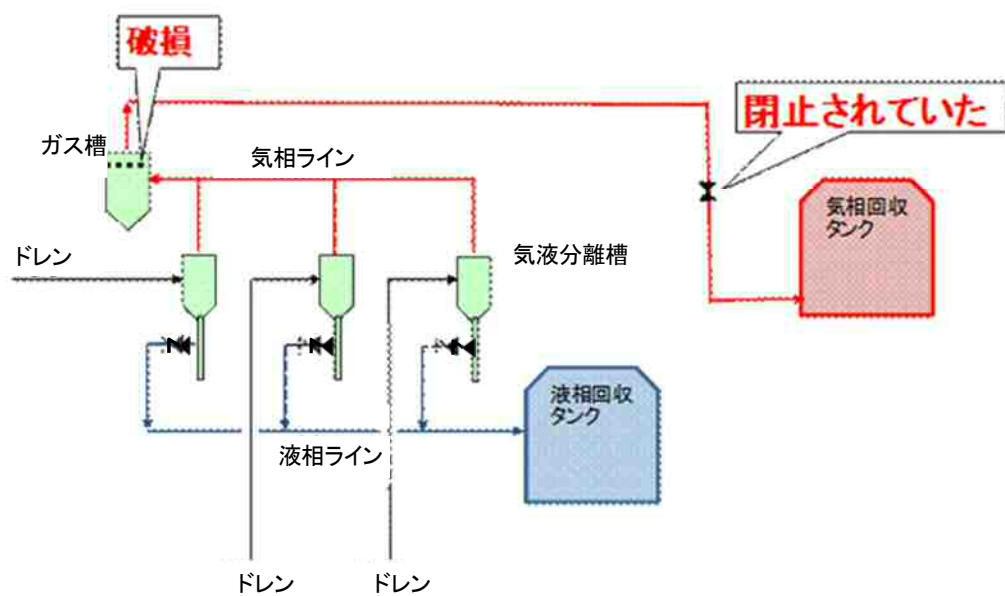
- 1 コンプレッサー潤滑油のドレン（指定可燃物廃油。以下「ドレン」という。）を抜き出す作業を実施していた。本作業は製造部門の定常作業である。
- 2 コンプレッサーは数か所にあり、ドレンはエチレンガスも同伴しているため、気相と液相を分離する気液分離槽を経由して、気相・液相それぞれの回収タンクで回収される。
- 3 それぞれのコンプレッサーのドレン抜き出し作業を行っていたところ、運転員が大きな音を確認した為、調べたところ気相回収ラインのガス槽が破損していた。（ライン概略図参照）
- 4 ガス槽破損の原因は、気相回収ラインのバルブ（通常運転時常時開）が閉止されていた為、当該ラインに圧力がかかったものであった。（本ラインには圧力計が無く、異常圧が掛かっている事に作業員は気づかなかった。）
- 5 当該バルブは通常運転時は常時開であるが、定期補修時に閉止していた。
- 6 本バルブは封印管理されており、閉止の封印がなされ、定期補修時に封印を解いた記録はあったが、当該バルブを開放した記録は確認できなかった。

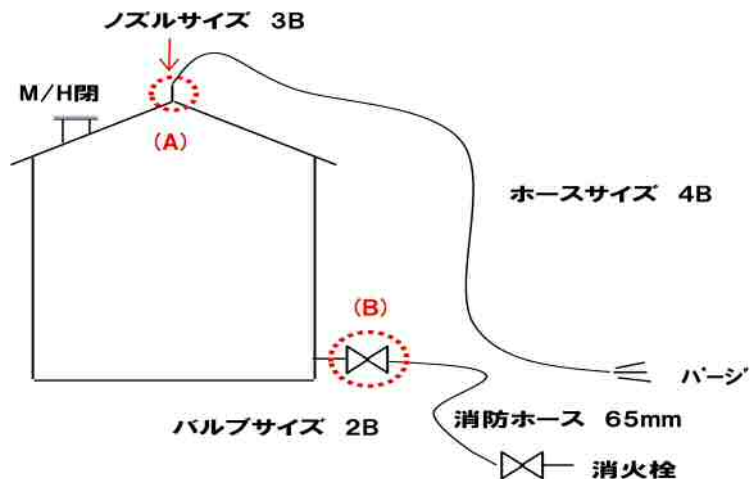
図 1 フロー図

2 事故時
 タンク底部のバルブ（B）より水を投入（流量；約 25m³/h）していたが、タンク頂部（A）に取り付けたホースから水の流出が始まったのを確認し、バルブ（B）を閉止した。しかし、ホースからの水の流出が止まらずタンクが変形した。

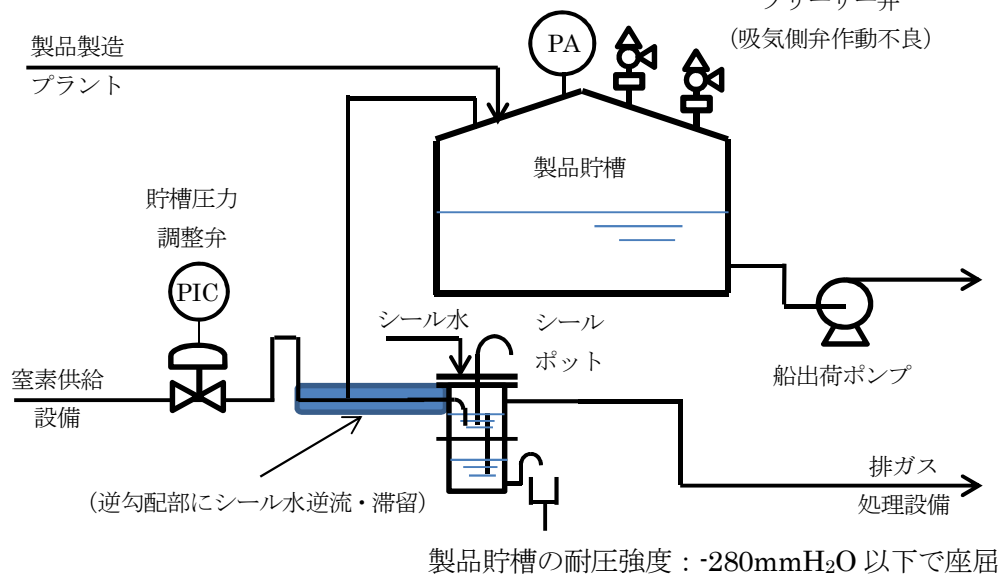
原因調査の過程で、貯槽に設置された2台のブリーザー弁の吸気側弁のシート面が（整備時使用した残存油脂で）固着し作動不良を起こしていたことが確認された。また貯槽内圧力を逃がすためのシールポットのシール水が貯槽排ガス配管及び窒素供給設備配管側に逆流し、配管底部に滞留していたことも確認された。

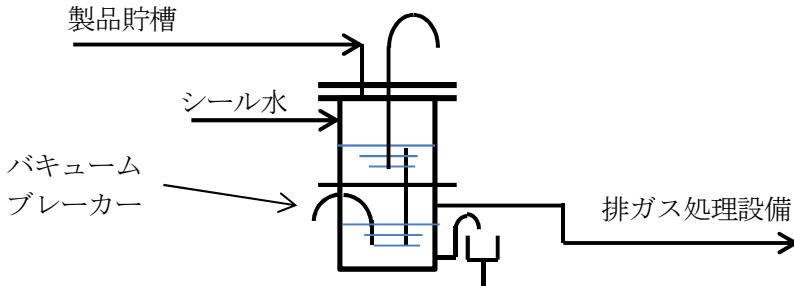
| <p>解答と解説</p> | <p>1 製品貯槽が変形した原因 製品貯槽が変形した原因は以下の(1)～(3)により貯槽内圧力が負圧になり、製品貯槽の耐圧強度(-280mmH₂O)を超えたため座屈した。</p> <p>(1) 窒素供給設備の能力不足 窒素供給設備の設計供給能力が実使用量を下回っていたため、窒素供給量が不足し、製品の払い出しに伴って生じる貯槽内圧力の低下を補うことが出来なかった。結果として製品貯槽内の圧力が負圧(耐圧強度以下)となった。</p> <p>(2) シールポット設備内シール水の逆流 シールポット設備の役割は、貯槽と大気をシール水によって遮断しながら貯槽内の圧力上昇を防止する(圧力を大気に逃がす)ものである。当該シールポットは、製品貯槽からの排気ラインが直接シールポット内のシール水に浸された構造で、且つ負圧防止(バキュームブレーカー)機能が備わっていなかったために、製品貯槽内圧力が負圧となった。</p> <p>(3) 安全装置(ブリーザー弁(吸気側弁))の作動不良 ブリーザー弁(排気弁+吸気弁一体型)は貯槽の破損を防止する目的で設置された安全装置で、貯槽内圧力上昇時は排気弁が作動し貯槽内圧力を降下させ、圧力低下(負圧)時は吸気弁が作動して圧力低下(負圧)を防止するものである。 当該ブリーザー弁の定期整備の際に使用した油脂が弁シール面に残留していたため、油脂がシール面を固着(劣化)させ、製品貯槽内圧力が負圧になっても作動しなかった。ブリーザー弁(安全装置)を冗長化させていたが、整備方法に問題があり2台共に作動不良を起こした。 油脂類は時間の経過と共に固化(劣化)するため、弁の作動部には油脂類が残存させない様注意が必要である。</p> <p>2 窒素供給設備及びシールポット設備に対する改善</p> <p>(1) 窒素供給装置 窒素は通常運転時より非定常運転時や緊急時に最も使用される。窒素供給設備の供給能力は定常運転時に加え、非定常運転時及び緊急時の使用量を加味して設定する必要がある。</p> <p>(2) シールポット設備 シールポット設備はシールポット内のシール水が貯槽から排気ラインに逆流しない構造(バキュームブレーカー機能)を持たせる必要がある。</p> <p>(バキュームブレーカー機能を備えたシールポット設備の一例)</p> |

| <p>関連知識</p> | <p>1 窒素供給能力に制約がある場合は、窒素を使用する作業に制限(順序や組み合わせの設定等)を設ける必要がある。</p> <p>2 ブリーザー弁のシート面に油脂等が残存していると経年で油脂の固化が起これ、シート面を固着させる可能性があるため、組立て前には油脂類を完全に除去する必要がある。特に植物性油脂の中には劣化(固化)速度が速いものもあるので、整備時等での使用は避けるべきである。</p> |

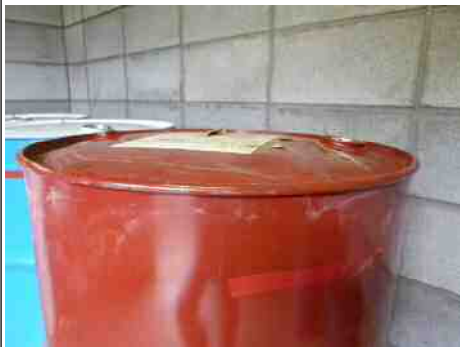
事故の経過
 1 当該屋内貯蔵所には第4類危険物等の混合廃液をドラム缶で貯蔵しており、貯蔵所内の点検は週に1回程度、危険物保安監督者が実施していた。
 2 発見は夏の暑い日であったため、当該屋内貯蔵所内の室温上昇により、ドラム缶内部の廃液温度が上昇、ガスが発生し、ドラム缶が膨張したと推測する。

← 状態としては写真の様にドラム缶の上部が膨張していた

| <p>解答と解説</p> | <p>1 室温の上昇を防止する対策</p> <p>(1) 適宜、換気設備の運転により空気の循環を行い、室温の上昇を緩和する。 (必要があれば常時運転または温度センサーによる自動起動も有効。)</p> <p>(2) 屋根に散水装置を設置し、外気温が高い日などに散水して室温の上昇を緩和する。</p> <p>(3) 屋根部に遮熱塗料を塗装し、室温の上昇を緩和する。</p> <p>(4) 空調設備を設け、室温の管理を行う。(廃液管理には不経済なので、製品管理などに用いる。)</p> <p>2 日常管理の留意点</p> <p>(1) 容器の収納率には余裕を持って貯蔵を行う。</p> <p>(2) 容器の蓋(キャップ)を定期的に分け、内部の圧抜きを行う。</p> <p>(3) 夏期は特に点検の頻度を増やし、異常の有無を確認する。</p> |

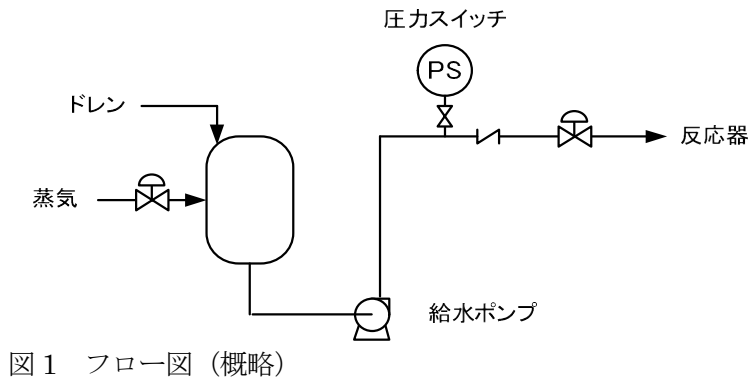
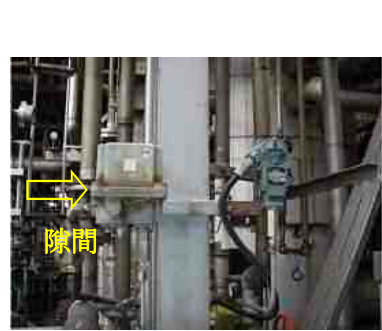
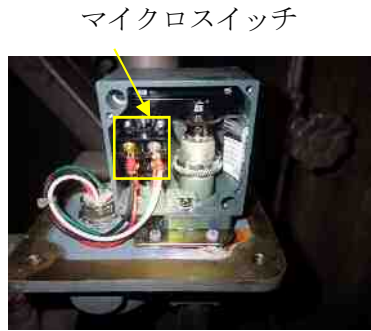
2 圧力スイッチの設置状況
 圧力スイッチは耐圧防爆構造（非防水）であり、屋外の架台内に設置されている（図 2）。トラブル発生後 3 年前に設置され 1 年前の点検では異常はなかった。トラブル発生後圧力スイッチをメーカーにて点検したところ、内部にあるマイクロスイッチの接点が腐食していた（図 3）。トラブルの原因は、防水機能のない圧力スイッチの本体と防爆蓋の合わせ面に粉塵が付着し、隙間から水分が浸入し、内部にあるマイクロスイッチが腐食して誤作動したためと考えられる。

この問題の背景には、設計部門担当者に防爆機能があれば防水機能も有するという誤った認識があった。設計部門担当者が圧力スイッチの標準仕様書を作成する際に、防爆機能か防水機能を選択することが慣例となっており、これら両方を選択することがなかったようである。今一度、防爆機能と防水機能は別のものであることを周知・教育し、標準仕様書にもその旨の注意書きをしておくことが必要である。
