## まちづくり委員会資料

陳情第115号 武蔵小杉駅前街路樹倒木事故の原因究明と、高層ビルによる風害対策の抜本的見直しと強化を求める陳情

| 資料 2 | JR 武蔵小杉駅前の街路樹の倒木について |

# 街路樹の倒木への対応について

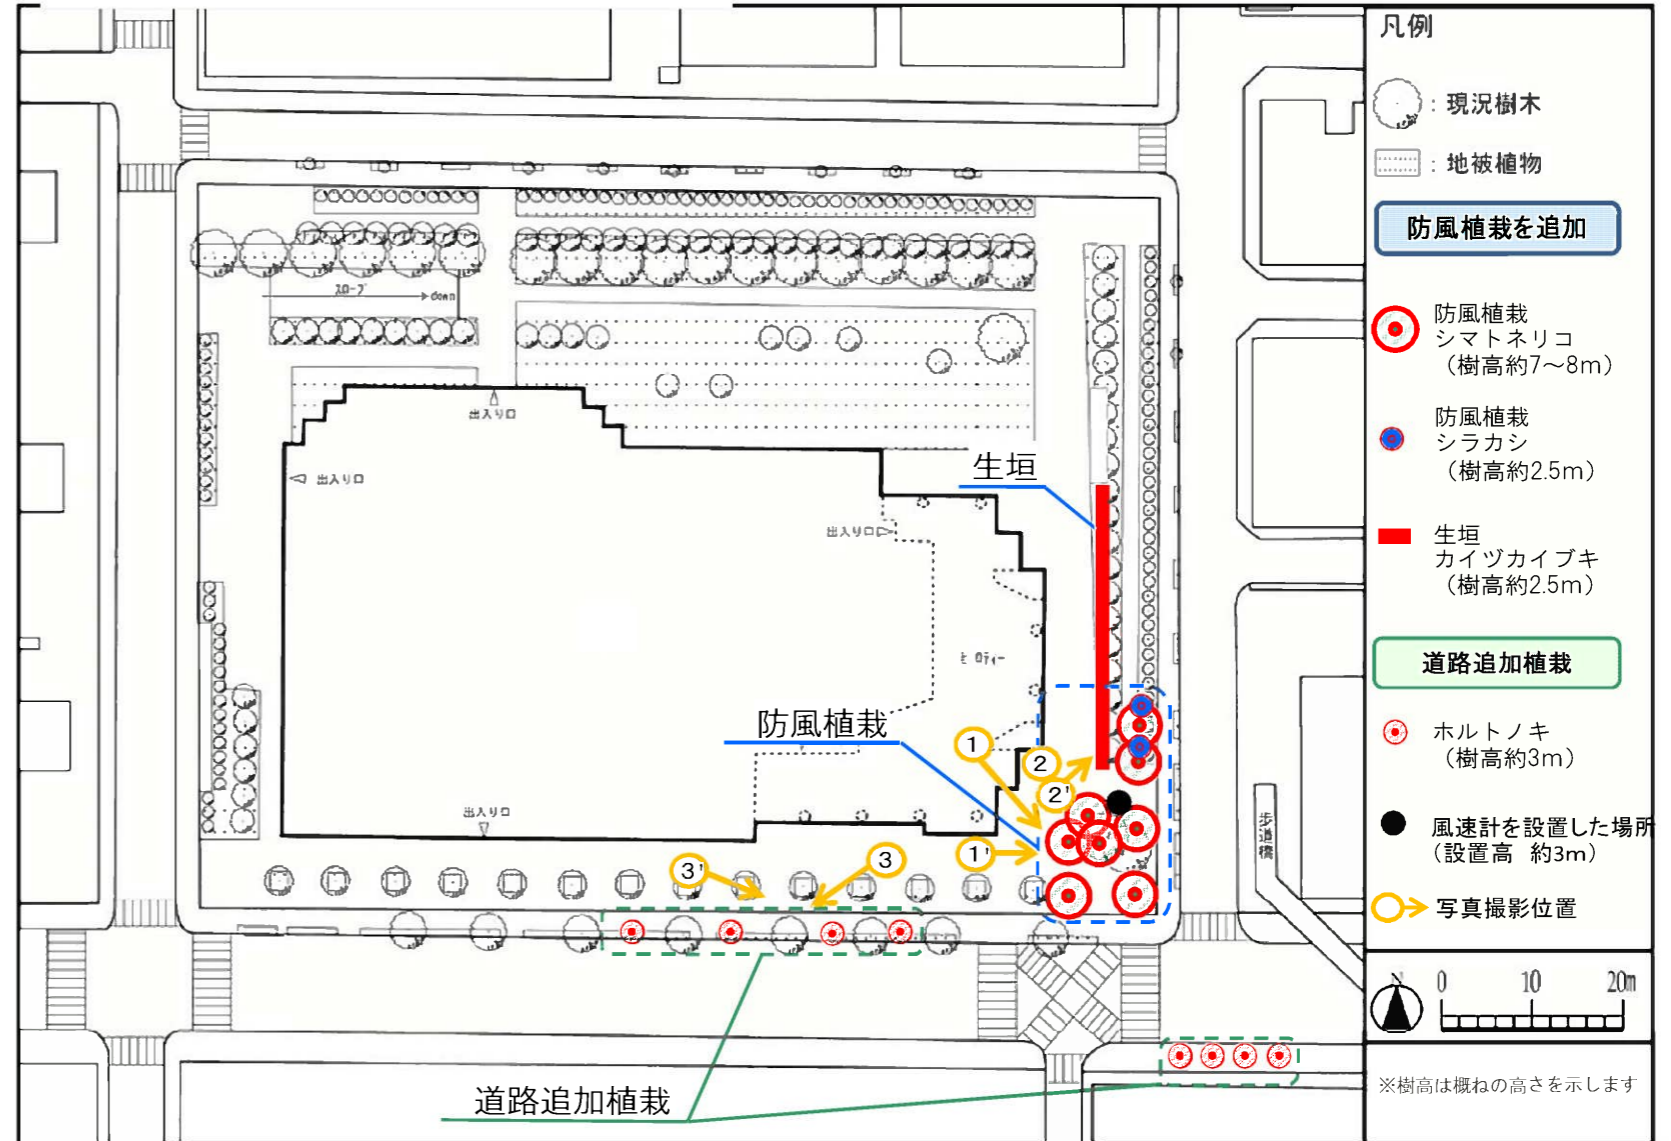
## 3 タワープレイス周辺風対策(完成図)

- タワープレイス周辺の現況の風環境については、小杉町2丁目地区開発計画に関する環境影響評価の風洞実験においても、地元から頂いたご意見と同様に、タワープレイスの南東側のエリアが特に風が強いという結果が得られた。
- 原因としては、高層建物に吹き付ける強い風は、この地域では、南南西から南西の風が多く、この風向の時に対象となるエリアの風が強くなることに関係している。
- このため、タワープレイス南東側の交差点付近及び建物西側の主に歩道を歩く歩行者に対する風環境の改善を図ることを目的とした。

南東側 防風植栽 シマトネリコ (樹高約7m~8m)

東側 生垣 カイツカイブキ、シラカン (樹高約2.5m)

道路追加植栽 ホルトノキ (樹高約3m)
