# 街路樹の倒木への対応について

## 1 倒木の概要

### 1-1 倒木事故の概要

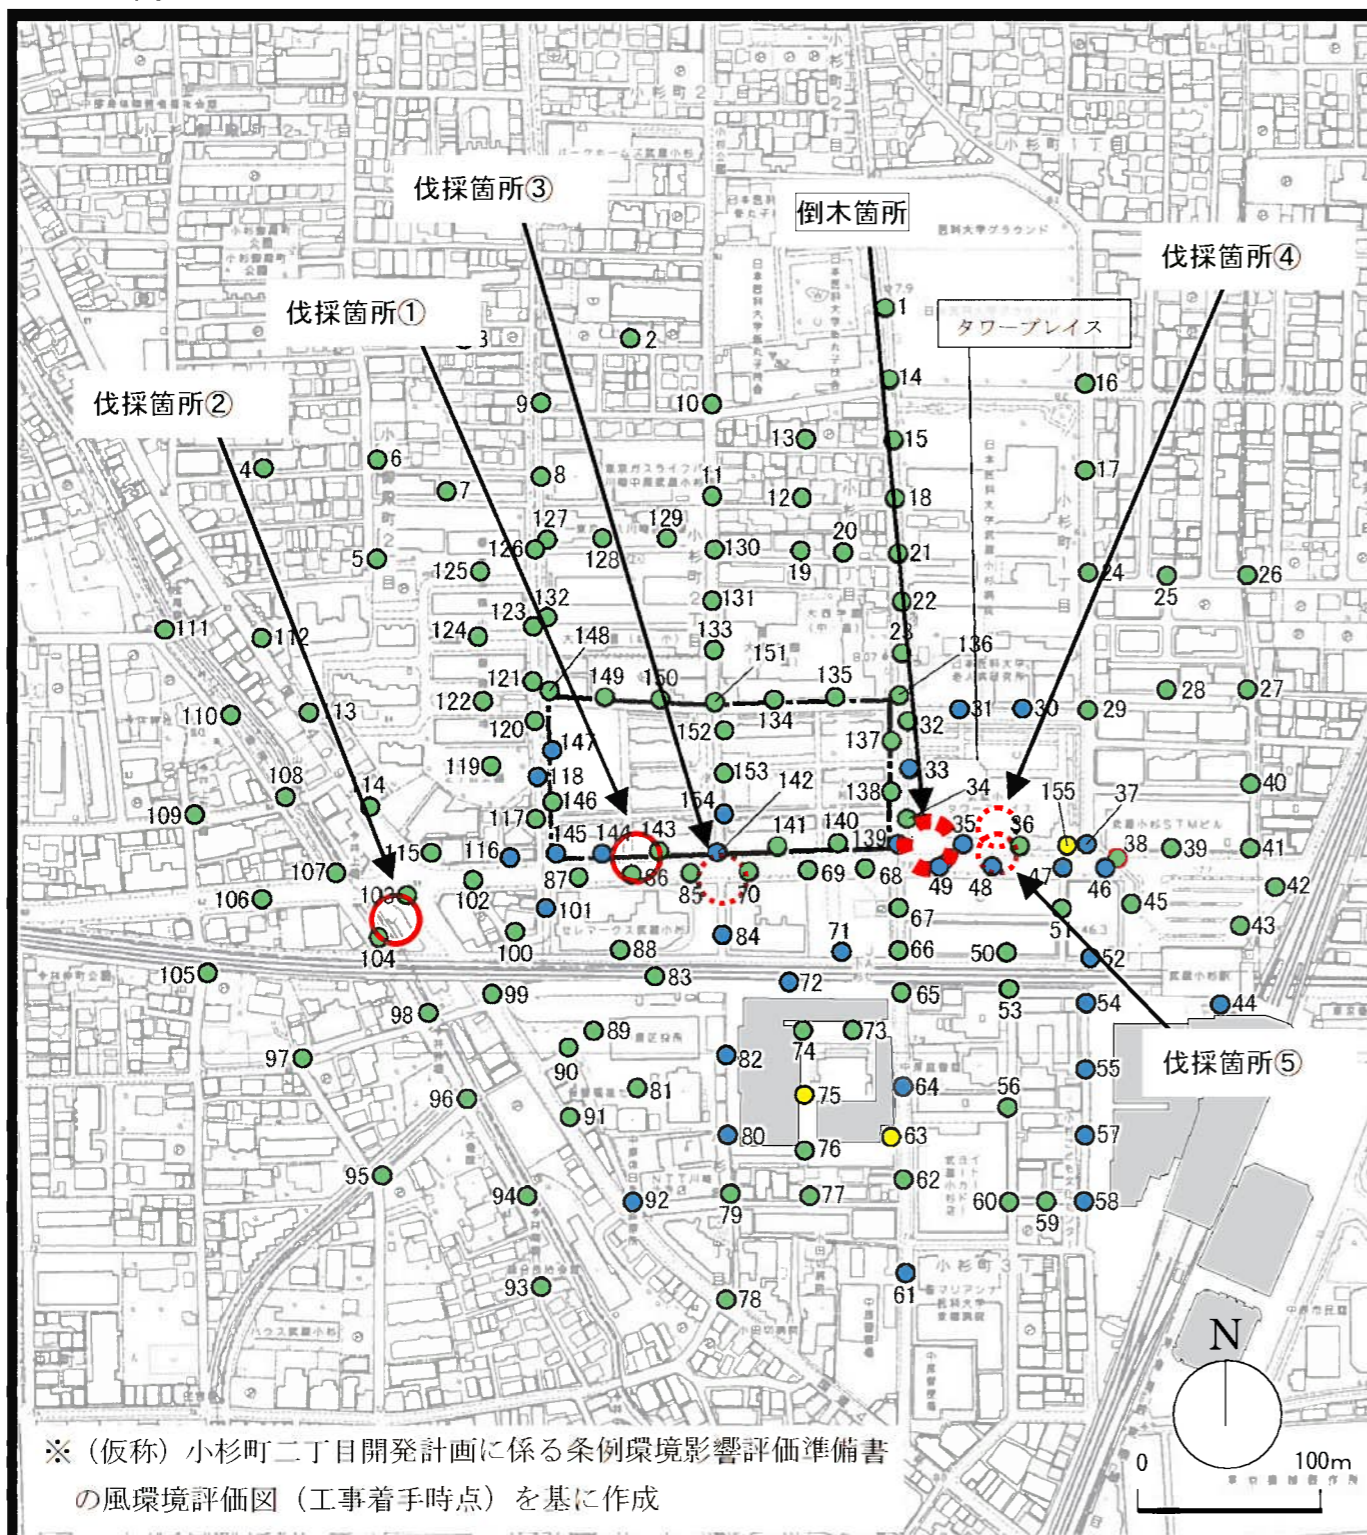
## ■倒木及び伐採の状況

倒木箇所：材質腐朽病が原因で倒木が発生。

伐採箇所①、②：職員による現場調査の結果、樹木の腐朽が進んでいると判断 (腐朽) した 2 本のケヤキの伐採を行った。

伐採箇所③、④、⑤：樹木医の調査の結果、幹の損傷により伐採の必要性があると判断され、3 本のケヤキの伐採を行った。

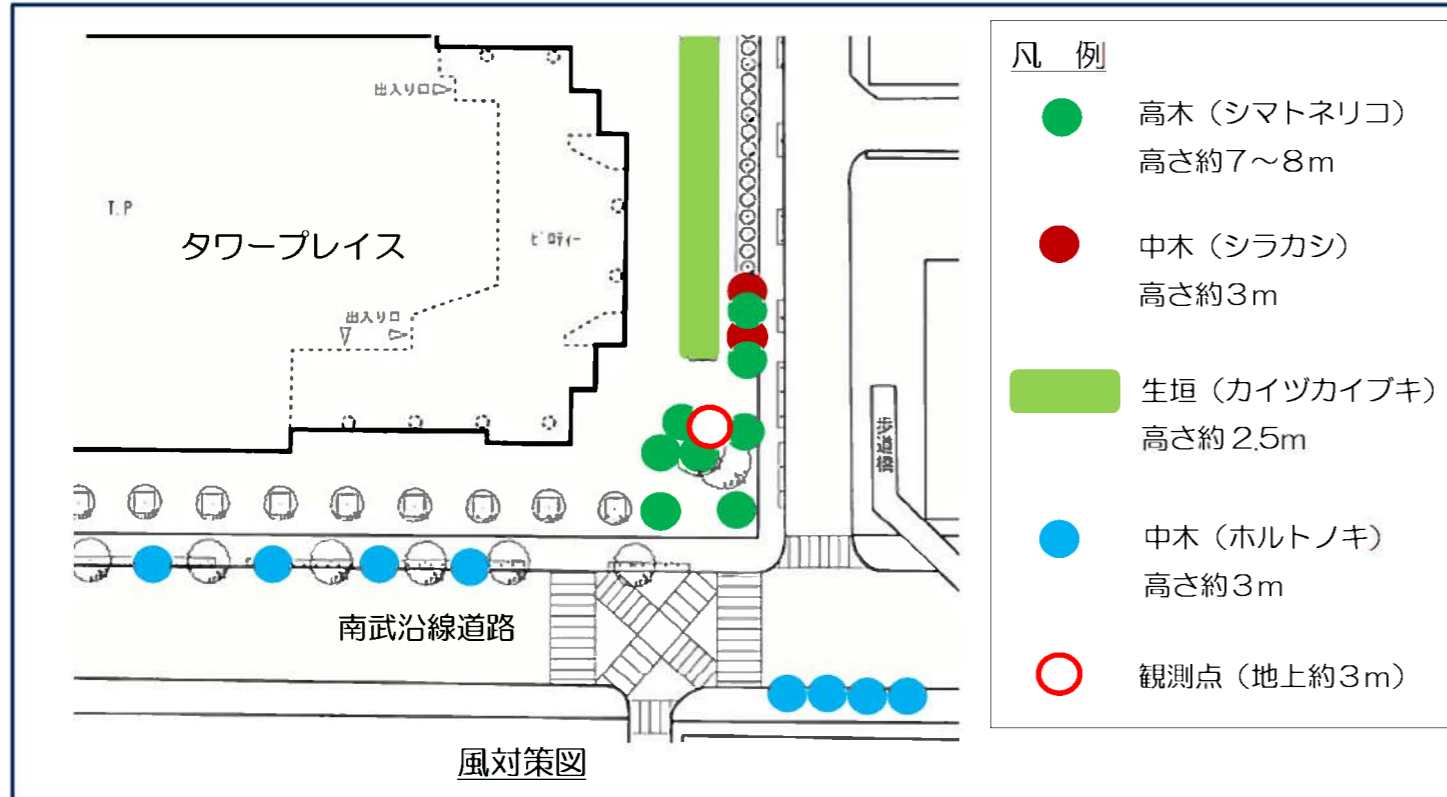
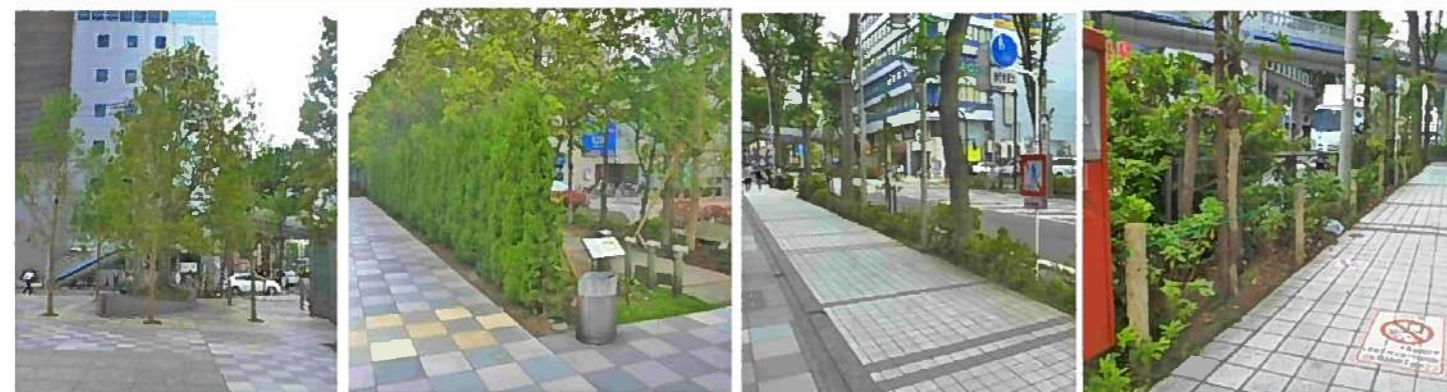
●高木（シマトネリコ） ■生垣（カイツカイブキ） ●中木（ホルトノキ） ●中木（ホルトノキ）  
 ●中木（シラカシ） ※道路内植栽 ※道路内植栽

風環境評価指標を用い、観測点（左中央風対策図中○）における対策前と対策後の風環境評価を比較した。現地の風環境は風対策により領域Cから領域Bへと改善されたことが示された。なお、中原測定局の過去1年間の記録をもとに、季節ごとの風速の差は僅かであることを確認した。

観測点（左中央風対策図中○）				総合評価	※風工学研究所提案の風環境評価指標 ・領域A：住宅地相当 ・領域B：低中層市街地相当 ・領域C：中高層市街地相当 ・領域D：強風地域相当
	年間平均風速相当 （累積頻度 55%）		日最大瞬間風速の年間平均相当 （累積頻度 95%）			
	風速(m/s)	評価	風速(m/s)	評価		
風対策前	2.0	領域C	5.5	領域C	領域C	
風対策後	1.4	領域B	3.4	領域B	領域B
