令和元年東日本台風における市民ミュージアムの対応に係る
検証報告書(案)
概要版

令和2(2020)年4月

川崎市

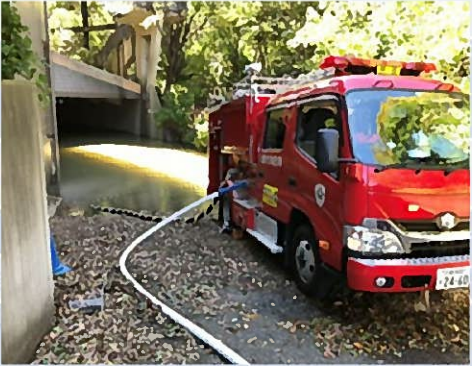
9:00頃	○災害対策本部会議において市民文化局から消防局へ排水作業を要請。	
	9:30頃	○消防局による排水作業開始。	
10/14	逐次	○●現地対策会議を開催。当面の休館の決定や各種対応について協議。	
	午後	○災害対策本部から国土交通省関東地方整備局へ排水作業を要請。	
	22:30頃	・国土交通省中部地方整備局による排水作業開始(18日まで)。	消防局による排水作業 (10/13)
10/18	11:30頃	・国土交通省関東地方整備局による排水作業開始(20日まで)。	
10/20	11:00頃	・国土交通省関東地方整備局による排水作業完了
