令和元年東日本台風における災害対応に関する検証結果について

令和元年東日本台風におけるとどろきアリーナの対応に係る検証について

令和元年東日本台風における市民ミュージアムの対応に係る検証について

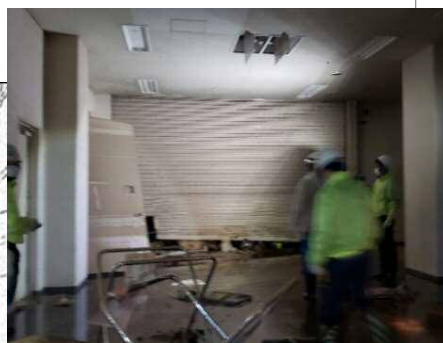
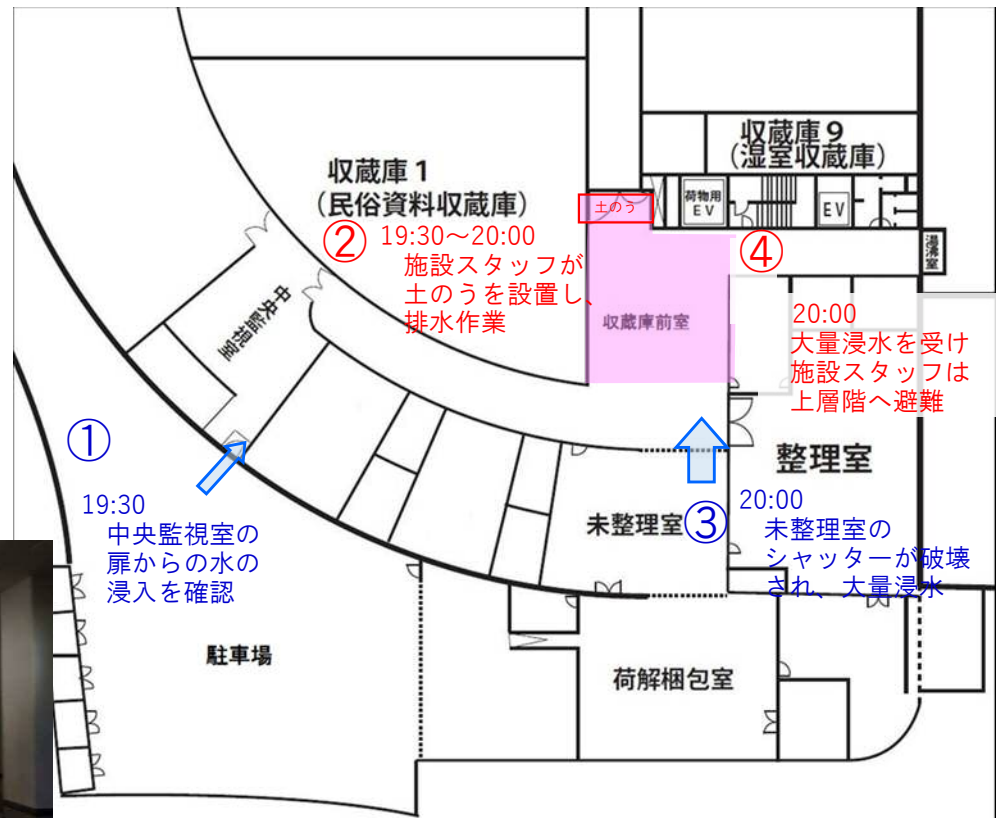
図1：市民ミュージアム施設内への浸水状況（12日19時30分～20時）

10月12日19時30分頃、駐車場から中央監視室への水の浸入を確認(右図①)。これを受け、収蔵庫入り口に土のう設置等の対策を実施(②)。20時頃に未整理室と収蔵庫前室との間にあるシャッターが破壊され大量の水が浸入し(③)、収蔵庫前通路にて排水作業を行っていた施設スタッフの太ももの高さまで水位が急激に上昇したため、作業を中断して上層階に避難した(④)。

その後、21時40分頃に全館停電が発生。水位はその後にもさらに上昇を続け、24時(10月13日0時)頃には、未整理室では地階床面から3.24m程度まで上昇した。

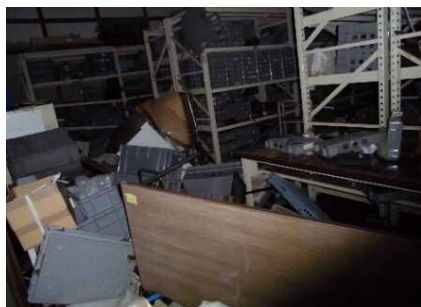
第2収蔵庫内部(10/18)

地階の各スペースにおける流入水量は、約16,000m³だったと推計される。

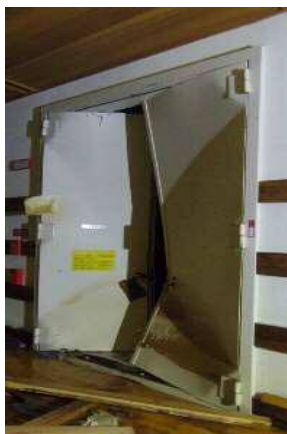
第3収蔵庫の扉(10/18)

場所	内容
収蔵庫	<ul style="list-style-type: none"> ・収蔵庫の扉破壊（第3収蔵庫） ・収蔵品の保管棚の破壊・転倒等
機械室	<ul style="list-style-type: none"> ・給排気設備、給排水設備、消防設備（消火ポンプ室、ハロゲンボンベ室）等が使用不能
電気室	<ul style="list-style-type: none"> ・キュービクル式高圧受電設備及び各分電盤が使用不能
発電機室	<ul style="list-style-type: none"> ・発電機が使用不能
中央監視室等	<ul style="list-style-type: none"> ・防災監視盤、機械警備システム、監視カメラ（ITV設備）、各種制御設備等が使用不能
その他	<ul style="list-style-type: none"> ・エレベーター設備及び燻蒸設備が使用不能 ・固定電話が使用不能
