### Ⅲ. 河川関係の 浸水に関する検証

## 1 検証の項目

河川関係の浸水原因に関する検証では、浸水被害の原因及び当日の動員体制と活動状況の検証並びに、次の雨期までの短期対策と中長期的な対策の方向性について検討を行った。検証項目を図 1-1 に示す。

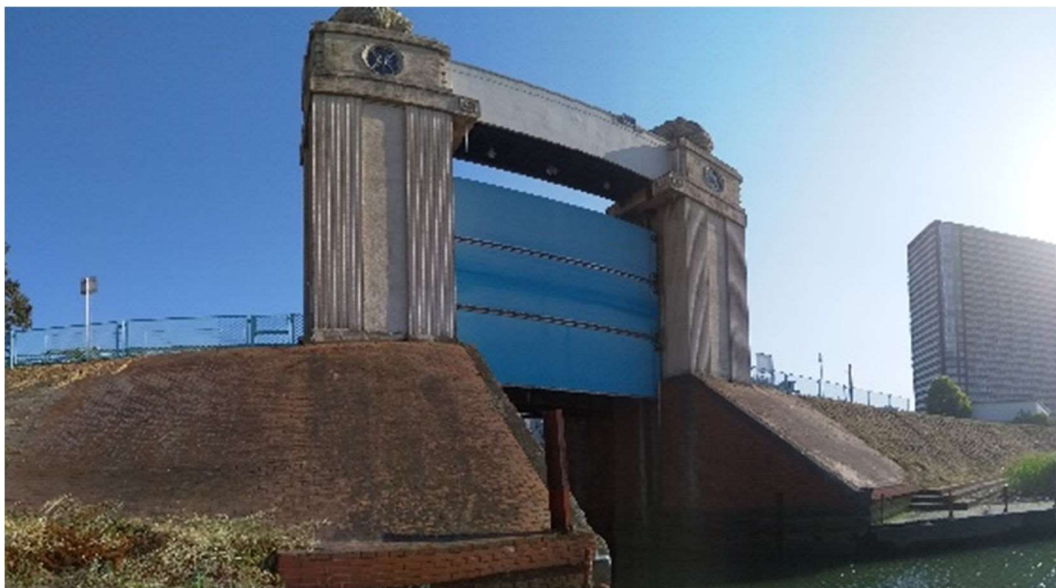
図 4-1-1 河港水門(川崎区港町周辺)

昭和3年に完成した河港水門については、周辺の堤防天端高より約1.3m低い状況となっていた。これについては、水門背後地への船舶の利用が続く中、ゲートの嵩上げ等を行うことで船舶利用への支障が出る恐れがあったこと、水門ゲートの高さが多摩川の計画高水位を満たすこと等から、現在までゲート改築を行っていなかった。

今回、多摩川上流域で観測した既往最高の雨量は、計画高水位を超過したまま多摩川下流域を流下し、河港水門付近においても計画高水位を越える状況の中、河港水門扉体上部からの越水、周辺工場の多摩川取水口からの出水が確認され、約7haの浸水被害が発生した。

浸水経路として確認された河港水門扉体ゲートの高さを確保する対策等を行うとともに、周辺工場に対し多摩川取水口の止水対策を働きかける。

また、浸水状況の把握については、住民への注意喚起や情報提供が遅れてしまったことから、リアルタイムに水位等の情報を把握できるよう、水位計やカメラを設置するとともに、住民に自主防災意識を促すソフト面での対策も併せて行う。

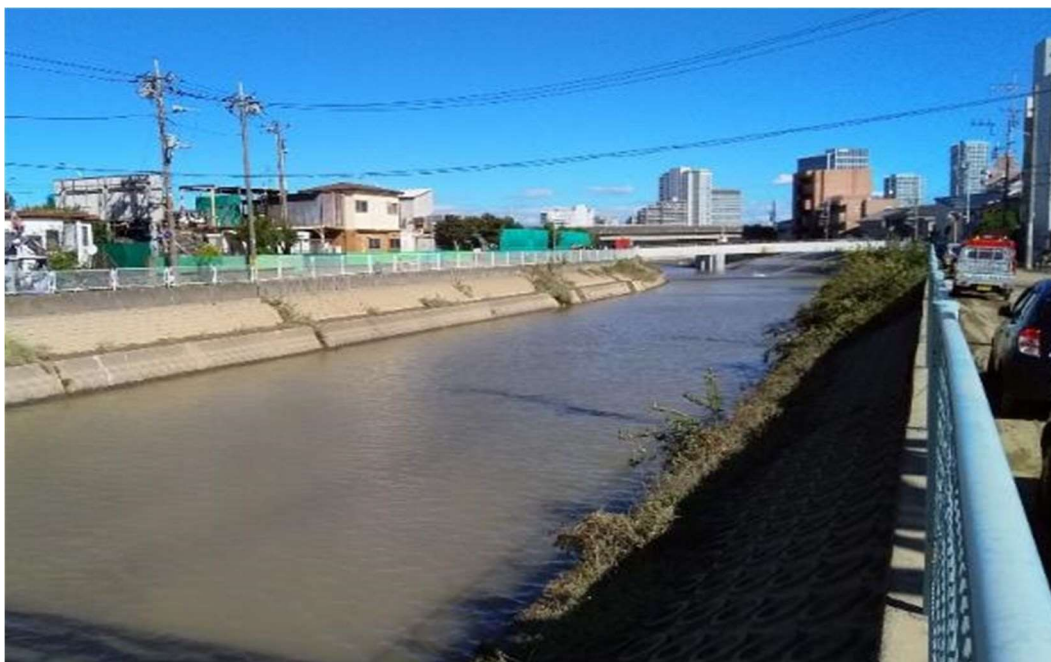
図 4-2-1 平瀬川(多摩川合流部周辺)

多摩川上流域で観測した既往最高の雨量は、計画高水位を超過したまま多摩川下流域を流下した。一方、平瀬川流域の雨量は流下能力を下回る降雨であったが、多摩川において田園調布(上)水位観測所等で計画高水位を越える状況の中、平瀬川においても水位が上昇し、管理用通路水抜き穴からの浸水、東久地橋桁下からの浸水、平瀬川の堤防からの越水が確認され、約 6 ha の浸水被害が発生した。

また、水位計の電源が喪失し、水位の情報が欠測したり、夜間のカメラ映像が不鮮明で現地状況の把握に支障が出る等、情報収集・伝達の面で課題が生じた。

### 4-2-2. 対策概要

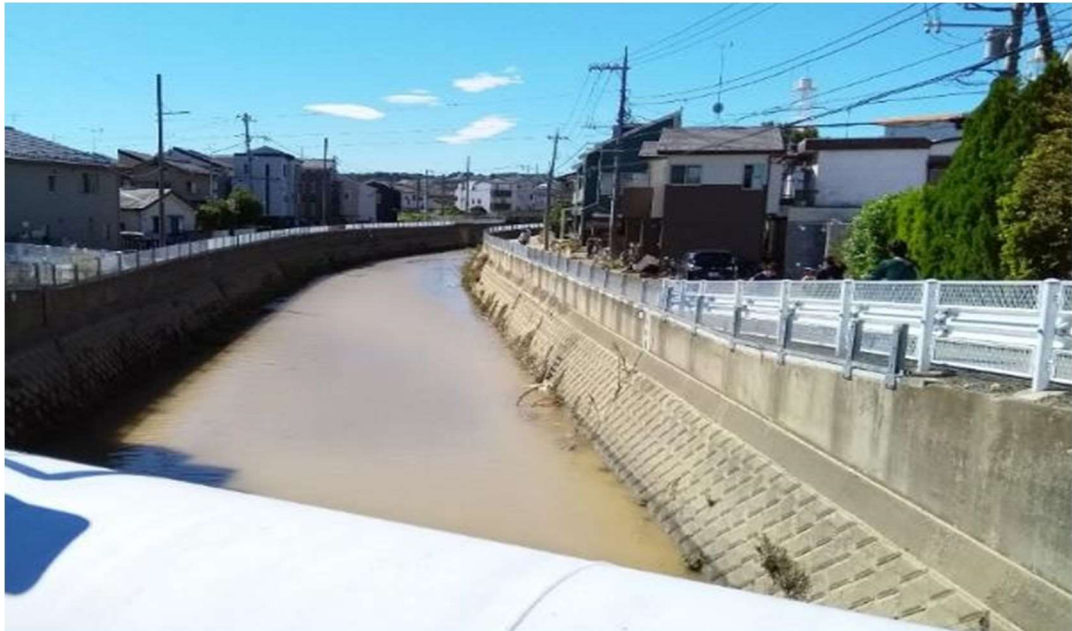
図 4-3-1 三沢川(JR 南武線三沢川橋梁周辺)

多摩川上流域で観測した既往最高の雨量は、計画高水位を超過したまま多摩川下流域を流下するとともに、大丸用水の上流域に位置する多摩雨量観測所(稲城市大丸)でも既往最高の雨量を観測した。一方、三沢川流域の雨量は流下能力を下回る降雨であったが、多摩川において計画高水位を越える状況の中、三沢川においても水位が上昇し、三沢川に接続する水路の水が流入しづらくなったため水路からの越水が発生し、併せて三沢川護岸に設置されているアクリル板の目地からの漏水や、管理用通路の水抜き穴からの浸水も発生した。当該地域では約 12ha の浸水被害が発生した。

また、早期に浸水状況の把握ができず住民への注意喚起が出来なかったことや、三沢川水門の閉鎖や付近の三沢川の水位情報が住民に伝えられていない等、情報収集・伝達での課題が生じた。

浸水経路として確認された水路(水門)の補修や、フラップゲートの設置及び三沢川のアクリル板の目地の補修を行う。

また、浸水状況の把握については、住民への注意喚起や情報提供が出来なかったことから、リアルタイムに水位等の情報を把握できるよう、水位計やカメラを設置するとともに、住民に自主防災意識を促すソフト面での対策も併せて行う。

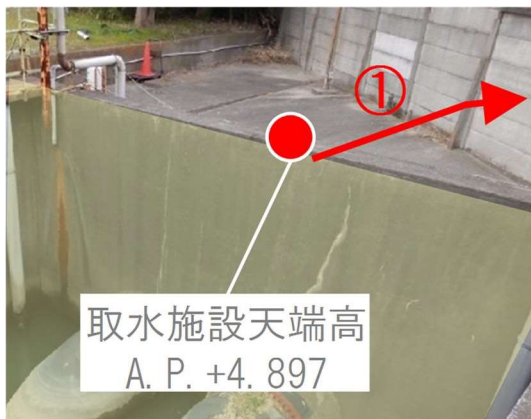
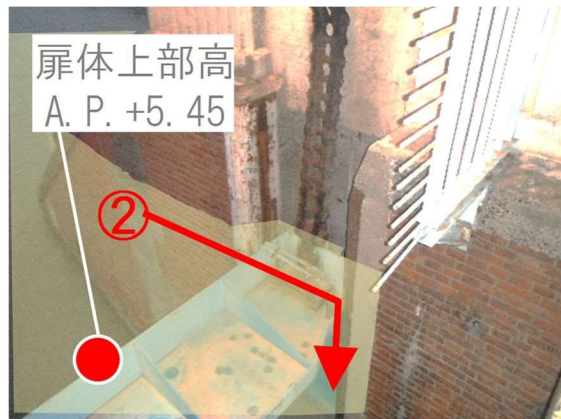
図 5-1-4 浸水経路の状況

多摩川の水位変動と周辺工場の取水施設、河港水門等の測量結果を検証したところ、水位は12日19時40分頃、周辺工場の取水施設天端高(A.P. +4.897)に達し、同施設より出水が始まり、12日21時50分頃、扉体(ゲート)上部高さ(A.P. +5.45)を越え、13日1時10分頃までの約5時間30分の間に出水及び越水、泥が流入していたと推測される。また、水中測量の結果、扉体下部における洗堀は確認されていない。(周辺工場：味の素川崎事業所)

周辺工場取水施設写真

河港水門扉体上部写真

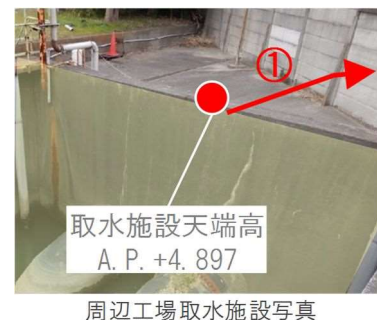
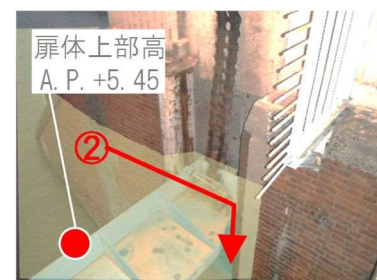
図 5-2-3 各浸水経路の状況

(1) 周辺工場の多摩川取水口からの出水

(2) 河港水門扉体上部からの越水

水位は12日19時40分頃、周辺工場の取水施設天端高(A.P. +4.897)に達し、同施設より出水が始まり、12日21時50分頃、扉体(ゲート)上部高さ(A.P. +5.45)を越え、13日1時10分頃までの約5時間30分の間に出水及び越水、泥が流入していたと推測される。

- ・ 対策実施者：川崎市
- ・ 実施目途：令和2年度台風シーズン前までに対策
- ・ 土のうによる対策は水密性に関して懸念があるため、扉体の嵩上げ工事とする。短期間で設置可能な嵩上げ材料の耐久性を考慮し、次の対策の実施を前提と考える。また、令和3年度台風シーズンまでには、扉体の嵩上げに代わる対策を実施する。

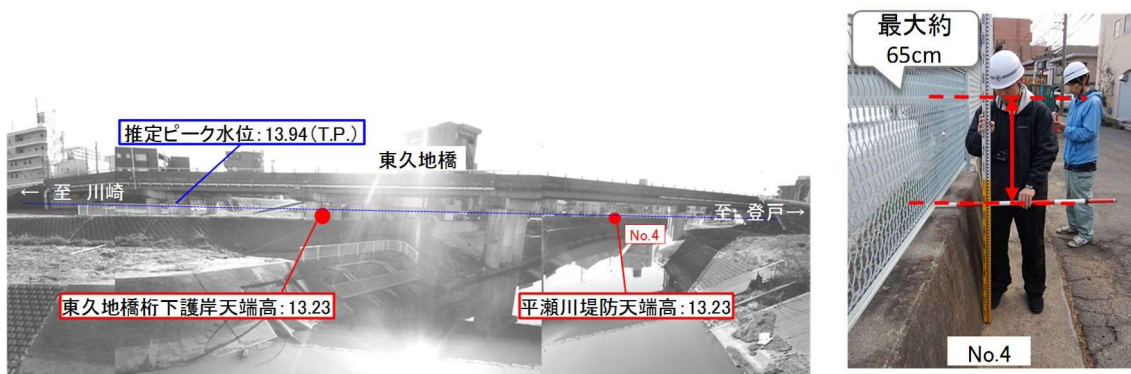
図 6-1-5 測量結果

平瀬川(多摩川合流部)における多摩川水位(約 100m上流の危機管理型水位計の参考値)と平瀬川護岸部の測量調査により、12 日 15 時頃に①管理用通路水抜き穴からの浸水が発生。18 時頃から 13 日 0 時頃まで②東久地橋桁下からの浸水と、③平瀬川堤防からの越水が同時時間帯に発生していたことが推測される。(平瀬川の水位計は、17 時から欠測している。)

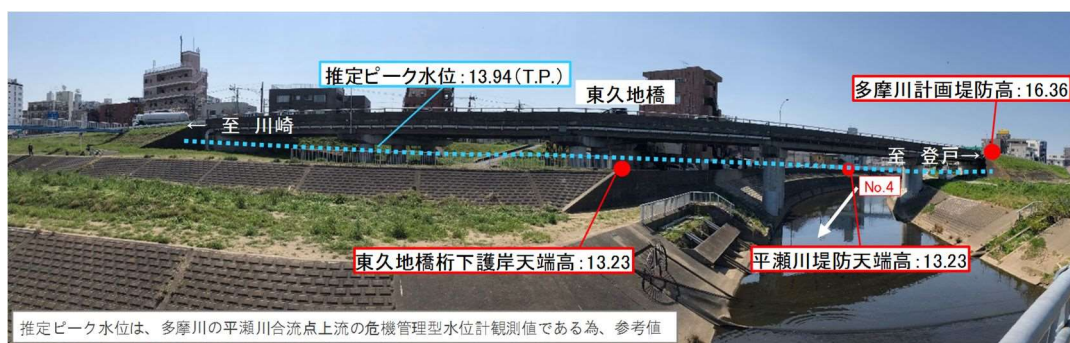
図 6-5-1 平瀬川(多摩川合流部周辺)写真

多摩川合流部周辺については、多摩川の計画堤防高(TP16.36m)に対して、平瀬川は昭和49年から57年の整備により、時間雨量90ミリ相当※の降雨に対応できる河道整備(堤防実測値：TP13.23m)が完成している。

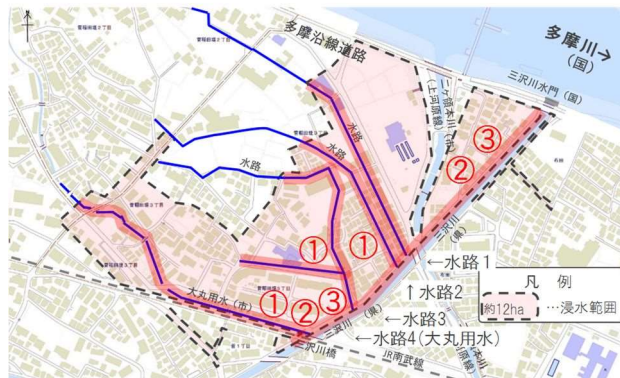
図 7-1-1 浸水経路

当該地の浸水の経路は、以下の通りである。

- (1) 水路からの浸水(侵入経路①)
- (2) 管理用通路水抜き穴からの浸水(浸水経路②)
- (3) 三沢川のアクリル板の目地からの浸水(浸水経路③)

なお、第 2 回検証委員会で報告した浸水経路に加え、大丸用水排泥施設の一部である水門の上部から流入した可能性が確認されたため、現在、今後の対応について稲城市など関係者と調整を行っている。

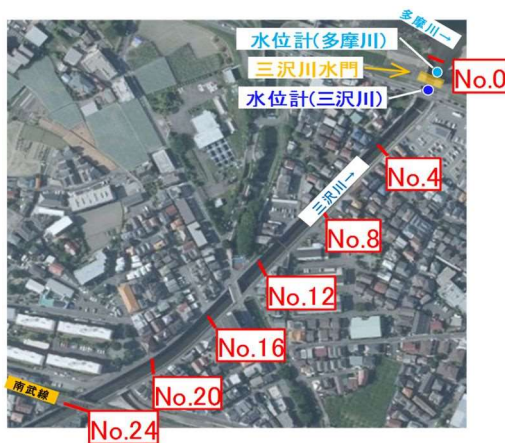
図 7-1-3 三沢川平面図

三沢川の水位と三沢川護岸部の測量結果を検証したところ、三沢川の水位が上昇していく過程で、①水路からの越水(水路 1, 2, 3, 4)、②管理用通路水抜き穴からの浸水、③三沢川の亚克力板の目地から漏水していたことが推測される。三沢川のピーク水位(12 日 22:00 頃)は、亚克力板上部の高さ以下であったので、三沢川護岸からの越水は発生していなかったと考えられる。

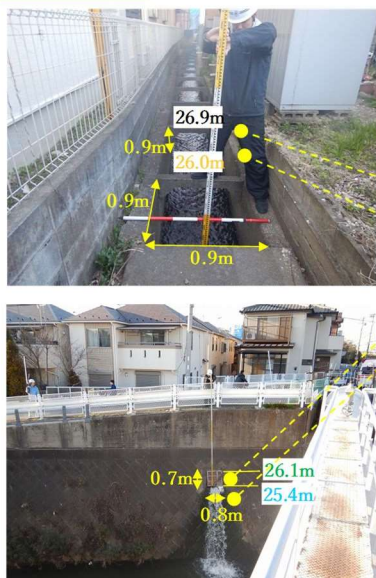
## 水路1

・・・フラップゲート有(鎖により開口状態)

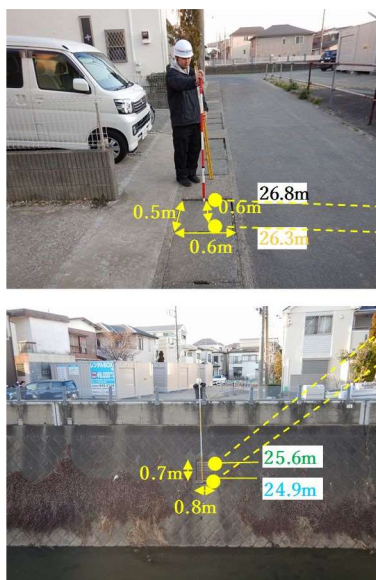
## 水路2

・・・フラップゲート有

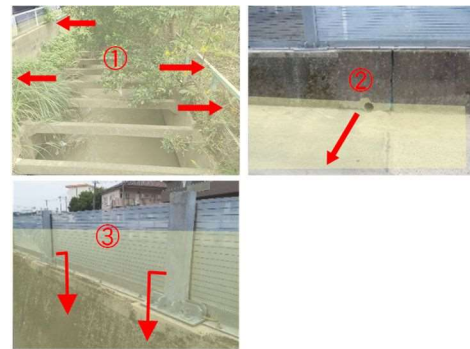
図 7-3-5 各浸水経路の状況

- (1) 水路からの越水
- (2) 管理用通路水抜き穴からの浸水
- (3) 三沢川のアクリル板の目地から漏水

三沢川の水位が上昇していく過程で、①水路からの越水(水路1, 2, 3, 4)、②管理用通路水抜き穴からの浸水、③三沢川のアクリル板の目地から漏水していたことが推測される。
