令和元年東日本台風における市民ミュージアムの 対応に係る検証報告書

令和2（2020）年4月

川崎市

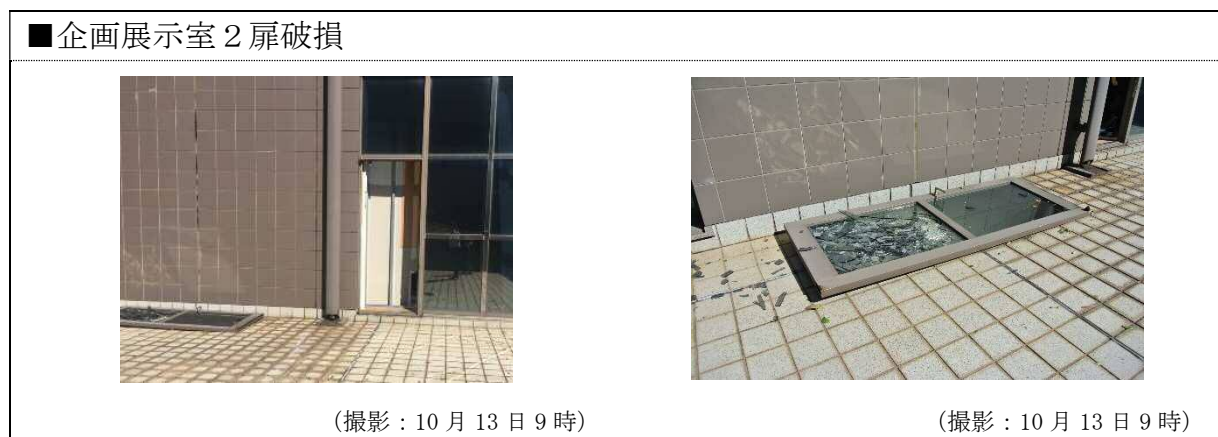
図 10：市民ミュージアム地階以外の被害状況（写真）

場所	内容
企画展示室 2 (建物 2 階)	<ul style="list-style-type: none"> ・展示室内から建物外部に繋がる扉が破損 ・展示室内の可動壁の一部が破損
外壁	<ul style="list-style-type: none"> ・外壁パネルの一部が剥離

■企画展示室 2 内部の可動壁破損

日付	具体的な内容
10 月 12 日	<ul style="list-style-type: none">・建物及び周辺地域の浸水状況を確認
10 月 13 日	<ul style="list-style-type: none">・建物内外の被害状況を確認・外壁パネル剥離があった区域を立入禁止とした・企画展示室 2 の外扉破損部分にブルーシートで養生し、目隠しのため展示用の壁面ボックスを設置・当面の休館を決定しHP等で周知

今回の台風でも、内水氾濫の要素を除くと、建物周辺への降雨による直接の被害は生じていない。強風に関しては、事前に行った強風飛散対策では被害は生じなかったが、外壁パネルの剥離と企画展示室 2 の外扉破損があった。これらの被害に対しては、10 月 13 日中に立入禁止区域の設置や応急処置が取られた（その後、11 月 5 日補修工事が完了）。
