# 第2章

## 事故事例集

## 事 故 事 例 一 覧 表

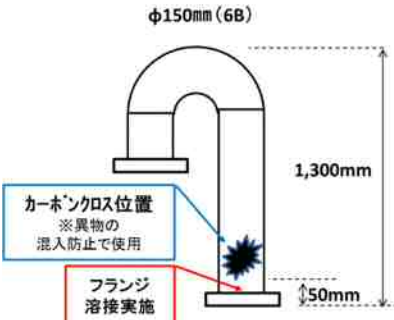
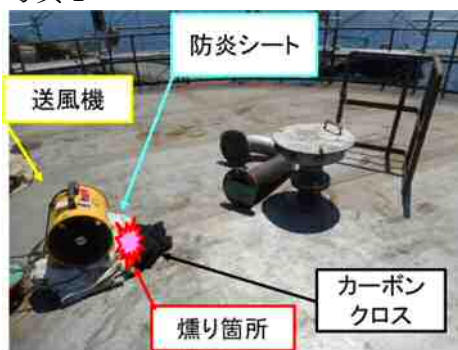
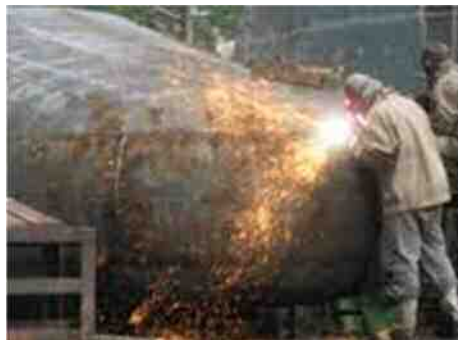
| 事故の経過 | | <p>当日の天候は晴れ、気温 33.2℃、南の風 最大瞬間風速 10.6 m/s。</p> <ol style="list-style-type: none"><li>1 開放中の危険物タンク天板上で、取り外したベント管にフランジを溶接する作業を実施。（溶接工法は、TIG 溶接※）</li><li>2 溶接作業者は、作業終了後、異物（塵埃）混入防止用に管内に丸めて挿入（図 1）していたカーボンクロス（1,200mm×1,200mm）を取り出して振った後、重ねて風で飛ばされないよう防災シートの間に挟み（写真 1）、その場を離れた。</li><li>3 それから約 20 分後、ルールに従って休憩前に残火確認を行うため、タンクに上がった工事監督者と工事担当者が、くすぶりを発見（写真 2）し、直ちにバケツの水を掛けて消火した。</li><li>4 カーボンを収納する際、溶接作業者は皮手袋を着用しており、異常には気付かなかった。</li><li>5 尚、当日、養生に使用したカーボンクロスは新品ではなく、数日前に別のガウジング作業（写真 3）に使用しており、付着していた金属粉が、溶接の熱で加熱され、蓄熱していた。</li></ol> <p>※ TIG 溶接（ティグようせつ）</p> <p>電気を用いたアーク溶接法的一种。TIG は、Tungsten Inert Gas の略で、タングステン－不活性ガス溶接の意。電極棒に消耗しない材料のタングステンを使用して、別の溶加材（溶接棒）をアーク中で溶融して溶接する方式でスパッタ（溶接時に飛散する溶融金属の微粒子）が殆ど発生しない。</p> | | | | | | |

| <p>解答と解説</p> | <p>1 原因</p> <p>(1) カーボンの蓄熱<br/> 一般的には、着火源として、スパッタがカーボンの付着していたことが考えられるが、本件は TIG 溶接でスパッタが殆ど発生しないことから、その可能性は低い。<br/> 異物（塵埃）混入防止のため管内に丸めて挿入していた<u>カーボンそのものが、溶接の高温（4,000-5,000℃）で蓄熱していたものと推定される。</u></p> <p>(2) 金属粉の付着<br/> 当日、養生に使用したカーボンは新品ではなく、数日前に別の<u>ガウジング作業に使用しており、金属粉が付着していたものと考えられる。更にこれを畳んでいたことで、より蓄熱し易い条件が揃っていたものと推定される。</u></p> <p>(3) 天候・気象条件<br/> 当日は外気温 33.2℃、タンク天板中央部付近の表面温度は 60℃近くあり、自己消火（自然に火が消えること）し難い気象条件だった。</p> <p>2 再発防止策</p> <p>(1) カーボンの使用に際しては、浸水・散水により湿潤の状態を保ち、使用後は水に浸ける。</p> <p>(2) 現場を離れる際の残火確認の徹底。</p> <p>(3) 火気使用時の休憩中には、現場に監視当番を残す。</p> |

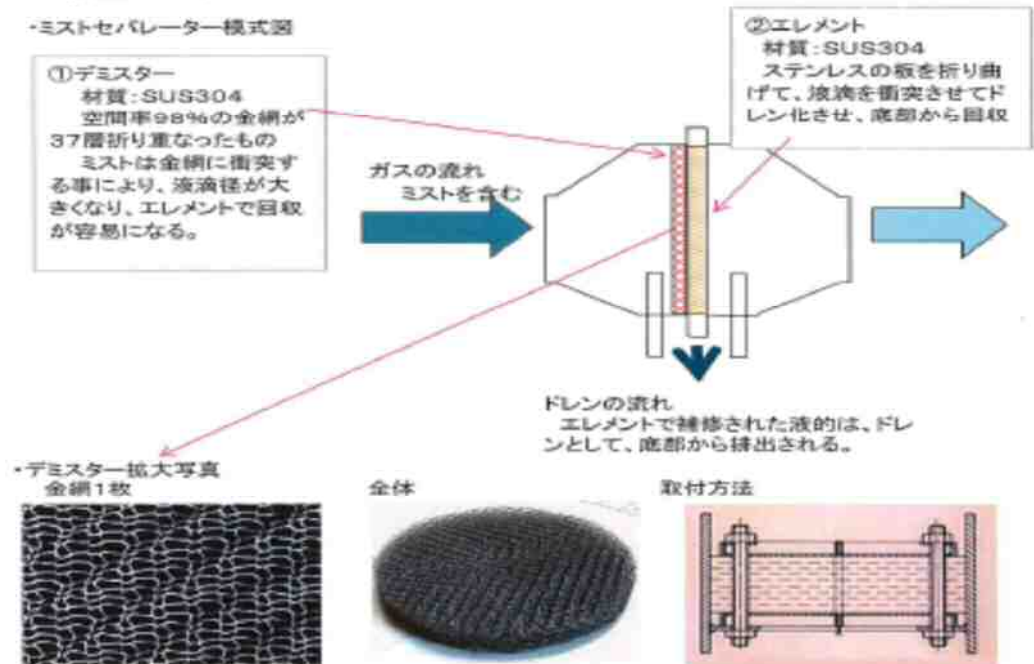
・ミストセパレーター模式図

ミストセパレーター内部には、デミスターとエレメントが配置されており、ミストを捕集しドレンとして排出している。

- 大規模プラントにおいては、機器によっては排除され難い物質が内部に残留している場合もある。火災後、以下の追加確認と工事方法の変更を行った。
  - 内部挿入物がある機器は火気を使わずに開口部を作り、安全を確認しながら洗浄し、内装物を取り出した。
  - 蒸留塔塔頂出のペーパー配管はウォーターカッターで切断し、内部の付着物なしを目視確認後に火気溶断した。
  - シェル&チューブ式の固定管板型熱交換器のシェル側をウォーターカッターで開口し、内部を目視確認後に火気溶断した。
 内部洗浄を行ってもガス検知器で検知されない可燃物が残留しているかもしれないと考え、機器の内装物はすべて取り除くべきである。

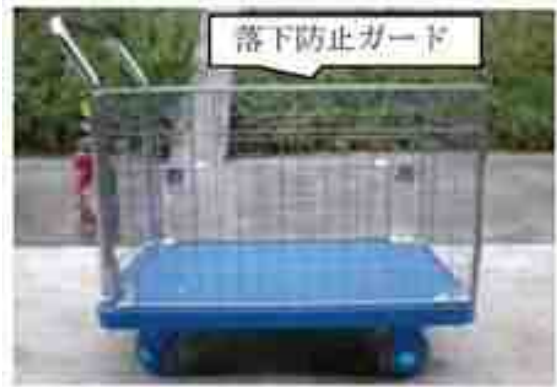
| <p>解答と解説</p> | <p>【原因】</p> <ul style="list-style-type: none"> <li>・塗装業者は、転倒した場合に開く可能性のある簡易な蓋を溶剤容器に使用し、溶剤容器などを落下防止対策のない台車を用いて運搬することで問題ないと思っていた（軽視していた）。</li> <li>・保全部門は、溶接作業部門からの火気使用の届出、塗装業者からの作業実施書の提出により、両作業については認識していたが、それぞれの作業が同時に実施されることのリスクが認識できていなかった。</li> <li>・保全部門は、作業現場のパトロールは実施していたが、塗装用資材の運搬に着目したパトロールは実施していなかった。</li> </ul> <p>【対策】</p> <ul style="list-style-type: none"> <li>・塗装業者は、危険物を密閉式容器に入れる。</li> <li>・保全部門は、危険物の運搬に台車を用いる場合は落下防止ガード付とするように徹底する。</li> <li>・保全部門は、作業内容を確認し、必要に応じて、塗装溶剤運搬ルートの変更や火気作業の時間制限等について調整を図る。</li> <li>・保全部門は、定期的なパトロールに加えて、日常の現場巡視において塗装用資材等の危険物の運搬にも着目して安全管理を実施する。</li> </ul> <div data-bbox="614 1205 1173 1590"> </div> <p>落下防止ガード付台車</p> |

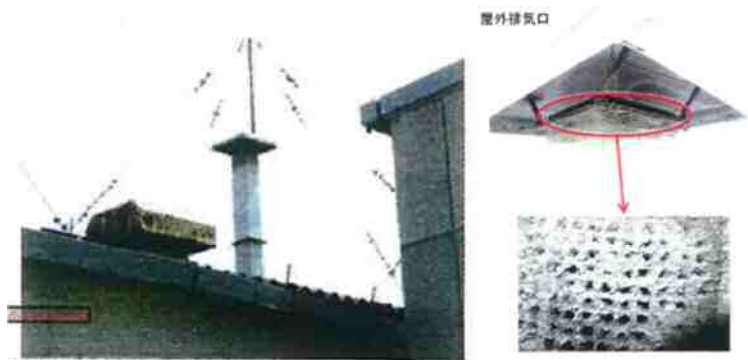
1 ファン風量が低下していた。

可燃性ガス雰囲気をも最小にすべくファンの設計風量は  $32\text{m}^3/\text{min}$  であったが、 $5\text{m}^3/\text{min}$  以下に落ちていた。点検の結果、ファンの異常やダクトの付着物はなかったが、屋外に排気する部分のフィルターがほこり等で約 7 割詰まっていた。開口部での風量測定を行いここ数年測定値はやや低下していたが、「有機則のドラフト制御風速  $0.4\text{m/s}$  を満足すればよい」との誤った認識であったため気付かなかった。排気口の目詰まりを除去したところ風量は  $18\text{m}^3/\text{min}$  まで回復した。

下図は火災後に、風量別に可燃性ガスの範囲を計算したものである。火災時は可燃性ガス雰囲気がドラム下部まで拡大していたと推定される。安全を担保するファン風量の確保の重要性といった設計思想を、設備を使用する限り伝達する必要がある。

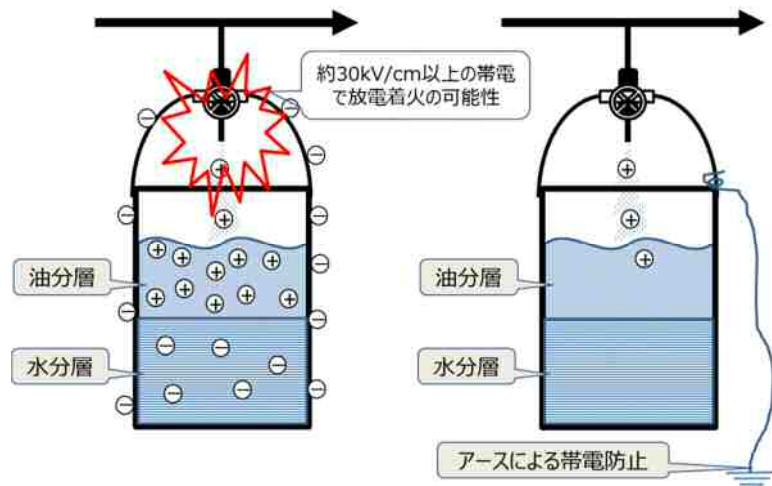
原料ドラムの内容物（灯油等の混合油と水の混合物）は、5時間静置され、原料ドラムも接地されている為、作業前、ドラム内に著しい静電気の帯電は無かった。しかし、小径バルブから油分（灯油等の混合油）が排出される際、静電気が発生し、油分が帯電した。更に、ペール缶はポリエチレン樹脂の取手部分で小径バルブに吊るされていたため、アース（接地）されておらず、ペール缶の内部に静電気が蓄積されていった。最終的に蓄積された静電気が原因で火花が発生し、灯油の蒸気に着火したものと考えられる。（静電気火災）空気中では約  $30\text{kV/cm}$  を超える帯電が起こると絶縁破壊により放電し、周囲の可燃ガスに着火する可能性がある。

このような火災を防ぐためには、受け缶内部に静電気を蓄積しないよう、缶自体にアース（接地）を取る（下図参照）、または、ボンディング（バルブと缶を接続）することが必要。また、缶自体の素材も導電性の金属であることが必要。次のような対策が考えられる。

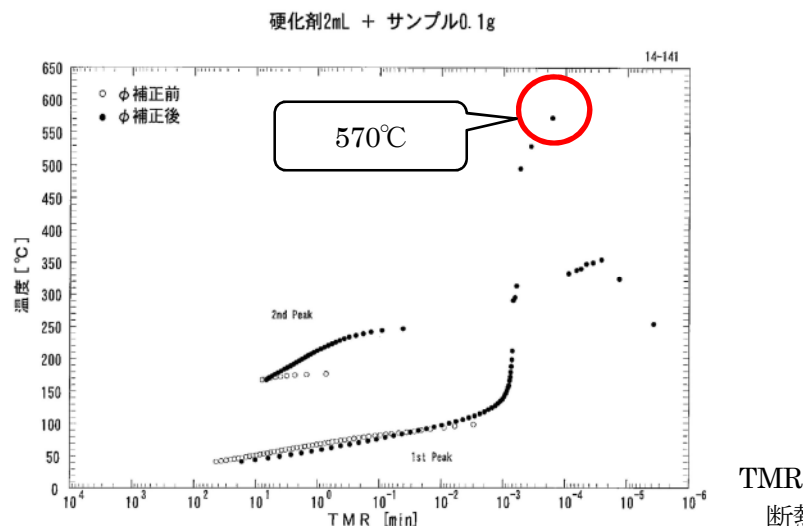
ARC を用いた検証実験

実験室レベルで、少量と言えども混ぜてはいけない物質同士を、結果的に混ぜてしまったことが火災につながったのが本事例の教訓である。事後に ARC(Accelerating Rate Calorimeter)で検証を行ったところ、室温で両者を混合した直後から温度上昇が観測され、45 分後に 570℃まで上昇したデータが得られた。

- 2 有機過酸化物である第 5 類は有用ながらも危険性を有する物質である。
- (1) 自己反応性物質の危険性についての十分な教育  
温度が上昇すると自己発熱を起こし発火に至ること、酸・アルカリ・還元剤などと混合すると自己分解を始めること等、SDS の内容を十分教育する。技術資料としては第 5 類メーカーの DVD も有効である。
- (2) 第 5 類の変更の検討  
電子顕微鏡の試料作成などの硬化剤は必ずしも第 5 類を使用するものばかりではない。別の薬剤への代替も有効。
- (3) ゴミ箱の分別  
混触してはいけない物質と接触させないように、ゴミの分別を行う。  
混触の危険性を表示して、分別廃棄を徹底することも必要。

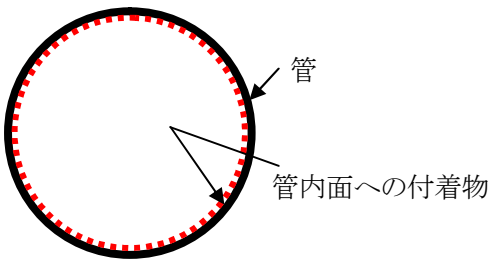
| <p>解答と解説</p> | <p>通常は内部の状況が見えないダクトの溶断作業</p> <p>内部が見えないダクトなどをその内部の状況（可燃性ガス、可燃物の付着など）を確認しないまま、火気を使用して溶断作業を開始することは厳禁である。対象物により詳細は変わるが、およそ以下の手順で内部の状況を確認した上で溶断作業に着手することが必要である。（可燃性ガスのダクトの場合には、予め窒素パージを行う。）</p> <ol style="list-style-type: none"> <li>1 ハンドドリルなどを使用して冷却しながら小径(Φ10mm 程度)の穴あけをする。(点検孔、ガス分析用のサンプリングポートなどがあればそれを利用する。)<br/>ダクトのレイアウトにより内部可燃物(ダストなど)が溜まりやすいと想定される部位があれば、その周辺も調査・確認を行う場合もある。</li> <li>2 ガス検知(ダクト径の 1/5 以上に吸引口を挿入して可燃性ガスの濃度を確認する。)</li> <li>3 ハンドドリル、ノコギリ、カッターで注水しながら穴明け(目安 200mm<sup>2</sup>)をする。</li> <li>4 内面付着物の有無の確認 ⇒ 有の場合 徹底した可燃物の除去をする。(除去できない場合は、無火気工法での工事を再検討する。)</li> </ol> <p>ガス状物質はガス検知器を使用すれば直接見えなくてもガスの有無や濃度を測定することができるが、下図のような固体状(高粘度の液体含む)が管の内部に付着している場合には内部を確認しない限り、付着物質の種類やその危険性を判断することはできないので、火気使用前の確認が特に重要である。</p> |

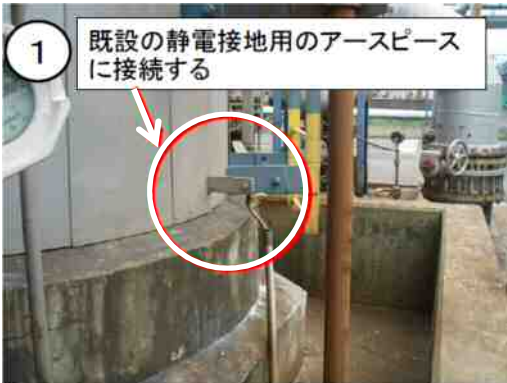
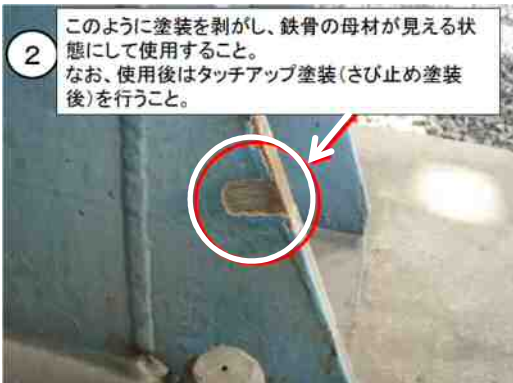
仮設分電盤のアースは、装置の架台塗装部に接続されたが、架台の塗装剥離が未実施であり、十分に接地（アース）されていない状態であった。また、5.5mm<sup>2</sup>キャブタイヤケーブルの許容電流上限値は 34A（規格値）であるが、35A の過負荷状態で 28 時間連続使用されていたため、ケーブルが焼損し最終的に内部短絡を起こした。この際、トリップすべき仮設分電盤の一次ブレーカーの容量が大きすぎたため、トリップせずケーブルに対して過負荷電流が継続し、ケーブル火災が拡大した。

| <p>解答と解説</p> | <p>1 ケーブル焼損の原因</p> <p>(1) 仮設分電盤を地上に設置したために、キャブタイヤケーブルは地上階から 6 階まで垂直方向に配線されており、振れ止めのために 4 階と 6 階で手摺に結束（固定）されていた。手摺に固定された部分にキャブタイヤケーブルの自重（負荷）がかかり、絶縁被覆に伸びが生じて、ケーブルがショートしやすい環境で使用された。</p> <p>(2) ケーブルの太さ、種類の選定に誤りがあり、ケーブルの許容電流を超過した状態で使用されており、ケーブルが発熱状態になっていた。</p> <p>(3) 仮設分電盤のアースを装置の架台塗装部に接続するなど、接地（アース）のとり方が不十分であったので、漏電遮断器が作動しなかった。</p> <p>(4) 仮設分電盤の一次ブレーカーの容量選定に誤り（大きすぎ）があった。負荷容量は 5kVA（200V・25A）であるにもかかわらず、一次側仮設分電盤のブレーカーの電流遮断容量は 150A であったため、6 階でケーブルが短絡（ショート）してもブレーカーが切れなかった。そのため、短絡電流が流れ続けてケーブル被覆が軟化して発熱し火災となった。</p> <p>2 焼損防止対策</p> <p>(1) キャブタイヤケーブルは被覆がやわらかく弱いので、今回のように垂直で且つ、長い区間に施工する場合は CV ケーブル等の絶縁ケーブルを使用する。（CV：架橋ポリエチレン絶縁ビニールシースケーブル）</p> <p>(2) 事前に最大負荷を算出して、適正なケーブルサイズ及びダウントランスを選定する。今回の場合においては、ケーブルサイズ 8sq（許容電流：54A）以上、ダウントランスは 5kVA×2 台以上とすべきであった。</p> <p>(3) 接地(アース)は確実にとり（下記、関連知識参照）、接地抵抗を測定して確認する。</p> <p>(4) 仮設電気設備とはいえ、負荷機器容量算定、ケーブル・遮断機容量選定を適正に行うとともに「電気工事士」の資格を有した作業員が行う。</p> |

| <p>関連知識</p> | <p><u>アースの接続方法について</u></p> <p>仮設分電盤を設置する際のアース（接地）の接続方法は以下の通りとする。</p> <ol style="list-style-type: none"> <li>1 既設の静電接地アースピースに接続する（写真①）</li> <li>2 架構にアース接続するときは塗膜を完全に除去する（写真②）</li> <li>3 アース棒（300mm 以上打ち込む）を使用する</li> <li>4 接地抵抗測定を実施 ⇒ 100Ω 以下とする（高圧の場合は 10Ω 以下）<br/>※電気設備の技術基準の解釈より</li> </ol> <div style="display: flex; justify-content: space-around; align-items: flex-start;"> <div data-bbox="408 1585 917 1966" style="text-align: center;"> <p>① 既設の静電接地用のアースピースに接続する</p> </div> <div data-bbox="959 1585 1474 1966" style="text-align: center;"> <p>② このように塗装を剥がし、鉄骨の母材が見える状態にして使用すること。なお、使用後はタッチアップ塗装（さび止め塗装後）を行うこと。</p> </div> </div> |

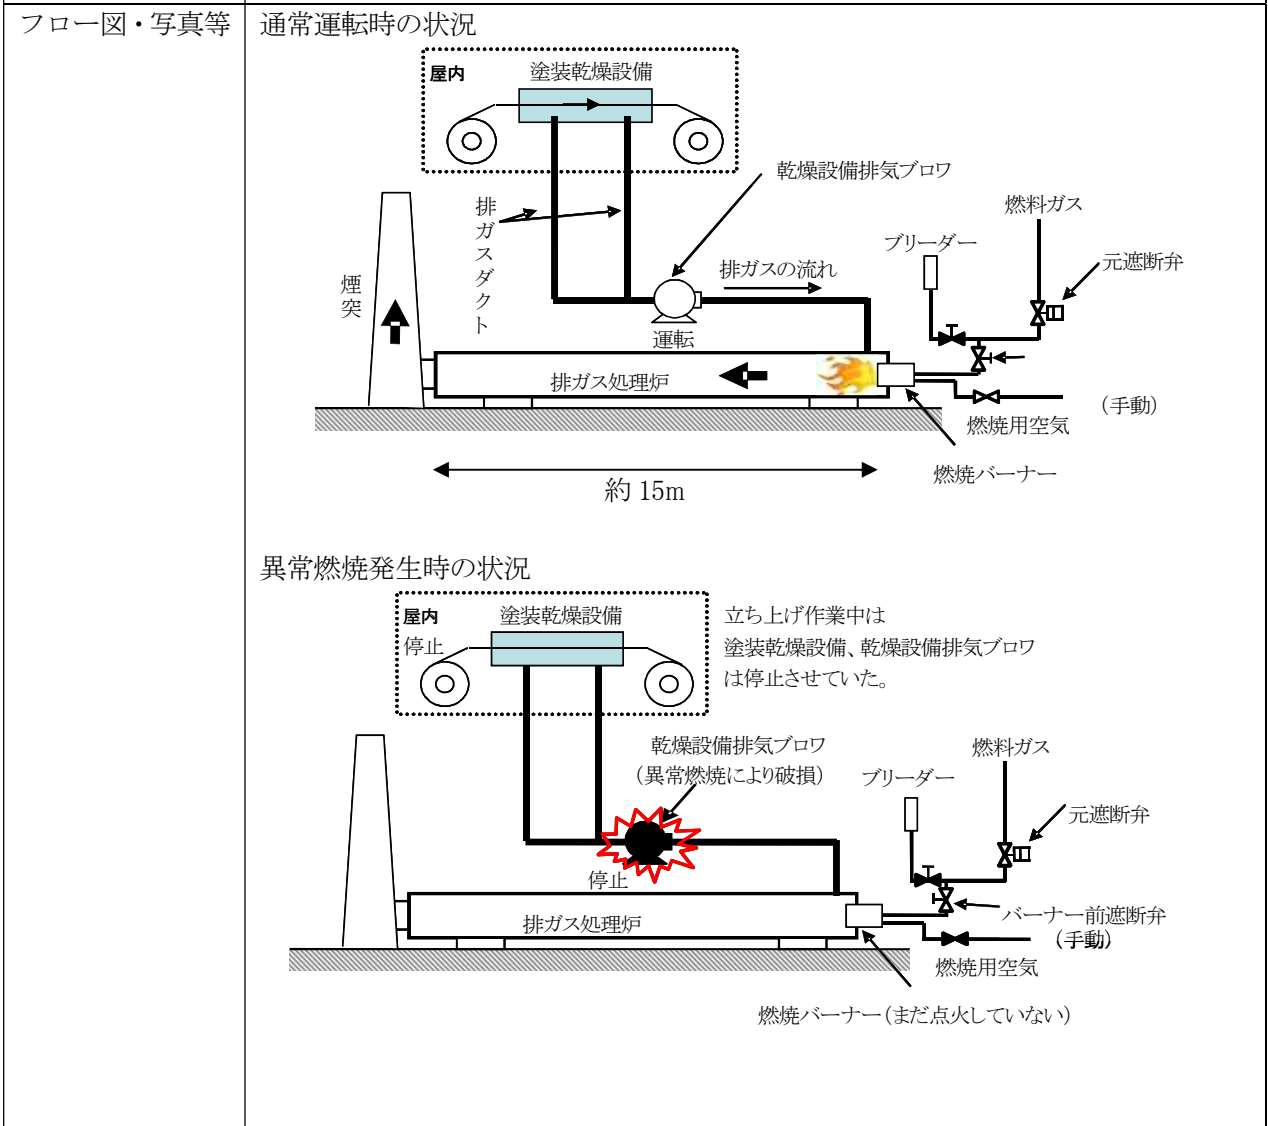
| 事故の概要 | <p>廃ガス処理炉（塗装乾燥設備からの廃ガスを燃焼処理する設備）の燃料ガス配管清掃後のガス通し作業中に排気ブロワ付近が燃料ガスの異常燃焼で破損した。</p> |

| 事故の経過 | <p>1 定期修理後の立ち上げ作業に着手した。</p> <p>2 手順を進め、配管内を窒素ガスから燃料ガスに置換する作業に着手した。</p> <p>3 元遮断弁を開けて、立ち上げ作業を続行した。</p> <p>4 しばらくした後、排気ブロワで異常燃焼が発生した。</p> |

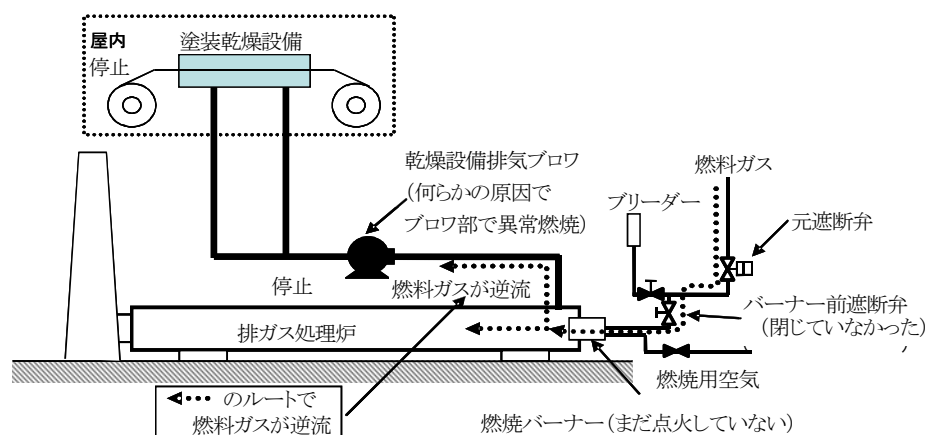
そのため、燃料ガスが下図に示すようなルートで排気ブロワ方向に逆流した。その後、静電気等により引火・爆発したものと推定される。(排気ブロワが運転されていれば、逆流はしなかった。)

なお、手順書ではバーナー前遮断弁を閉めてから、排気ブロワを運転してガス通しをすることになっていた。

ガスを扱う場合には手順を守ることが非常に大切である。そのためには、点火前手順（ガス通し手順など）、点火作業などはチェックリストを作成し、手順を抜けなく確実に実施させる工夫が必要である。

- 1 チェックリストを作成するとともに、点火作業者に何故その手順を守る必要があるのか、手順を守らないと何が起きるのかを具体的に教育し、手順の遵守を徹底することが重要である。
- 2 人が作業をする限り、ヒューマンエラーの発生はゼロにはできない。バーナー前遮断弁を「開」状態に操作できる条件に排気ブロワ「運転」のインターロックを設けるなどを積極的に検討し、実行することも重要である。

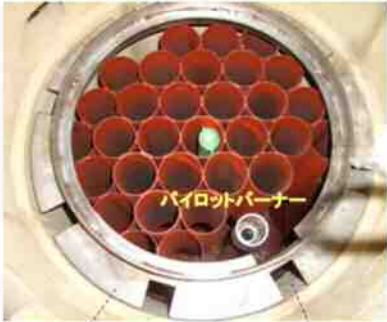
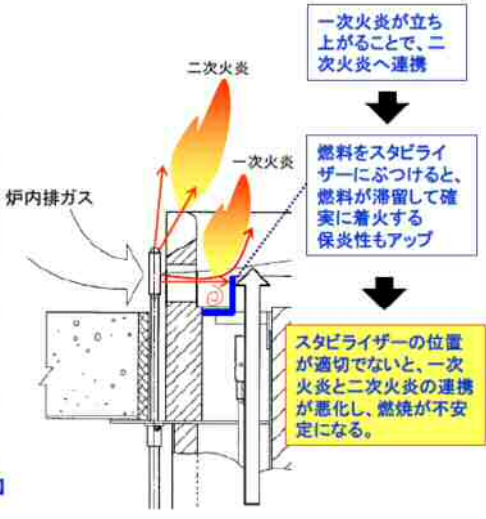
| <p>関連知識</p> | <p>スタビライザーによる炎の安定性について</p> <p>スタビライザーは、一次火炎の燃料噴射を妨げるように配置し、スタビライザー内で一時的に滞留させることで火炎を安定させ、更に二次火炎との連携を促すことでバーナー全体の安定燃焼に寄与する役割を果たしている。</p> <p>スタビライザーの位置が低いと、火炎が安定せず、一部のノズルが未着火状態となって不安定な燃焼状態となる。</p> <p style="text-align: center;"><b>&lt;バーナー構造（スタビライザー）&gt;</b></p> <div style="display: flex; align-items: center; justify-content: space-around;"> </div> <p>The photograph on the left shows the physical components: the <b>パイロットバーナー</b> (pilot burner) in the center, the <b>スタビライザー</b> (stabilizer) surrounding it, and the <b>一次火炎用 空気吹出し口</b> (primary flame air outlet) at the bottom. The schematic on the right illustrates the process: <b>一次火炎が立ち上がることで、二次火炎へ連携</b> (primary flame rises, linking to secondary flame), <b>燃料をスタビライザーにぶつけると、燃料が滞留して確実に着火する 保炎性もアップ</b> (fuel hits stabilizer, fuel lingers, ensuring ignition and improving flame stability), and a warning that <b>スタビライザーの位置が適切でないと、一次火炎と二次火炎の連携が悪化し、燃焼が不安定になる。</b> (if stabilizer position is not appropriate, the linkage between primary and secondary flames worsens, leading to unstable combustion).</p> |

| <p>解答と解説</p> | <ol style="list-style-type: none"> <li>1 スタビライザー高さ（位置）を、スタート前に必ず確認する。<br/>スタビライザーの位置について、スタートアップ手順書、メンテナンス記録に「スタート前にスタビライザーの高さ（位置）を確認する事」を追加する。</li> <li>2 バーナーが失火すると、燃料弁を自動遮断するインターロックを設置する。<br/>炉内のチューブスキン温度計の指示変動を検知し、燃料弁を自動遮断するインターロック（7 秒間の間で 2 度以上温度変化が確認された際にインターロック作動）を設置した。<br/>尚、バーナー失火の検知方法としては、温度計による検知方法以外にも火炎検出器（フレイムディテクター）による検知方法もある。</li> </ol> |

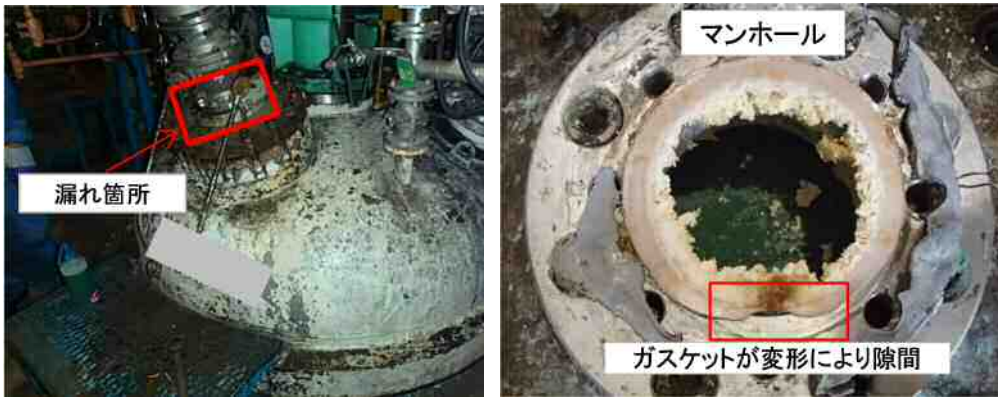
| 事故の概要 | ブタジエンを原料として乳化重合を実施していた。反応器上部マンホールのガスケットが破損したことで、反応器内部のブタジエンが漏えいした。 | | | | | | | |
| 事故の経過 | <p>ブタジエンを原料とする合成ラテックスを反応器で重合していた。</p> <p>近くで作業していたオペレータが異臭に気づき現場確認を実施した（ガス検知器の発報は無かった）。現場周辺を調査したところ、反応器上部マンホールよりブタジエンが漏えいしていることを発見した。応急処置として、漏えい箇所への散水を実施した。その後、漏えいした反応器の反応液を、使用していない別の反応器に移送し内部を空としたのち、内部を窒素でパージした。</p> <p>処置後、漏えい部を確認したところ、ガスケットが変形し、隙間が発生していた。ガスケットの選定基準では、ブタジエンが含浸しないガスケットを使用することになっていたが、ブタジエンが含浸するガスケットが間違っ使用されていた。</p> <p>当該のガスケットは、直近の定期整備時に交換されており、交換後、１年半経過していた。整備は協力会社により実施されていたが、個別の発注仕様書にはガスケットの仕様は明記されていなかった。</p> | | | | | | | |

| <p>解答と解説</p> | <p>1 ガスケットの変形理由</p> <div data-bbox="443 264 890 607"> <p>ガスケット写真</p> </div> <p>変形したガスケットを分析したところ、内側の白色部分は、ブタジエンの重合物だった。ブタジエンは、通常ガスケットへは浸透性が高く、ブタジエンが浸透しにくい材質のガスケットを使わなければならない。しかし、ブタジエンが浸透しやすい間違った仕様のガスケットが使用されていたことで、ブタジエンがガスケット内部に浸透した。ブタジエンは反応性が高く、ガスケット内部で重合反応することでポリマー化し、ガスケットが膨潤することで変形した。</p> <p>2 ガスケットの仕様間違いの防止策</p> <p>協力会社への工事発注仕様は、重要な項目については、一般仕様として提示するだけでなく、個別の作業ごとにガスケット材質を明確に指定する必要がある。取り付け前に正しい仕様のガスケットであるかを確認する必要がある。</p> <p>特に保安に関係するような重要な材料については、発注者側で準備をして、支給とすることも有効な対策となる。</p> |

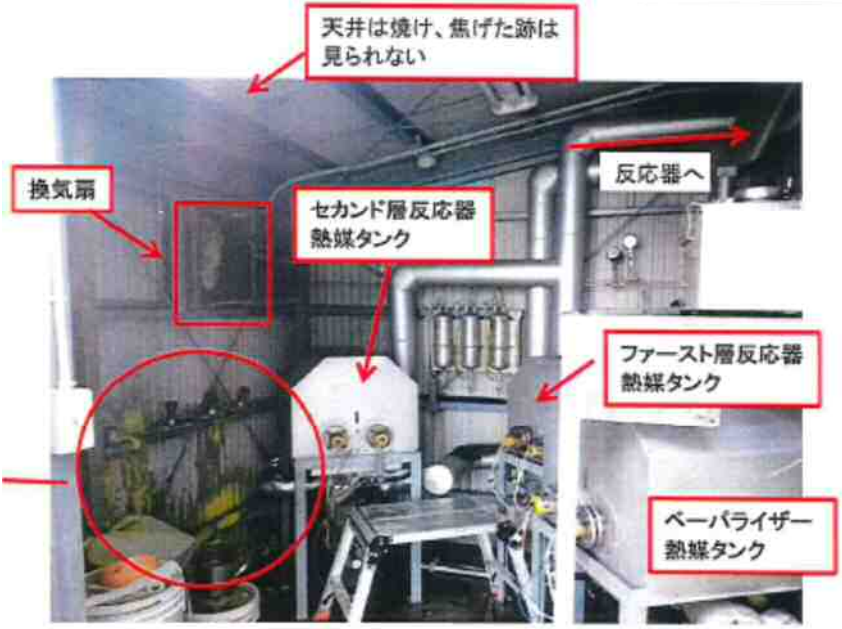
| <p>解答と解説</p> | <p>1 粘度が高い流体の温度を管理できる制御システムになっていない。<br/> 問題点：前頁フローに示すように、熱媒タンクの温度計は2系列あり、I/L 作動用の温度計は上部に、温度調節用の温度計はそれより 100mm 下に設置されている。熱媒の温度が低く粘度が高くと、ヒータ加熱によって上部の熱媒が流動して温度上昇しても、熱媒温度を制御している下部温度計は、熱媒の粘度が高いため循環せず低い温度を示し、加熱され続ける可能性がある。<br/> 解決策：下記3点等の対策が必要である。<br/> (1) このような流体を取り扱う場合は温度計の数を増やして夫々を表示・制御し、かつ I/L の接点として取り込む。<br/> (2) 一定流量以上でポンプ循環されていなければ、ヒータ加熱されないシステム設計を行う。<br/> (3) 空焚き防止などヒータそのものの過昇温防止装置を追加する。</p> <p>2 I/L をリセットすると加熱が再開される、不安全側に作動する設計だった。<br/> 問題点：従来から I/L の作動とリセットは発生しており、この装置を熟知した実験担当者が運転マニュアルに基づいて加熱電源を切りにすることで事故を防いできた。しかし当日はうっかりミスで加熱電源を切りにせず帰宅してしまった。人間のミスが不安全状態を作り出す制御システムであった。<br/> 解決策：I/L をリセットした場合、安全側に停止するシステムに改善する。<br/> (1) 必要な安全装置は入のまま保持とする。<br/> (2) それ以外の不安全側に作動する原料供給・加熱・加圧などは、停止したまま保持とする。<br/> 具体的には I/L をリセットしても熱媒ヒータ電源は切りのまま、有機物の流入防止のため流量調節弁や遮断弁の閉止を継続する、等である。</p> |
| <p>関連知識</p> | <p>この設備は過去に他地区で実験者が作り込んだ装置であったが、移設した後に本格的に終夜運転を行うなど重要な装置となった。移設時に熱媒ヒータの電源が、制御盤の裏側に設置され、通電状態を確認し難かった。当時は現在行われているような変更管理を行っていなかった。</p> <p>実験装置といえども、配置や I/L 構成など設計に関する安全思想が、属人的にならないよう、第三者がチェックする必要がある。そうすることで、このような設計ミスによる災害発生を防止する必要がある。</p> |

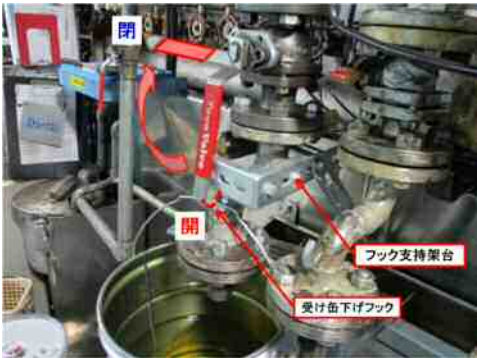
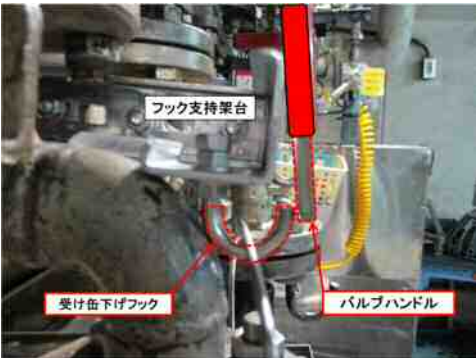
| <p>関連知識</p> | <p>電気的な設備を追加することなく、作業手順と作業者の行動特性を利用した簡易な改造によるヒューマンエラー対策の実施例を紹介する。</p> <p>1 受け缶下げフックの位置を変更し、バルブハンドルが「閉」の位置でないと受け缶の取っ手を取り外せないように改造する。これにより、受け缶に溜った油を廃棄する際には、必ずバルブを閉めることになり、閉め忘れが防げる。</p> <div style="display: flex; justify-content: space-around; align-items: flex-end;"> <div style="text-align: center;"> <p>&lt;前から見た図&gt;</p> </div> <div style="text-align: center;"> <p>&lt;横から見た図&gt;</p> </div> </div> <p>2 作業手順書作成時の留意点<br/> 作業手順書には、単に操作の手順を記述するだけでなく、「何故そうしなければならないか」という根拠・理由を明記し、一つひとつの操作の意味するところを作業者に正しく伝え、理解させることが重要である。</p> |

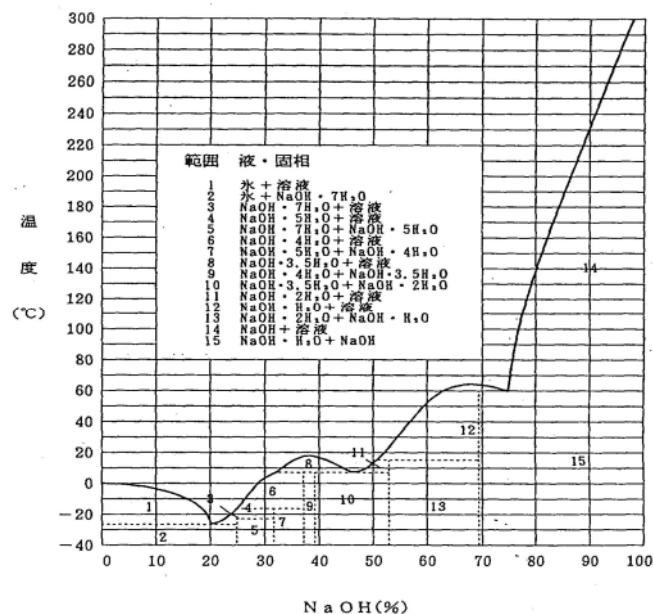
※鐘淵化学工業株式会社製品安全データシートより

苛性ソーダ液の凝固点について：苛性ソーダは、その濃度に依って凝固点に変化し又、その挙動は特殊で有るため注意が必要である。

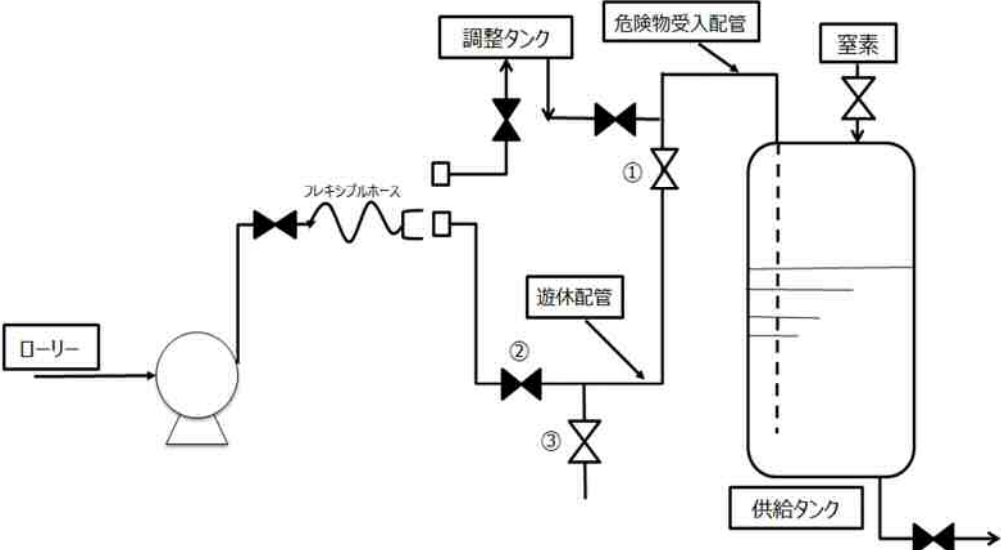
| <p>解答と解説</p> | <p>1 タンク下部近くまで配管が達している構造</p> <p>事例のタンクは危険物の受入を上部から行う構造となっており、危険物（可燃性液体）が配管からタンク内に入る際、霧状になって静電気が発生する事を防ぐために、受入配管は供給タンク下部まで達している構造になっている。このような構造で、配管出口部が危険物液面下まで浸っていると、気相の圧力が上がる事で危険物は受入配管を逆流し、本事例の事故が発生する。</p> <p>よって、タンク内液面を受入配管の下端部より低い位置まで下げてから、N<sub>2</sub>ガスを入れるのが確実な方法である。</p> <p>(本タンク内配管に、ウィープホールは無い)</p> <p>2 供給タンクを介さず、閉塞確認を行う遊休配管単体で詰まりの有無を確認する。</p> <p>一例として、①弁閉の状態、①弁一次側フランジを開放、②、③弁開とし、回路図上左端より N<sub>2</sub>を加圧し、①弁及び③弁からブロー状態を確認する。</p> |

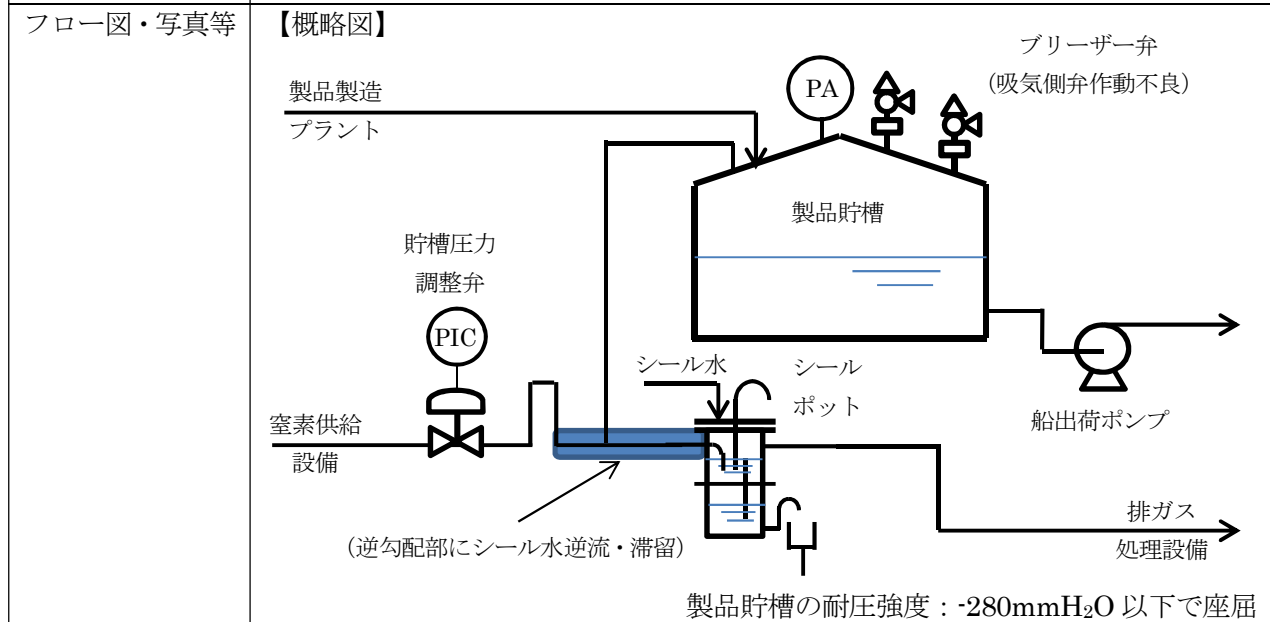
| 事故の経過 | <p>現場作業員は製品（液状：第 4 類第 1 石油類）の船出荷依頼を受け、製品貯槽から輸送船への製品送給準備を整え、船出荷ポンプを起動させて製品の輸送船への送給を開始した。その後、当該作業員は製品製造プラントの運転再開準備に取りかかった。</p> <p>製品の船出荷作業と製品製造プラントの運転再開準備が同時並行で行われたため、製品貯槽を含むプラント内の窒素使用量が急増した。</p> <p>窒素供給設備の元圧力が徐々に低下（窒素供給量＜窒素使用量）し、供給元圧力下限値アラームが作動したが、CCR オペレーターは製品製造プラントの運転再開準備に気を取られていて、アラームの作動に気付かなかった。</p> <p>現場作業員は製品の輸送船への送給作業を完了させた後、後処理作業のために製品貯槽に戻ったところ、貯槽上部が内側に変形しているのを発見した。</p> <p>製品貯槽には製品の張込みや払出しにより生じる貯槽内空間圧力変動を制御するため貯槽圧力調整弁（設定圧：+20mmH<sub>2</sub>O）とシールポット（排出設定圧：+150mmH<sub>2</sub>O）が設置されていた。また、圧力調整機能喪失に備えた安全装置としてブリーザー弁（排気弁+吸気弁一体型）2 台が設置されていた。</p> <p>原因調査の過程で、貯槽に設置された 2 台のブリーザー弁の吸気側弁のシート面が（整備時使用した残存油脂で）固着し作動不良を起こしていたことが確認された。また貯槽内圧力を逃がすためのシールポットのシール水が貯槽排ガス配管及び窒素供給設備配管側に逆流し、配管底部に滞留していたことも確認された。</p> |

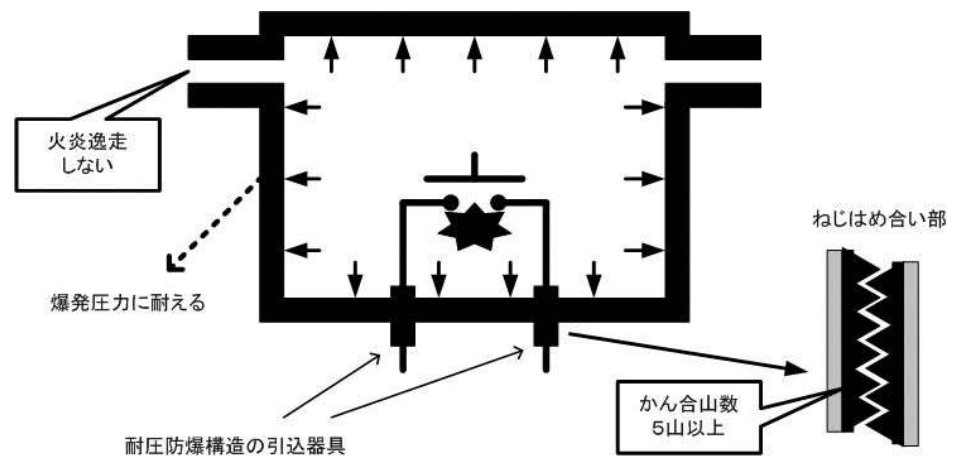
図 4 耐圧防爆構造

この問題の背景には、設計部門担当者に防爆機能があれば防水機能も有するという誤った認識があった。設計部門担当者が圧力スイッチの標準仕様書を作成する際に、防爆機能か防水機能を選択することが慣例となっており、これら両方を選択することがなかったようである。今一度、防爆機能と防水機能は別のものであることを周知・教育し、標準仕様書にもその旨の注意書きをしておくことが必要である。

耐圧防爆構造（図 4）について、よく理解しておくことが必要である。なお、防水機能のあるタイプでは、耐圧防爆の隙間はケーブル側で確保されている。
