令和元年台風第19号における排水樋管周辺地域の浸水に関する検証について

# 排水樋管周辺地域の浸水に関する検証について(1/17)

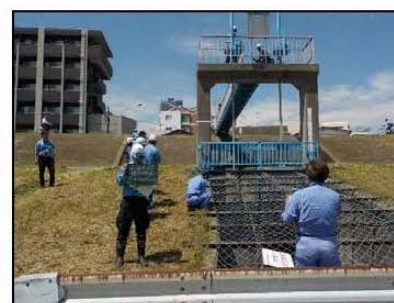
写真: 河川管理者による検査状況

- ・ゲートメーカーによる点検整備 : 3月11日
- ・職員による動作点検 : 4月11日、6月19日
- ・河川管理者の検査 : 5月22日
- ・台風前後の職員による動作点検 : 10月10日、10月21日
- ・台風後のメーカー立会点検 : 10月24日

○いずれの点検・動作確認においても、河川水位が下がった状態ではあるが、開閉動作の不具合や異常がないことを確認した。

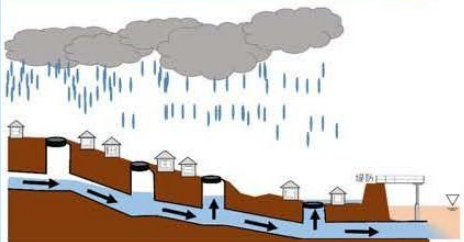
##### ①内水による浸水

多摩川の水位が高くなったことで、下水管内の水位が上昇し、その影響で地盤の低い箇所での溢水を含め、浸水が発生する。

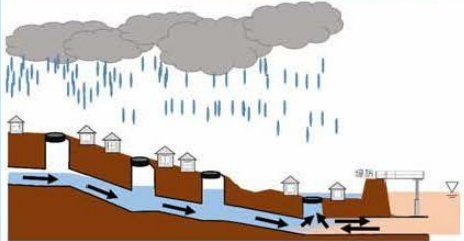
##### ②逆流した河川水や内水による浸水

多摩川の水位がより高くなり、堤内地側の水と多摩川の水が押し合っている状態であり、順流も逆流も発生する。その結果、内水や河川水が溢し、浸水が発生する。

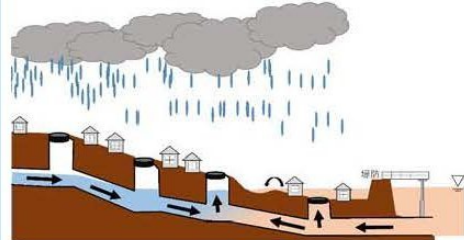
##### ③逆流した河川水による浸水

多摩川の水位がさらに高くなり、完全に逆流となることで、河川水が溢し浸水が発生する。

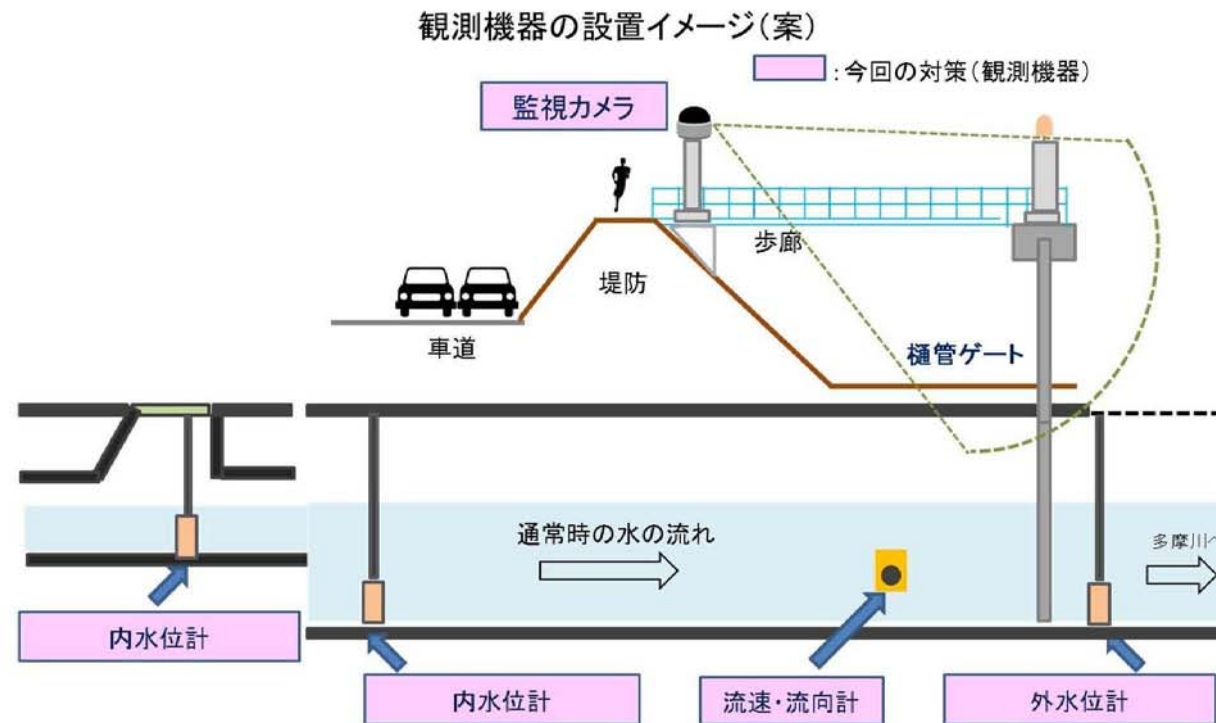
### ■12-2. 観測機器の設置

下水管きょは地中に埋設されていることから、河川とは異なり目視で水の流れを確認することが難しいなどの特性がある。河川水の逆流防止及び内水排除の判断を行うためには、観測機器の設置により外水(河川)・内水位、樋管ゲートの状況及び樋管内の水の流れ方向(流向)を確実に把握することが有効と考えられる。

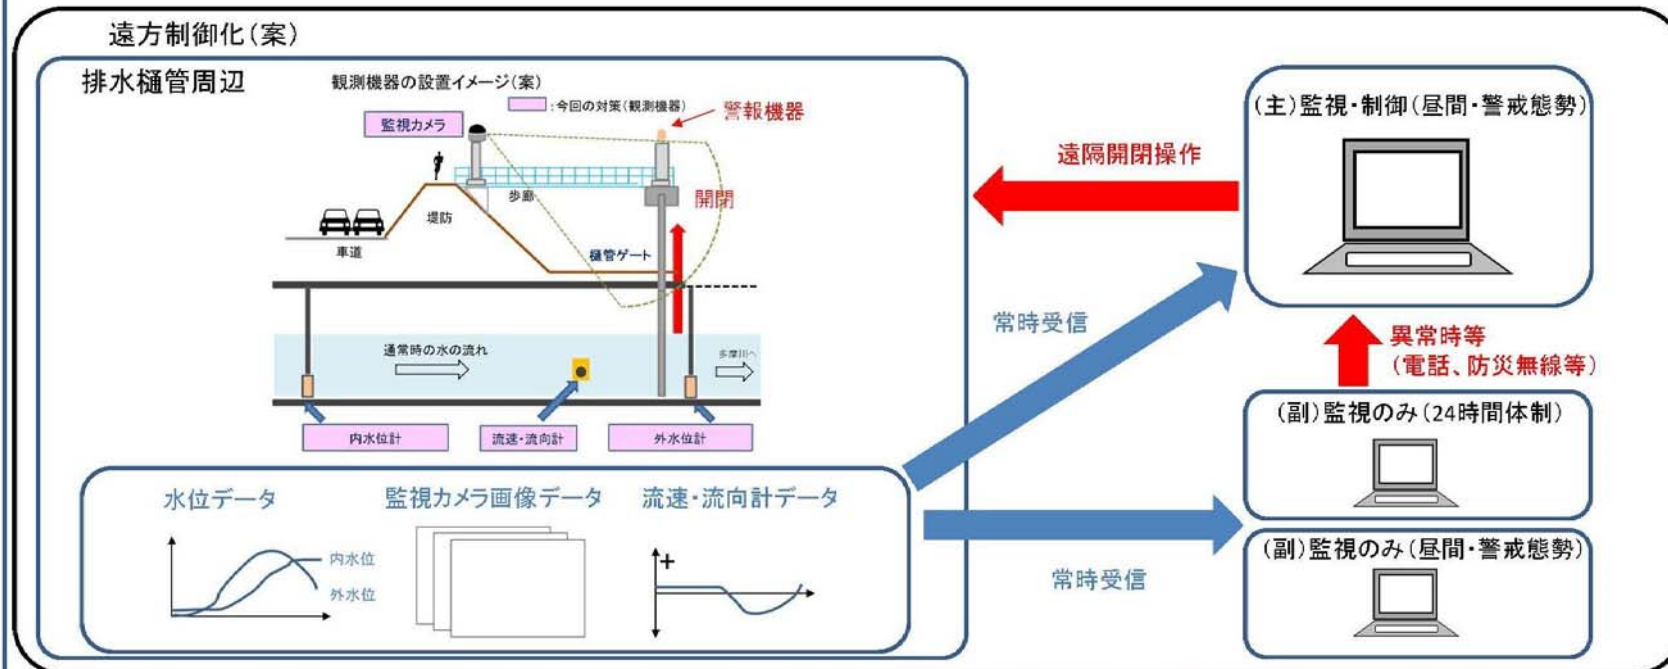
### ■12-3. 遠方制御化

限られた人員で複数箇所の管理・操作を行うには、観測機器設置及びゲートの電動化等によるゲート操作の遠方制御化が有効と考えられる。

- ・停電時におけるゲート操作及び観測機器の対応について検討を行う。
- ・住民への情報提供の方法について検討を行う。
- ・将来的なゲートの自動制御化の可能性について、調査検討を行う。

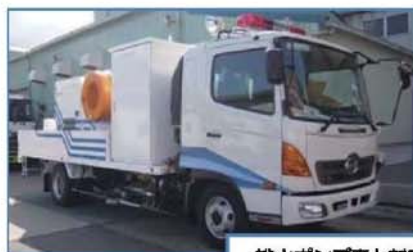
排水ポンプ車と対応イメージ

○今夏の台風シーズンに備え、短期間で浸水被害を軽減できる暫定的な対策としては、排水ポンプ車の導入が有効である。排水ポンプ車は状況により機動力を活かした柔軟な対応が可能であり、樋管ゲート閉鎖時においても内水排除に対して補完的な役割を果たす。

○排水ポンプ車の車両規格や排水能力は、想定される現場排水作業の実現性を条件に、最大限の規格や能力で選定するのが効果的であり、道路幅等の現地条件、人力による作業性などを考慮し、詳細仕様を選定。
