### Ⅲ．河川関係の 浸水に関する検証

## 1 検証の概要

河川関係の浸水原因に関する検証では、浸水被害の原因及び当日の動員体制と活動状況の検証並びに、次の雨期までの短期対策と中長期的な対策の方向性について検討を行った。検証項目を図 1-1 に示す。

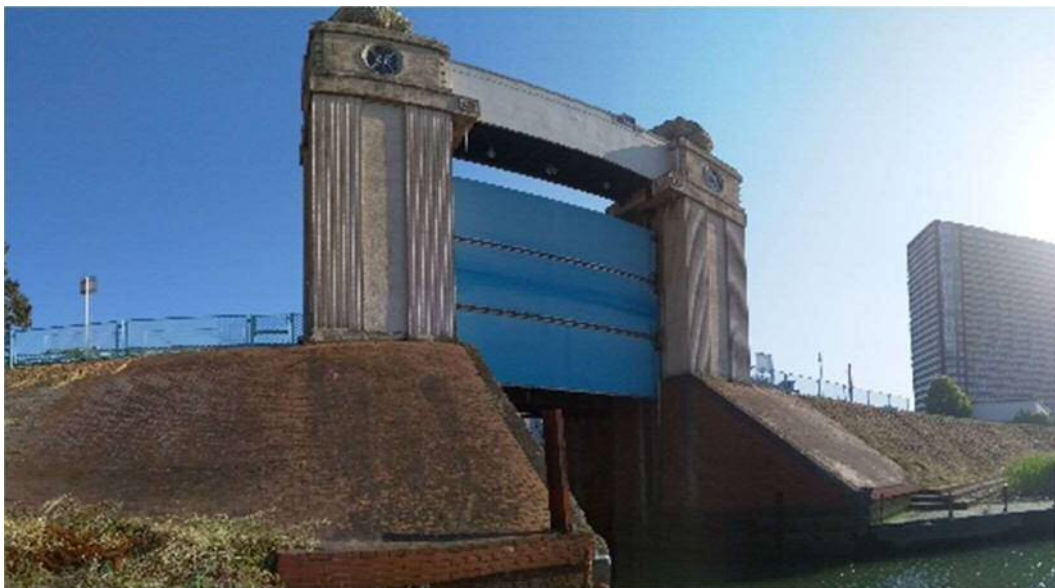
図 4-1-1 河港水門(川崎区港町周辺)

昭和3年に完成した河港水門については、周辺の堤防天端高より約1.3m低い状況となっていた。これについては、水門背後地への船舶の利用が続く中、ゲートの嵩上げ等を行うことで船舶利用への支障が出る恐れがあったこと、水門ゲートの高さが多摩川の計画高水位を満たすこと等から、現在までゲート改築を行っていなかった。

今回、多摩川上流域で観測した既往最高の雨量は、計画高水位を超過したまま多摩川下流域を流下し、河港水門付近においても計画高水位を越える状況の中、河港水門扉体上部からの越水、周辺工場の多摩川取水口からの出水が確認され、約7haの浸水被害が発生した。

浸水経路として確認された河港水門扉体ゲートの高さを確保する対策等を行うとともに、周辺工場に対し多摩川取水口の止水対策を働きかける。

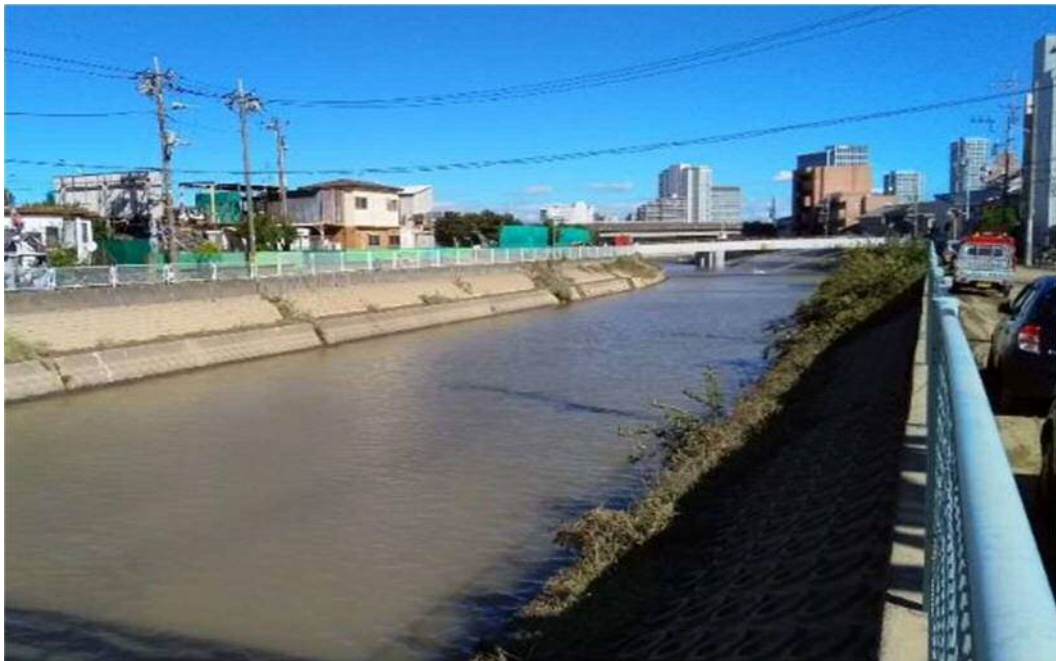
図 4-2-1 平瀬川(多摩川合流部周辺)

多摩川上流域で観測した既往最高の雨量は、計画高水位を超過したまま多摩川下流域を流下した。一方、平瀬川流域の雨量は流下能力を下回る降雨であったが、多摩川において田園調布(上)水位観測所等で計画高水位を越える状況の中、平瀬川においても水位が上昇し、管理用通路水抜き穴からの浸水、東久地橋桁下からの浸水、平瀬川の堤防からの越水が確認され、約6haの浸水被害が発生した。

### 4-2-2. 対策概要

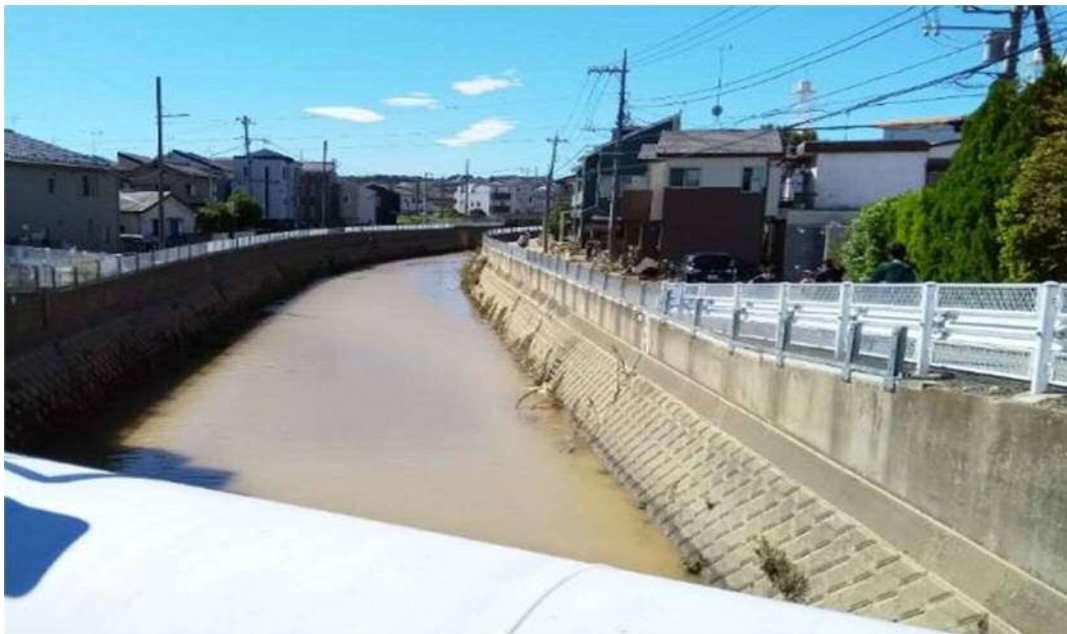
図 4-3-1 三沢川(JR 南武線三沢川橋梁周辺)

多摩川上流域で観測した既往最高の雨量は、計画高水位を超過したまま多摩川下流域を流下するとともに、大丸用水の上流域に位置する多摩雨量観測所(稲城市大丸)でも既往最高の雨量を観測した。一方、三沢川流域の雨量は流下能力を下回る降雨であったが、多摩川において計画高水位を越える状況の中、三沢川においても水位が上昇し、三沢川に接続する水路の水が流入しづらくなったため水路からの越水が発生し、併せて三沢川護岸に設置されているアクリル板の目地からの漏水や、管理用通路の水抜き穴からの浸水も発生した。当該地域では約 12ha の浸水被害が発生した。

浸水経路として確認された水路(水門)の補修や、フラップゲートの設置及び三沢川のアクリル板の目地の補修を行う。

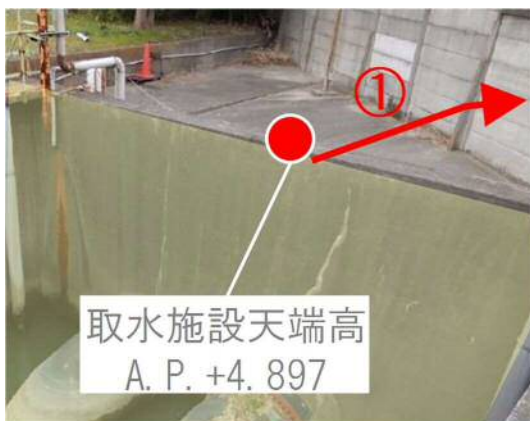
周辺工場取水施設写真

多摩川の水位変動と周辺工場の取水施設、河港水門等の測量結果を検証したところ、水位は12日19時40分頃、周辺工場の取水施設天端高(A.P. +4.897)に達し、同施設より出水が始まり、12日21時50分頃、扉体(ゲート)上部高さ(A.P. +5.45)を越え、13日1時10分頃までの約5時間30分の間に出水及び越水、泥が流入していたと推測される。また、水中測量の結果、扉体下部における洗堀は確認されていない。(周辺工場：味の素川崎事業所)

(1) 周辺工場の多摩川取水口からの出水

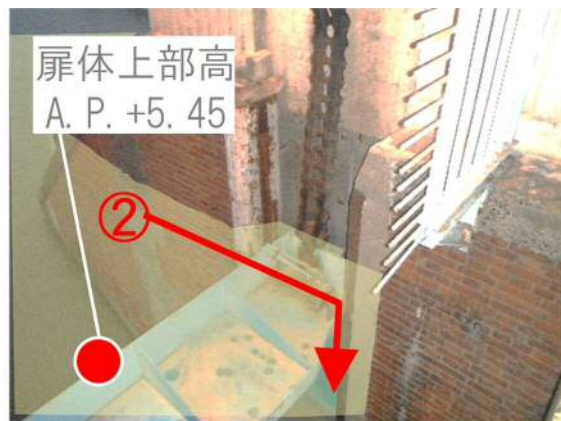
河港水門扉体上部写真

(2) 河港水門扉体上部からの越水

水位は 12 日 19 時 40 分頃、周辺工場の取水施設天端高(A. P. +4. 897)に達し、同施設より出水が始まり、12 日 21 時 50 分頃、扉体(ゲート)上部高さ(A. P. +5. 45)を越え、13 日 1 時 10 分頃までの約 5 時間 30 分の間に出水及び越水、泥が流入していたと推測される。

- ・ 対策実施者：川崎市
- ・ 実施目途：令和2年度台風シーズン前までに対策
- ・ 土のうによる対策は水密性に関して懸念があるため、扉体の嵩上げ工事とする。短期間で設置可能な嵩上げ材料の耐久性を考慮し、次の対策の実施を前提と考える。また、令和3年度台風シーズンまでには、扉体の嵩上げに代わる対策を実施する。

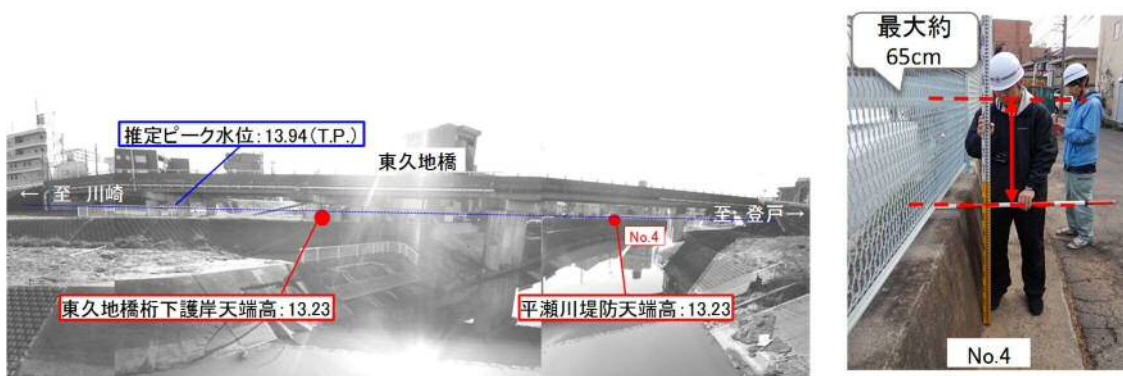
図 6-1-5 測量結果

平瀬川(多摩川合流部)における多摩川水位(約 100m上流の危機管理型水位計の参考値)と平瀬川護岸部の測量調査により、12 日 15 時頃に①管理用通路水抜き穴からの浸水が発生。18 時頃から 13 日 0 時頃まで②東久地橋桁下からの浸水と、③平瀬川堤防からの越水が同時時間帯に発生していたことが推測される。(平瀬川の水位計は、17 時から欠測している。)

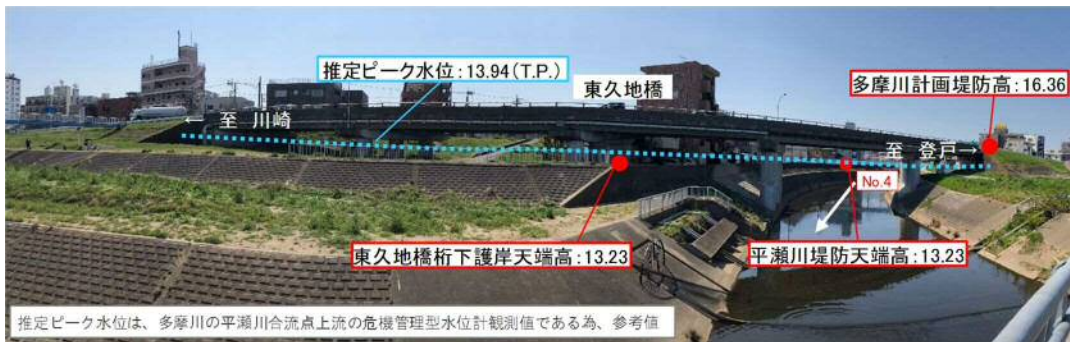
図 6-5-1 平瀬川(多摩川合流部周辺)写真

多摩川合流部周辺については、多摩川の計画堤防高(TP16.36m)に対して、平瀬川は昭和49年から57年の整備により、時間雨量90ミリ相当※の降雨に対応できる河道整備(堤防実測値:TP13.23m)が完成している。

令和元年東日本台風では、多摩川において計画高水位を超える状況の中、平瀬川(多摩川との合流部)においても水位が上昇し、平瀬川の堤防等から越水したことを踏まえ、多摩川との合流部における平瀬川の堤防嵩上げ等の機能強化などについて、国及び県、川崎市が連携して対策の検討・調整を行う。

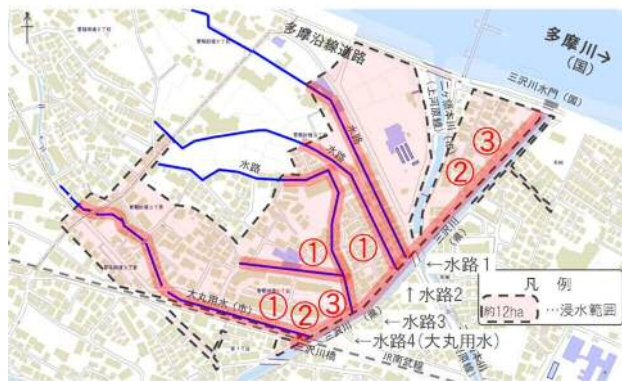
図 7-1-1 浸水経路

- (1) 水路からの浸水(侵入経路①)
- (2) 管理用通路水抜き穴からの浸水(浸水経路②)
- (3) 三沢川のアクリル板の目地からの浸水(浸水経路③)

なお、第 2 回検証委員会で報告した浸水経路に加え、大丸用水排泥施設の一部である水門の上部から流入した可能性が確認されたため、現在、今後の対応について稲城市など関係者と調整を行っている。

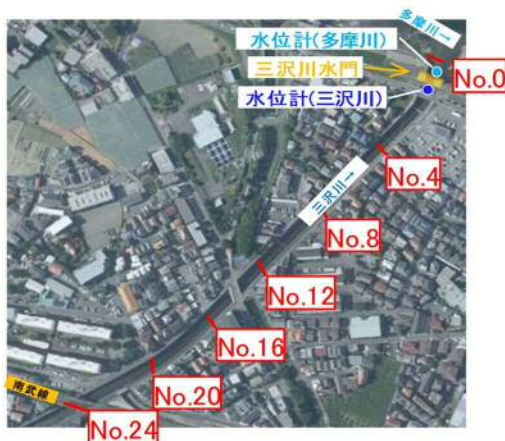
図 7-1-3 三沢川平面図

三沢川の水位と三沢川護岸部の測量結果を検証したところ、三沢川の水位が上昇していく過程で、①水路からの越水(水路 1, 2, 3, 4)、②管理用通路水抜き穴からの浸水、③三沢川の亚克力板の目地から漏水していたことが推測される。三沢川のピーク水位(12 日 22:00 頃)は、亚克力板上部の高さ以下であったので、三沢川護岸からの越水は発生していなかったと考えられる。

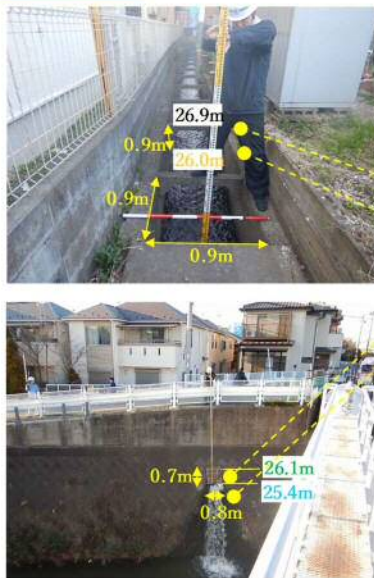
【吐き口部状況写真】

三沢川の各水路地点水位は、15:00 過ぎから 2:00 の間、水路 1, 2, 3, 4 の上部を越える水位であったことが推測される。浸水地域は広域な水路網における降雨と水量、三沢川及び、多摩川の水位変動等、複数の要因が同時かつ複雑に働く場所であり、河川分野等の学識経験者である第三者から「令和元年東日本台風における当時の浸水状況について、浸水シミュレーション等を用いた精度の高い再現を実施するためには、内水だけではなく外水による要因も大きいことから、水路のほか三沢川や多摩川等の広域な河川をモデル化し、水門等の施設運転状況や水位等の複雑かつ複数の境界条件を設定する必要がある。このため、浸水状況をシミュレーション等で現況を精度よく再現することは非常に困難、もしくは不可能である。」と提言されております。しかし、三沢川の水位が水路の高さより上昇しており、一時的に水路への逆流が発生していた可能性も否定できない。(水路 1 の吐き口部は、フラップゲートが設置されているが鎖により開口されていた。また、水路 4 についても水門が開いている状態であった。)

水路1 . . . フラップゲート有 (鎖により開口状態)

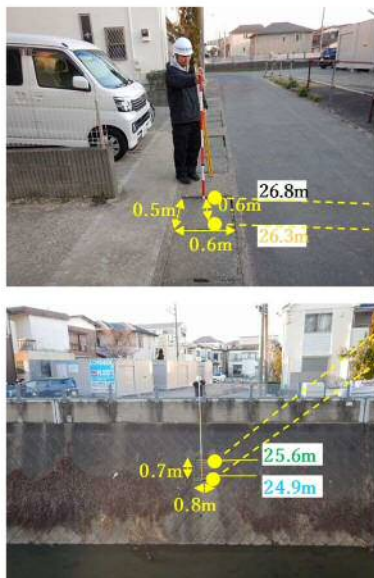
【吐き口部状況写真】

水路2 . . . フラップゲート有

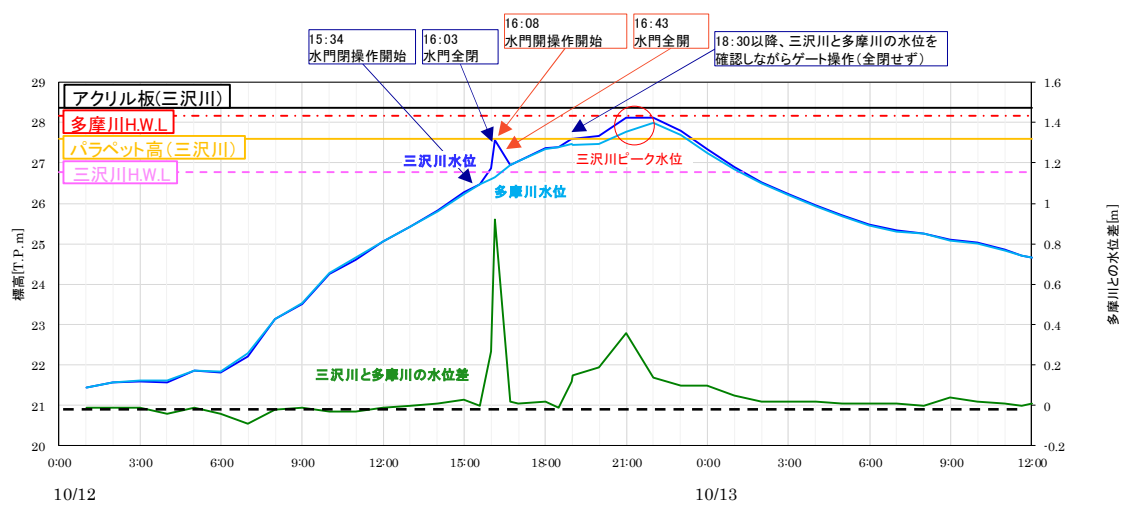
図 7-2-3 三沢川水門の多摩川側と三沢川側の水位変化(参考値)

三沢川水門の操作は、多摩川から三沢川への逆流を防止するために実施するものであり、開閉操作の判断は、多摩川から三沢川への洪水が逆流の兆候を水位計の値により覚知して操作を行う。令和元年東日本台風の際にも、10/12 15:34 に逆流を覚知して閉操作を実施、16:08 に逆流の解消に伴い開操作を開始。その後、18:30 より同様に水位の変化を確認しながら水門の開閉操作を行い多摩川から三沢川への逆流を防止した。また、三沢川のピーク水位と護岸の高さ関係を確認したところ、アクリル板上部の高さ以下であったので、三沢川護岸からの越水は発生していなかったと考えられる。このことから、三沢川水門の操作は、三沢川のアクリル板上部からの越水を防止しつつ、多摩川から三沢川への逆流を防いでいたと考えられる。

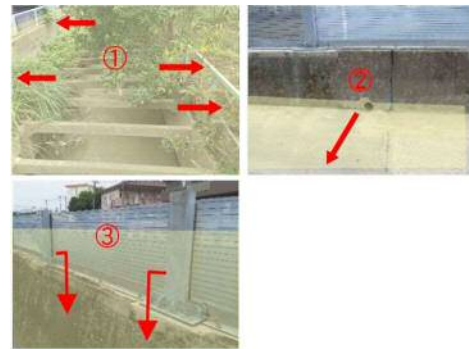
図 7-3-5 各浸水経路の状況

三沢川の水位が上昇していく過程で、①水路からの越水(水路1, 2, 3, 4)、②管理用通路水抜き穴からの浸水、③三沢川のアクリル板の目地から漏水していたことが推測される。
