令和元年東日本台風における市民ミュージアムの対応に係る
検証報告書(案)
概要版

令和2(2020)年4月

川崎市

令和元年東日本台風による市民ミュージアムの台風対応に係る検証報告書

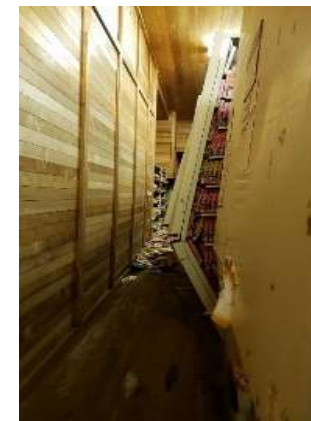
第6収蔵庫内部
(10/23)

地階が全面的に浸水を受けたことにより、地階の諸設備に被害が発生した。また、収蔵庫が浸水を受けたことに伴い、収蔵品約26万点のうち約22.9万点が被害を受けているものと考えている。

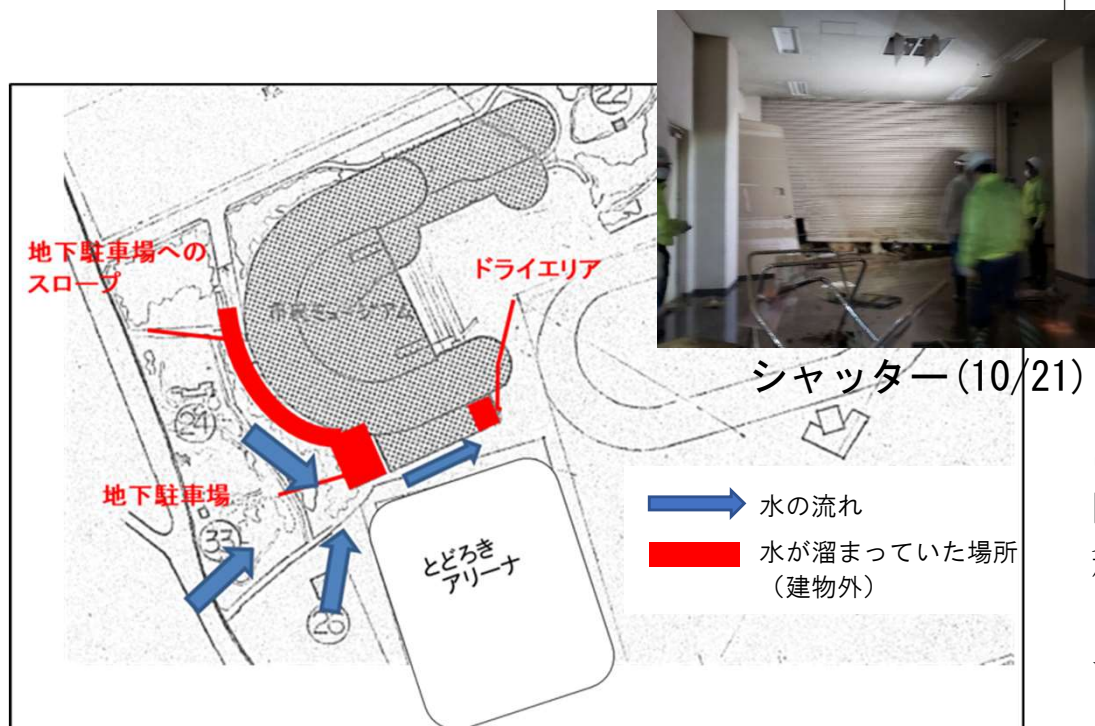
図2：市民ミュージアム敷地への浸水状況

13日0時30分頃、スタッフが目視で確認したところ、市民ミュージアムへの水は主として、南側に立地するとどろきアリーナや、南西側から流れてきており、これらの施設より低い位置にある市民ミュージアム側に流れ、地階と同じ高さにあった駐車場及びドライエリアで水を受ける形となっていた。スタッフによれば、水は「滝のような音」を出して地階に落ちていたとのことである。また、とどろきアリーナ等に流れている水は、これらの施設からさらに南西の道路側から流れてきていることを確認した。

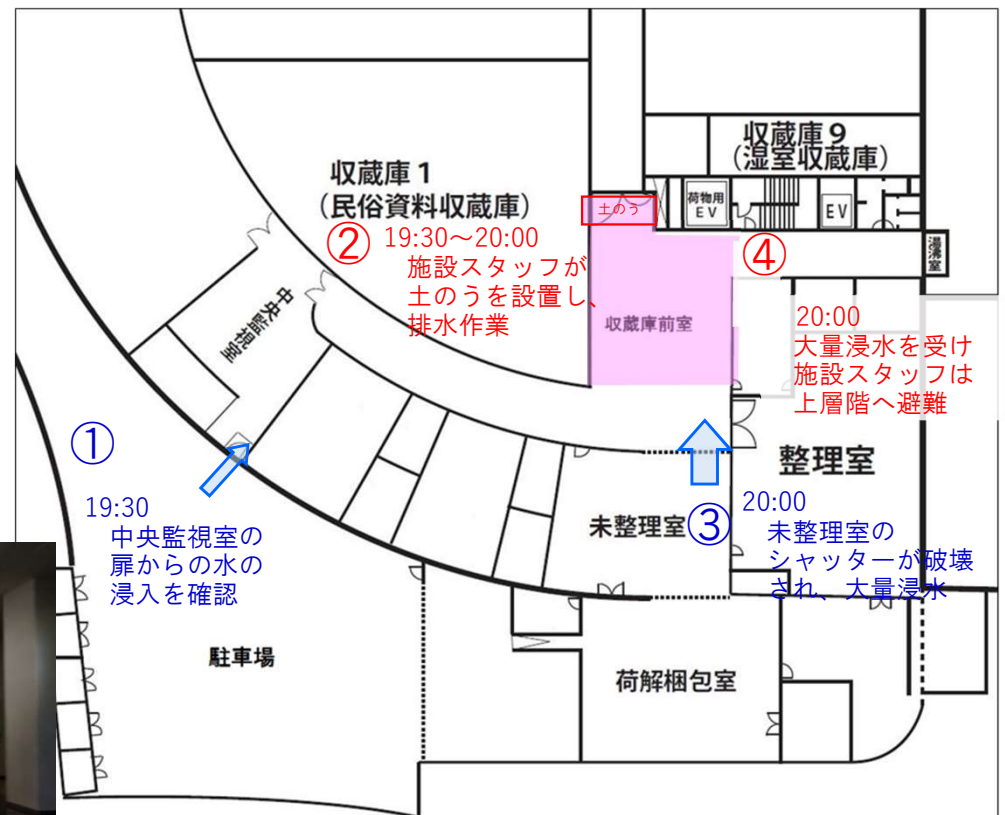
図1：市民ミュージアム施設内への浸水状況（12日19時30分～20時）

10月12日19時30分頃、駐車場から中央監視室への水の浸入を確認(右図①)。これを受け、収蔵庫入り口に土のう設置等の対策を実施(②)。20時頃に未整理室と収蔵庫前室との間にあるシャッターが破壊され大量の水が浸入し(③)、収蔵庫前通路にて排水作業を行っていた施設スタッフの太ももの高さまで水位が急激に上昇したため、作業を中断して上層階に避難した(④)。

その後、21時40分頃に全館停電が発生。水位はその後にもさらに上昇を続け、24時(10月13日0時)頃には、未整理室では地階床面から3.24m程度まで上昇した。

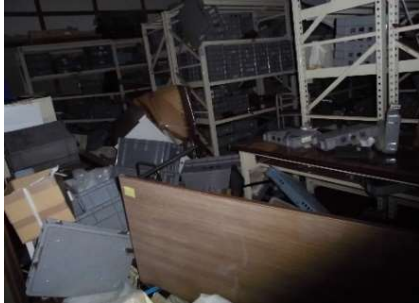
第2収蔵庫内部(10/18)

地階の各スペースにおける流入水量は、約16,000m³だったと推計される。

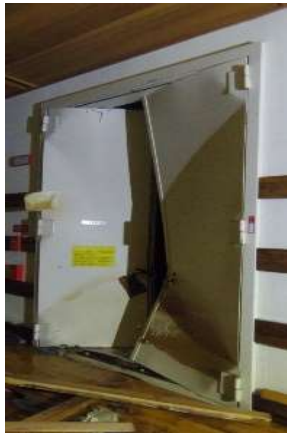
第3収蔵庫の扉(10/18)

場所	内容
収蔵庫	<ul style="list-style-type: none"> ・収蔵庫の扉破壊（第3収蔵庫） ・収蔵品の保管棚の破壊・転倒等
機械室	<ul style="list-style-type: none"> ・給排気設備、給排水設備、消防設備（消火ポンプ室、ハロゲンボンベ室）等が使用不能
電気室	<ul style="list-style-type: none"> ・キュービクル式高圧受電設備及び各分電盤が使用不能
発電機室	<ul style="list-style-type: none"> ・発電機が使用不能
中央監視室等	<ul style="list-style-type: none"> ・防災監視盤、機械警備システム、監視カメラ（ITV設備）、各種制御設備等が使用不能
その他	<ul style="list-style-type: none"> ・エレベーター設備及び燻蒸設備が使用不能 ・固定電話が使用不能

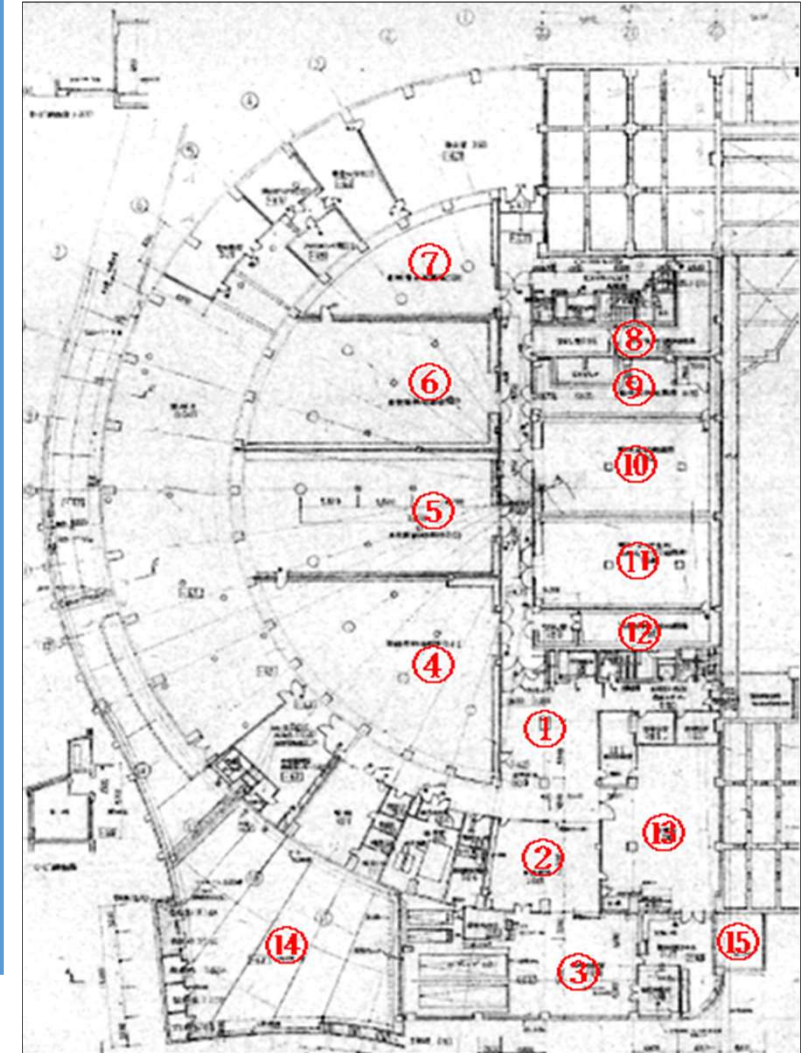
図3 : 市民ミュージアム地階各室の位置

- ① 収蔵庫の前室 : 2.74m
- ② 未整理室 : 3.24m
- ③ 荷解梱包室 : 3.24m
- ④ 第1収蔵庫 : 2.44m
- ⑤ 第2収蔵庫 : 2.50m
- ⑥ 第3収蔵庫 : 2.55m
- ⑦ 第4収蔵庫 : 2.48m
- ⑧ 第5収蔵庫 : 2.45m
- ⑨ 第6収蔵庫 : 2.23m
- ⑩ 第7収蔵庫 : 1.95m
- ⑪ 第8収蔵庫 : 2.55m
- ⑫ 第9収蔵庫 : 2.40m
- ⑬ 整理室 : 3.00m
- ⑭ 駐車場 : 3.60m
- ⑮ ドライエリア : 3.40m

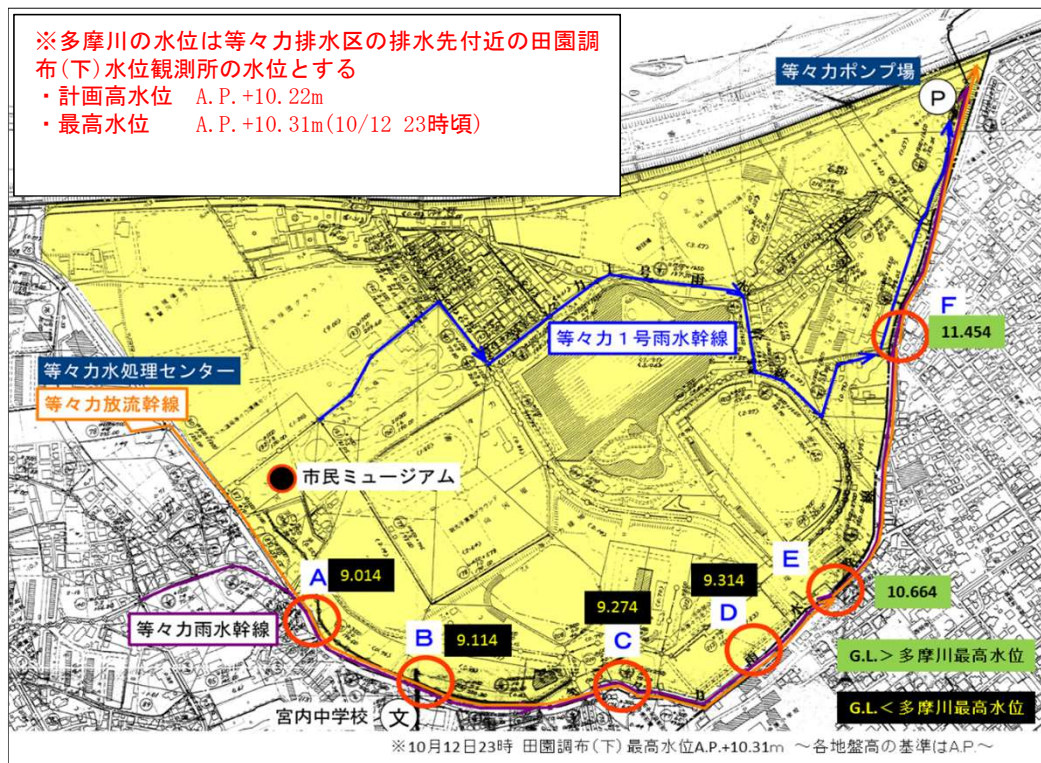
図5：等々力雨水幹線（自然流下）における主なマンホール地盤高

市民ミュージアムが位置する等々力緑地の浸水の原因は、多摩川が計画高水位を超える過去にない水位となったことなどにより、放流渠から多摩川へ排水される量が減り、その影響として自然排水区域内にある地盤高の低いマンホールなどから溢水したものと考えられる。

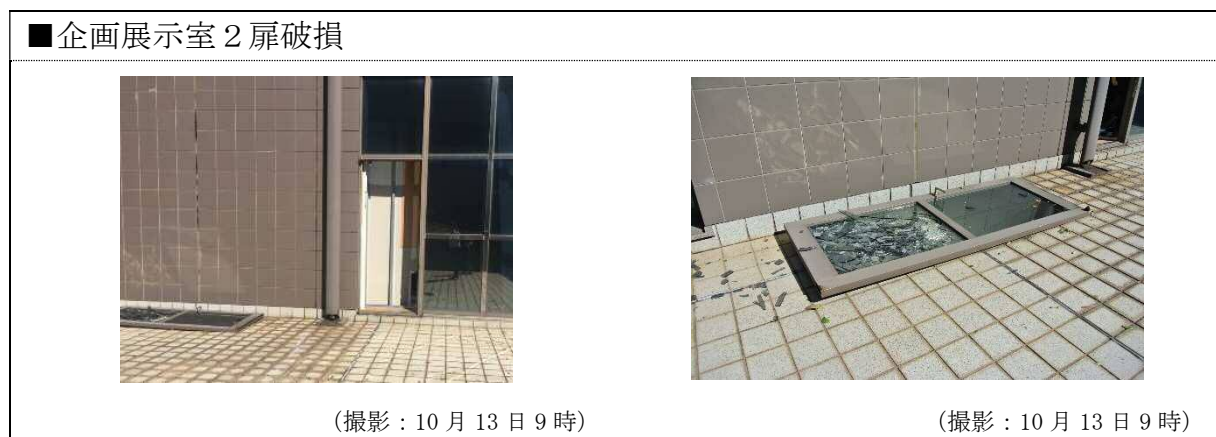
■企画展示室 2 内部の可動壁破損

場所	内容
企画展示室 2 (建物 2 階)	<ul style="list-style-type: none"> ・展示室内から建物外部に繋がる扉が破損 ・展示室内の可動壁の一部が破損
外壁	<ul style="list-style-type: none"> ・外壁パネルの一部が剥離

今回の台風でも、内水氾濫の要素を除くと、建物周辺への降雨による直接の被害は生じていない。強風に関しては、事前に行った強風飛散対策では被害は生じなかったが、外壁パネルの剥離と企画展示室 2 の外扉破損があった。これらの被害に対しては、10 月 13 日中に立入禁止区域の設置や応急処置が取られた（その後、11 月 5 日補修工事が完了）。

日付	具体的な内容
10 月 12 日	<ul style="list-style-type: none">・建物及び周辺地域の浸水状況を確認
10 月 13 日	<ul style="list-style-type: none">・建物内外の被害状況を確認・外壁パネル剥離があった区域を立入禁止とした・企画展示室 2 の外扉破損部分にブルーシートで養生し、目隠しのため展示用の壁面ボックスを設置・当面の休館を決定しHP等で周知

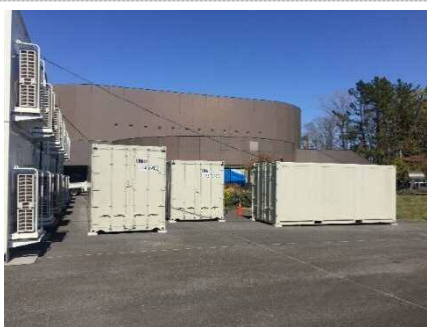
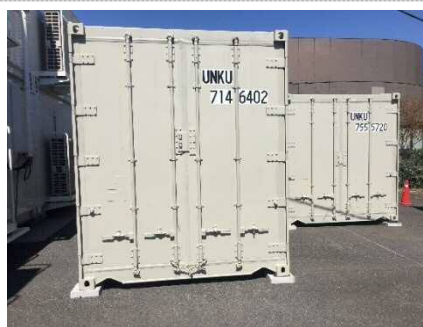
■冷蔵・冷凍コンテナ

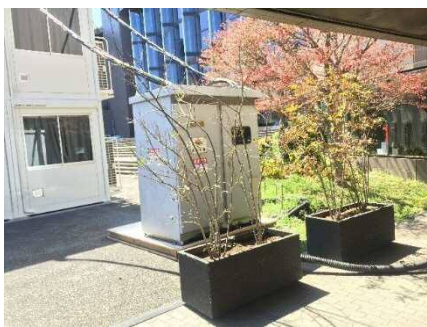
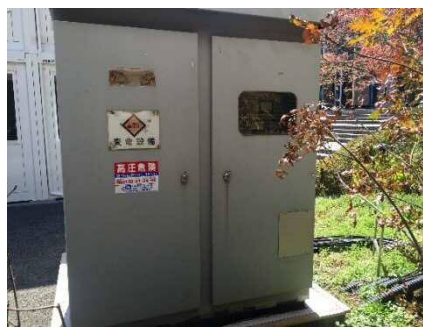
■仮設キュービクル式高圧受電設備（施設前広場）

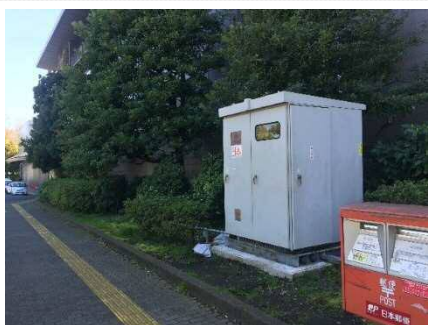
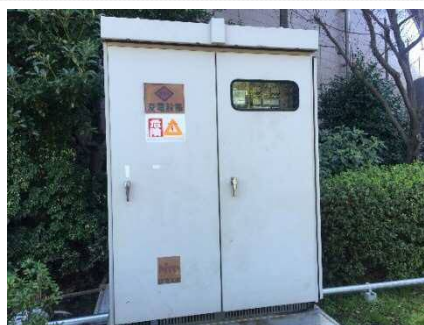
■ (参考) 仮設キュービクル式高圧受電設備 (正面玄関脇)

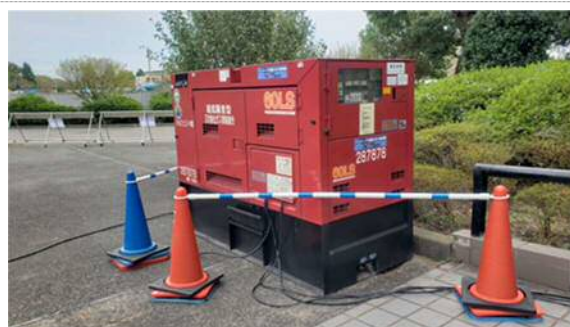
■ (参考) 非常用発電機 (※被災当初レンタルで使用。現在は使用していない)

浸水等で故障した際の電源確保策については、今回の被災後にも活用したレンタルの非常用発電機を確保して使用する。
