本資料は、JR東海が作成した次の資料から、川崎市が説明用に抜粋、加工したものです。  
 ・「中央新幹線品川・名古屋間の大深度地下使用認可申請書（別添書類第3号）」（平成30年3月）

1 地表面陥没事象の経過

事業名称及び概要	事業名称：東京外かく環状道路（関越～東名間）事業 事業者：東日本高速道路 株式会社（NEXCO 東日本） 工法：泥土圧式シールド工法（トンネル）（外径約 16m、延長 16.2km）
陥没・空洞事象の経緯	<ul style="list-style-type: none"> <li>令和2年10月18日 陥没確認⇒翌日埋土完了</li> <li>令和2年11月3日 空洞①確認⇒11月24日充填完了</li> <li>令和2年11月21日 空洞②確認⇒12月3日充填完了</li> <li>令和3年1月14日 空洞③確認⇒1月22日充填完了</li> </ul>
有識者委員会	<ul style="list-style-type: none"> <li>令和2年10月19日 有識者委員会設置（第1回）</li> <li>令和2年12月18日 報告書の中間とりまとめ（第5回）</li> <li>令和3年3月19日 報告書のとりまとめ（第7回）</li> </ul>

本資料は、NEXCO 東日本が作成した次の資料から、川崎市が説明用に抜粋、加工したものです。  
 ・「第7回 東京外環トンネル施工等検討委員会 有識者委員会」（令和3年3月）  
 ・「東京外かく環状道路工事現場付近での陥没事象等に関する説明会」（令和3年4月）

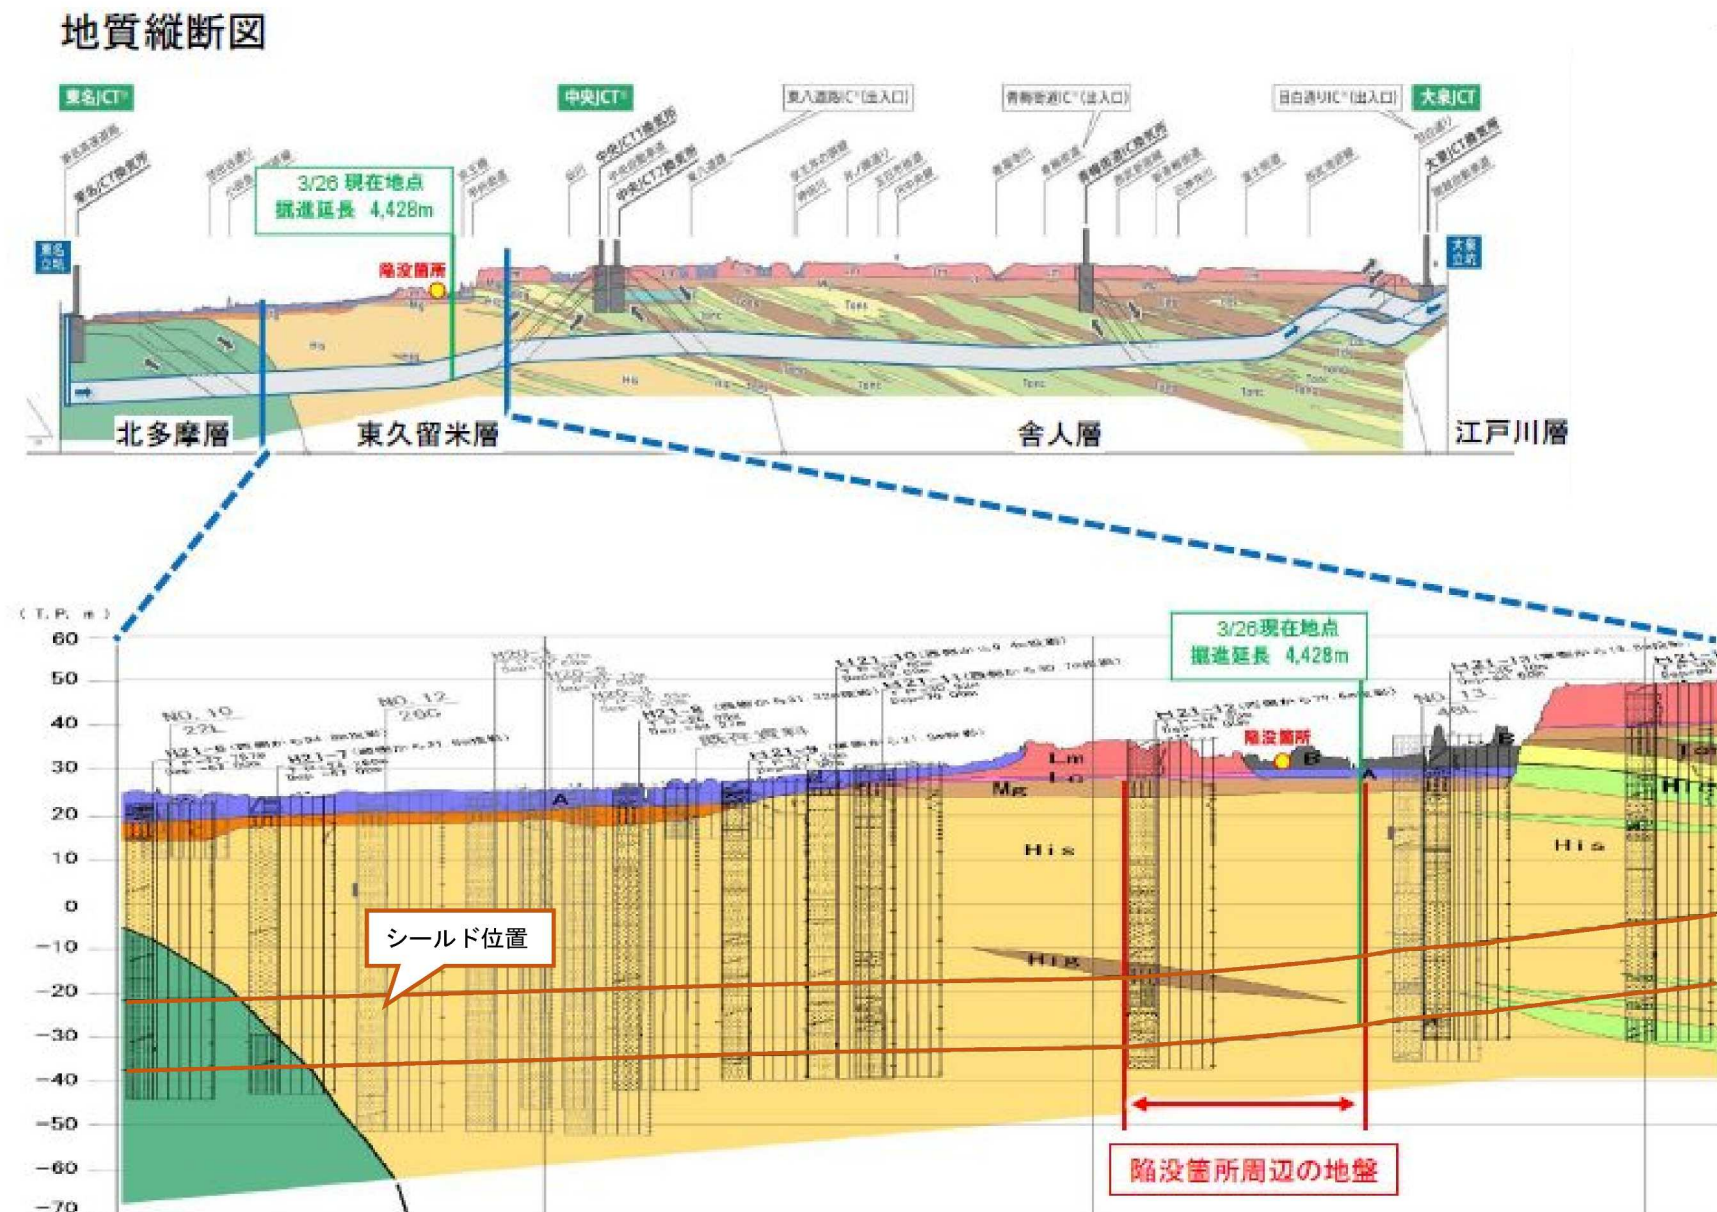
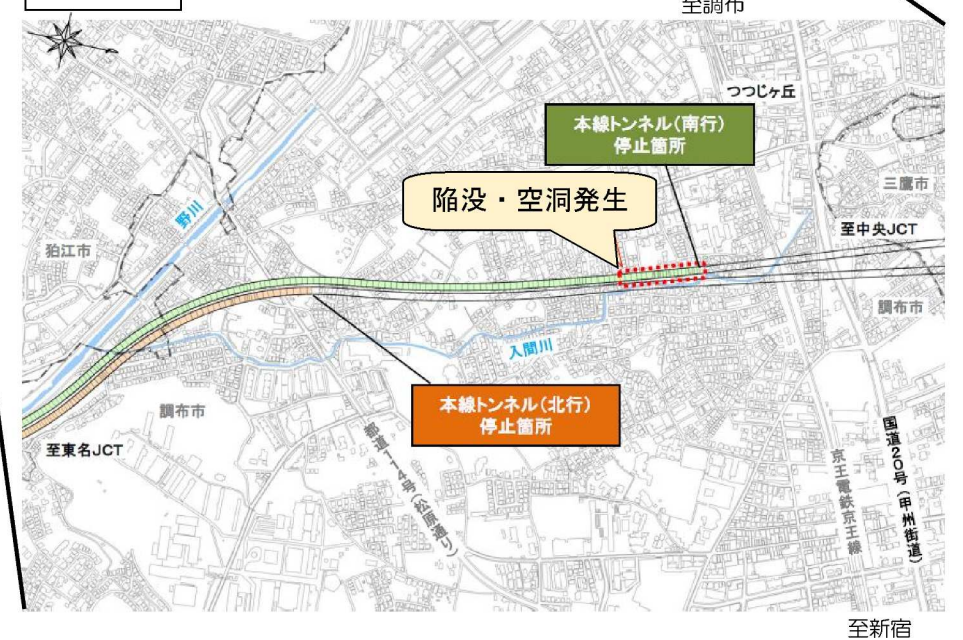
3 陥没箇所周辺の地盤

- 特殊な地盤条件となる区間において、カッターが回転不能になる閉塞が発生
- 閉塞を解除するために行った特別な作業に起因する施工が要因であると推定
- 結果として土砂の取込みが過剰に生じていたと推定

特殊な地盤条件	<ul style="list-style-type: none"> <li>掘削断面は、礫が卓越し細粒分が極めて少ない砂層</li> <li>地表面付近まで続く単一の流動化しやすい砂層</li> </ul>
施工要因① カッターの閉塞	<ul style="list-style-type: none"> <li>夜間作業休止中にチャンバー内の土砂が分離・沈降</li> <li>締め固まって良好な塑性流動性・止水性の確保が困難となり、カッターが回転不能になる（閉塞）</li> </ul>
施工要因② 特別な作業（閉塞解除時）	<ul style="list-style-type: none"> <li>閉塞解除のため、特別な作業を実施（気泡溶液と置き換えながらチャンバー内の土砂を一部排出）</li> <li>土圧の均衡がとれず、地山から土砂がチャンバー内に流入し、地山の緩みが発生</li> </ul>
施工要因③ 過剰な土砂の取込み（閉塞解除後）	<ul style="list-style-type: none"> <li>閉塞解除後、塑性流動性を保つため、通常より多くの気泡材を注入</li> <li>緩んだ地山に気泡材が浸透</li> <li>掘削時に気泡材の一部が回収できず、過剰に土砂を取り込み、地山の緩みが拡大</li> </ul>

閉塞させない対応	<ol style="list-style-type: none"> <li>シールド掘進地盤に適した添加材の選定 <ul style="list-style-type: none"> <li>特殊な地盤の追加ボーリング</li> <li>事前配合試験による添加剤の選定</li> </ul> </li> <li>塑性流動性とチャンバー内圧力のモニタリングと対応 <ul style="list-style-type: none"> <li>チャンバー内圧力のリアルタイム監視</li> <li>手触と試験による排土性状の確認</li> <li>適正なチャンバー内圧力の設定</li> </ul> </li> </ol>
過剰な土砂取込みの対応	<ol style="list-style-type: none"> <li>塑性流動性とチャンバー内圧力のモニタリングと対応</li> <li>排土管理の強化 <ul style="list-style-type: none"> <li>より厳しい管理値や新しい管理項目の設定</li> <li>管理値を超過した場合の添加剤の種類変更等の対応</li> </ul> </li> </ol>
閉塞が生じた場合の切羽を緩めない対応	<ol style="list-style-type: none"> <li>カッター回転不能（閉塞）時の対応 <ul style="list-style-type: none"> <li>工事を中断し、原因究明と対策の検討</li> <li>地盤状況を確認するための必要なボーリング調査等実施</li> </ul> </li> </ol>
