水道工事に伴う東京電力地中送電線破損事故について

上 下 水 道 局

- 1 停電発生日時 令和4年5月13日（金） 22時26分頃
- 2 工事場所 川崎市麻生区上麻生2丁目38番地付近 尻手黒川道路上り線両側2車線の車道
- 3 工事名 黒川送水管1000mm・800mm及び4号送水管1000mm人孔T字管補強工事
- 4 工事内容 立坑築造に伴う薬液注入工事
- 5 経緯

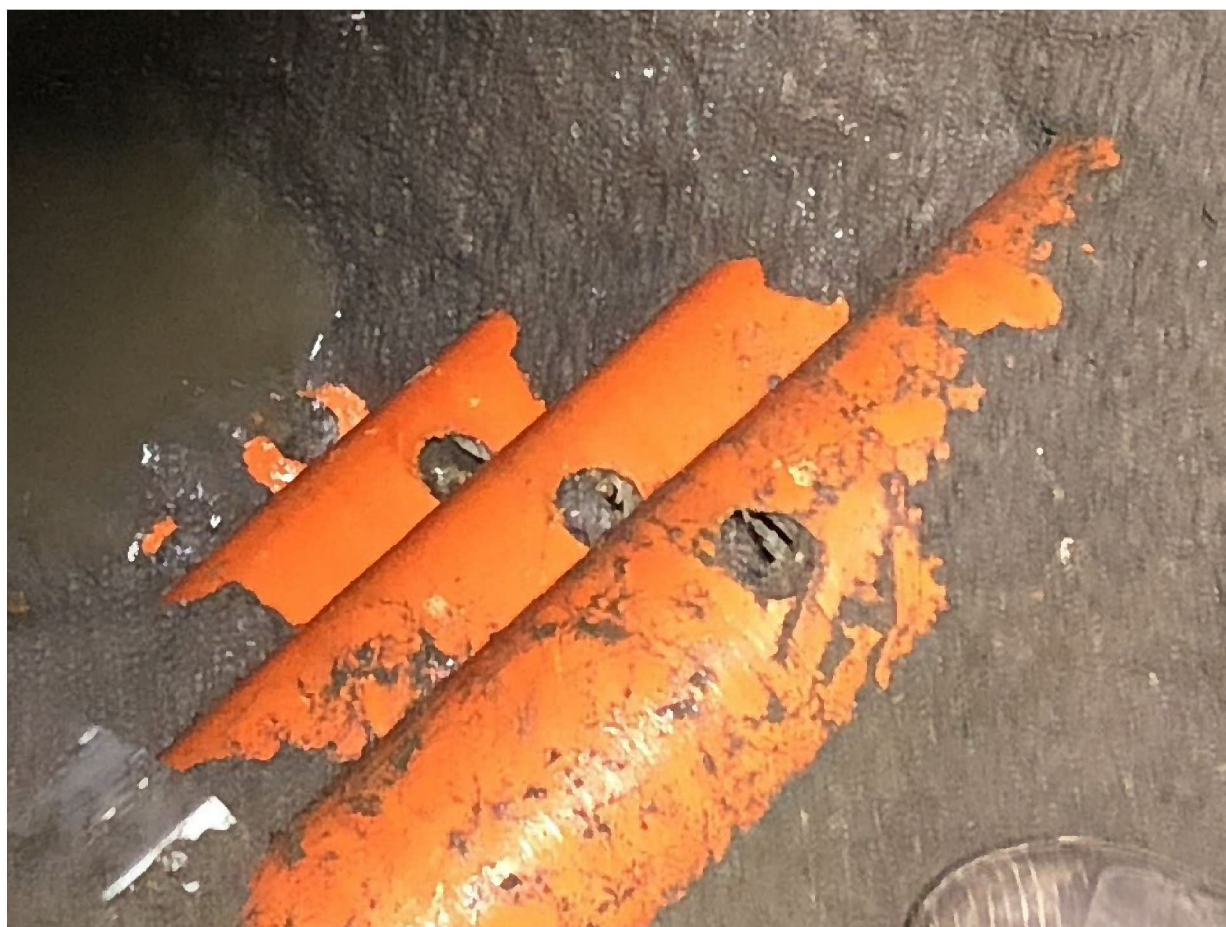
写真：東京電力地中送電線破損状況

3:30 掘削調査により、地中送電線の破損を目視で確認し、水道工事に起因することを確認

工事を施工していた受注者が、通常は、当然実施すべき、施工前の東京電力との施工協議や、近接した東京電力の地中送電線について、十分な現地調査を行わず、正確な位置を確認しないまま施工したため、破損したものです。

事故の内容を詳細に把握し、適切に検証を行い、再発防止を図るため、事故調査委員会を設置し対応してまいります。
