水道工事に伴う
東京電力地中送電線破損事故調査報告書

令和4年9月16日

川崎市上下水道局東京電力地中送電線破損事故調査委員会

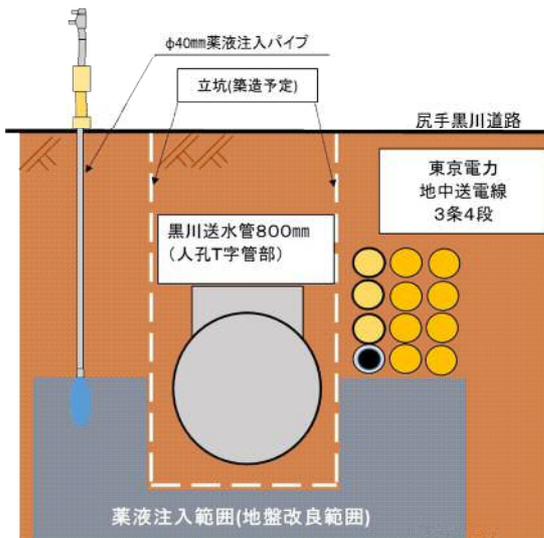
図 3.2 薬液注入図

図 3.2 のとおり人孔 T 字管を調査及び補強するための立坑を築造する際に、直径約 4 cm のパイプを挿入し、パイプ先端から地中に薬液を注入することにより地盤を安定させるものである。

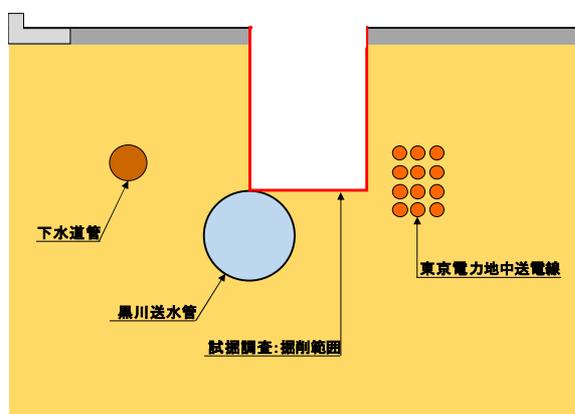
図 5.2 A断面図（試掘工）

11月25日	<ul style="list-style-type: none"> ・事故発生場所（以下、立坑 No27）の試掘位置について、受注者が監督員に試掘位置を提案し、監督員は現地立会いにより確認【5】
11月26日	<ul style="list-style-type: none"> ・夜間作業にて受注者が、監督員及び（株）エステック職員（東京電力立会者）の現地立会いの元、立坑 No27 の試掘を実施 ・試掘では、送水管（人孔 T 字管）の埋設状況を確認【6】 ・試掘工状況は、図 5.1, 図 5.2 参照
11月29日	<ul style="list-style-type: none"> ・受注者が監督員に立坑 No27 の試掘結果（資料 2）を報告【7】 ・受注者は東京電力地中送電線について、想定で埋設状況を記載 ・監督員が受注者に「試掘後に必要な占用企業者との協議を行うよう」指示【8】
12月8日	<ul style="list-style-type: none"> ・受注者が N T T と施工協議を実施し、再協議記録書を双方で取り交わす ・再協議記録書により、ガイドパイプの設置状況を確認【9】
12月20日	<ul style="list-style-type: none"> ・受注者が監督員に変更の薬液注入工事施工計画書（資料 3）を提出【10】 ・受注者は、立坑 No27 の薬液注入範囲上端を DP=2.45m から DP=1.50m に変更【11】
