# 総務委員会資料

資料 局地的かつ短時間での大雨に関する対応について

令和7年11月20日  
危機管理本部

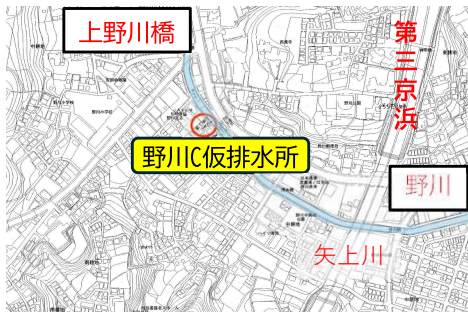
一般平面図

### 1. 野川C仮排水所の概要

- ・ 9月11日
  - 14:10 1台目ポンプ運転
  - 14:27 2台目ポンプ運転
  - 15:11 野川C仮排水所の近隣住民より仮排水所周辺が浸水している  
と等々力水処理センター中央監視室に連絡あり
  - 15:50 等々力水処理センター職員が現地に到着し、状況を確認。  
制御盤の電源が落ちており、ポンプが2台とも停止し、盤内  
が浸水していたことを確認
  - 16:11 漏電の危険があるため盤内の主電源を落した
  - 16:45 点検委託業者に連絡し、浸水した盤内の点検を依頼
- ・ 9月12日
  - 15:39 点検委託業者にて、制御盤内を乾燥させ復旧
