## まちづくり委員会資料

#### （1）川崎市立労働会館改修工事等について

# 1 川崎市立労働会館改修工事等の概要について

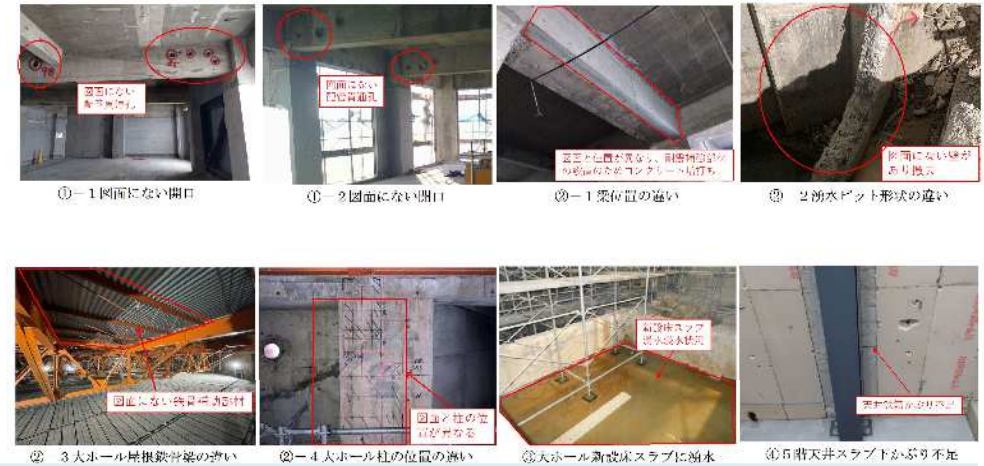
- ①配管貫通孔等の位置や大きさが新築時の設計図（以下「設計図」）と異なるもの
- ②既存躯体の位置や形状が設計図と異なるもの
- ③大ホールの新設床スラブに湧水が侵入したもの
- ④5階天井スラブの鉄筋のかぶり厚さが不足した部分があるもの

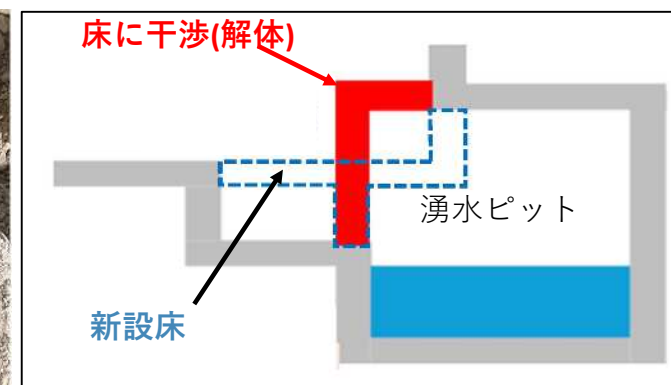
【既存湧水ピットイメージ図】

大ホール床下の湧水ピット部分を解体したところ、大ホールの床と干渉する既存躯体があり、監理者から令和 6 年 10 月に報告を受けました。【②－２写真】

図面にはない壁があり撤去

意匠や構造の納まりを確認した上で、新たに躯体を打ち直す計画です。【既存湧水ピットイメージ図】

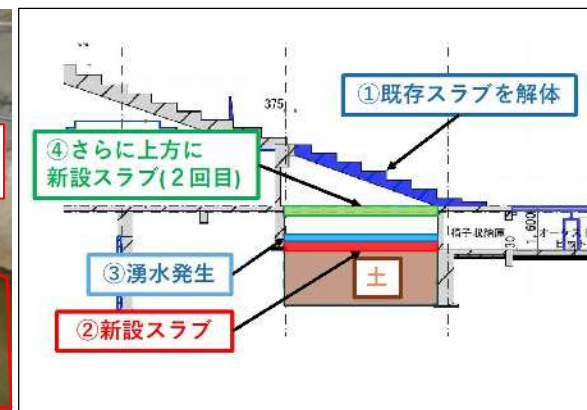
##### 【大ホール断面イメージ図】

新設床スラブについて、地下水位より高い位置に設計し、令和6年10月に施工しましたが、その後、スラブ上に湧水が確認され、令和6年11月に施工者から市に報告がありました。

閉館後の排水ポンプの停止や屋根開口からの雨水が原因と推察されますが、屋根完成・足場解体後に湧水の水位を確認のうえ、適切な高さに追加の新設スラブを施工する予定です。

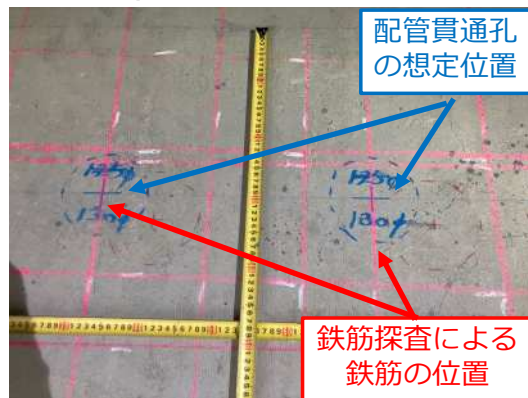
【フロー④現地位置出し・鉄筋探索】

- ① 各工事施工者が、それぞれの配管ルートを検討
- ② ①を統合し、配管貫通孔図を作成  
※構造的な可否、設備機器の干渉などで、**不可** ⇒ **変更再検討**
- ③ 配管貫通孔図の決定
- ④ 現地で位置出し・躯体の鉄筋を切断しないかどうか、鉄筋を探索【写真フロー④】  
※構造的な可否、炭素繊維補強や衛生機器の納まりなどで、**不可** ⇒ **変更再検討**
- ⑤ 躯体の鉄筋を切断する場合は、炭素繊維で孔の周囲を補強【写真フロー⑤】
- ⑥ 設備配管工事に着手

5階については令和7年6月、4階については令和7年8月に、配管貫通孔図を決定しましたが、位置出し・鉄筋探索の結果、変更検討が多数発生しております。5月の委員会報告時点では、5階の設備工事について、令和7年9月着手と想定していましたが、配管貫通孔の位置を確定し、設備配管工事の着手が令和8年1月からとなる見込みです。
