| データ記録様式(その10) 損傷写真 | 径間番号 | 1 | 起点側 | 緯度 | 35° 33' 28.1" | 終点側 | 緯度 | 35° 33' 28.3" | 橋梁ID | 35.55781,139.65822 |

| フリガナ<br>橋梁名 | シャクジンバシ<br>石神橋 | 路線名 | 鶴見、溝の口線 | 管理者 | 川崎市中原区役所道路公園センター | 橋梁コード | 9 |

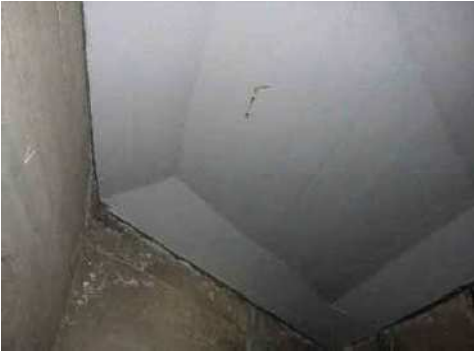
| | 部材名 | 床版 | 要素番号 | 0601 | 部材名 | 胸壁 | 要素番号 | 0101 | 部材名 | 胸壁 | 要素番号 | 0101 |
| | 損傷の種類 | 剥離・鉄筋露出 | 損傷程度 | a | 損傷の種類 | ひびわれ | 損傷程度 | a | 損傷の種類 | ひびわれ | 損傷程度 | a |
| | | | | c | | | | d | | | | d |
| | | | | その他損傷<br>⑧-e | | | | 堅壁Ac0101<br>⑥-a | | | | 堅壁Ac0101<br>⑥-a |

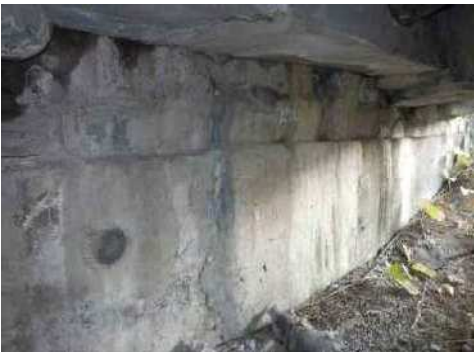
| | 部材名 | 胸壁 | 要素番号 | 0101 | 部材名 | 胸壁 | 要素番号 | 0101 | 部材名 | 胸壁 | 要素番号 | 0101 |
| | 損傷の種類 | ひびわれ | 損傷程度 | a | 損傷の種類 | 漏水・滞水 | 損傷程度 | e | 損傷の種類 | 漏水・滞水 | 損傷程度 | e |
| | | | | d | | | | e | | | | e |

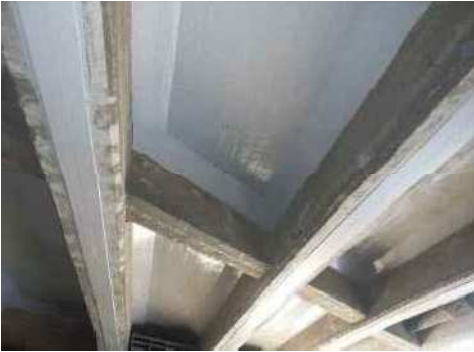
| | 部材名 | 横桁 | 要素番号 | 0302 | 部材名 | 横桁 | 要素番号 | 0603 | 部材名 | 横桁 | 要素番号 | 0803 |
| | 損傷の種類 | ひびわれ | 損傷程度 | a | 損傷の種類 | 漏水・遊離石灰 | 損傷程度 | a | 損傷の種類 | 漏水・遊離石灰 | 損傷程度 | a |
| | | | c | | | d | | | | | | |

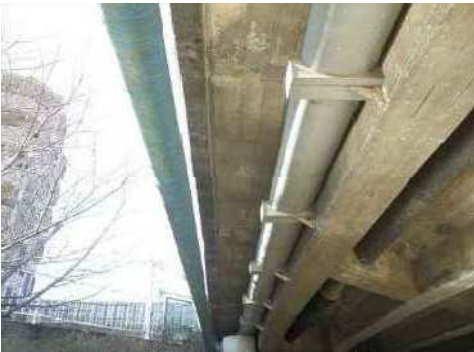
| | 部材名 | 床版 | 要素番号 | 0101 | 部材名 | 床版 | 要素番号 | 0401 | 部材名 | 床版 | 要素番号 | 0901 |
| | 損傷の種類 | 剥離・鉄筋露出 | 損傷程度 | a | 損傷の種類 | 剥離・鉄筋露出 | 損傷程度 | a | 損傷の種類 | 剥離・鉄筋露出 | 損傷程度 | a |
| | | d | | | c | | | | | | | |

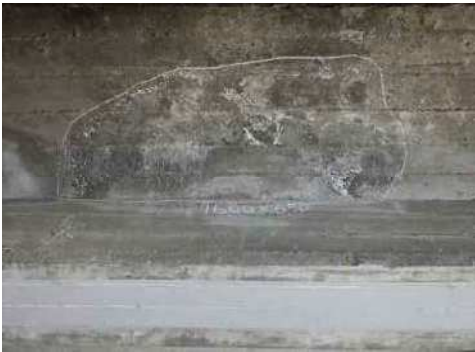
| | 部材名 | 床版 | | 要素番号 | 1001 | | 部材名 | 床版 | | 要素番号 | 0202 | | 部材名 | 主桁 | | 要素番号 | 0201 | |
| | 損傷の種類 | 剥離・鉄筋露出 | | 損傷程度 | a | | 損傷の種類 | 剥離・鉄筋露出 | | 損傷程度 | a | | 損傷の種類 | 剥離・鉄筋露出 | | 損傷程度 | a | |
| | | | | d | | | | c | | | | | | | | | | |

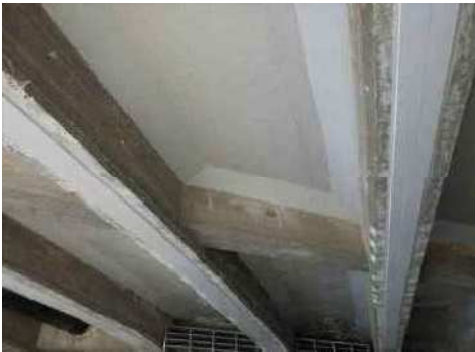
| | 部材名 | 床版 | | 要素番号 | 0301 | | 部材名 | 床版 | | 要素番号 | 0401 | | 部材名 | 床版 | | 要素番号 | 0202 | |
| | 損傷の種類 | 漏水・遊離石灰 | | 損傷程度 | a | | 損傷の種類 | 漏水・遊離石灰 | | 損傷程度 | a | | 損傷の種類 | 漏水・遊離石灰 | | 損傷程度 | a | |
| | | | d | | | | d | | | | | | | | | | | |

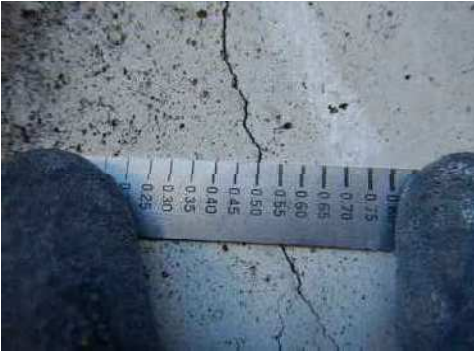
| | 部材名 | 柱部・壁部 | | 要素番号 | 0102 | | 部材名 | 支承本体 | | 要素番号 | 0702 | | 部材名 | 地覆 | | 要素番号 | 0201 | |
| | 損傷の種類 | ひびわれ | | 損傷程度 | d | | 損傷の種類 | 腐食 | | 損傷程度 | c | | 損傷の種類 | ひびわれ | | 損傷程度 | a | |
| | | | | c | | | | b | | | | | | | | | | |
| | | | | 写真番号64<br>の計測写真 | | | | その他損傷<br>⑤-e | | | | | | | | | | |

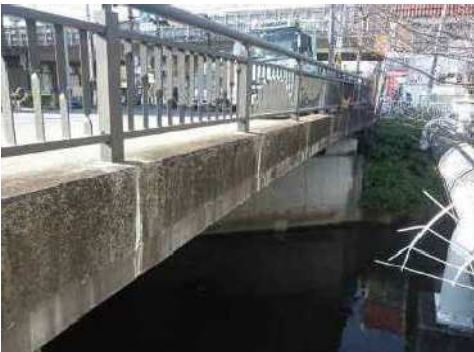
| | 部材名 | 地覆 | | 要素番号 | 0201 | | 部材名 | 舗装 | | 要素番号 | 0101 | | 部材名 | 舗装 | | 要素番号 | 0301 | |
| | 損傷の種類 | 漏水・遊離石灰 | | 損傷程度 | a | | 損傷の種類 | その他(雑草自生) | | 損傷程度 | a | | 損傷の種類 | その他(雑草自生) | | 損傷程度 | a | |
| | | | d | | | | e | | | | | | | | | | | |

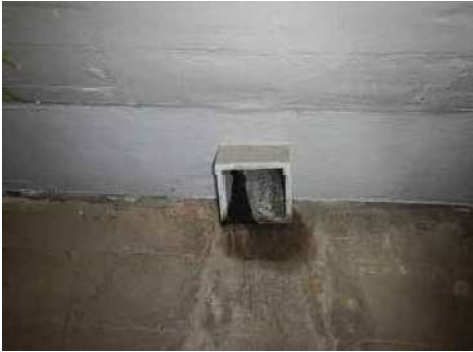
| | 部材名 | 主桁 | 要素番号 | 0501 | 部材名 | 床版 | 要素番号 | 0301 | 部材名 | 床版 | 要素番号 | 0401 |
| | 損傷の種類 | 剥離・鉄筋露出 | 損傷程度 | c | 損傷の種類 | 剥離・鉄筋露出 | 損傷程度 | a | 損傷の種類 | 剥離・鉄筋露出 | 損傷程度 | a |
| | | | | - | | | | d | | | | c |
| | | | | | | | | その他損傷<br>⑩-c<br><br>前回床版<br>Ds0201 | | | | その他損傷<br>⑩-c |

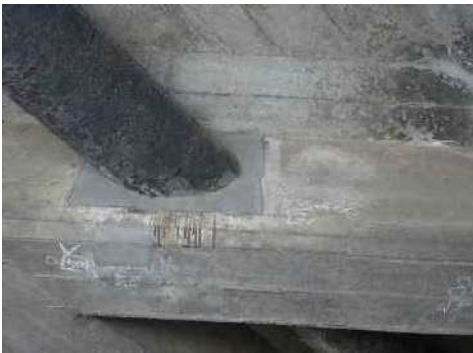
| | 部材名 | 床版 | 要素番号 | 0501 | 部材名 | 床版 | 要素番号 | 0601 | 部材名 | 床版 | 要素番号 | 0901 |
| | 損傷の種類 | 剥離・鉄筋露出 | 損傷程度 | a | 損傷の種類 | 漏水・遊離石灰 | 損傷程度 | a | 損傷の種類 | 漏水・遊離石灰 | 損傷程度 | e |
| | | | | c | | | | d | | | | d |

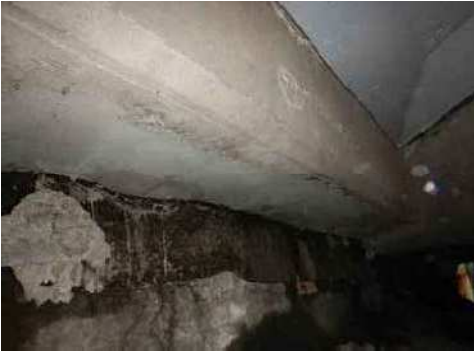
| | 部材名 | 横桁 | 要素番号 | 0602 | 部材名 | 横桁 | 要素番号 | 0302 | 部材名 | 横桁 | 要素番号 | 0102 |
| | 損傷の種類 | 剥離・鉄筋露出 | 損傷程度 | a | 損傷の種類 | 剥離・鉄筋露出 | 損傷程度 | a | 損傷の種類 | うき | 損傷程度 | a |
| | | | | c | | | | d | | | | e |

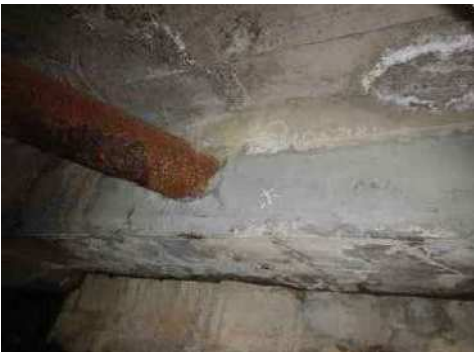
| | 部材名 | 横桁 | 要素番号 | 0802 | 部材名 | 堅壁 | 要素番号 | 0102 | 部材名 | 胸壁・堅壁 | 要素番号 | 0102 |
| | 損傷の種類 | うき | 損傷程度 | a | 損傷の種類 | ひびわれ | 損傷程度 | a | 損傷の種類 | ひびわれ | 損傷程度 | a |
| | | | e | | | | d | | | | d | |
