総務委員会資料

労働会館改修工事等の進捗状況等について

川崎市民館･労働会館の整備における中間検証 【概要版】

川崎市民館・労働会館の整備における
中間検証

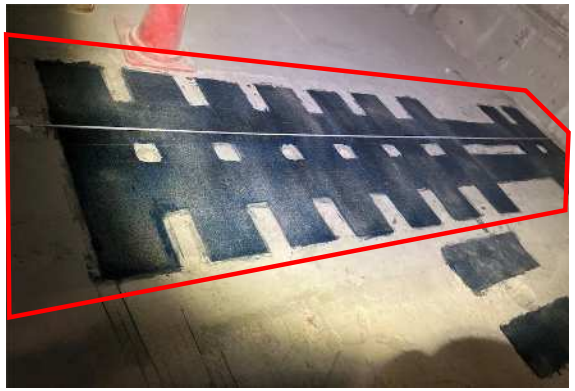
【写真Ａ：床面施工】

① **炭素繊維補強について、配管貫通孔の位置の変更や施工か所数の増加に伴い、仕様を強度の高いものに変更**しました。【写真Ａ,Ｂ,Ｃ】

② 上記、**炭素繊維補強の施工に伴い、想定以上に、床や天井の仕上げ材の撤去や下地調整等が発生**しました。　【写真Ｄ-1～3】

【写真Ｂ：壁面施工】

【写真Ｃ：天井面施工】

【写真Ｄ-1：床炭素繊維補強施工状況】

【写真Ｄ-2：床下塗り状況】

【写真Ｄ-3：床下地調整状況】

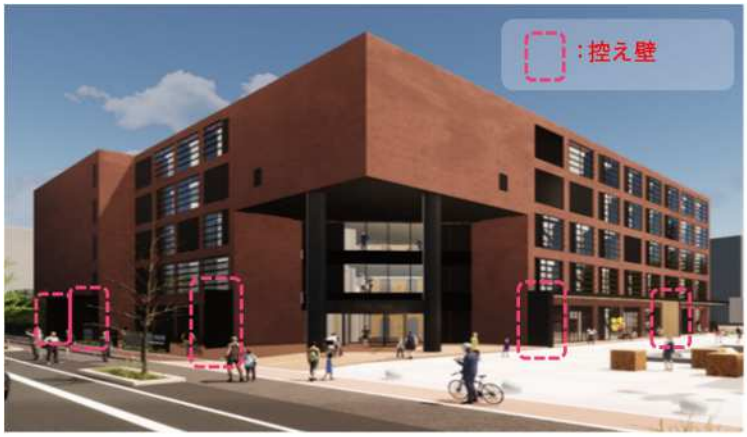
【埋設シートパイル】

労働会館改修工事（以下、「本工事」という。）の過程において、令和６（2024）年６月に敷地内に新築時に設置したと思われるシートパイル※の残置が判明し、その一部が、建物周囲に新設する控え壁※の基礎、杭及び埋設する設備配管等に干渉することが確認されましたが、シートパイルは、設置した工事中に撤去されることが多いこと、その存在を事前に確認するためには、供用中の施設の花壇や舗装等を解体する必要があることなどから、事前にはその埋設状況を確認していませんでした。そのため、シートパイル除却又は切断に伴い、工期を 21 か月から 28 か月に延長するとともに、工事費は約 2.9 億円の増額となりました。

【他工事での事例】

【控え壁･杭の施工位置(北側道路から見た外観)】

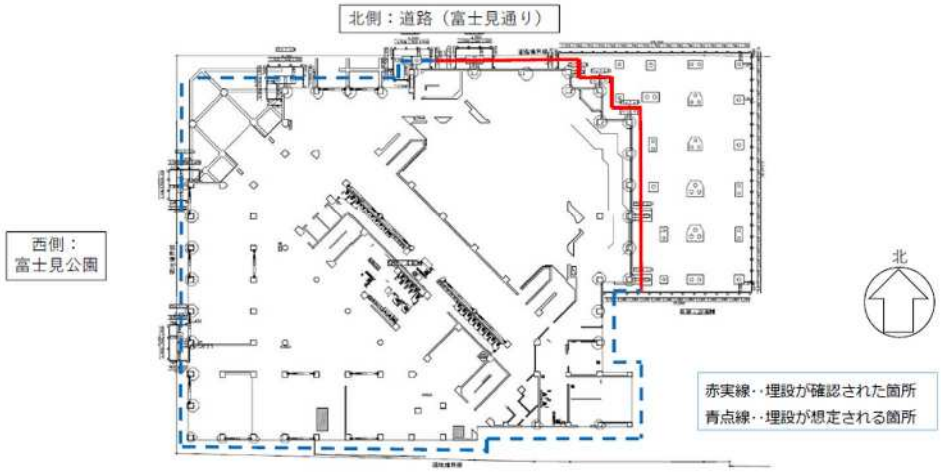
【埋設シートパイル】

改修工事において、通常、埋設物の事前調査は実施しておらず、また、シートパイルは、工事中に除却されることが多いこと、その存在を事前に確認するためには、市民が利用中の施設の花壇や舗装等を解体する必要があることなどから、埋設されていることを把握していない状況でした。

【他工事での事例】

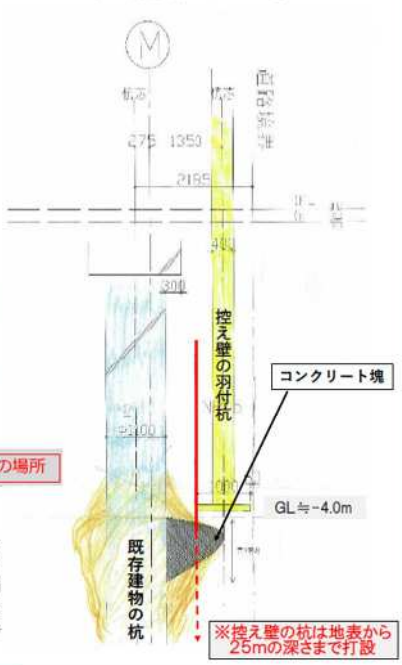
【図、地中障害物のイメージ】

専用重機により、破砕・撤去しました。

破砕した地中障害物はコンクリート塊であったことから、既存建物の杭打設時にはみ出たコンクリートが地中で固まったものと推察されます。

※地中障害物の撤去工事は、全体工期に影響はございません。
