# 「第7回都市計画道路殿町羽田空港線ほか道路築造工事に関わる河川河口の環境アドバイザー会議」概要

## 【干潟仮置土の状況確認】

## 平成31/令和元年度定期環境モニタリング調査(春季)の結果について

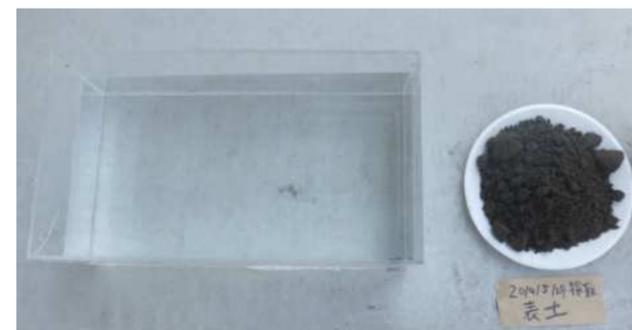
写真-1 投入前の表土と水槽

- ・表土の水中投入時の固化状況を把握するために仮置表土を水中に投入し、ほぐれ具合を確認した
- ・水中投入後の表土は固結した状態にはならず、砂の状態であった
- ・一部粒状になっている部分もあったが、非常に脆く指で触るとすぐに崩れて砂状になった

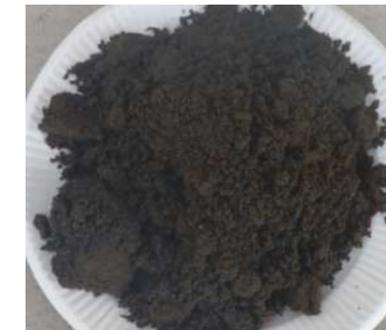
写真-2 投入前の表土（近景）

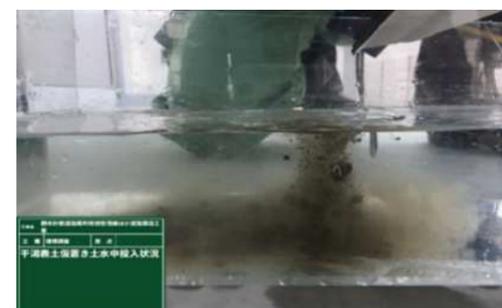
写真-3 表土投入状況

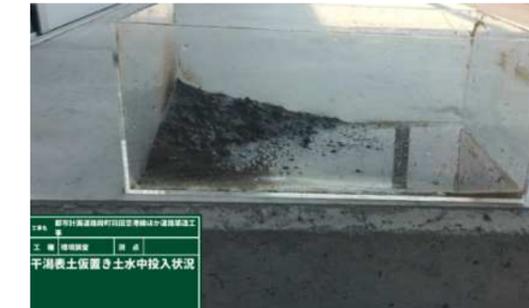
写真-4 投入後の表土

- ・水中投入後も表土は固結しておらず、仮置土の粒子組成に大きな変化は見られなかった

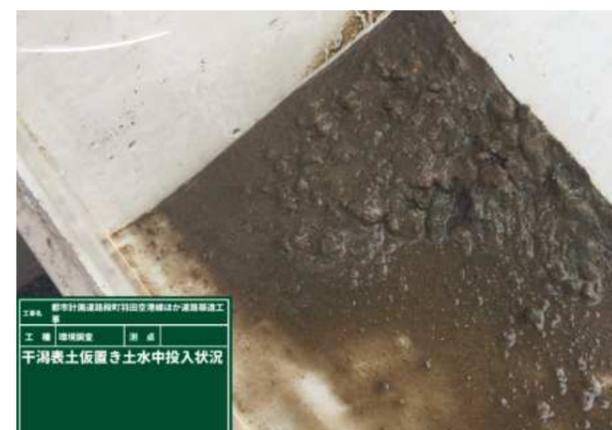
写真-5 投入後の表土（遠景）

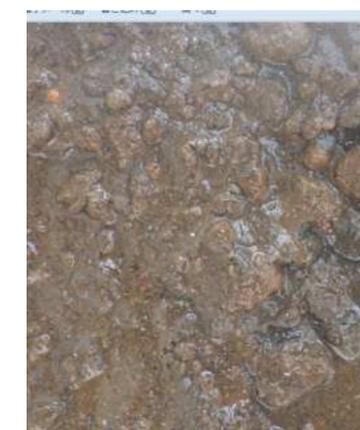
写真-6 投入後の表土（近景）

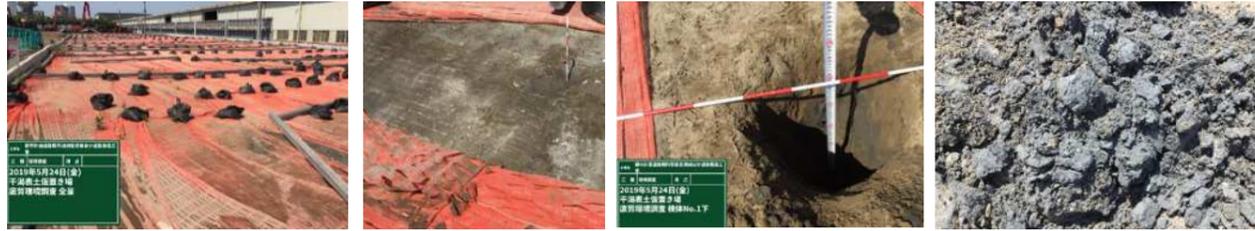
表土全景

養生シートの下の状態

保管土の土中の状態  
(約0.5m掘り下げ)

保管土の状態

- ・2019年5月24日に陸上保管中の干潟表土の状態を確認した
- ・シート下の表土表面は、黒く変色しておらず還元的な環境になっていないと推測された
- ・表層から約0.5m掘り下げた土砂は、湿潤状態を維持していたが臭いもなく、還元的な環境になっていないと推測された
- ・掘り下げても固結状態の箇所は見られず、土質性状は保管時と比べて粒度等大きな変化はないと推測された

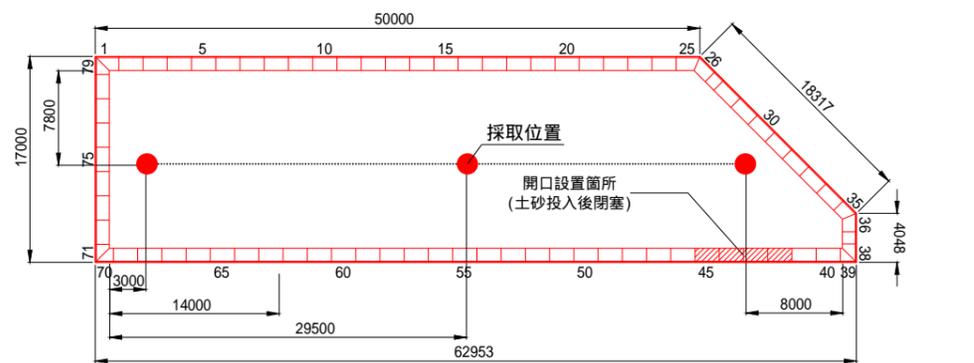
### 採取位置

陸側

海側

- ・2019年5月24日に採取した表土について、仮置き1年経過後の土質性状を分析した
- ・分析項目は、以下の総合評価提案に従って決定した  
干潟を埋戻す前に、**仮置きした表土の泥分含有率が事前調査結果の範囲にあること、干潟材料として化学的酸素要求量(COD)・強熱減量・酸化還元電位(ORP)等の底質環境が適正であることを確認する**
- ・方法：表面(上層)の土、表面から50cm程度下(下層)の土を採取
- ・採取位置：表土の搬入順に 陸側、中間、海側を採取

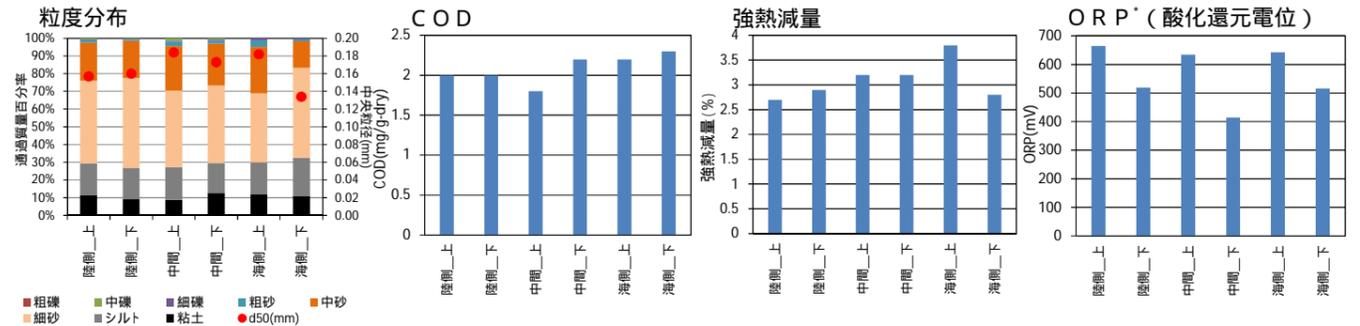
- ・搬入時期による土質性状の差はほとんどなかった(泥分率:約30%前後)
- ・深度による差はほとんど見られなかったが、ORPは気中に接しやすい表層の方が下層より高かった。  
ただし、表層~50cmまでの表土の結果であり、埋戻し時にはさらに底層の表土についても確認する。

\*ORP: 土中の酸化還元状態を表す値で、マイナスになるほど還元的環境となり底質が悪化していることを示す

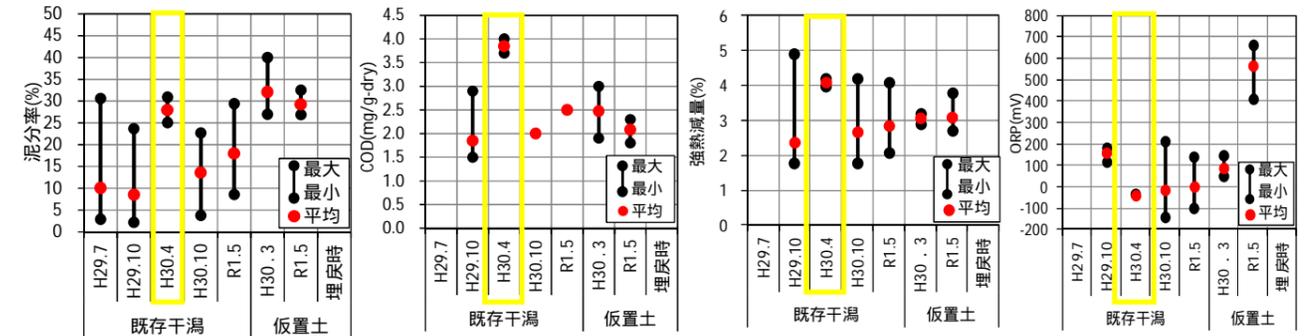
- ・泥分率は、表土採取前の既存干潟(黄色枠)と大きな相違はなく、仮置き時と比較しても変化していない
- ・COD、強熱減量は採取後の方が低い値となっていた
- ・ORPは仮置土(R1.5)で高いが、試料採取時に表土が気中に接したためと推測される

**仮置土の泥分率は現状の干潟の平均値と比べてやや高いが、干潟表土として適していることが確認された**

泥分率は表土採取時と変化なし、既存干潟(R1.5調査時:泥分率10%~30%)の範囲内であった

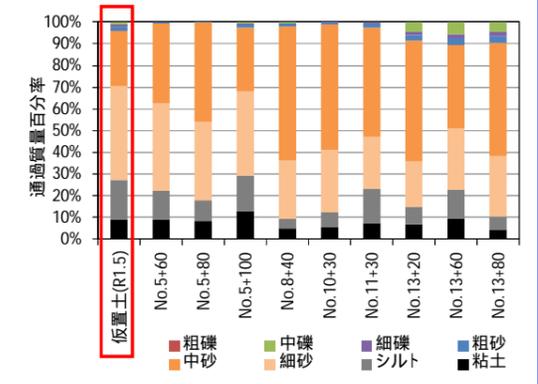
仮置土と既存干潟(R1.5)の粒度組成

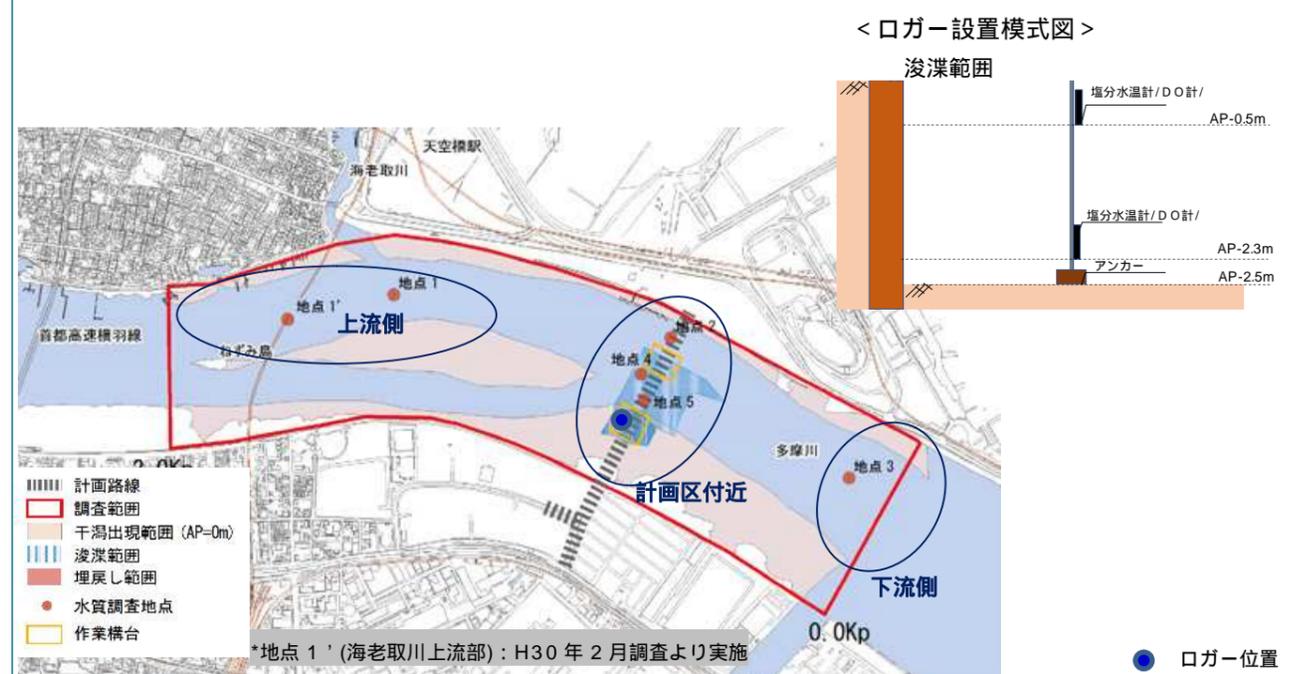
定点：上流側(2地点\*)、計画区付近(3地点)、下流側(1地点)

常時連続観測：計画区付近干潟部の浚渫範囲の底層及び対照区として現地盤と同じ水深に計測器(ロガー)を設置

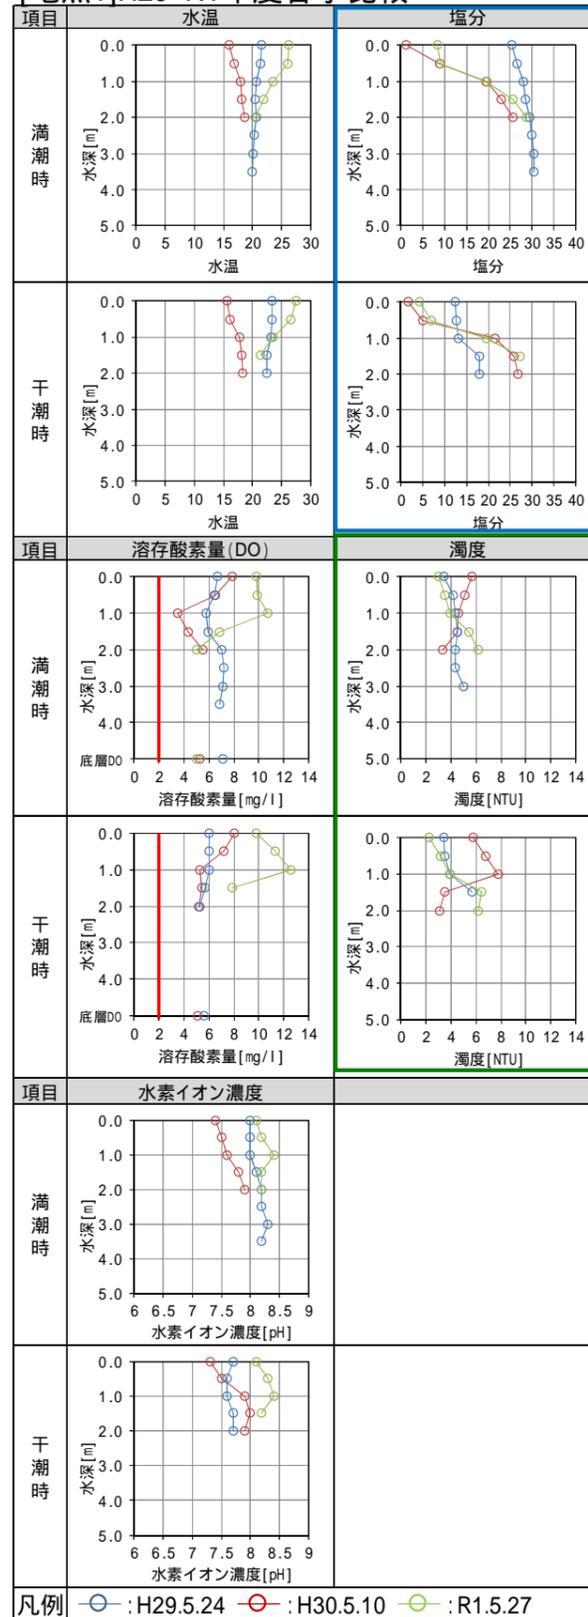
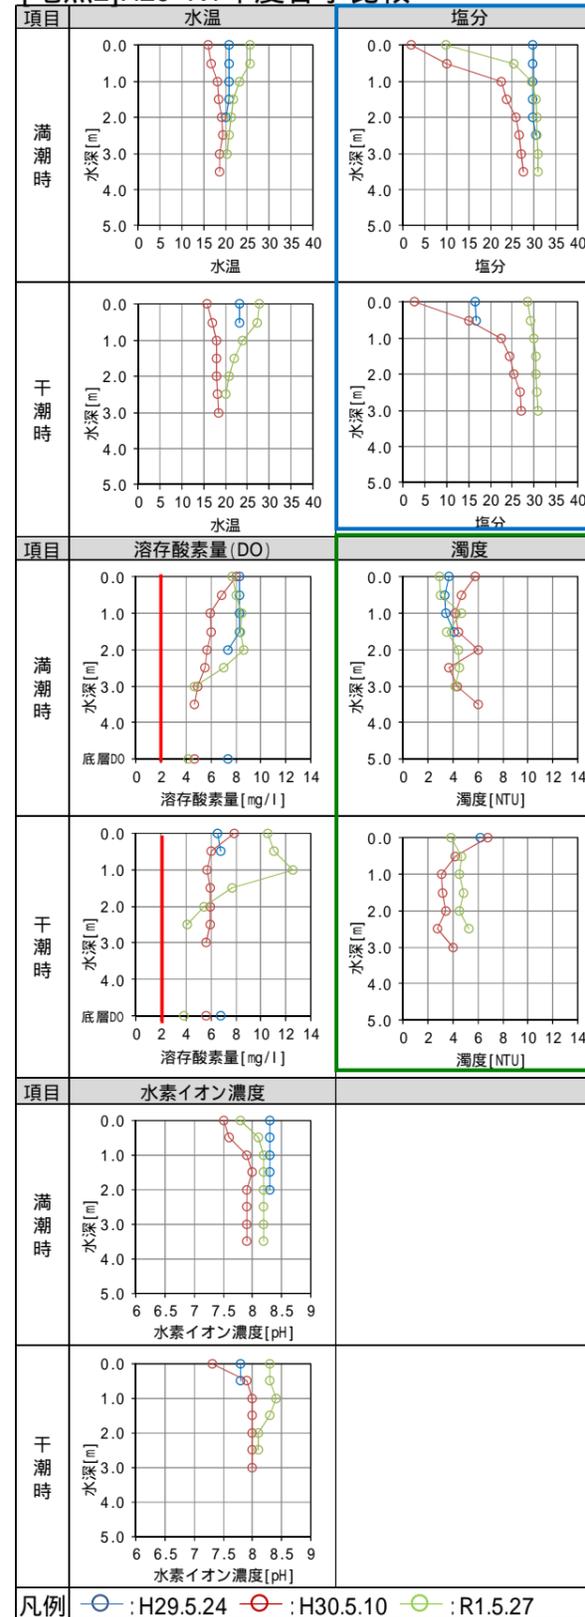
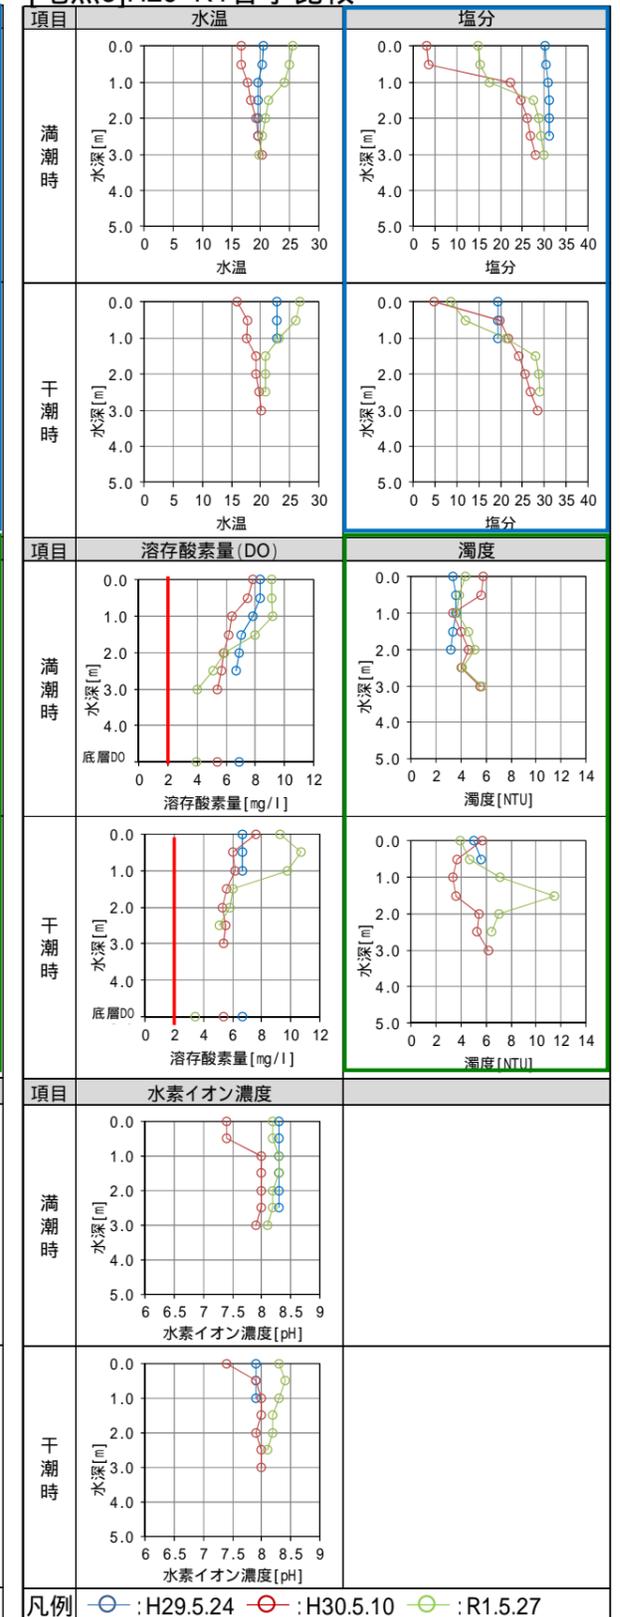
図1-1(1) 水質調査結果の比較(春季)

[地点1]H29-R1年度春季比較

[地点2]H29-R1年度春季比較

[地点3]H29-R1春季比較

H29年度と比べてH30、H31/R1年度は全地点で塩分躍層の形成が確認された。原因として、調査前の降雨による表層の淡水化が進んだためと考えられた(□部分)。

浚渫範囲を含む全調査地点のDOは、表層と比べて底層の方が低い、著しく貧酸素化している状況は認めなかった(□部分)。

濁度は干潮時の地点3の水深1.5mや地点4の2.5mでは、作業船の航行等の影響で11NTU程度になったが、それ以外の地点、水深では、H29年度やH30年度と同程度であった(□部分)。

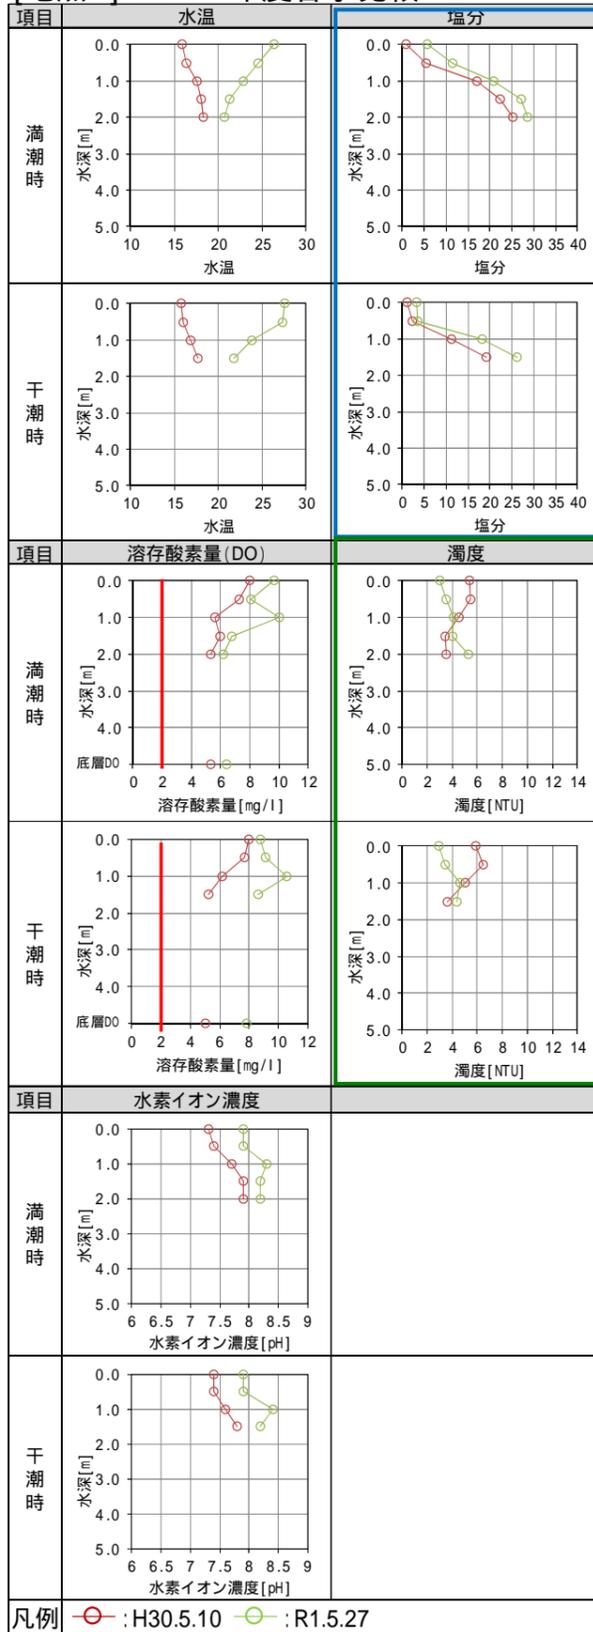
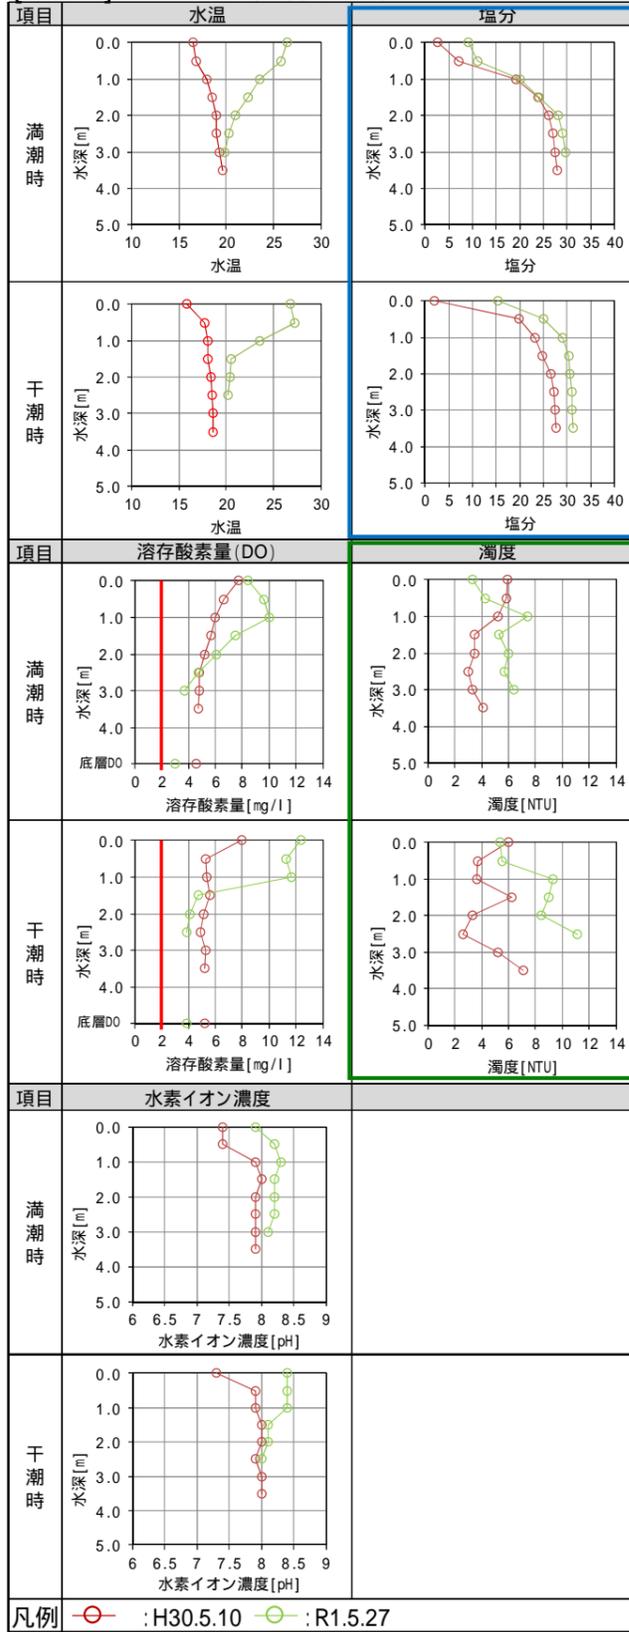
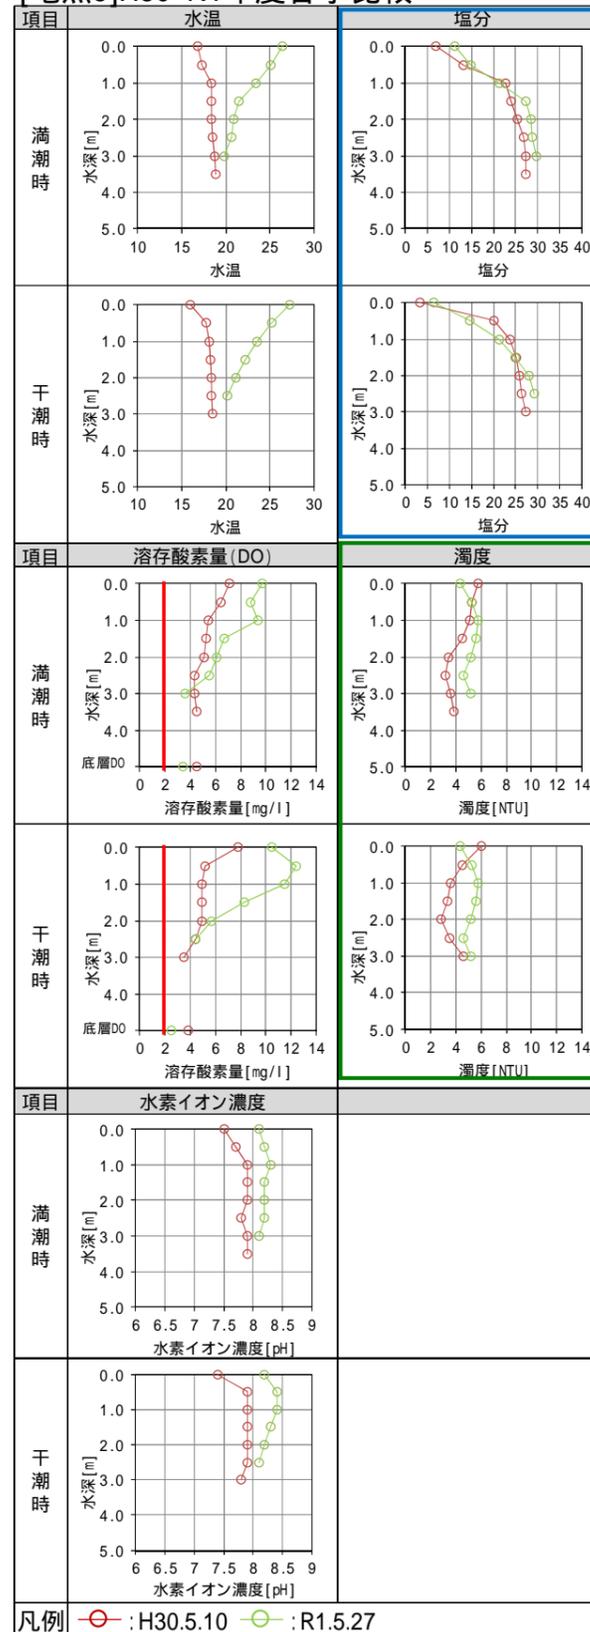
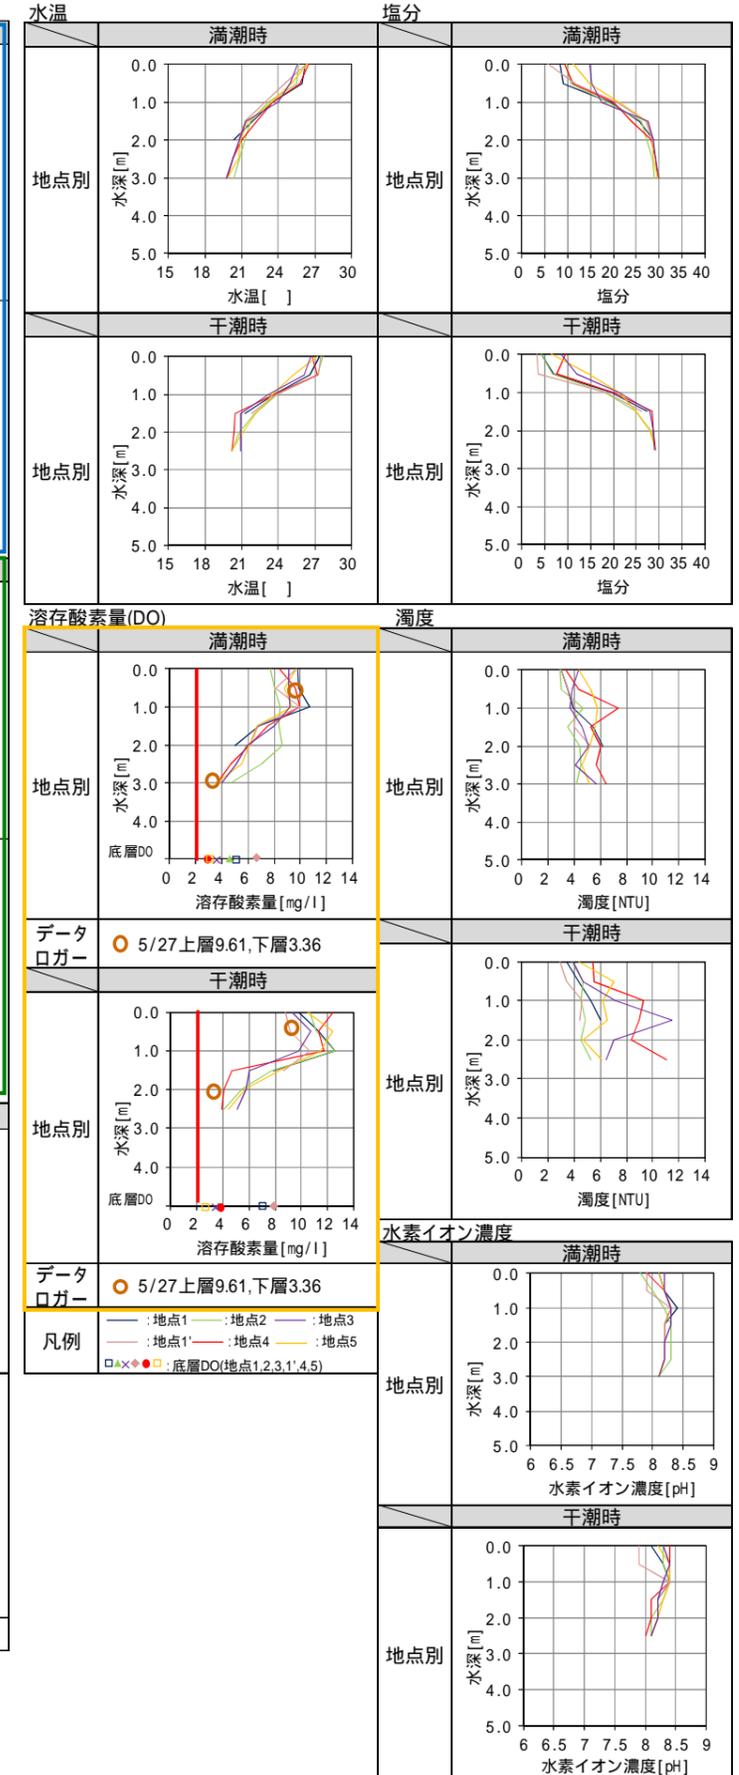
図1-1(2) 水質調査結果の比較(春季)

[地点1']H30-R1年度春季比較

[地点4]H30-R1年度春季比較

[地点5]H30-R1年度春季比較

H31/R1年度春季項目別全地点比較[調査日:R1.5.27]

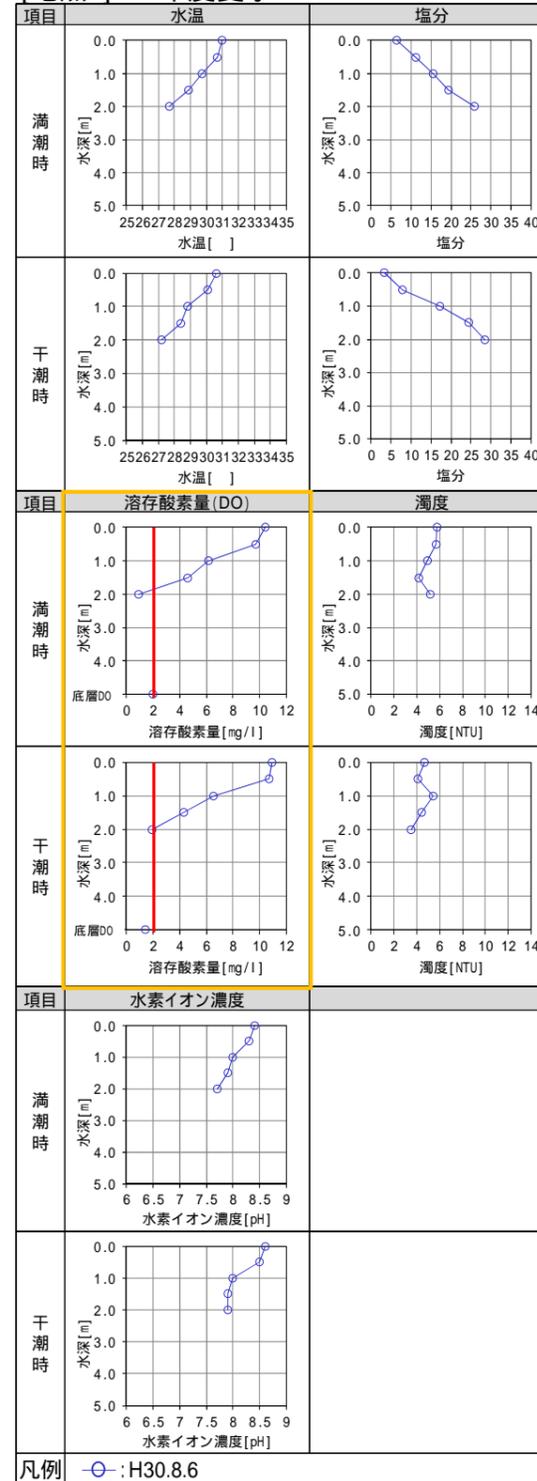
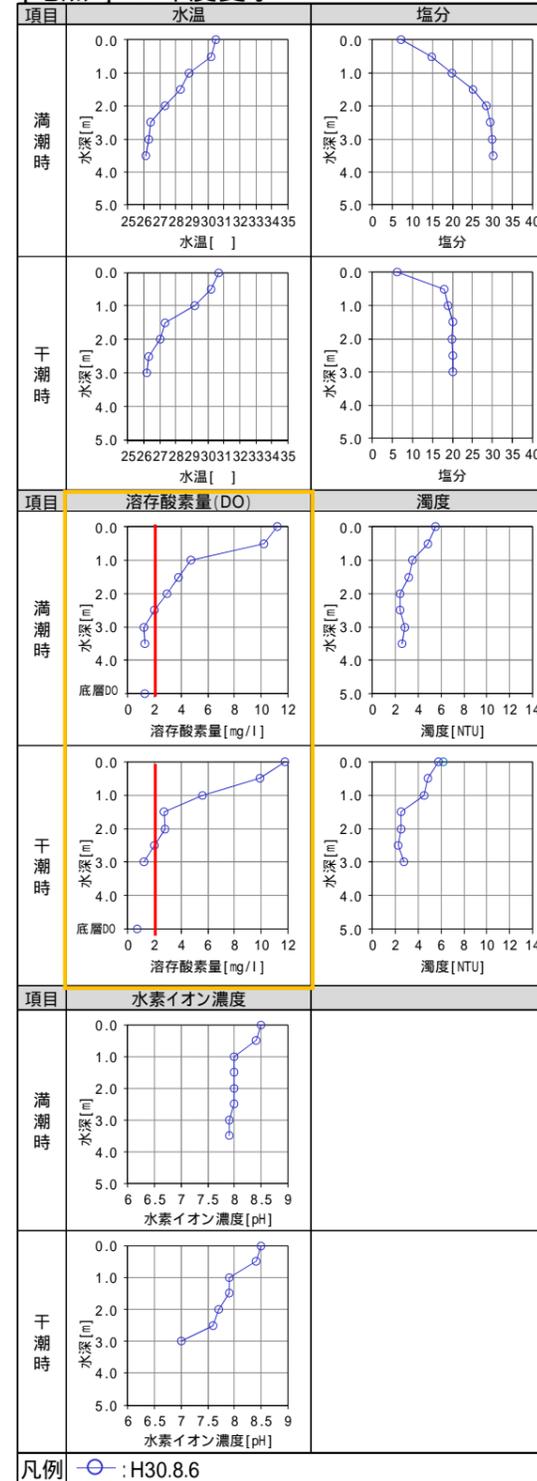
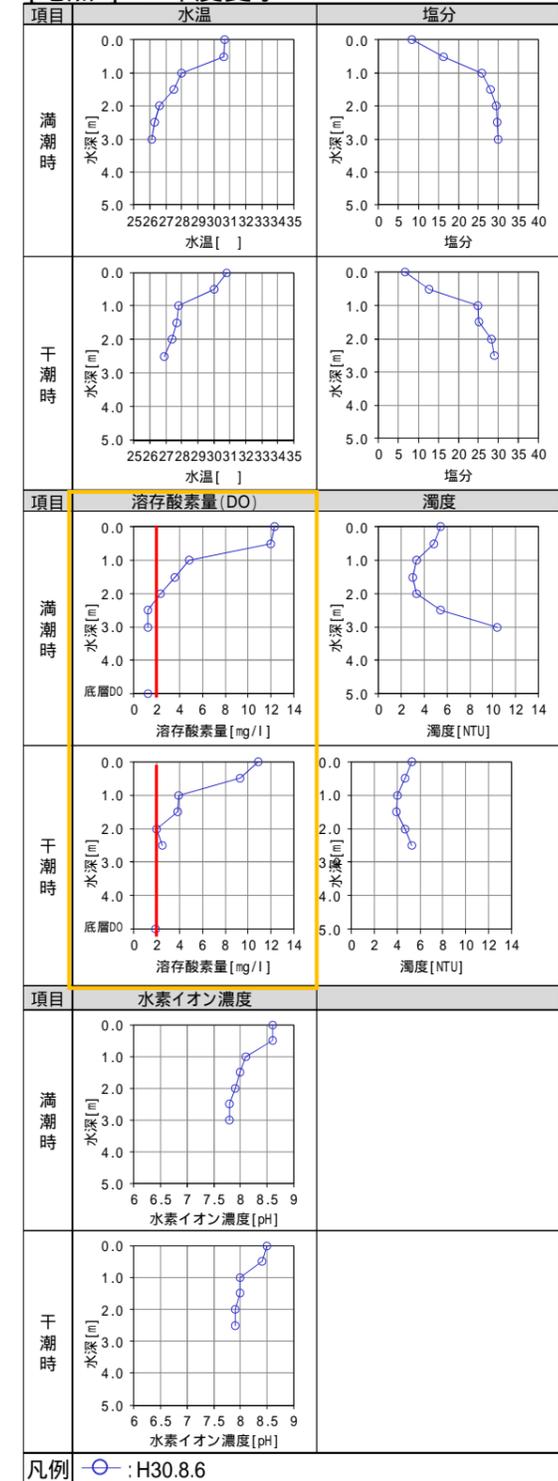
図1-2(1) 水質調査結果の比較(夏季)

## [地点1]H30年度夏季

## [地点2]H30年度夏季

## [地点3]H30年度夏季

DOは、底層では概ね2mg/l以下の数値で、貧酸素状態となっていた。上流～下流で共通の傾向であったことから、底層の貧酸素化は工事に起因するものではないと考えられる(黄色部分)。

どの地点も水深2m以深で貧酸素状態が確認された。

濁度は、築造部付近(地点2,4,5)で2～9NTUであり、上流部と比べて変わらなかった。

下流(地点3)では、濁度が底層で10NTUと上昇していたが、築造部付近では濁度の上昇がみられていないことから、航路付近であるため底質の撒き上がり等に起因する濁りであると推測された。

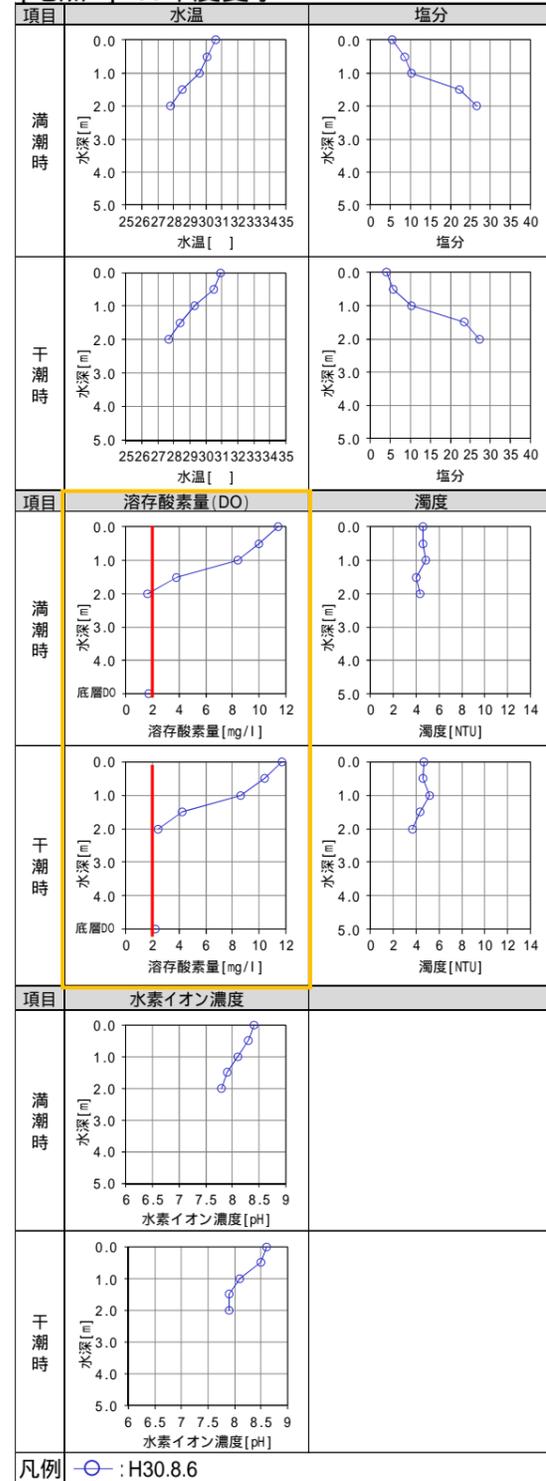
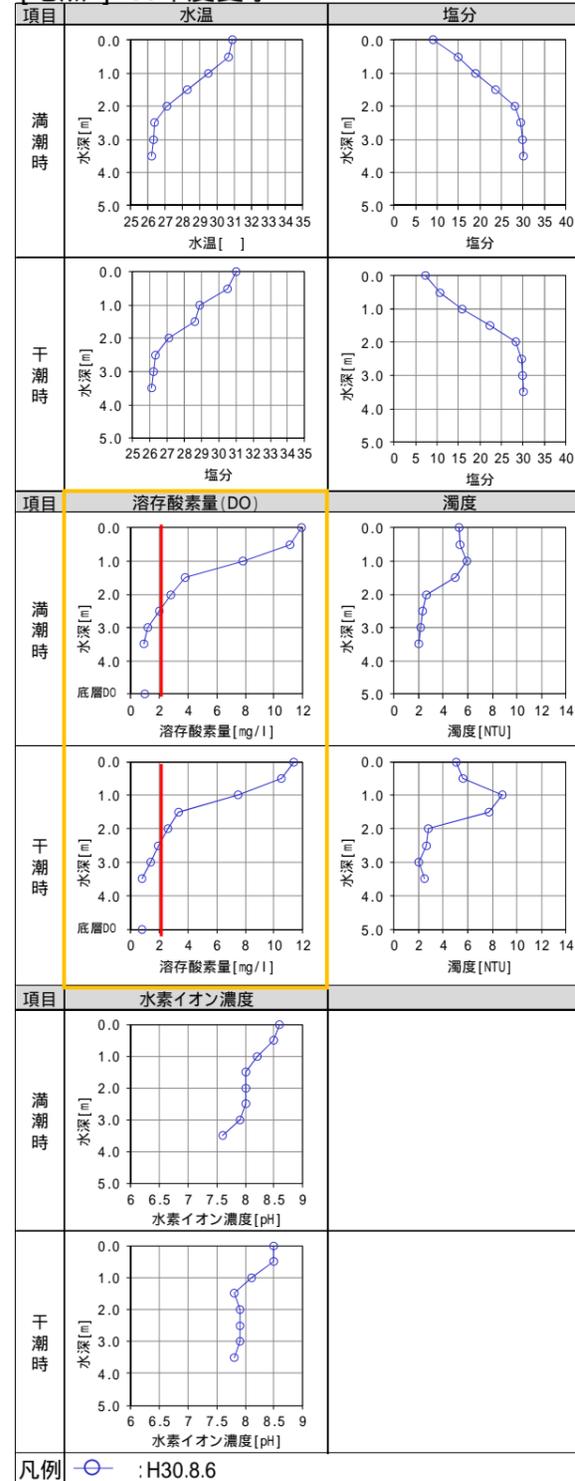
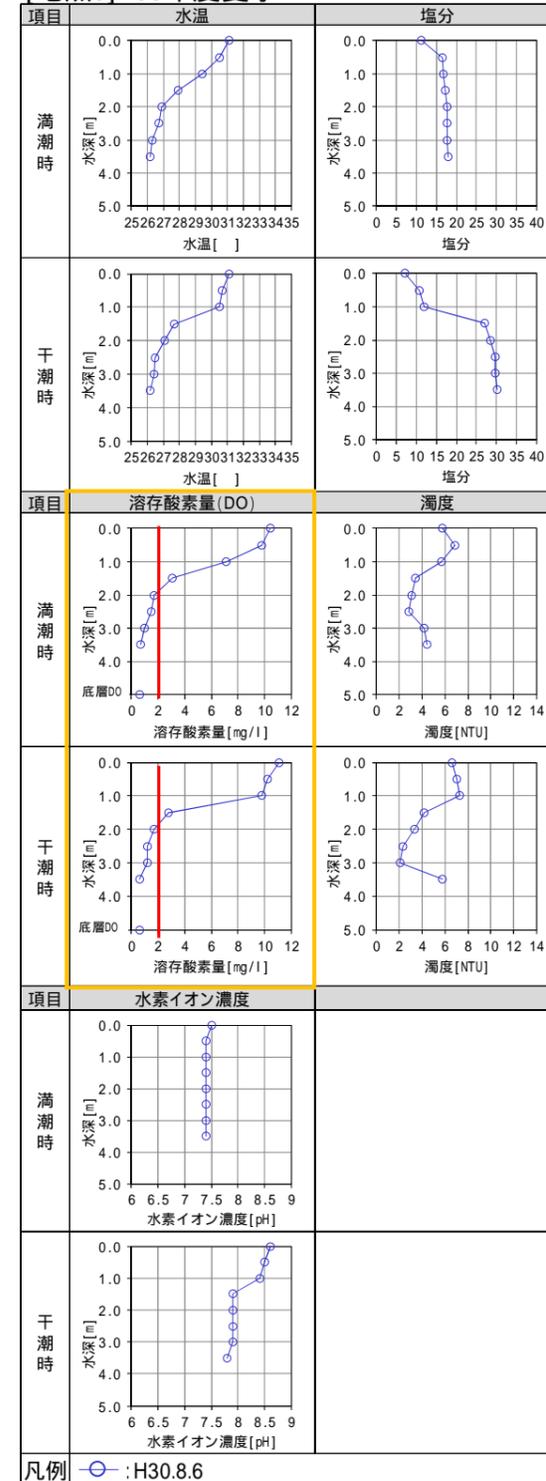
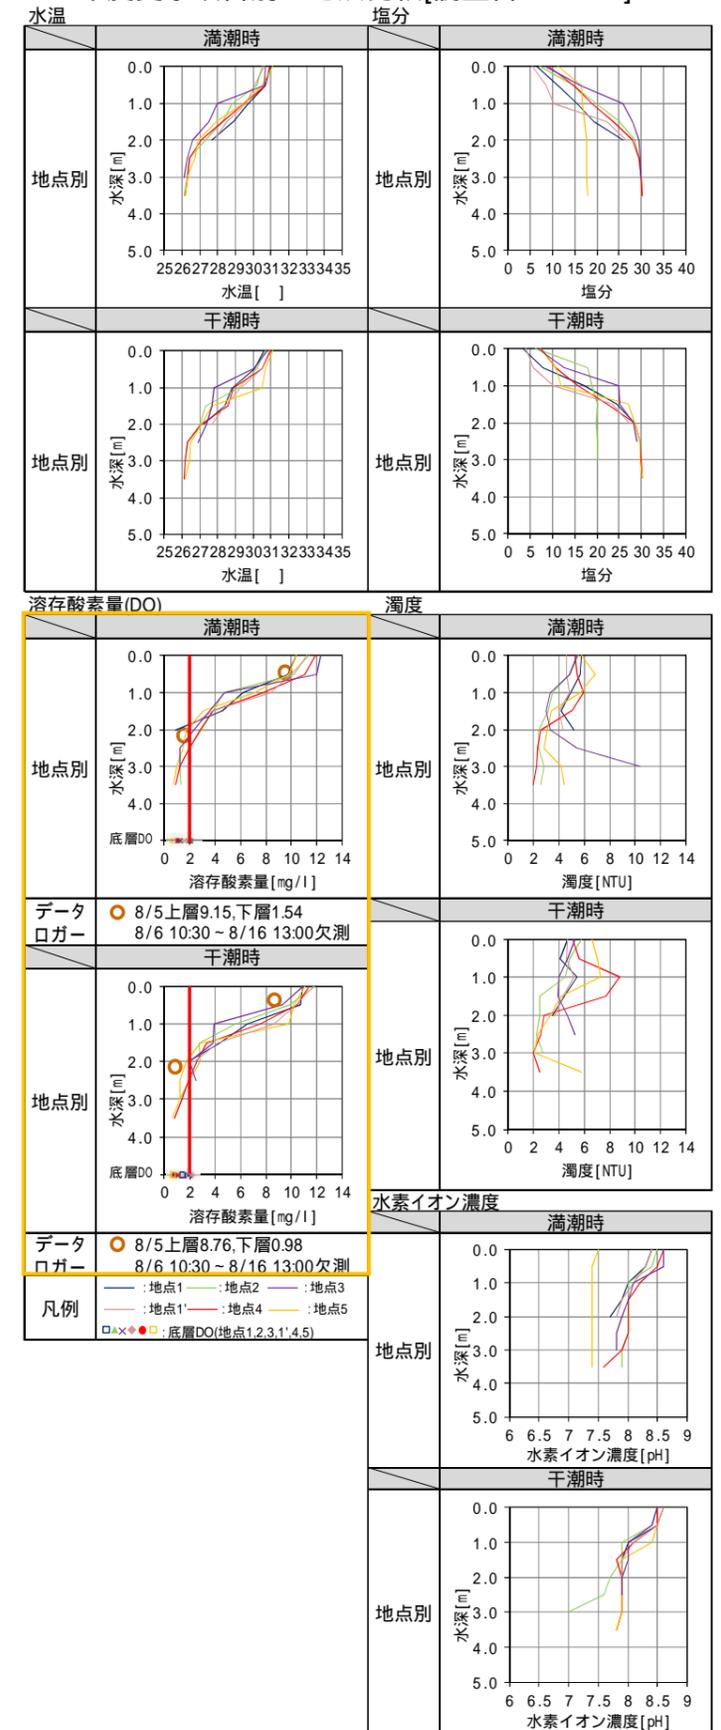
図 1-2(2) 水質調査結果の比較(夏季)

[地点1']H30年度夏季

[地点4]H30年度夏季

[地点5]H30年度夏季

H30年度夏季項目別全地点比較[調査日:H30.8.6]

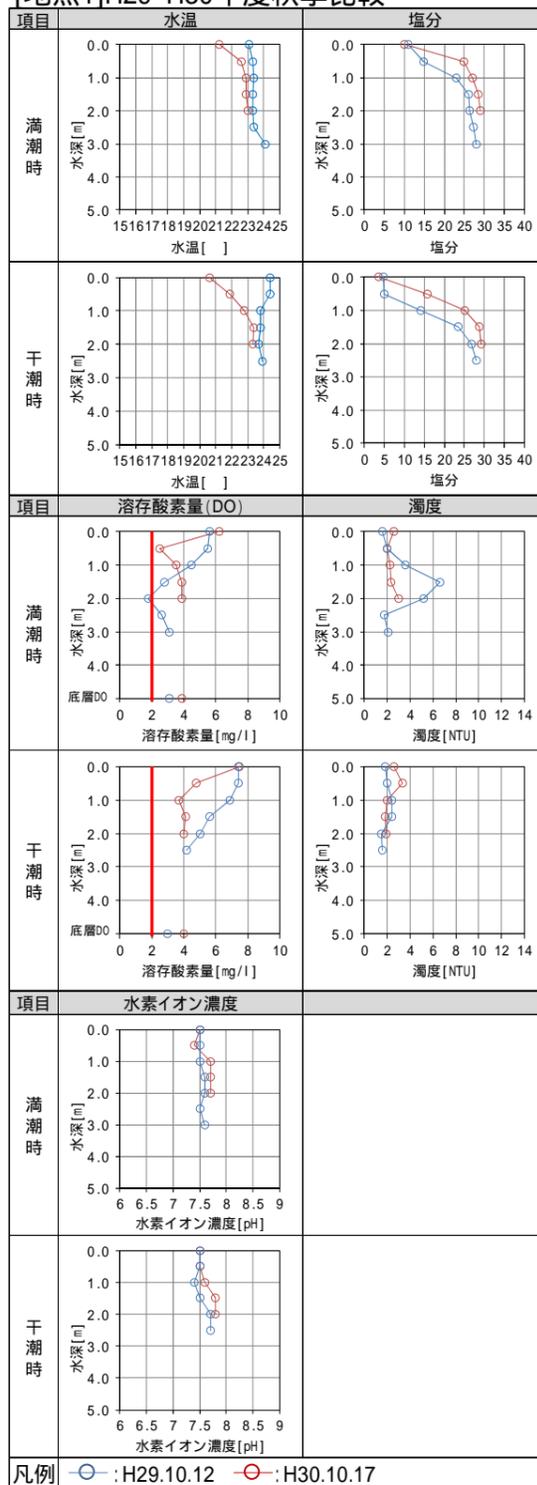
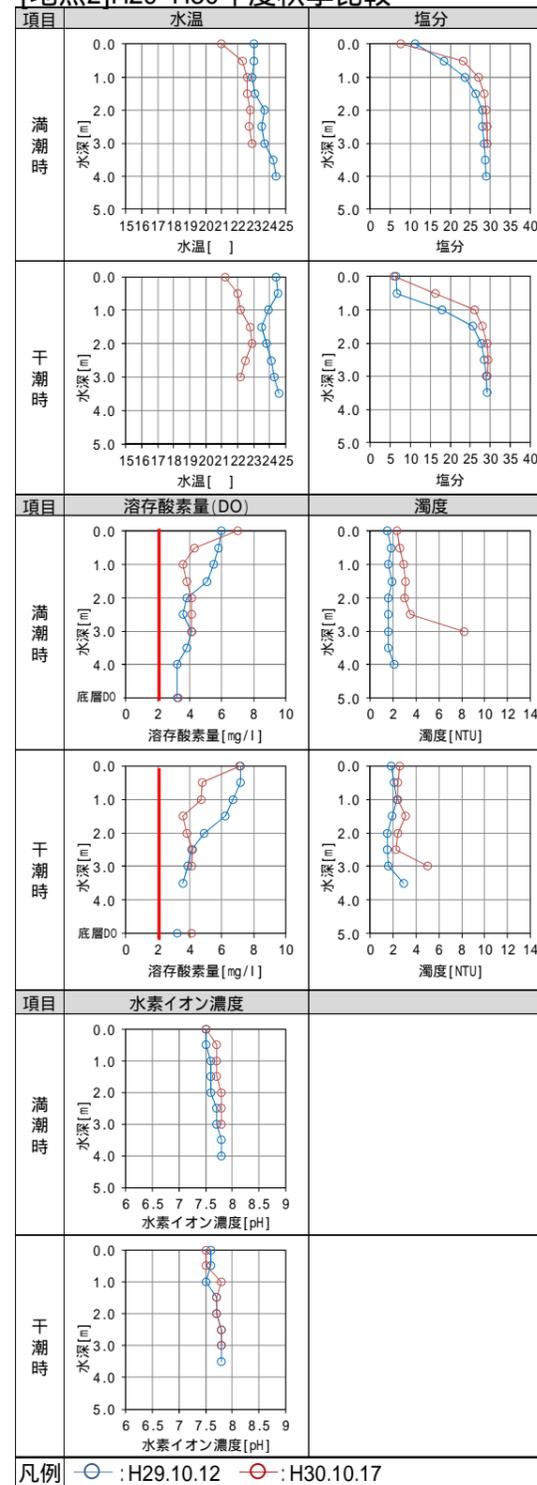
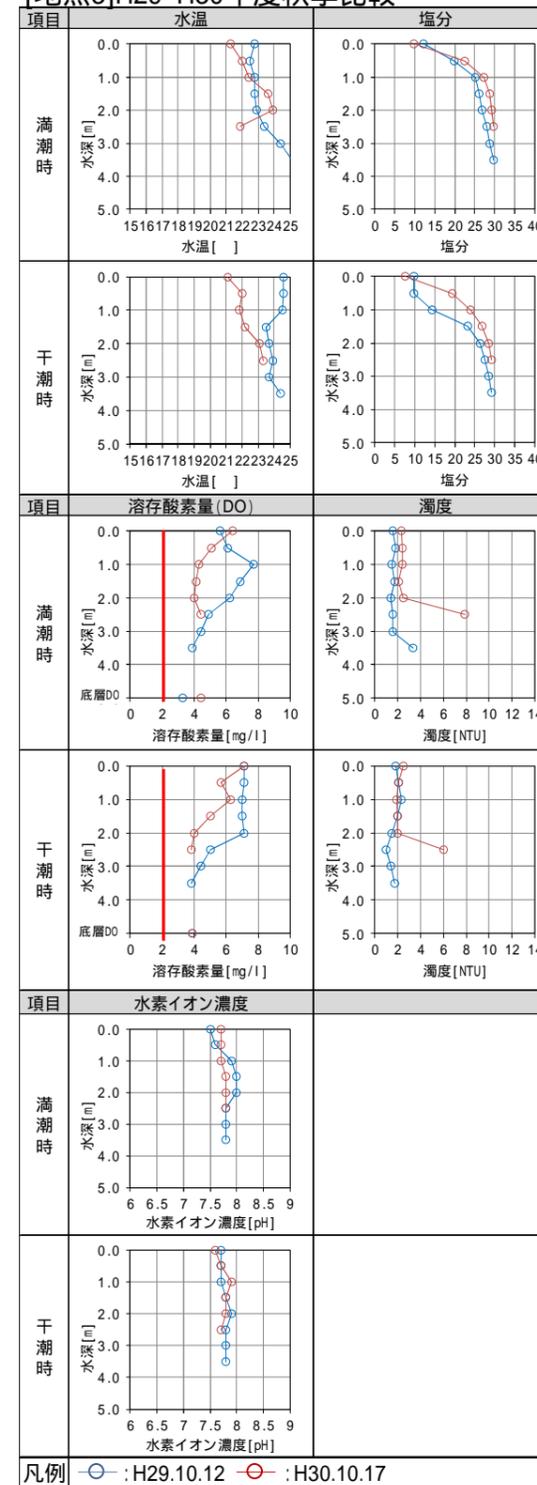
図1-3(1) 水質調査結果の比較(秋季)

## [地点1]H29-H30年度秋季比較

## [地点2]H29-H30年度秋季比較

## [地点3]H29-H30年度秋季比較

秋季になると底層の貧酸素状態が解消され、DOはどの地点でも底層4mg/l程度となった(黄色部分)。ただし、地点1では満潮時に水深2mのみDOが2mg/lと低下していた。

濁度は、地点2、地点3および地点5の底層で約5～8NTUに上昇していた。

なお、地点1はH30年冬季調査より新たに追加された調査地点のため、H29年秋季調査の計測データはない。
