# 「第7回都市計画道路殿町羽田空港線ほか道路築造工事に関わる河川河口の環境アドバイザー会議」概要

## 【干潟仮置土の状況確認】

## 平成31/令和元年度定期環境モニタリング調査(春季)の結果について

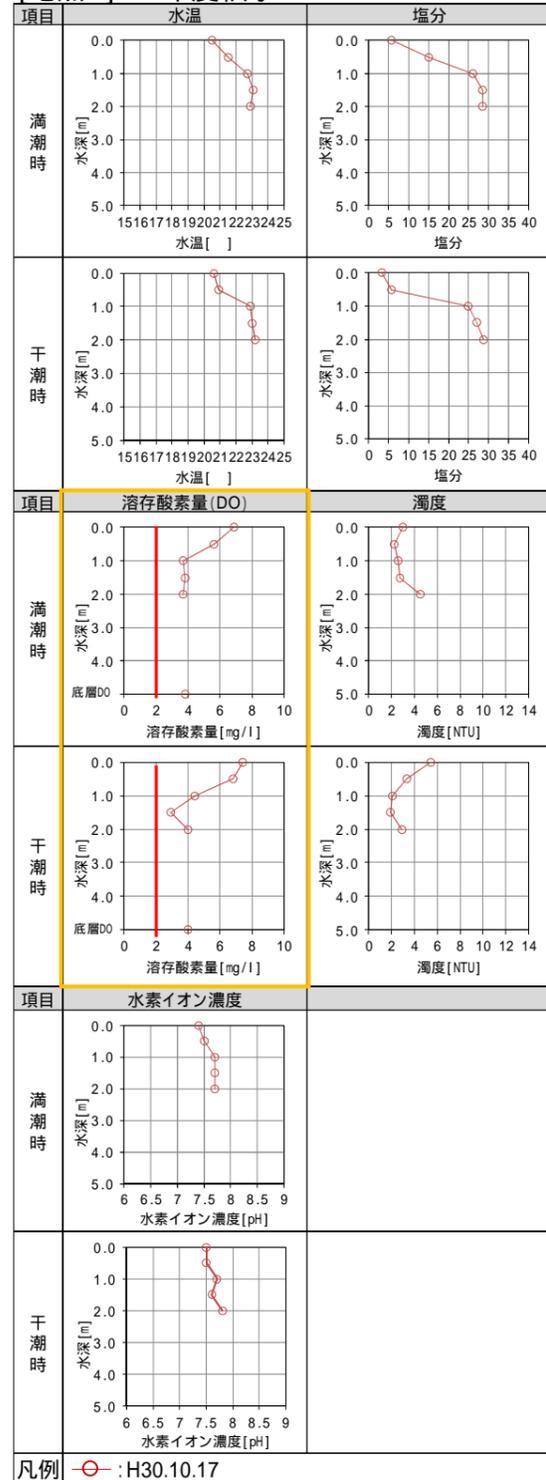
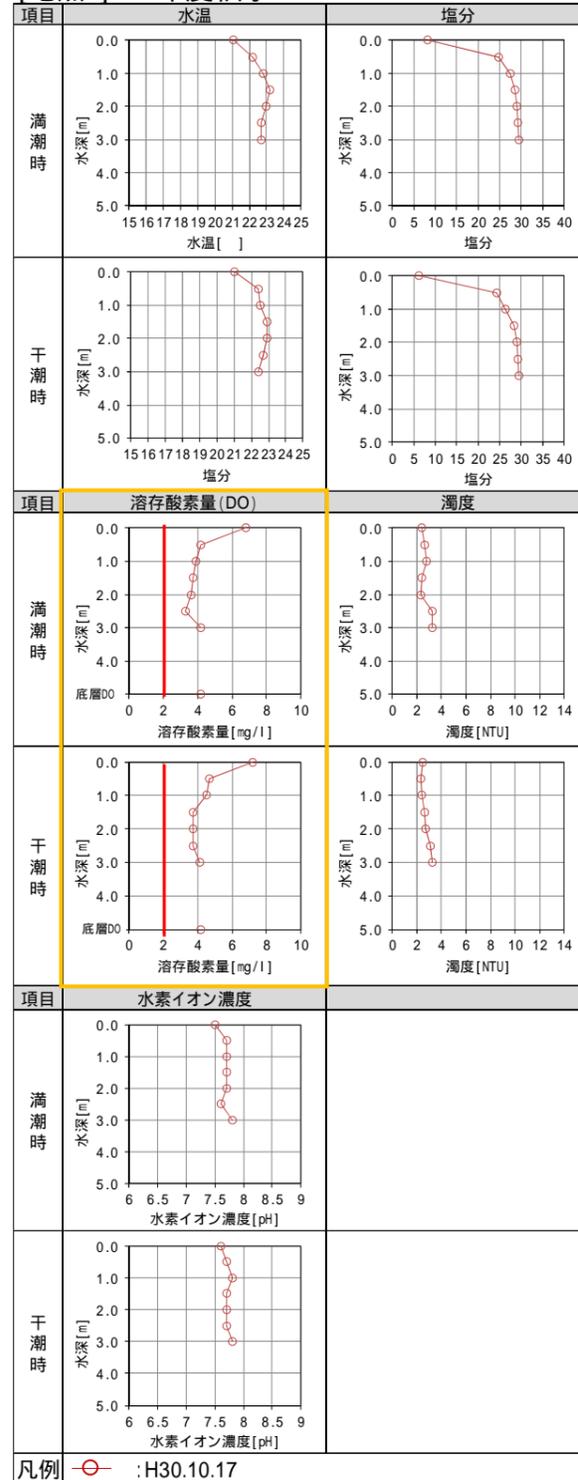
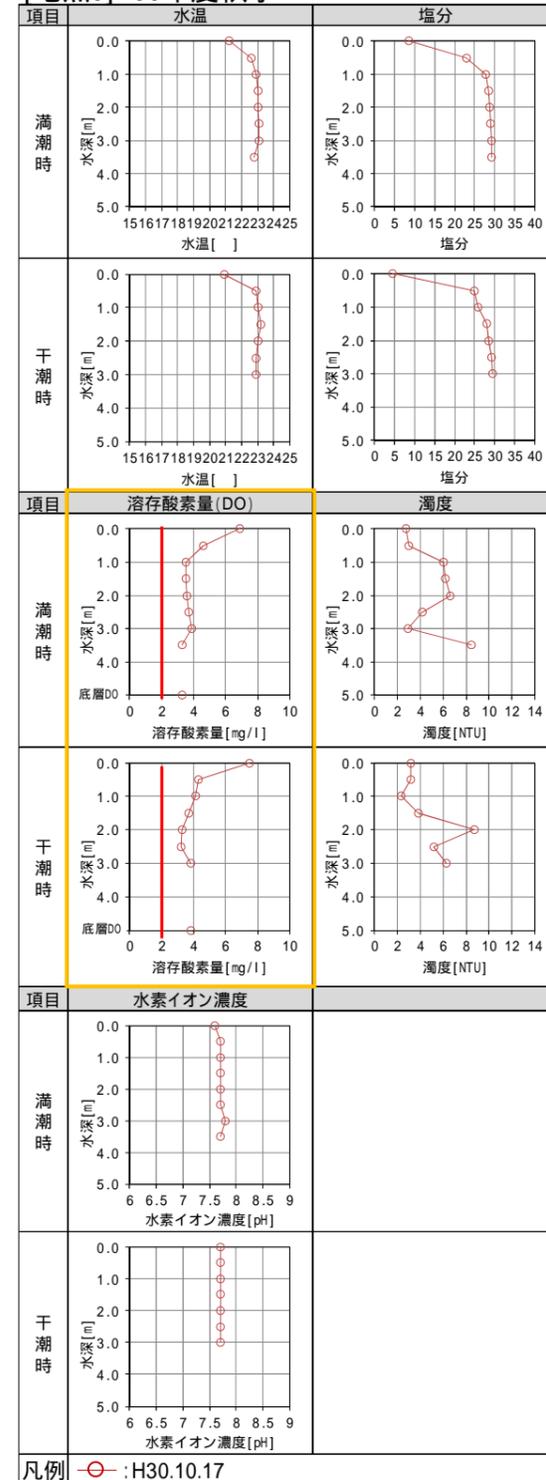
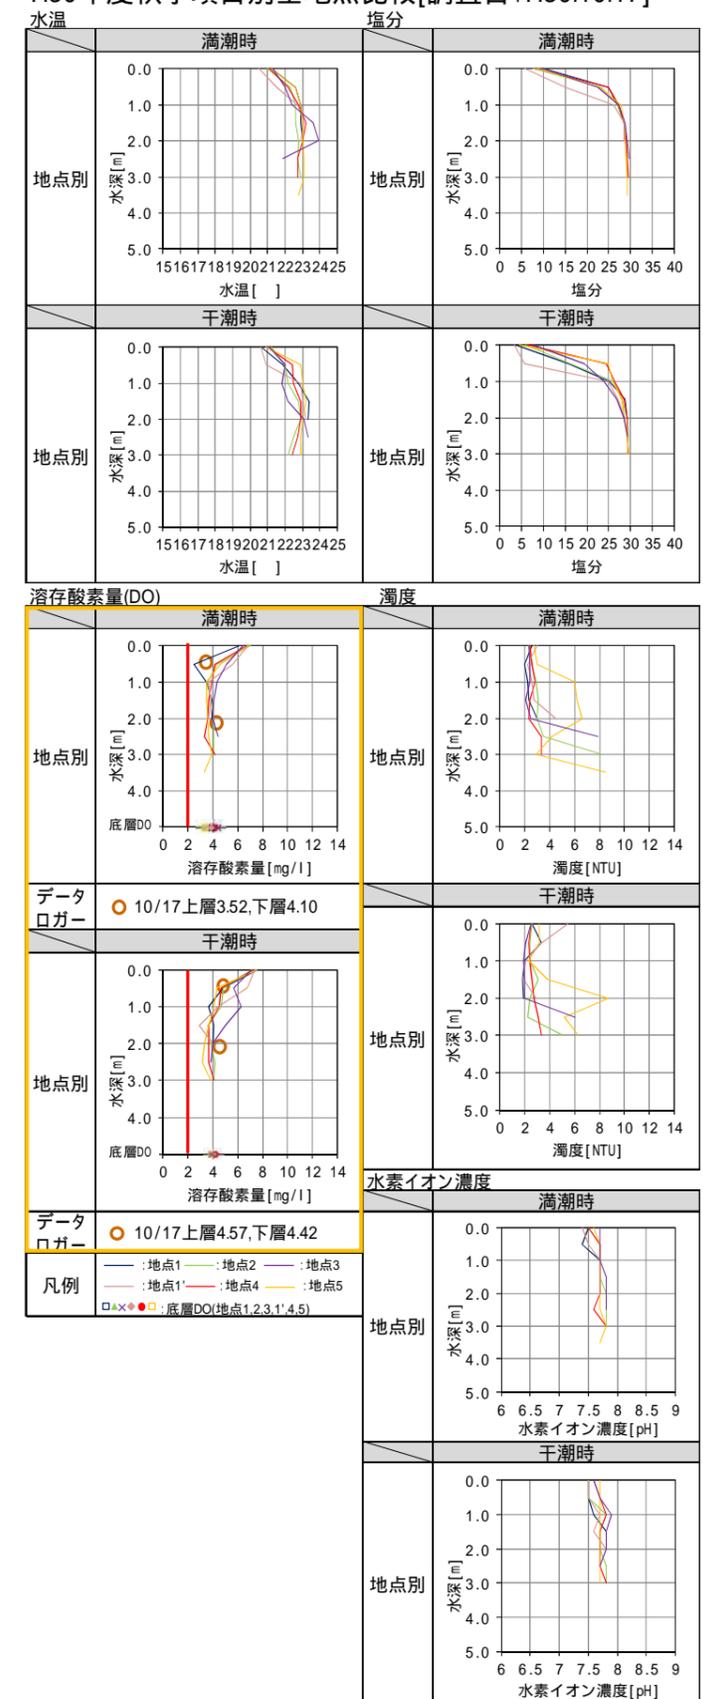
図1-3(2) 水質調査結果の比較(秋季)

[地点1']H30年度秋季

[地点4]H30年度秋季

[地点5]H30年度秋季

H30年度秋季項目別全地点比較[調査日:H30.10.17]

地点1'はH30年度冬季調査より新たに追加された調査地点のため、H29年度秋季調査の計測データはない。

秋季になると底層の貧酸素状態が解消され、DOはどの地点でも底層4mg/l程度となった(黄色部分)。ただし、地点1では満潮時に水深2mのみDOが2mg/lと低下していた。

濁度は、地点2、地点3および地点5の底層で約5～8NTUに上昇していた。

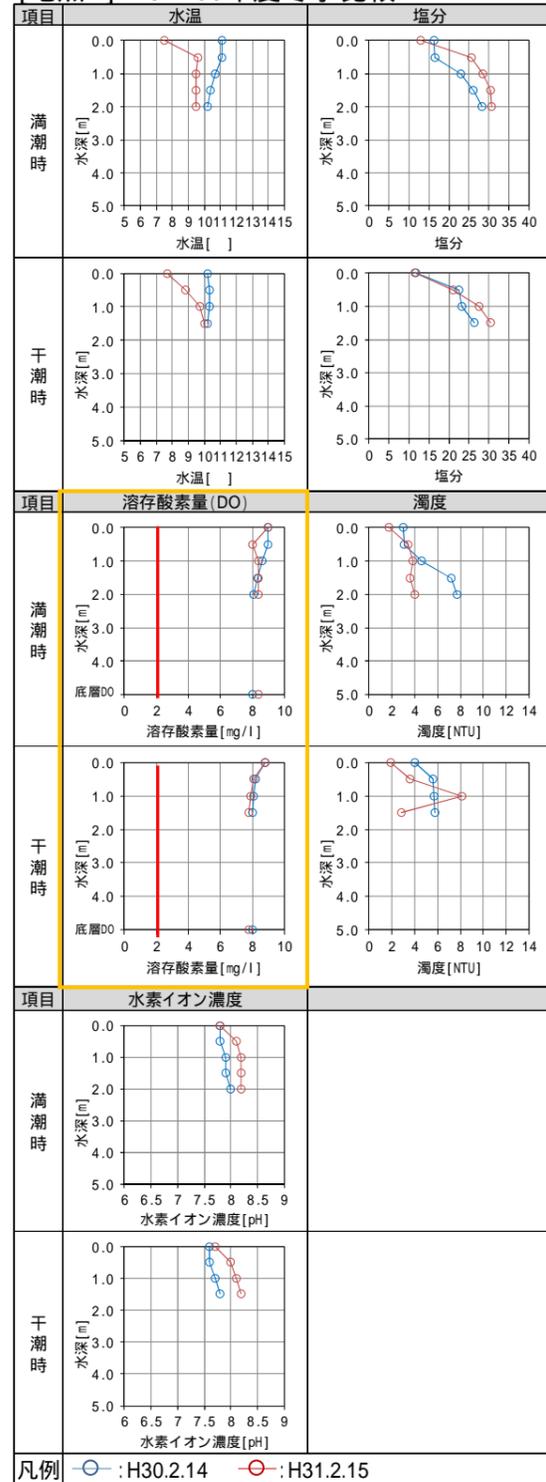
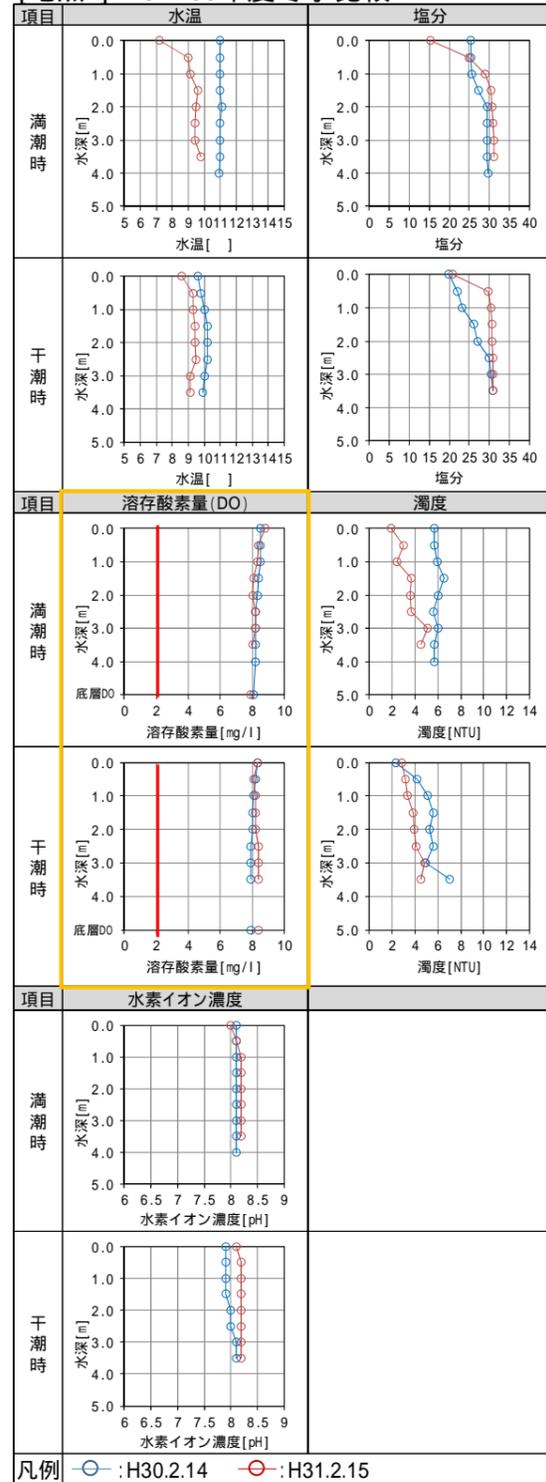
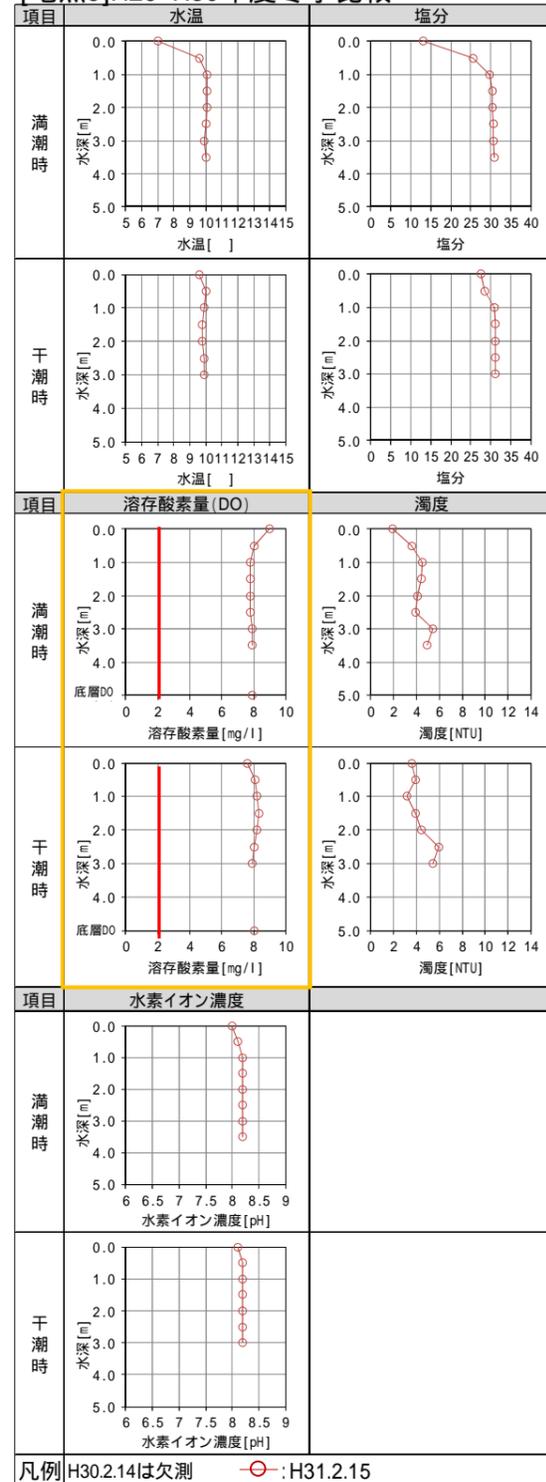
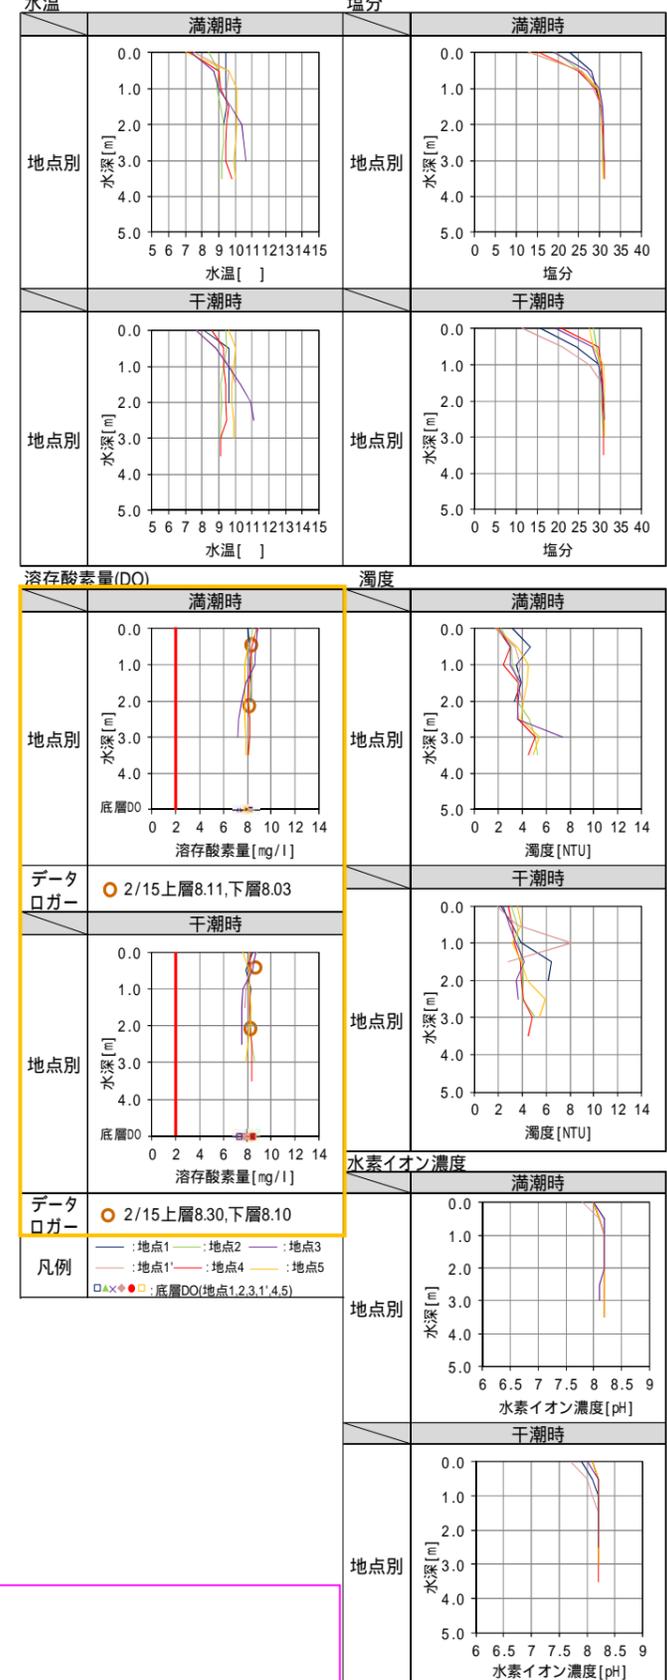
図1-4(2) 水質調査結果の比較(冬季)

[地点1']H29-H30年度冬季比較

[地点4]H29-H30年度冬季比較

[地点5]H29-H30年度冬季比較

H30年度冬季項目別全地点比較[調査日:H31.2.15]

- ・ DOは秋季に引き続き全調査域でDOの貧酸素化は確認されなかった。
- ・ 濁度は施工付近でも上流側、下流側と同様に低い傾向を示しており、施工による影響はみられなかった。

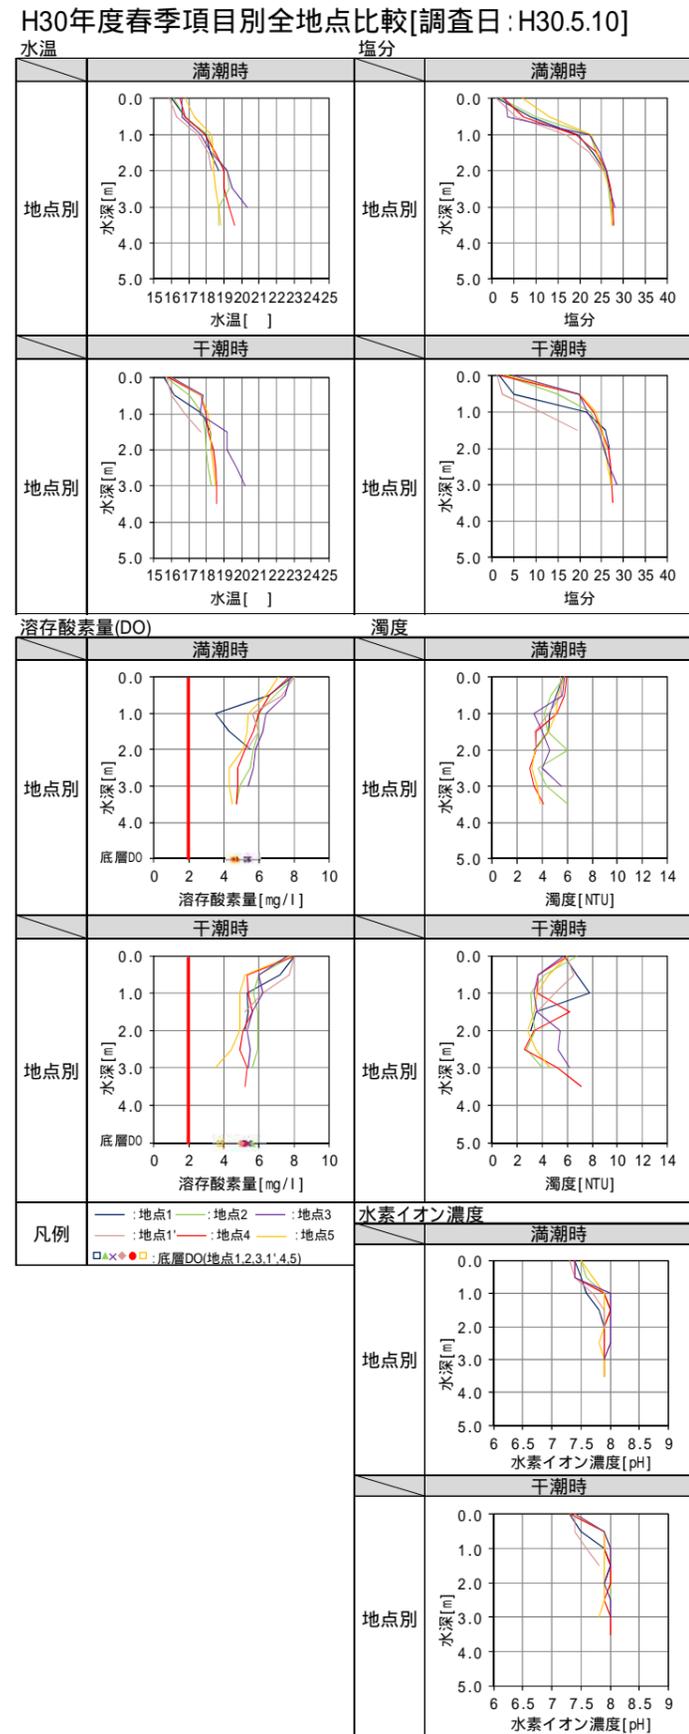
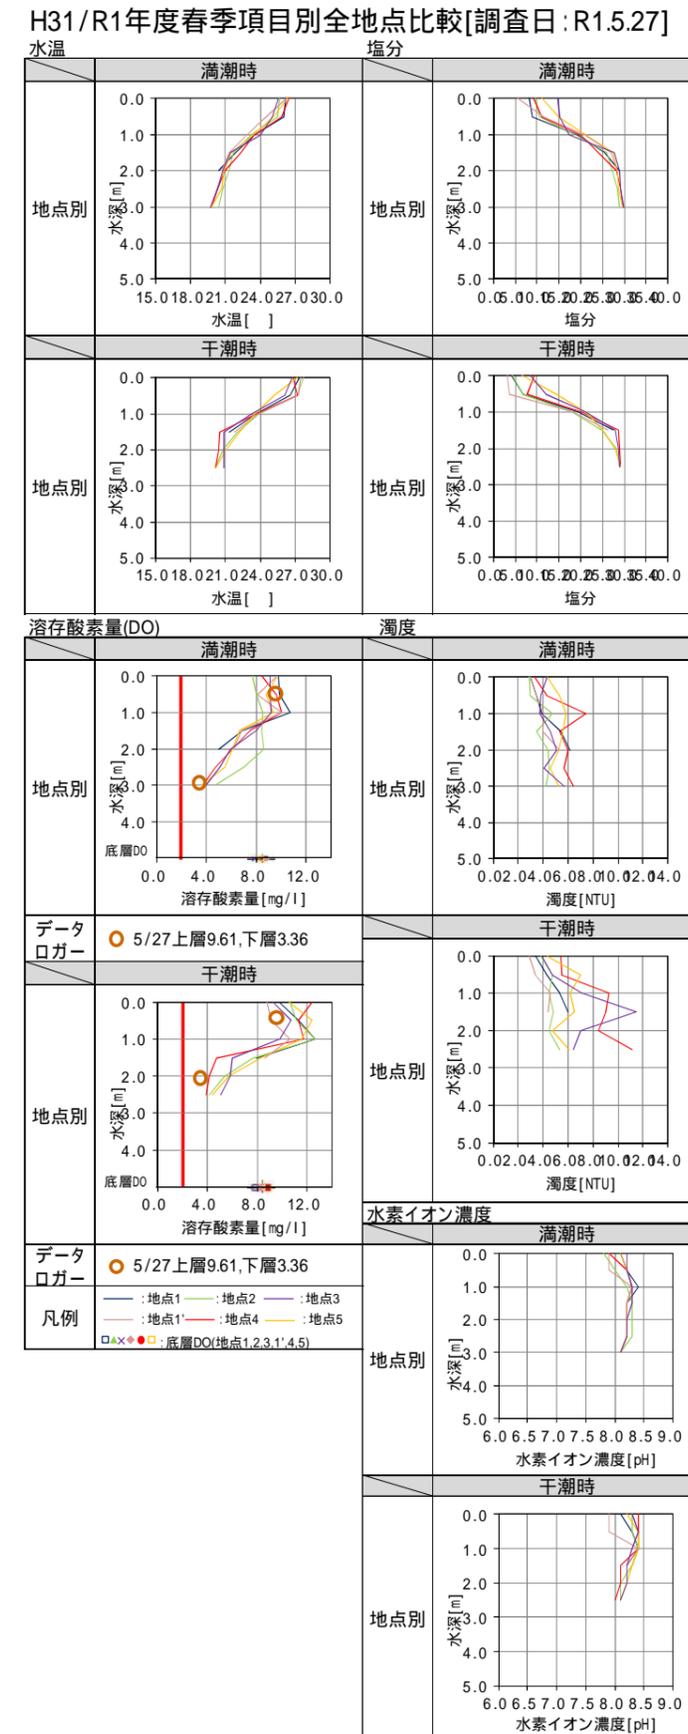
図 1-5(1) 項目別全調査地点比較(H30-H31/R01年度春季)

～H30年度、H31/R01年度 全調査地点比較(春季)～

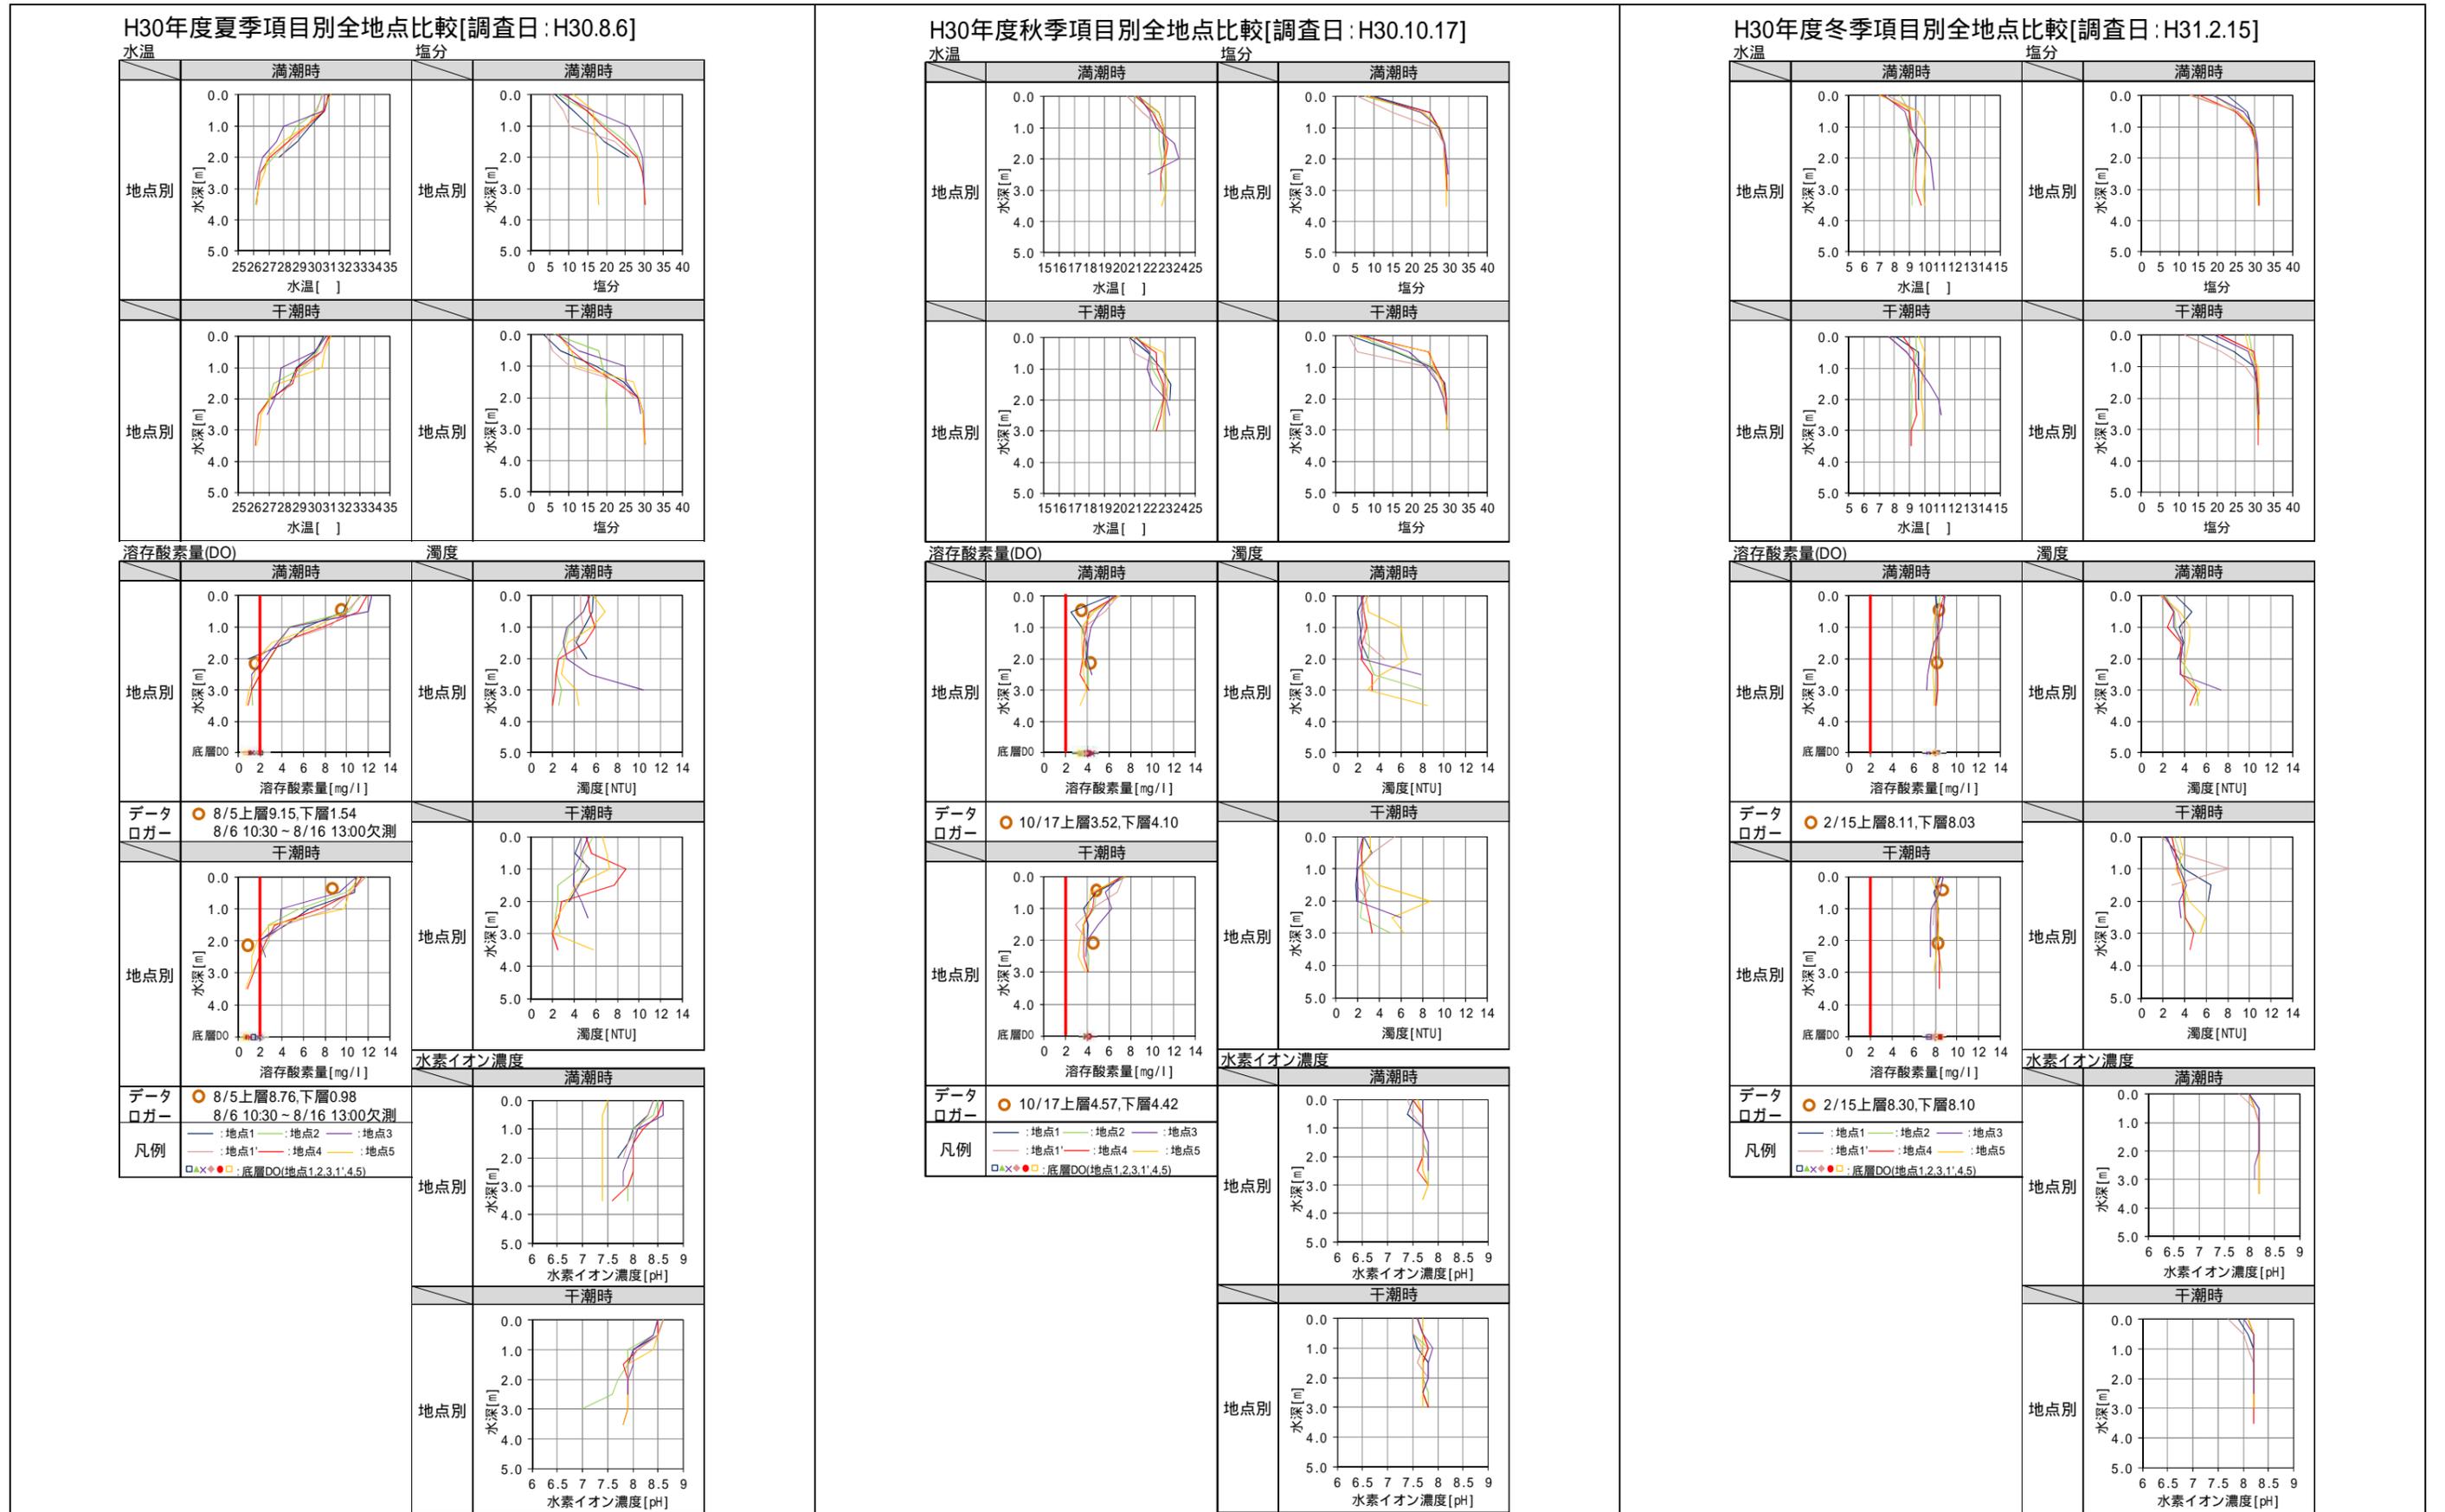
図 1-5(2) 項目別全調査地点比較(H30年度夏季、秋季、冬季)

～参考 H30年度 全調査地点比較(夏季、秋季、冬季)～

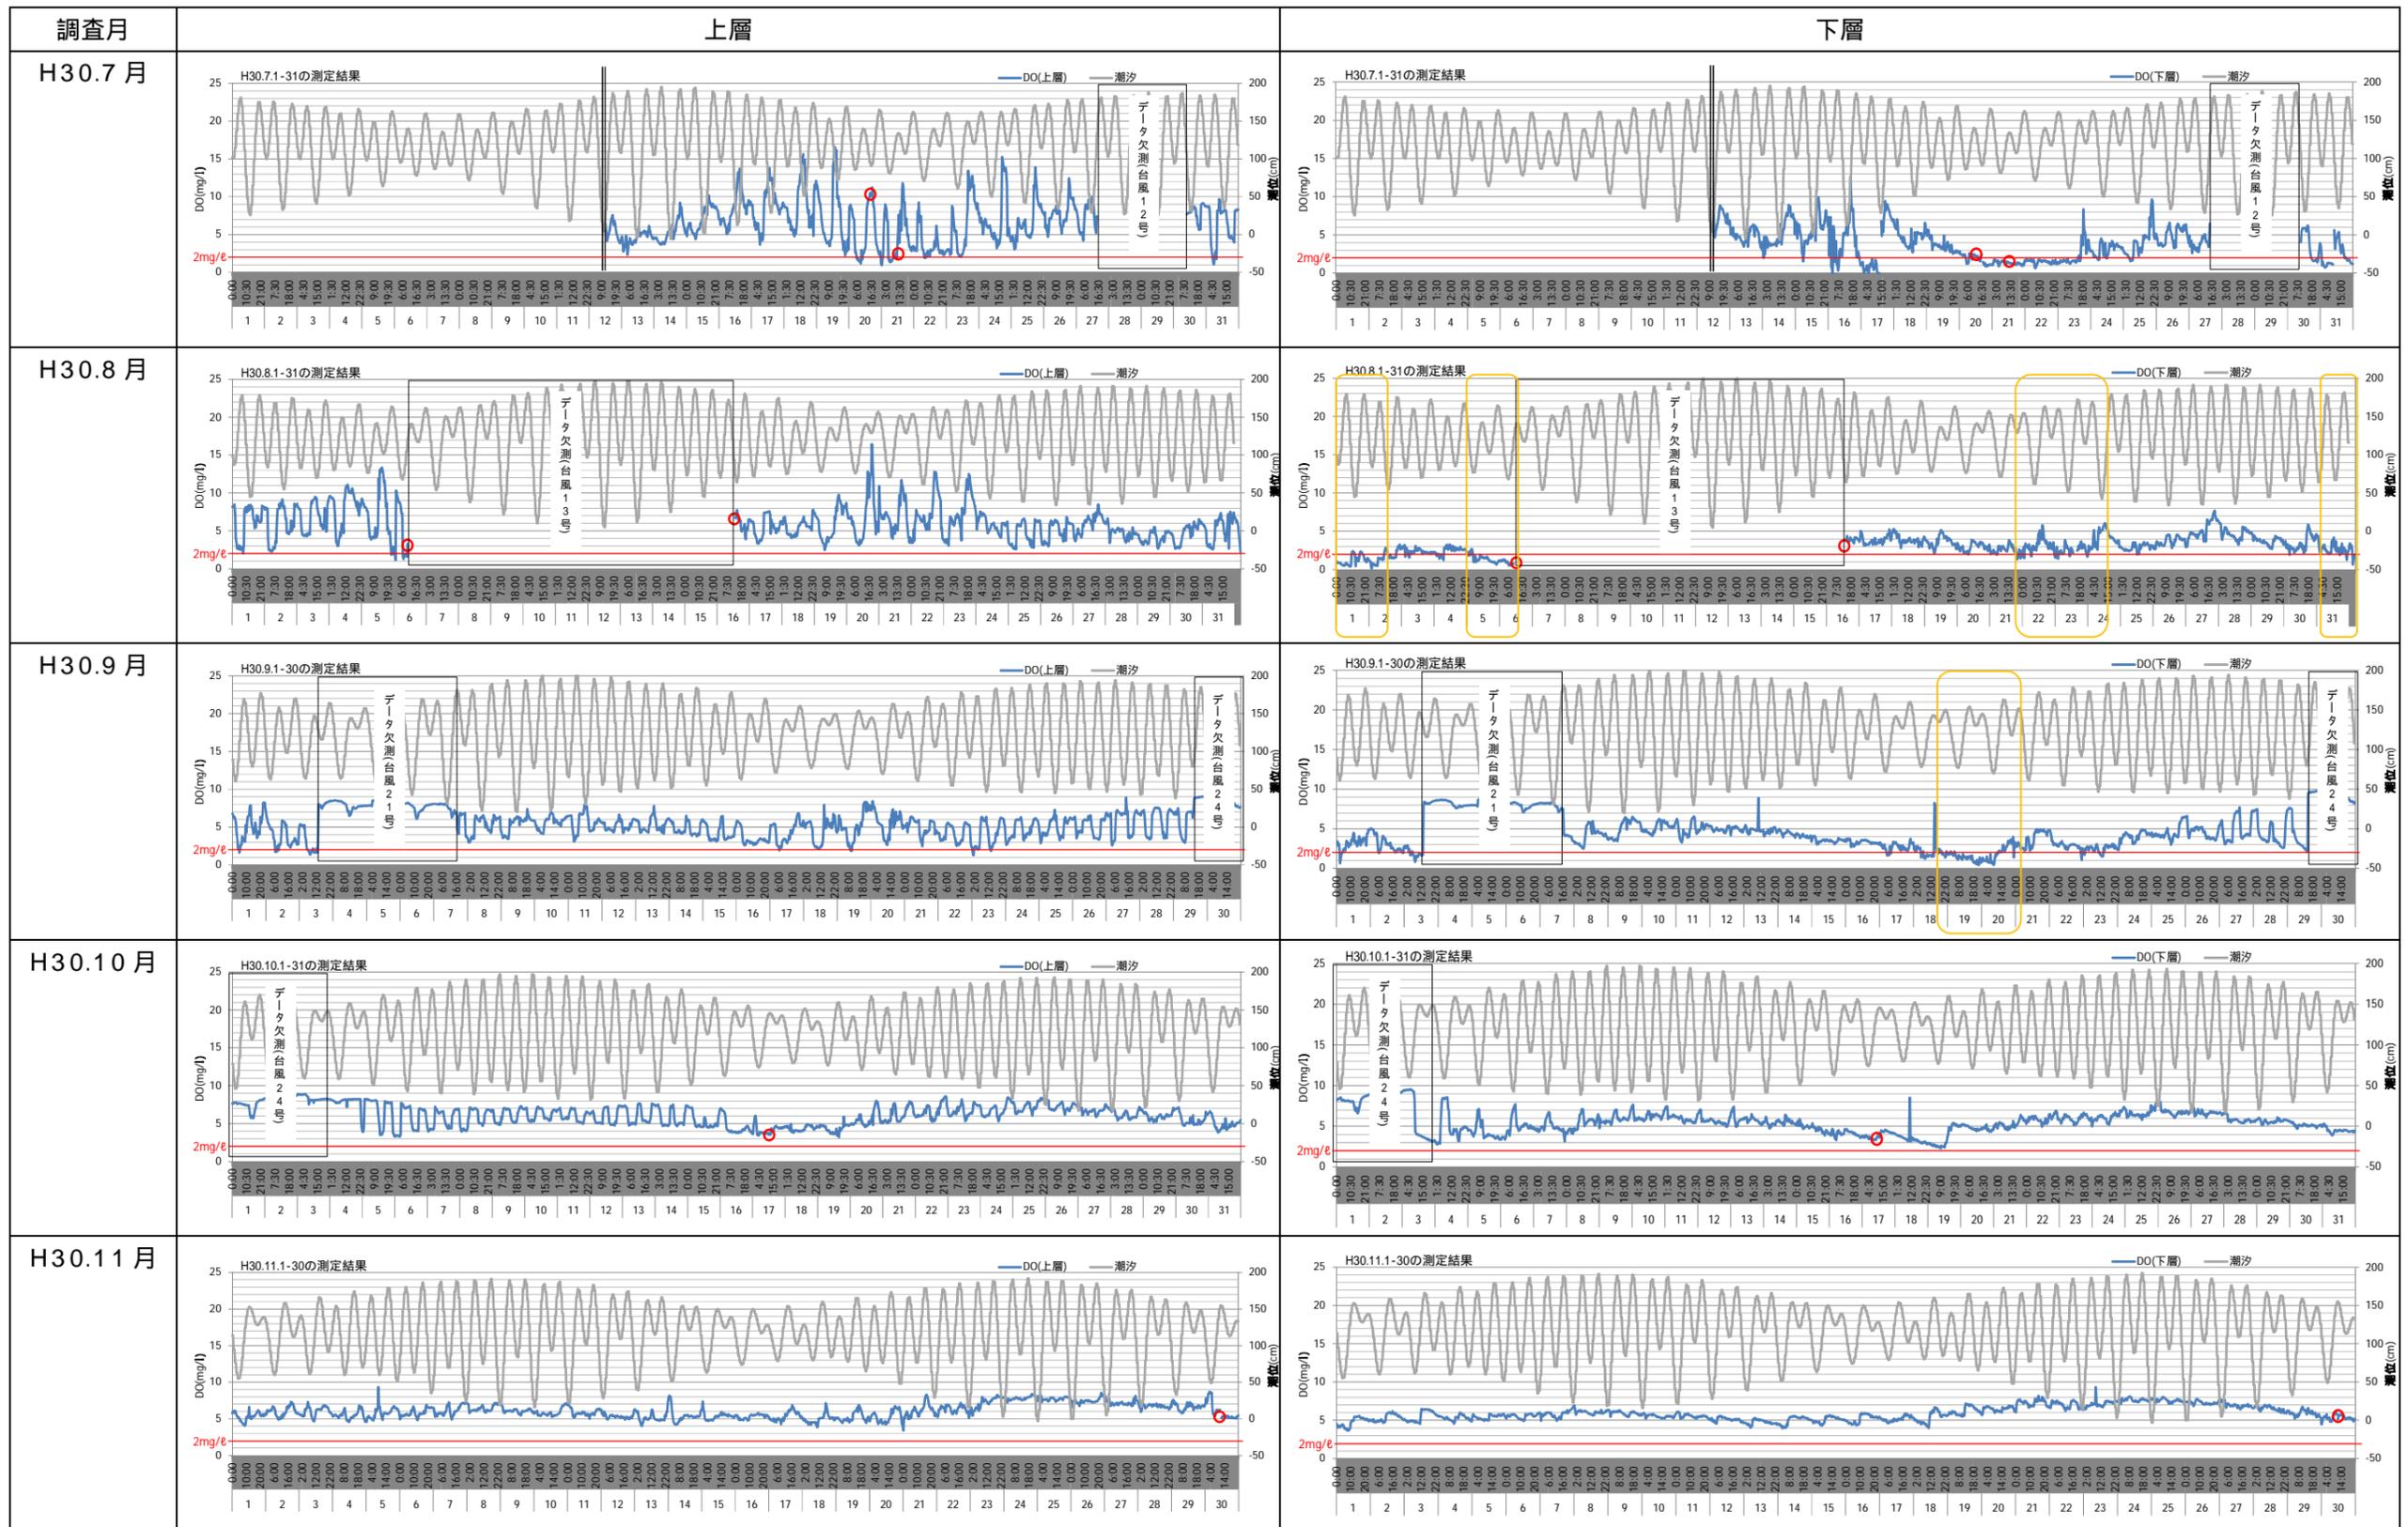
図1-6(1) 連続水質計(DO)の結果

～H30年度 常時水質観測結果 (DO 溶存酸素量 H30年7月 - H30年11月)～

<DO> 7月～9月は調査範囲内の上流～下流全域で、浚渫範囲と同様に底層が貧酸素化していた。底層のDOが2mg/l以下になることがあり、特に小潮時に貧酸素状態が継続した(□部分)。10月以降になると、広域調査範囲および浚渫範囲の底層の貧酸素化が解消しており、底層のDOは広域調査結果と同様の傾向にあり、浚渫範囲内に貧酸素水が停滞している様子は確認されなかった。

○ : ロガー回収・設置時の現地計測データ

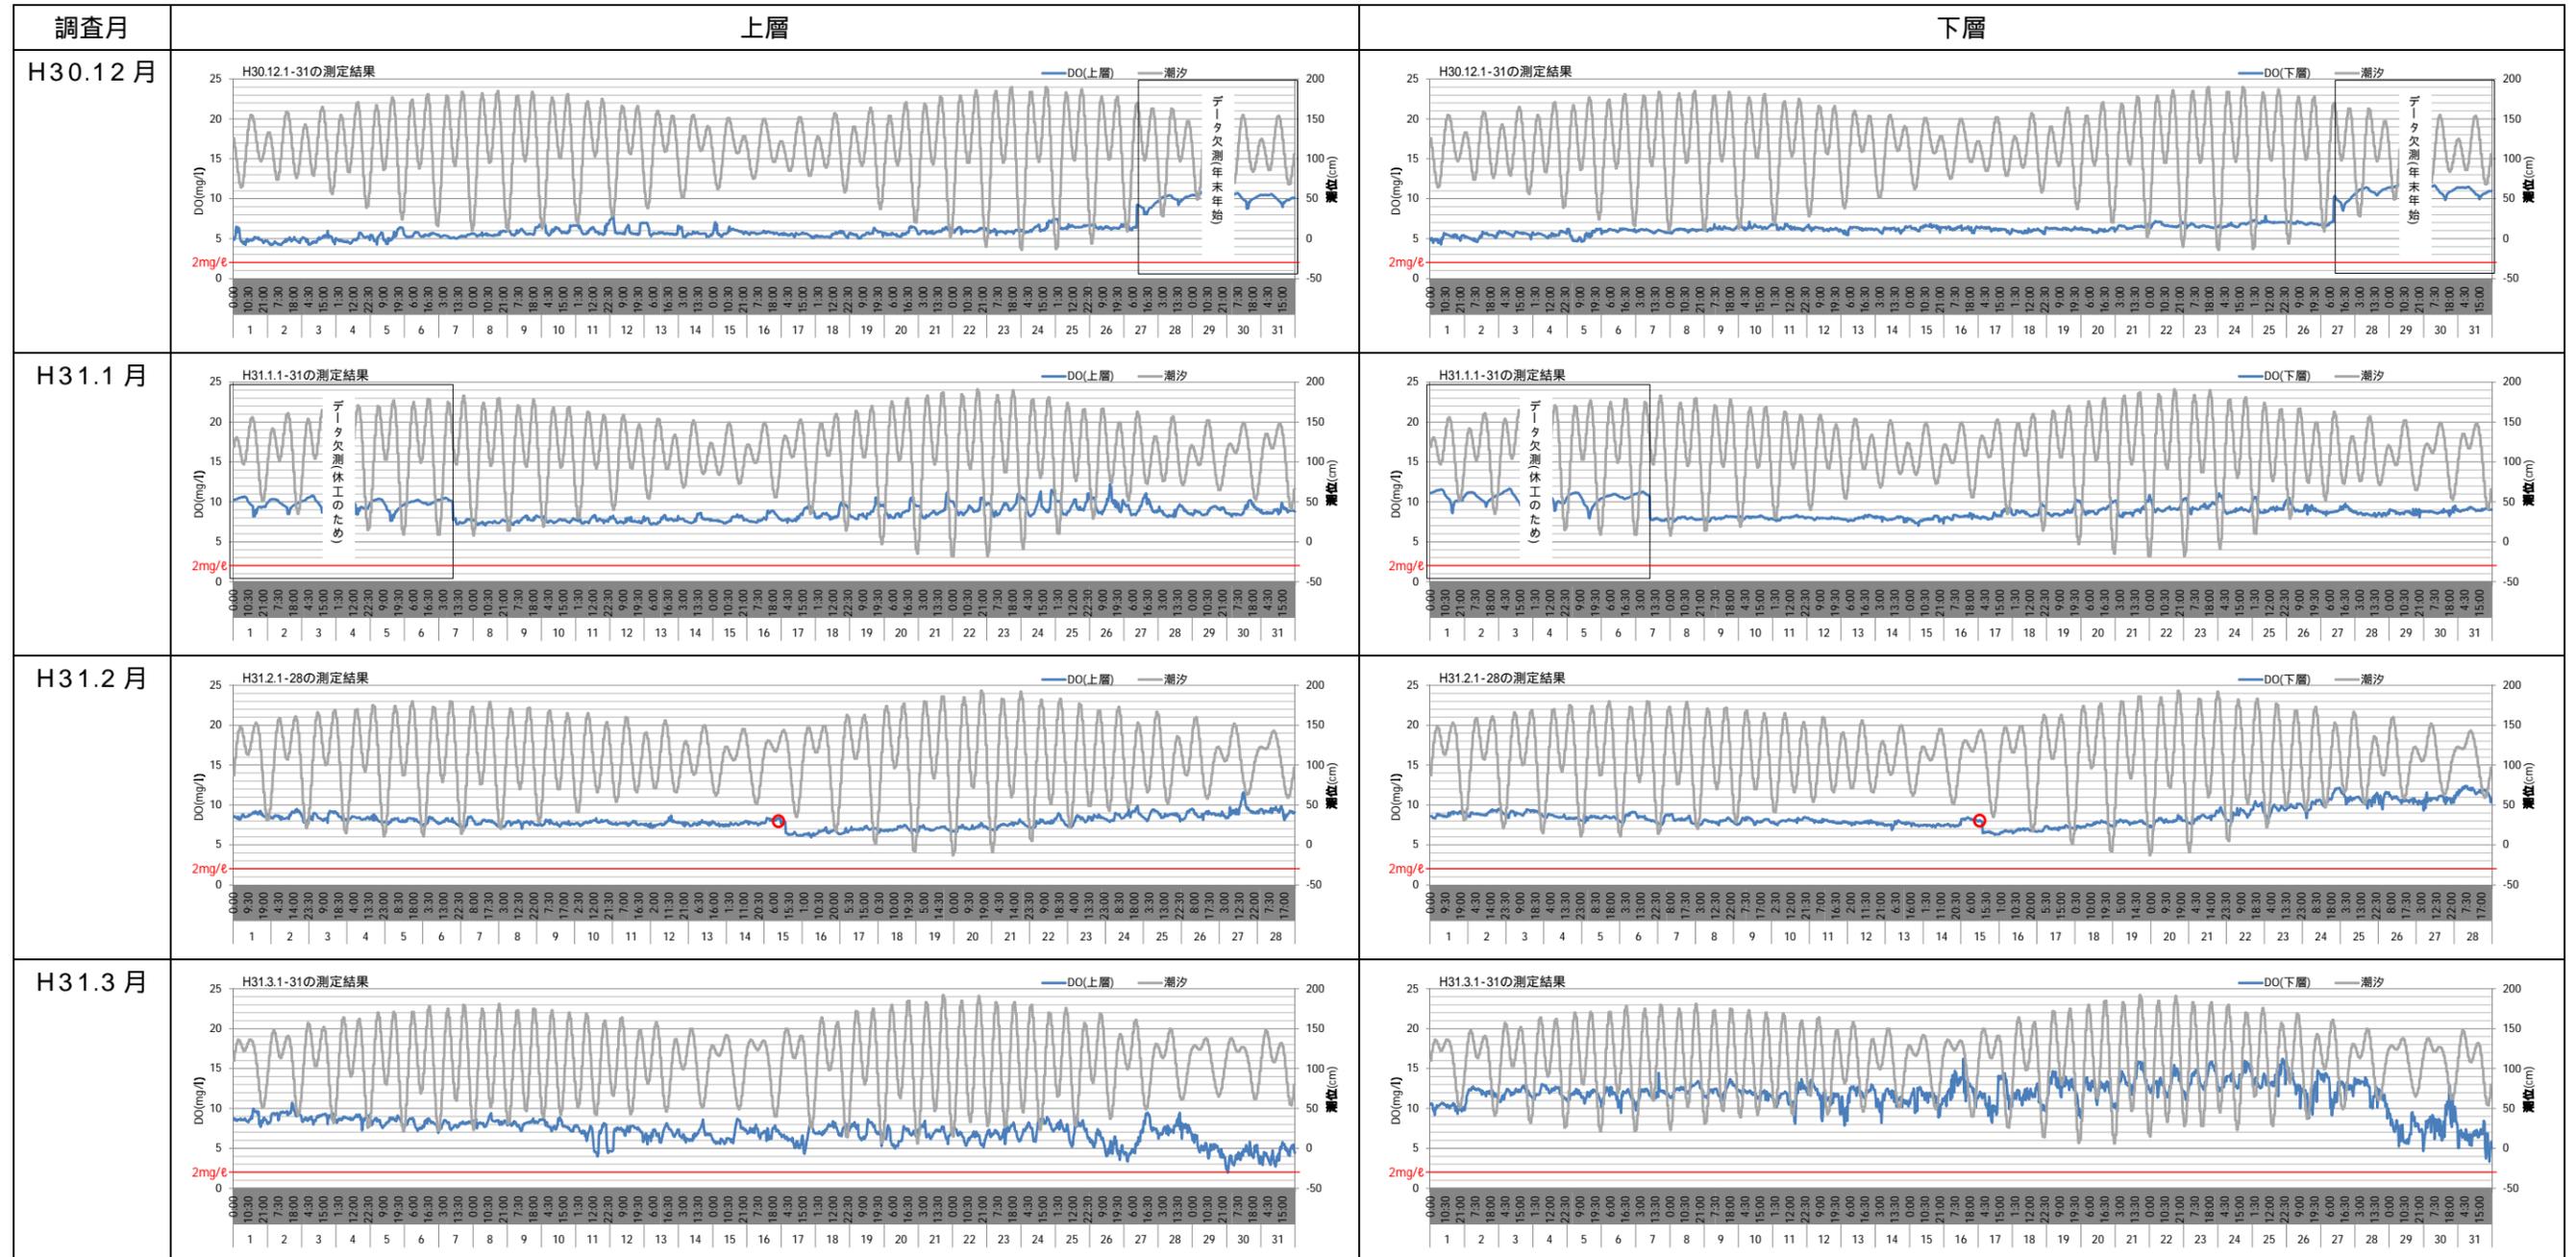
図 1-6(2) 連続水質計 (DO) の結果

～H30年度 常時水質観測結果（DO 溶存酸素量 H30年12月 -H31年3月）～

\* H31.2 月末～3 月末の DO 計測結果について、上層よりも下層で DO が高くなっていった。この要因として、この時期に東京湾の一次生産（植物プランクトンによる光合成）が盛んになり、酸素が豊富な海水が下層に流れ込んでいるためである。この時期の水象としては正常な現象である。

\* H31.3 月の下層で、DO が 10mg/l 以上の過飽和状態となっているが、H31.2.15 の現地計測データをもとに補正したため、現状よりも高い値となってしまった恐れがある。
