# 「第7回都市計画道路殿町羽田空港線ほか道路築造工事に関わる河川河口の環境アドバイザー会議」概要

## 【干潟仮置土の状況確認】

## 平成31/令和元年度定期環境モニタリング調査(春季)の結果について

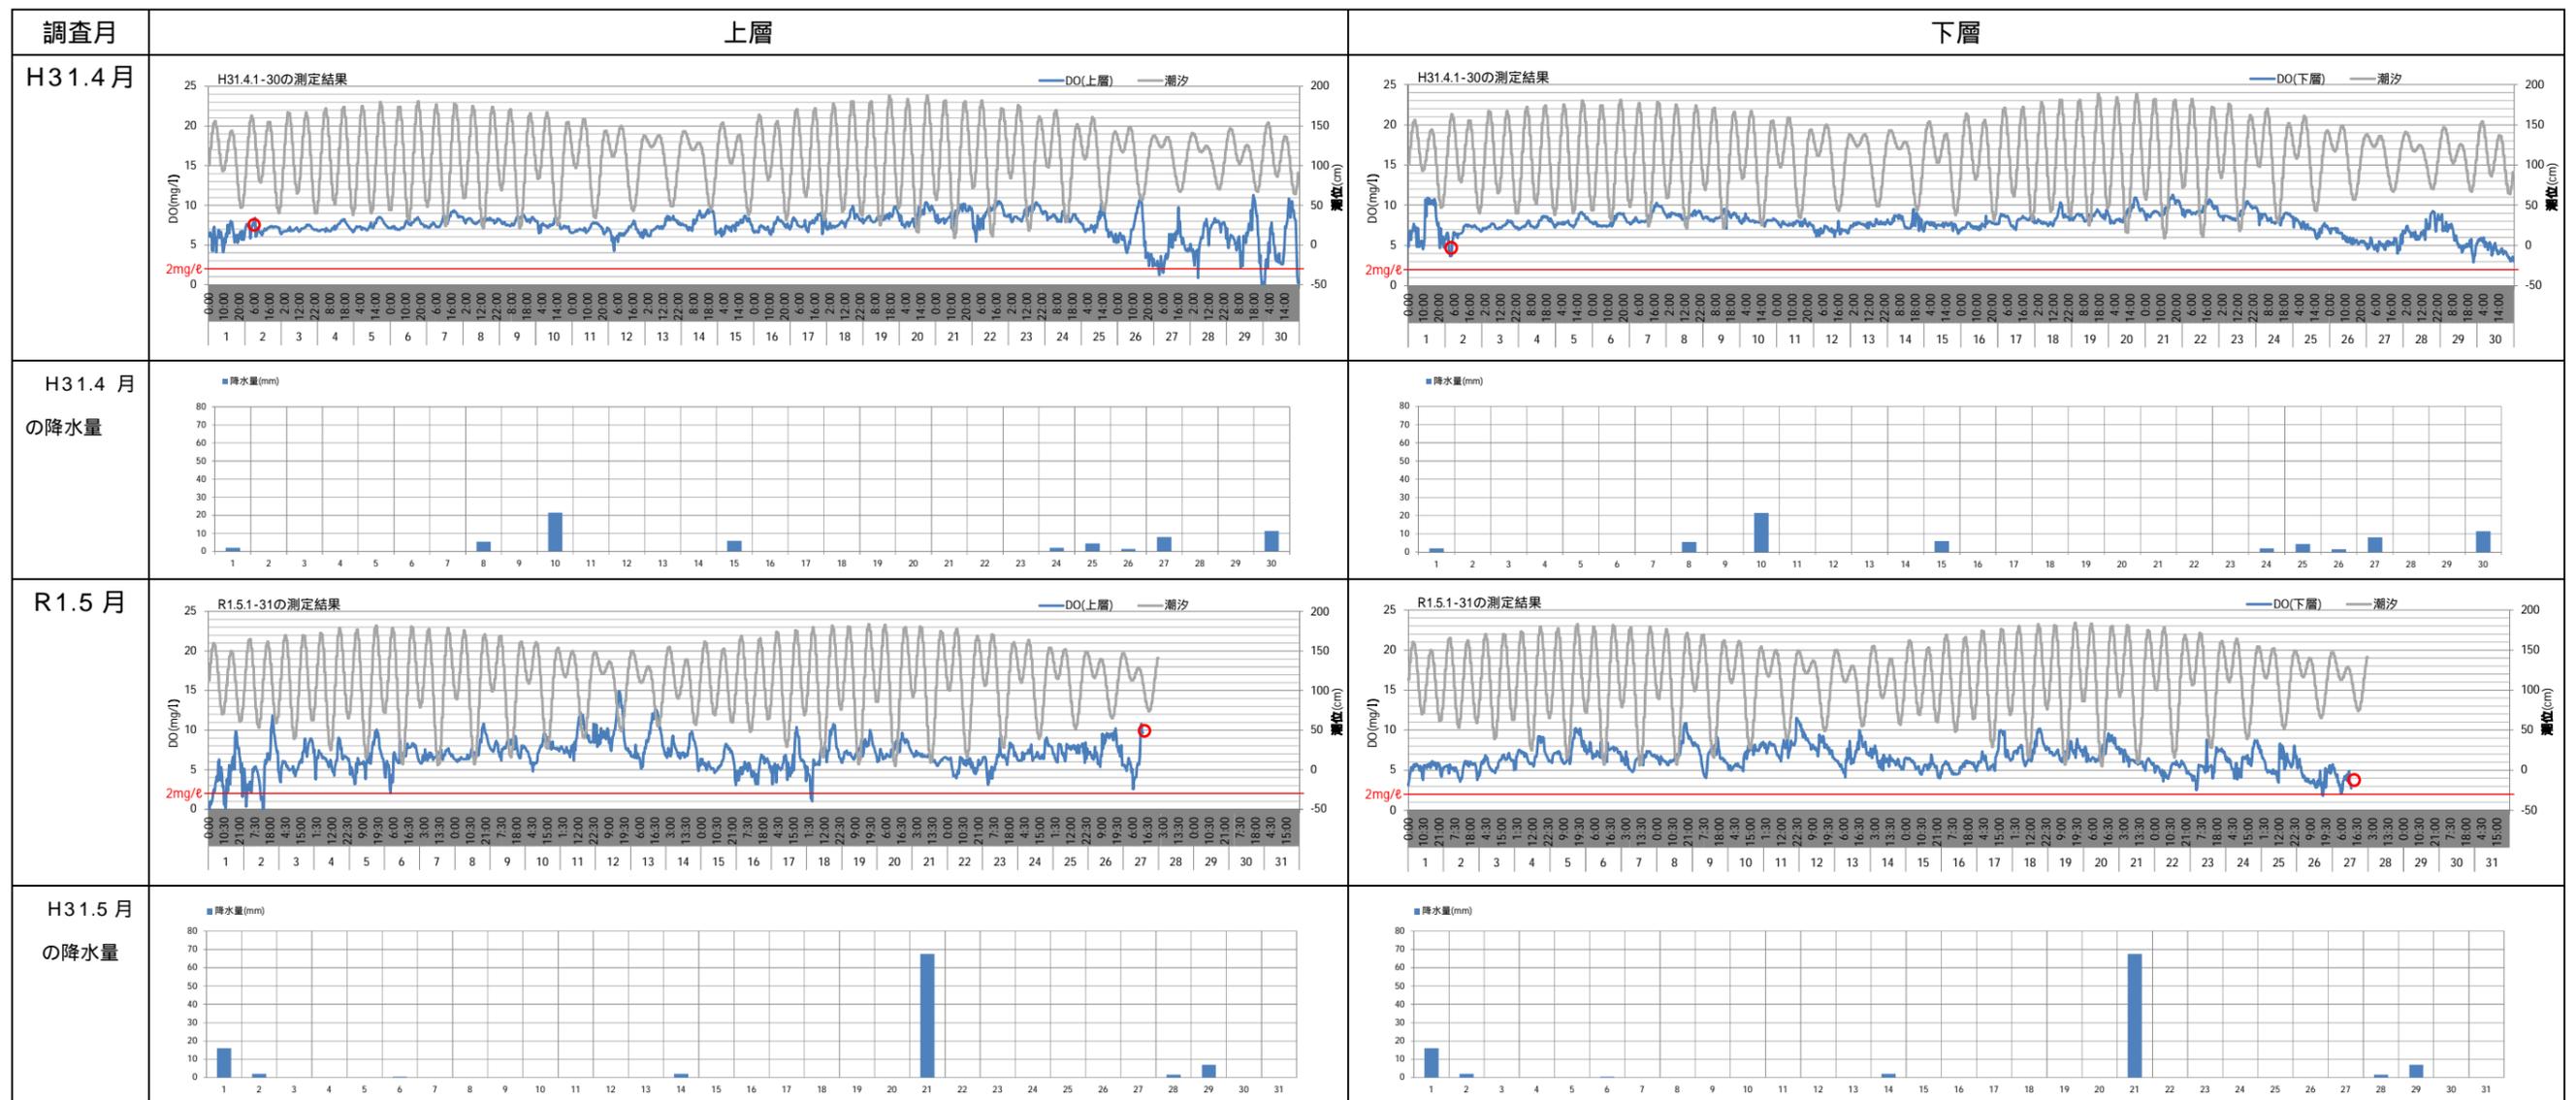
図 1-6(3) 連続水質計 (DO) の結果

～ H31/R1 年度 常時水質観測結果 (DO 溶存酸素量 H31 年 4 月 - R1 年 5 月) ～

< DO > 4 月末～5 月上旬に、夜間に上層の DO が 2mg/l 以下となった。原因として、植物プランクトンの呼吸による酸素消費によるものと推測される。  
下層の DO は、小潮時に下がったが 2mg/l 以下にはならなかった。

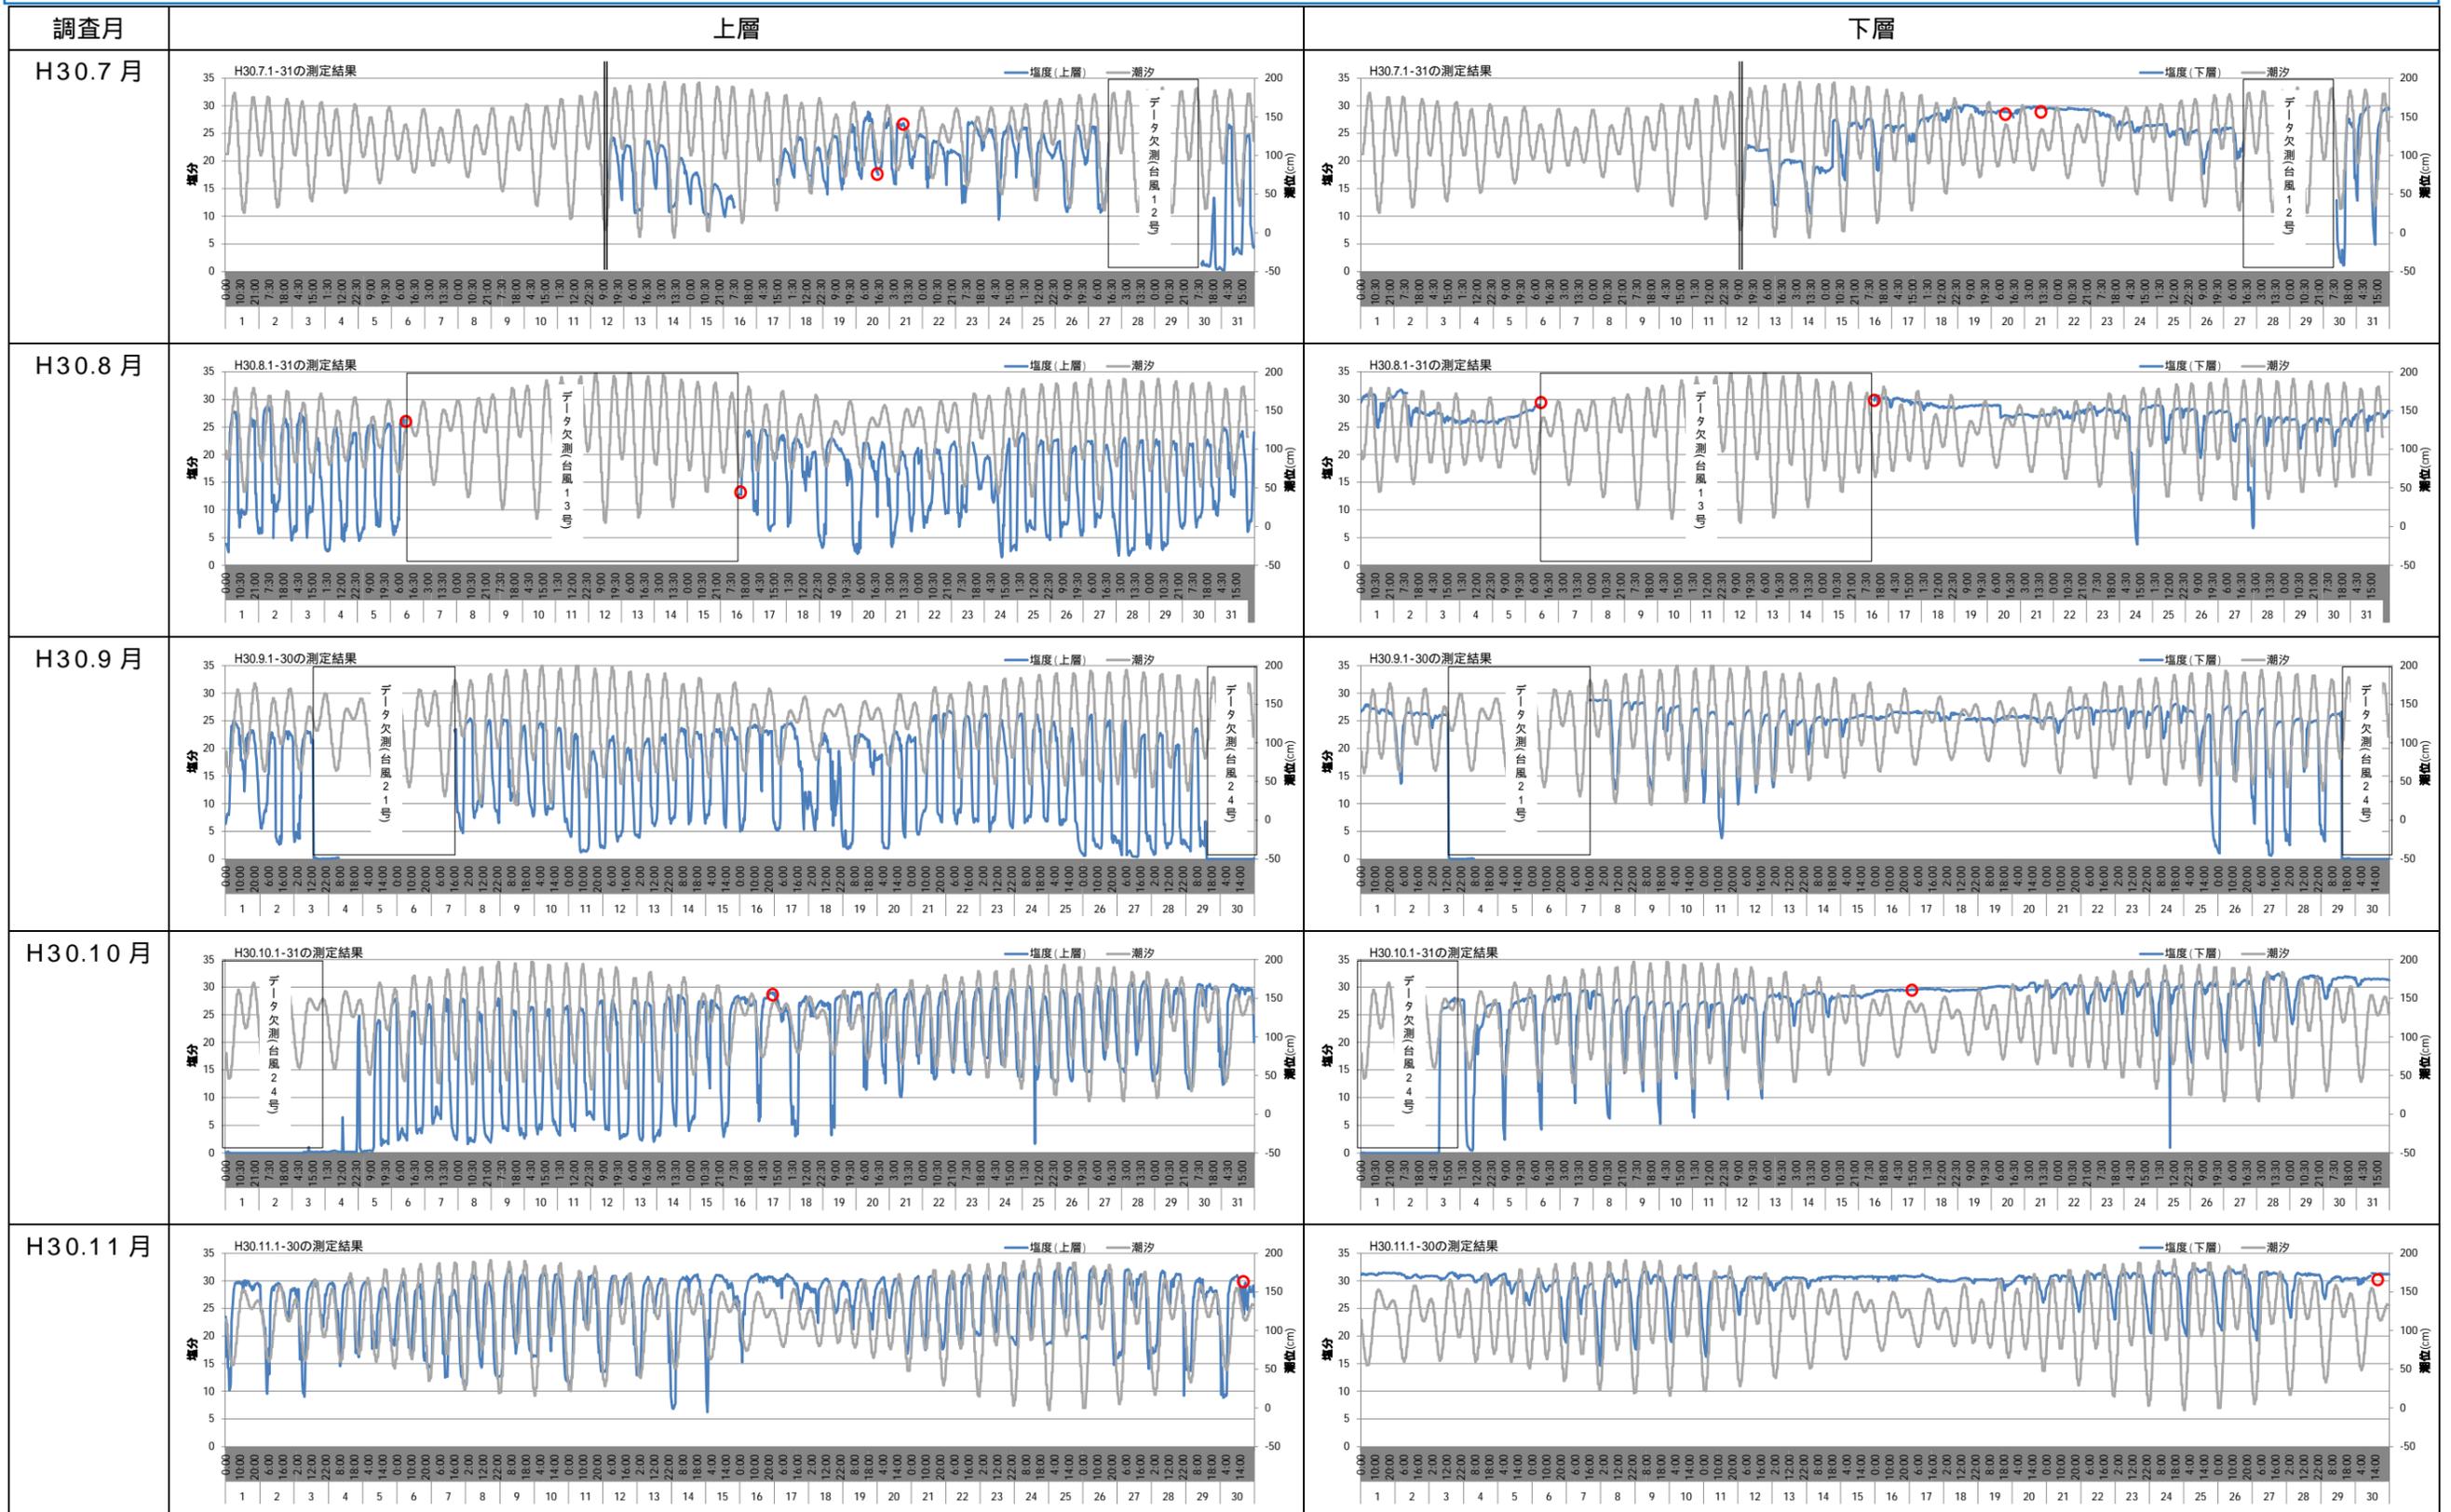
図 1-7(2) 連続水質計（塩分）の結果

～H30年度 常時水質観測結果（塩分 H30年7月 - H30年11月）～

<塩分> 上層は一潮汐ごとに塩分が大きく変動した（塩分0-30）  
下層も潮汐により変動していたが、小潮時には大きく変化していないことから、小潮時は海水が滞留していると推測された

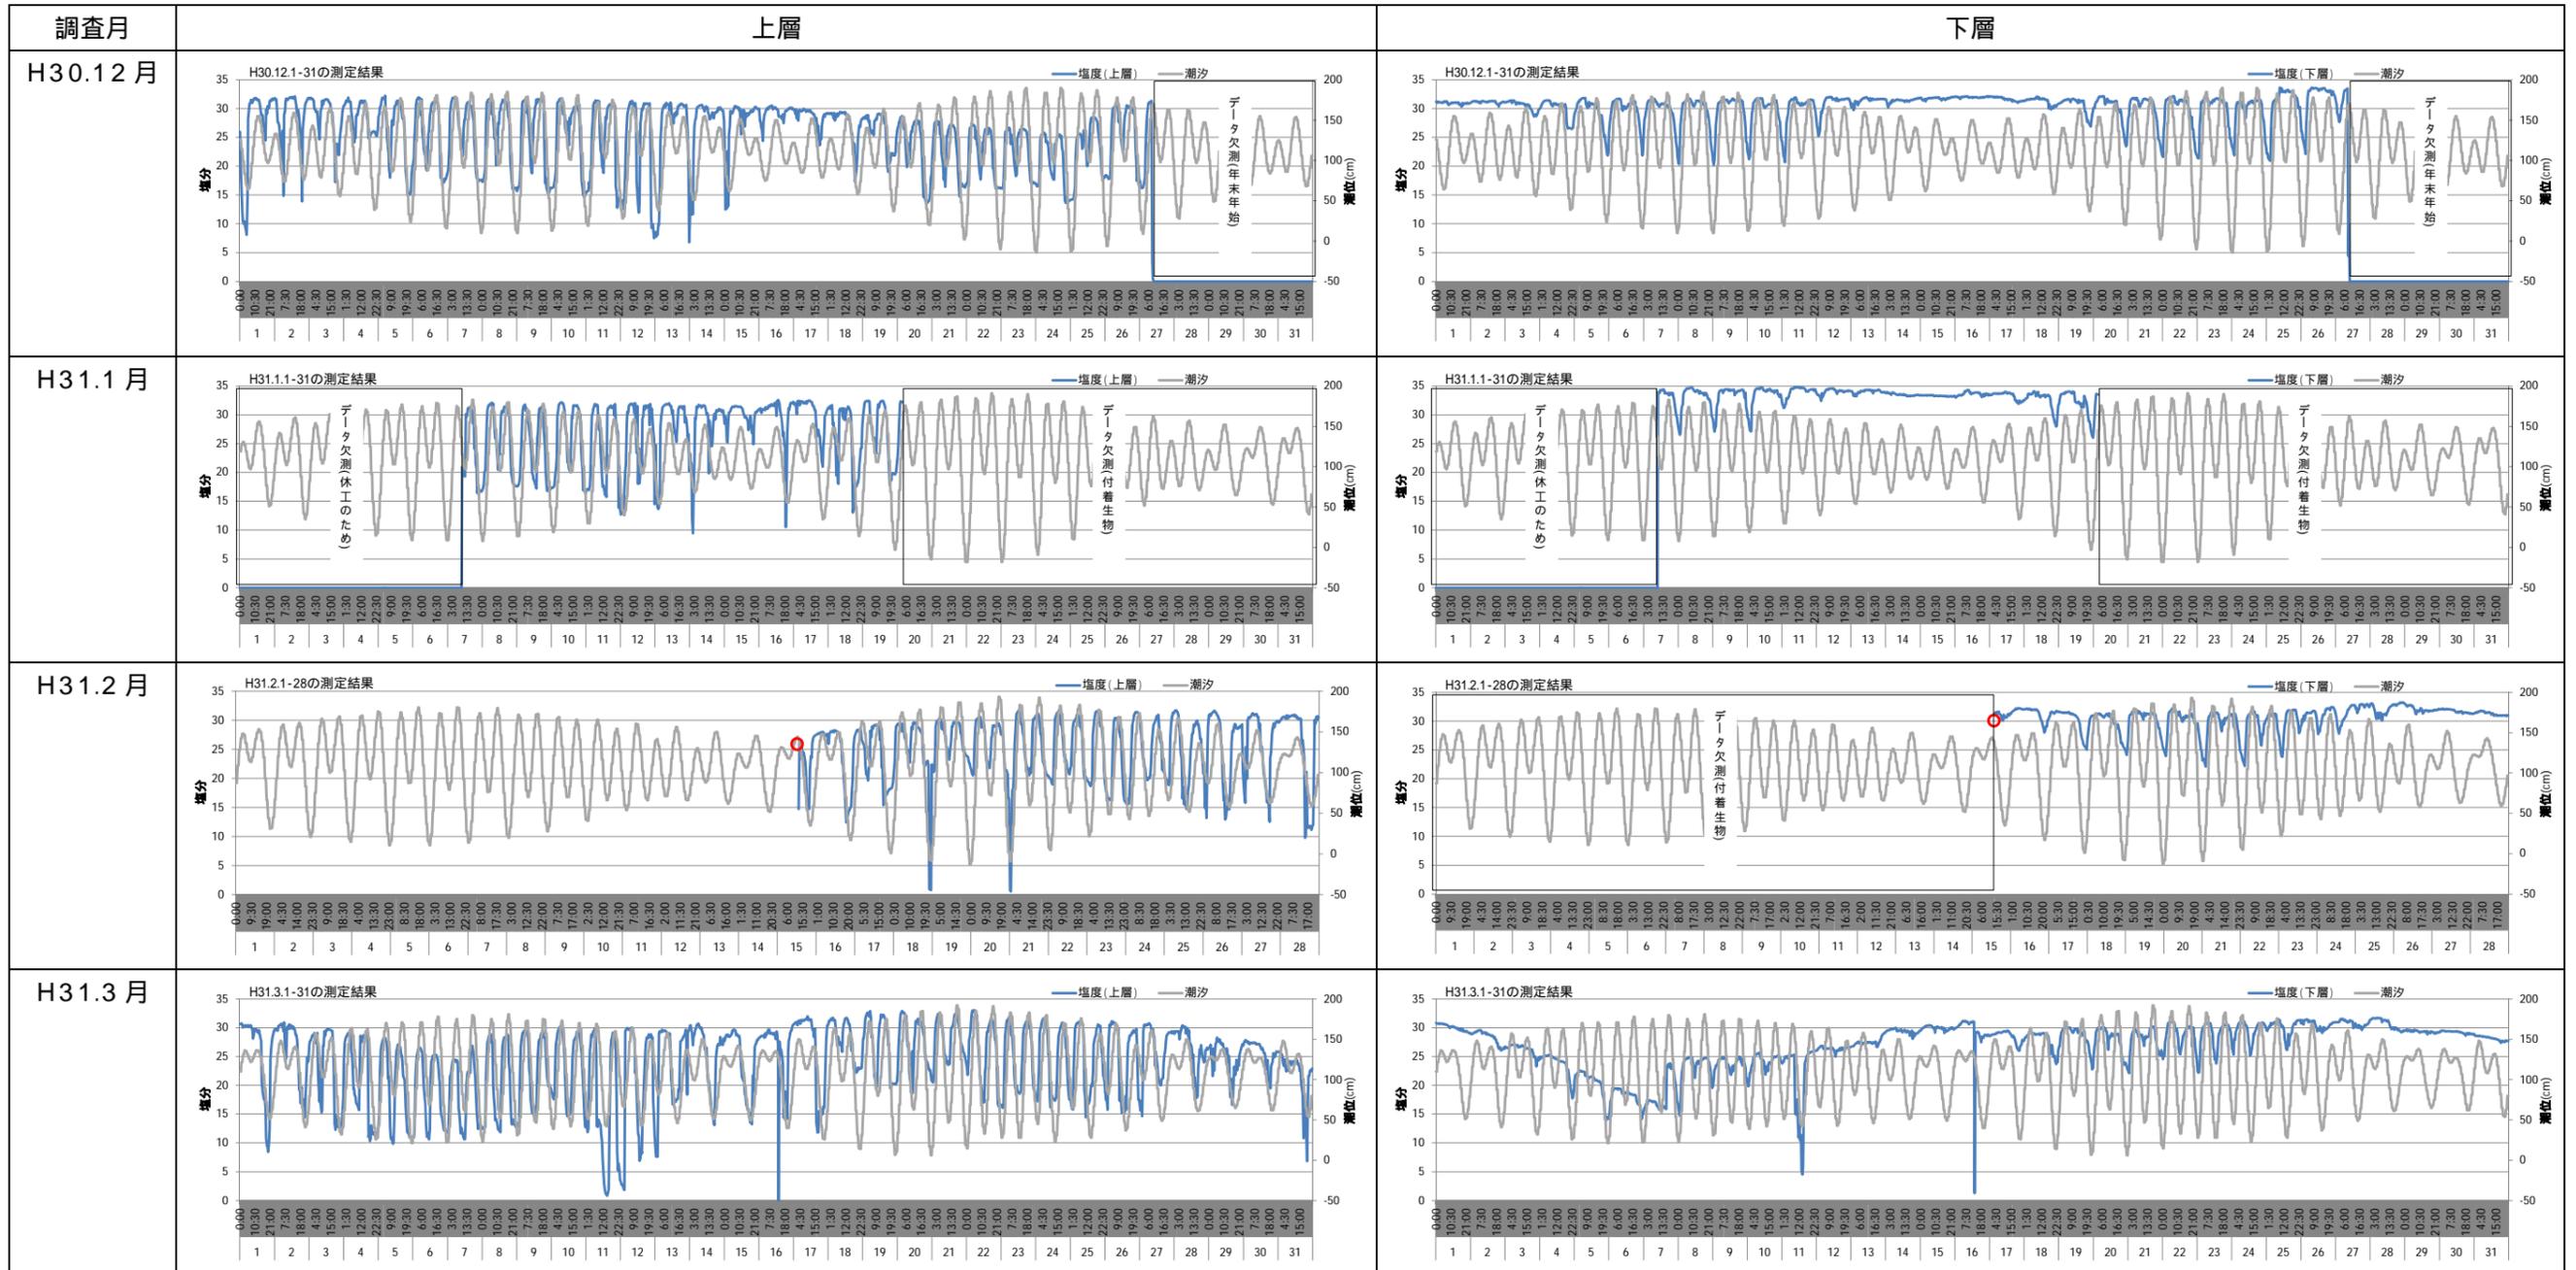
図 1-7(2) 連続水質計（塩分）の結果

～H30年度 常時水質観測結果（塩分 H30年12月 - H31年3月）～

年末年始は工事事務所閉鎖のため、安全管理の観点より計測器を一時撤去したため欠測となった。

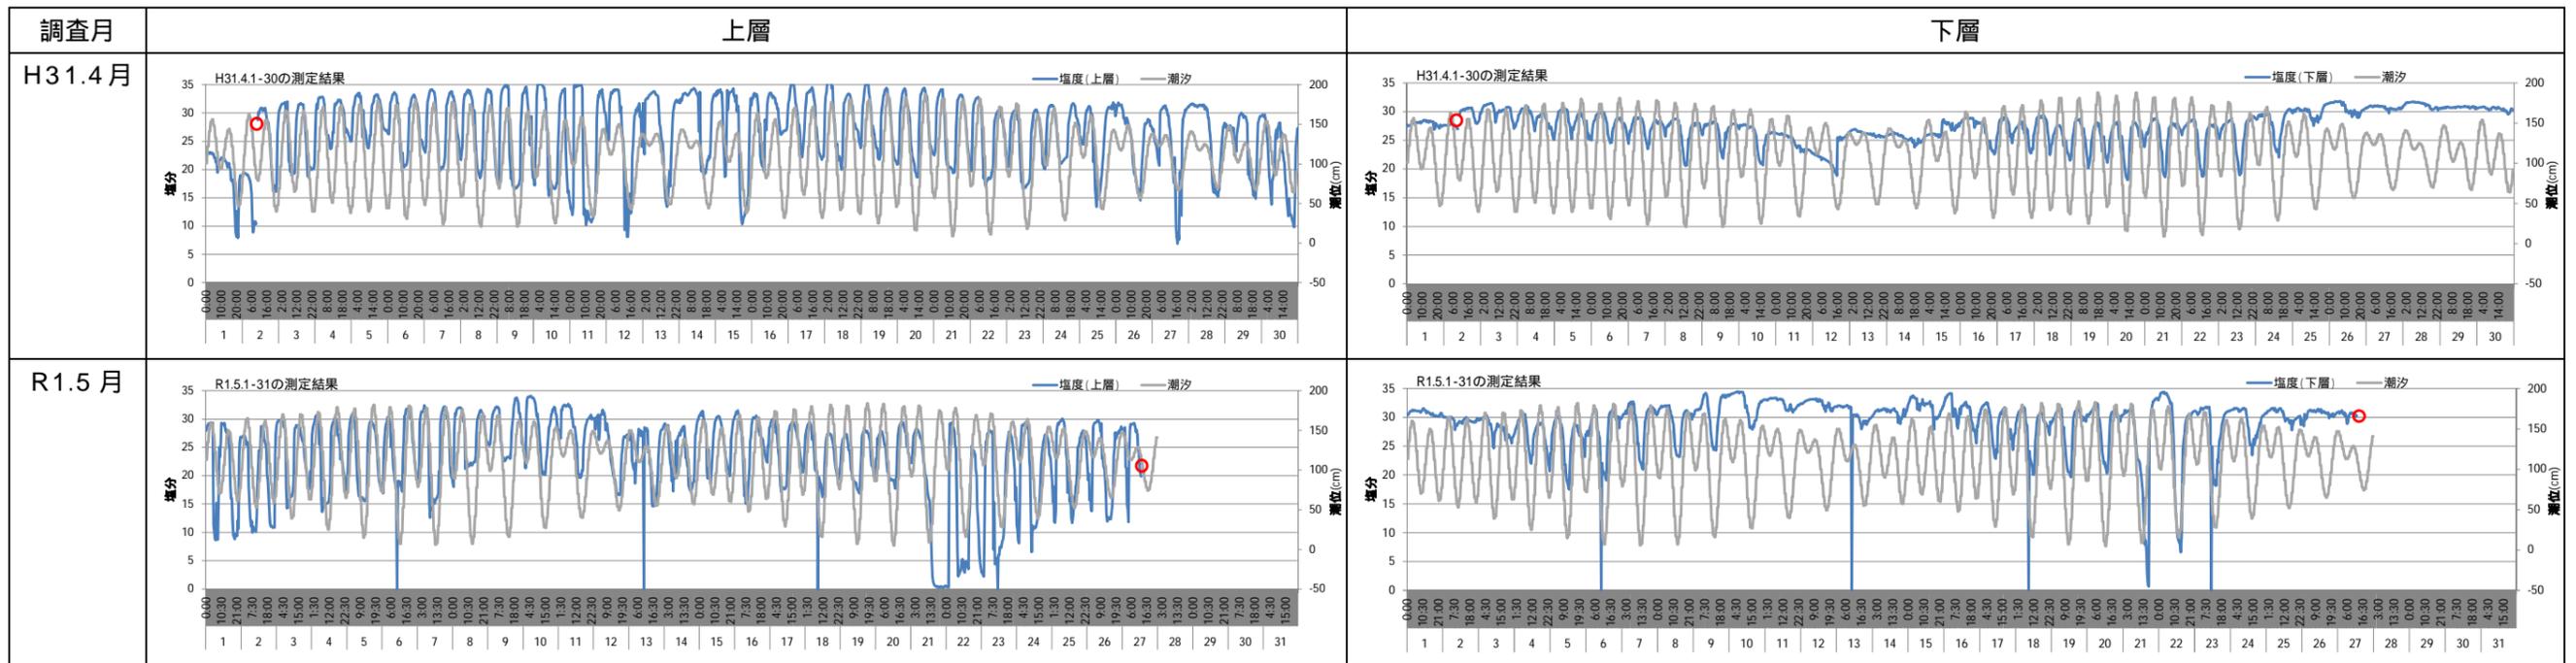
図 1-7(3) 連続水質計（塩分）の結果

～H31/R1年度 常時水質観測結果（塩分 H31年4月 - R1年5月）～

<塩分> 上層と下層で、下げ潮時に塩分が急激に低下する場合があった（機械的トラブルであり、環境によるものではない）

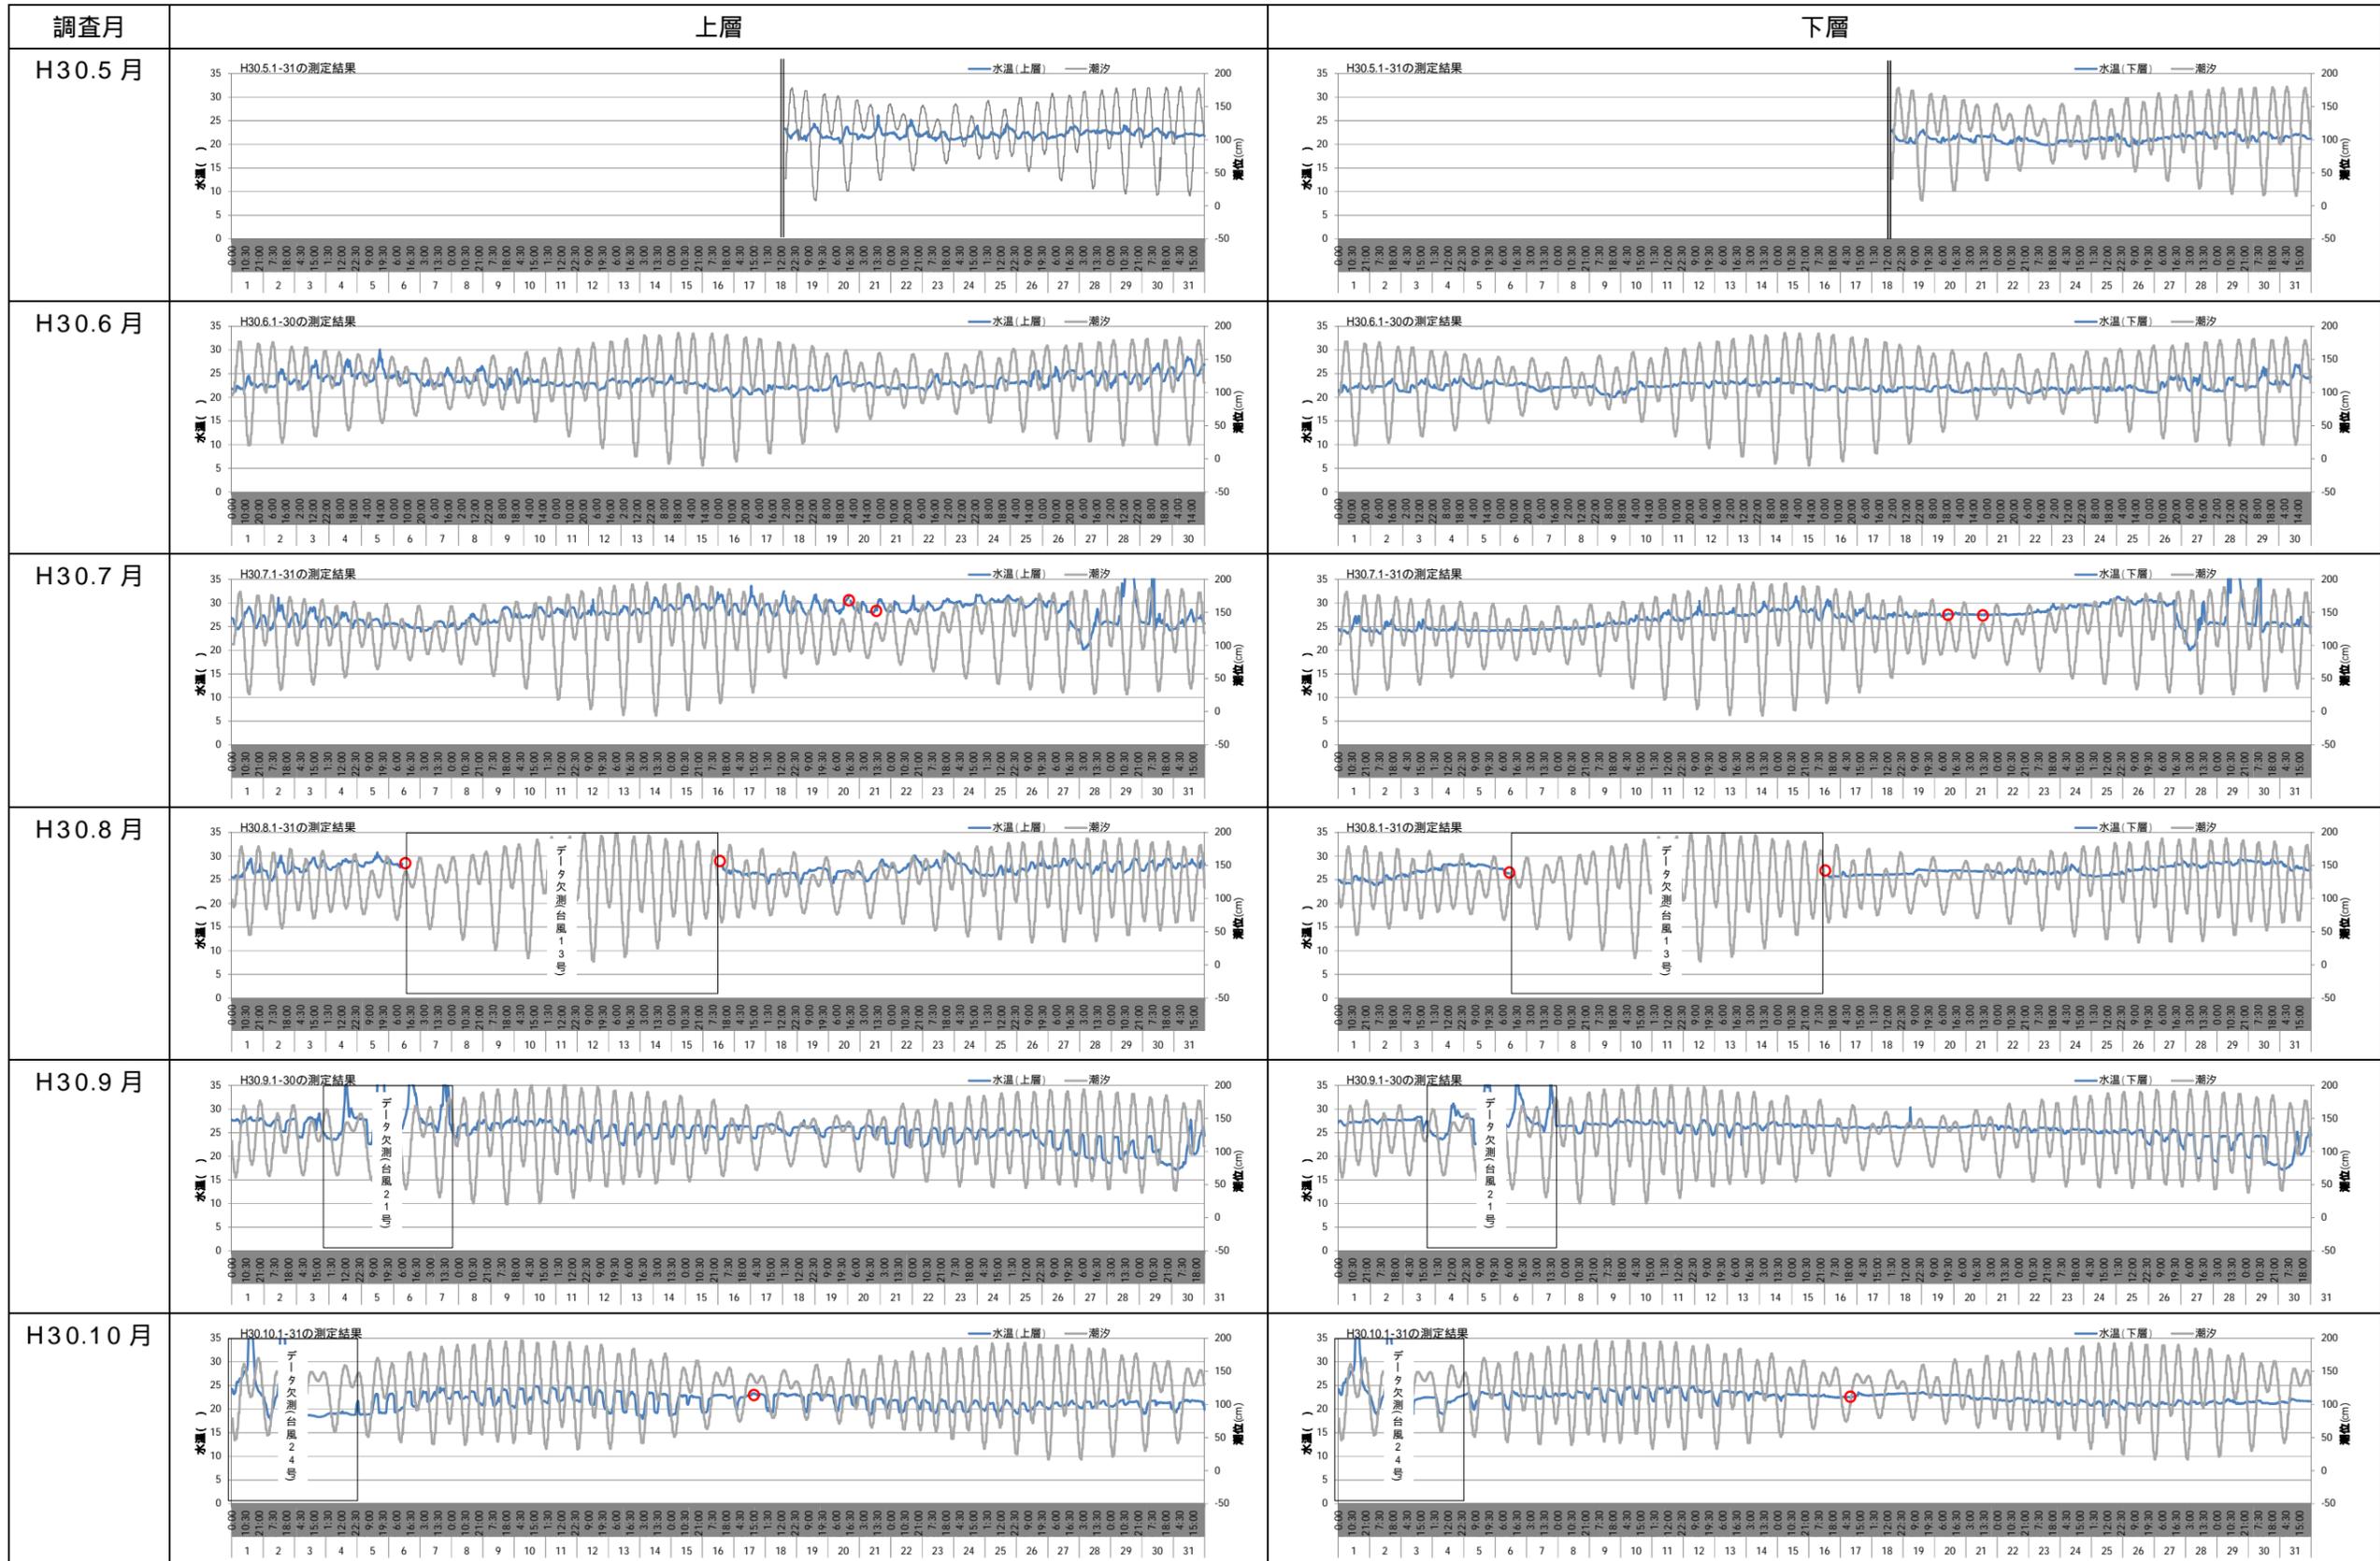
図1-8(1) 連続水質計(水温)の結果

～H30年度 常時水質観測結果(水温 H30年5月 - H30年10月)～

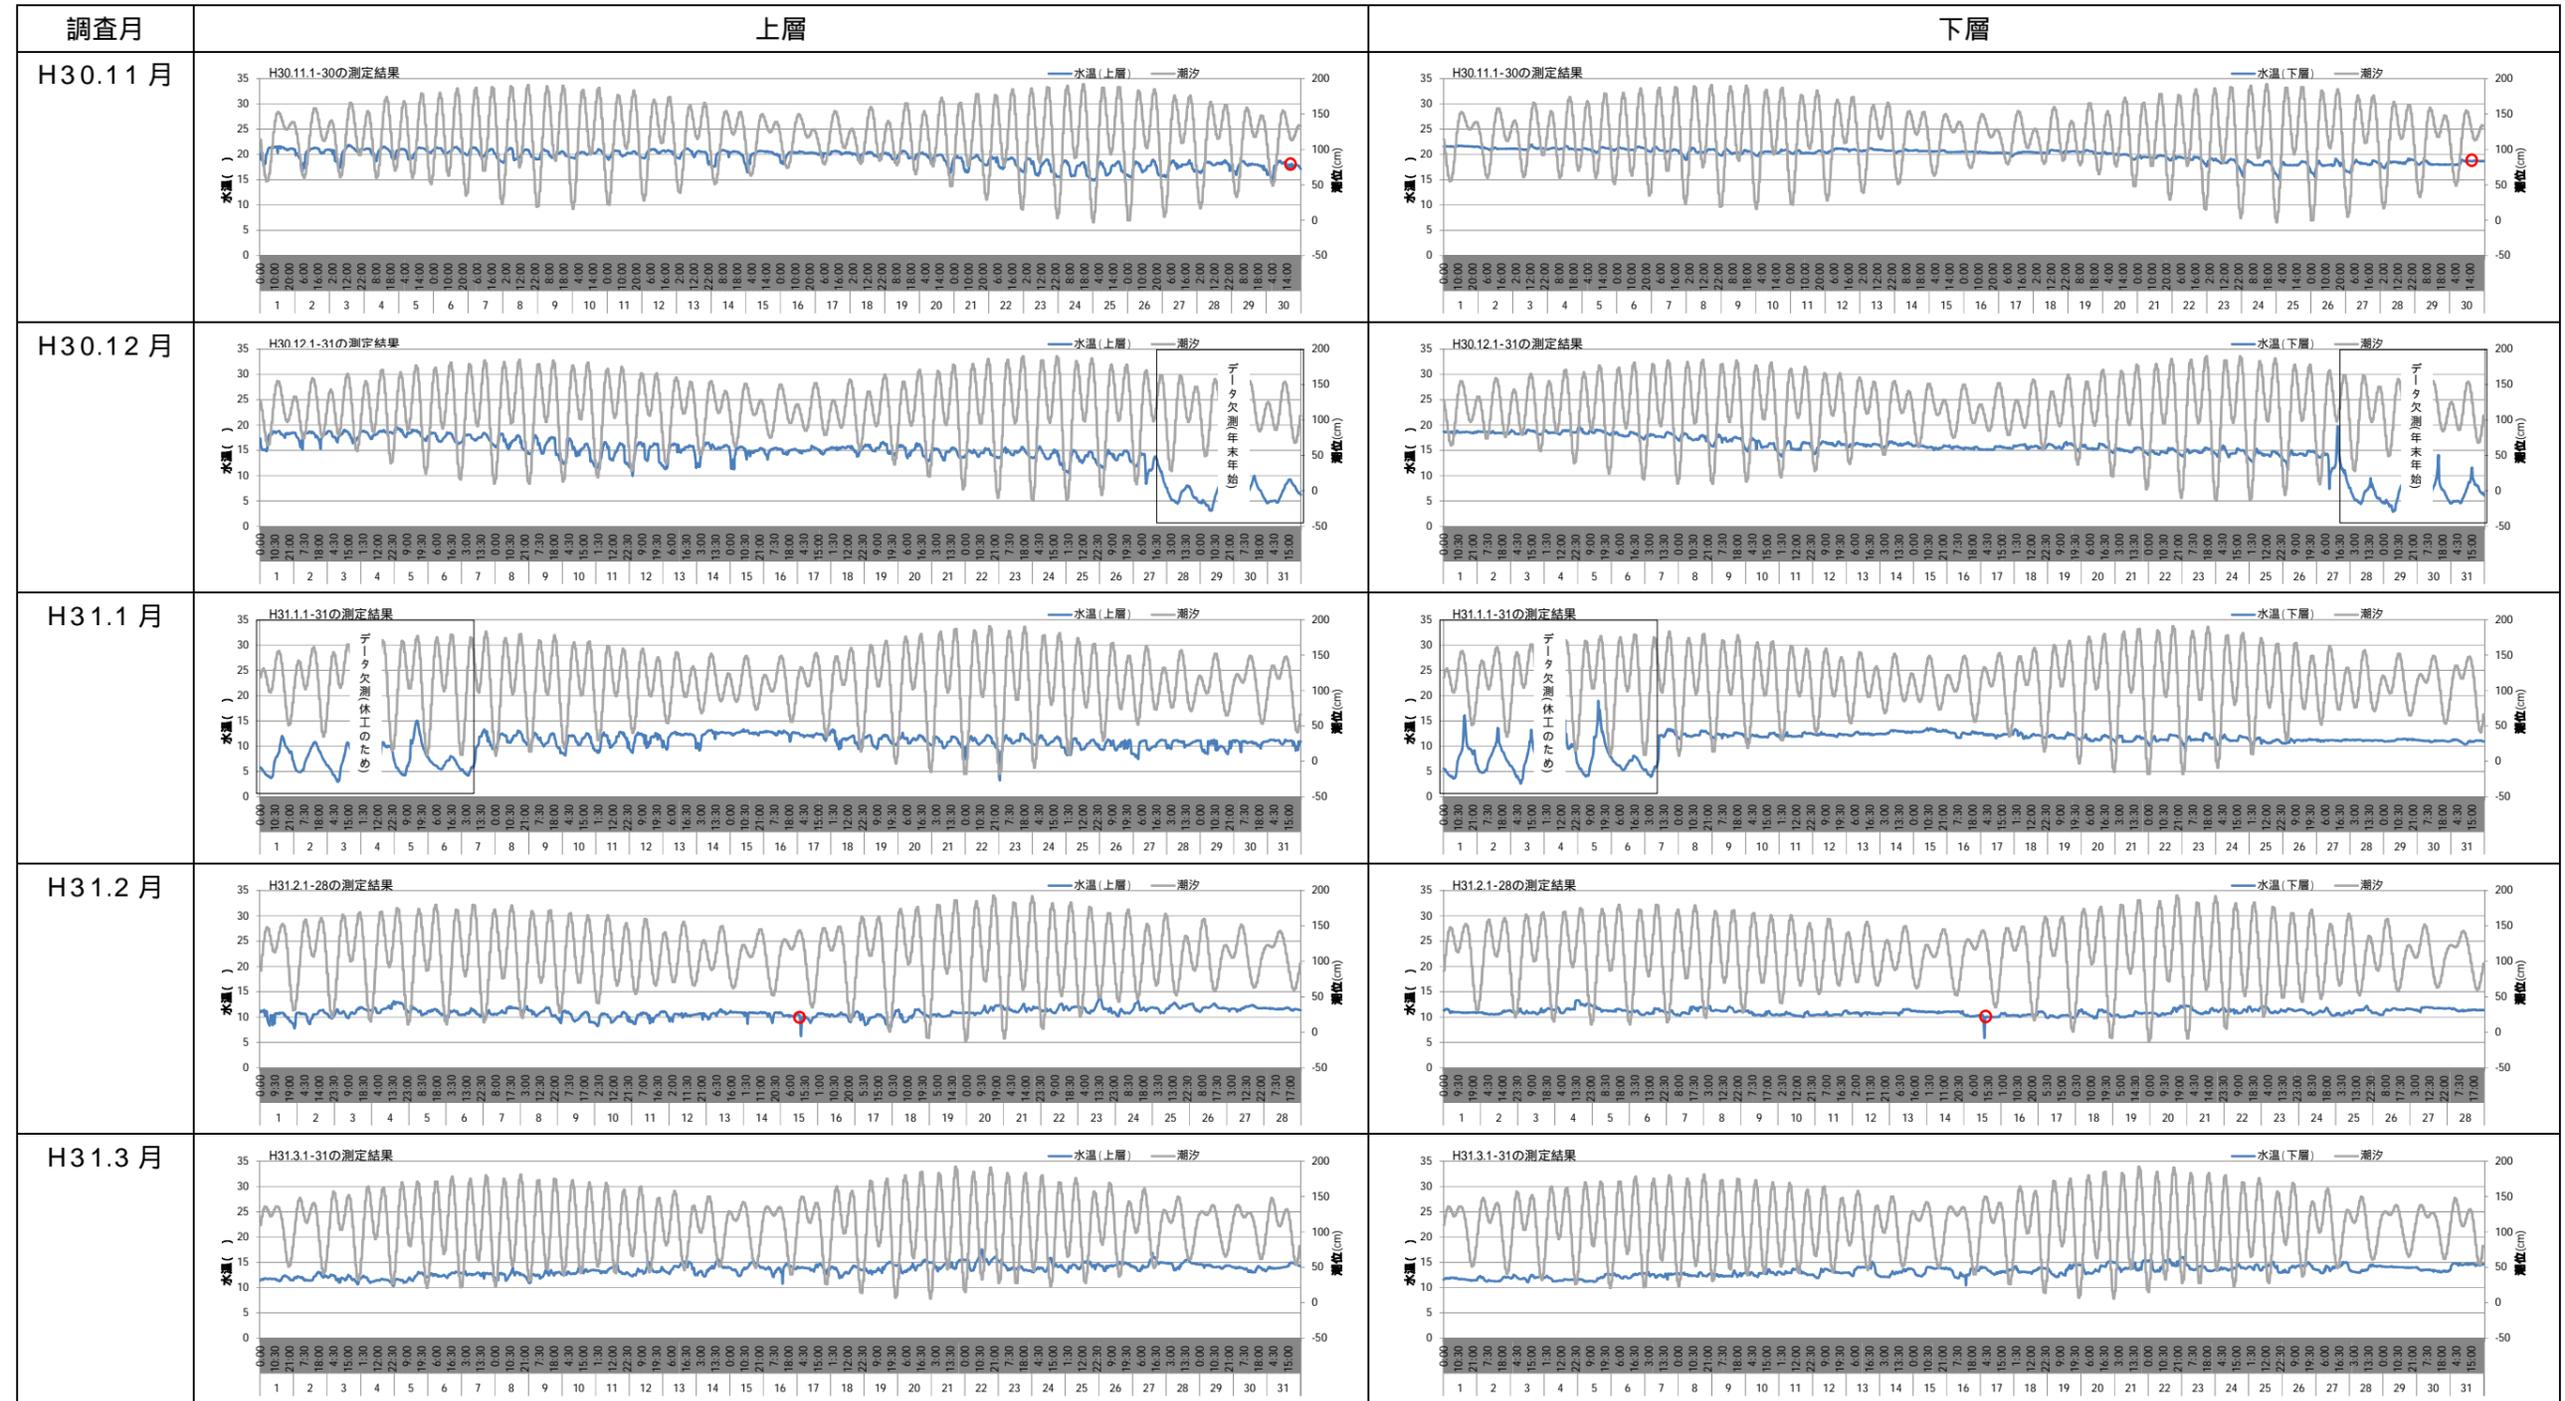
図 1-8(2) 連続水質計（水温）の結果

～ H30年度 常時水質観測結果（水温 H30年11月 - H31年3月）～

年末年始は工事事務所閉鎖のため、安全管理の観点より計測器を一時撤去したため欠測となった。

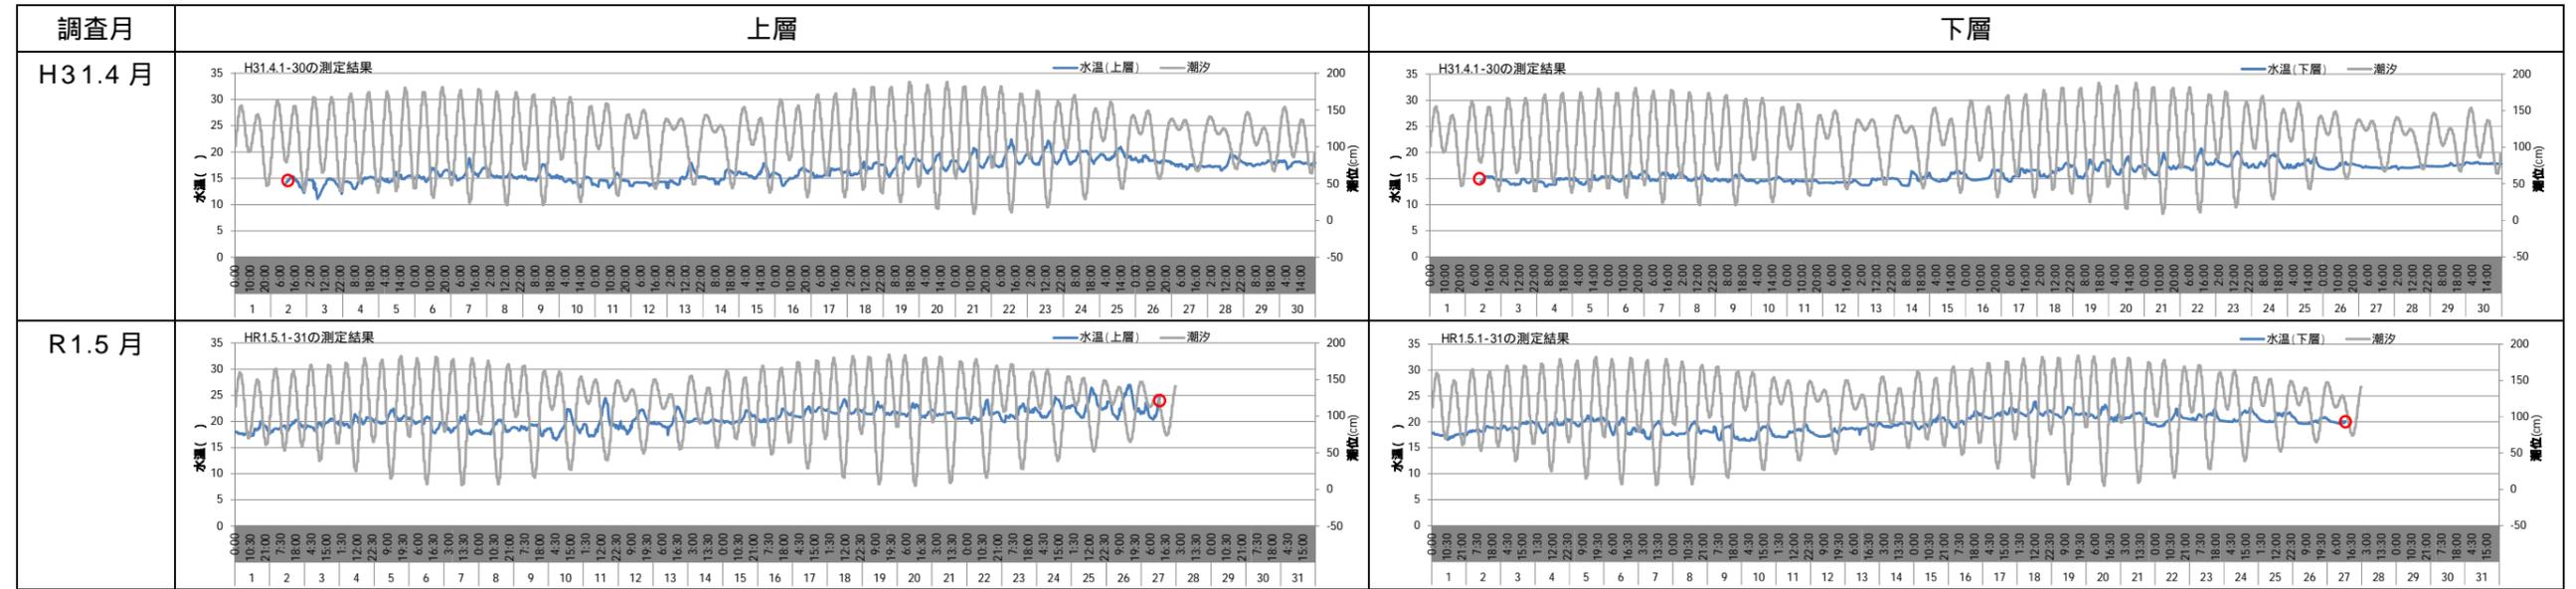
図 1-8(3) 連続水質計（水温）の結果

～ H31/R1 年度 常時水質観測結果（水温 H31年4月 - R1年5月）～
