川崎市内沿岸部における漂着マイクロプラスチック実態調査

The Characteristics of the Micro Plastics in the Coastal Area of Kawasaki

川崎市沿岸部のマイクロプラスチック漂着状況の調査を行った。その結果、多摩川河口干潟と東扇島東公園の人工海浜とでは漂着量、大きさ共に異なる特徴があることがわかった。

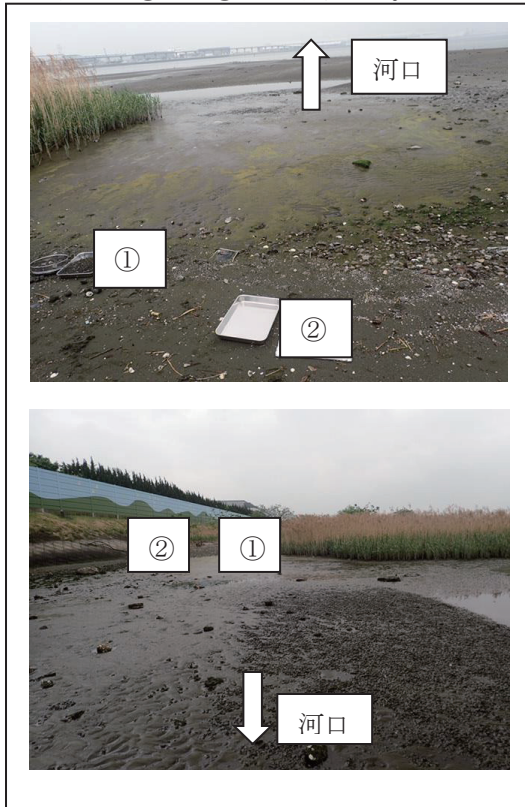
図 2 多摩川採取地点

MP は図 2 の①及び②から採取した。

池貝らの報告⁴⁾によると、2 地点以上の採取点を設定しその平均を求めることにより、各地点の粒径別 MP 数を算出が可能であるということから、本報告においても多摩川、東扇島それぞれ2地点(図2、図3及び図4の①及び②)で採取したものを平均して、各地点の測定結果としている。

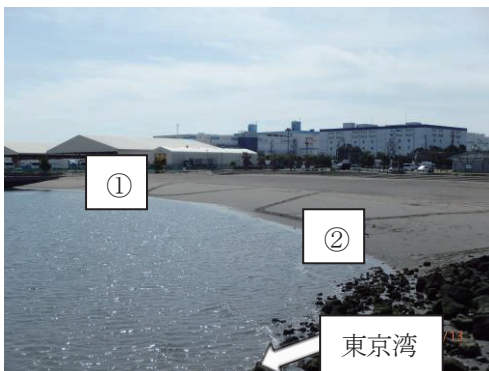
図 3 東扇島採取地点

MP は図 3 及び図 4 の①及び②から採取した。

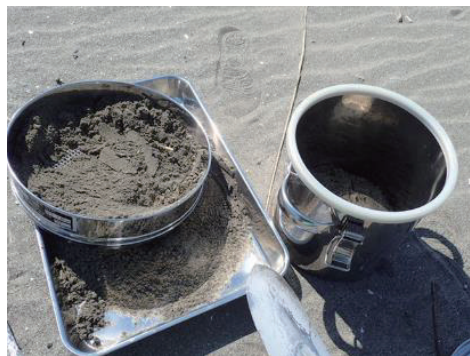
図6 現地での試料採取

削り取った砂試料は現地にて 4.75mm 目合のふるいにて選別し、ふるいを通した砂をステンレス製容器に入れて持ち帰った。(図6)

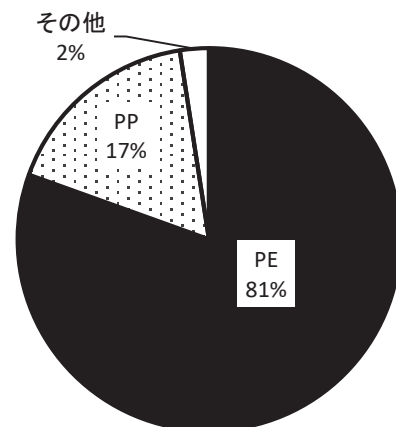
図20 人工芝の材質組成割合

人工芝の組成はPEが最も多く見られた。両地点あわせた人工芝の材質の組成割合を図20に示す。

人工芝の80%以上はPEであった。残りの2割弱はPPであった。
