7 景觀

7.1 景觀、压迫感

7.1 景観、圧迫感

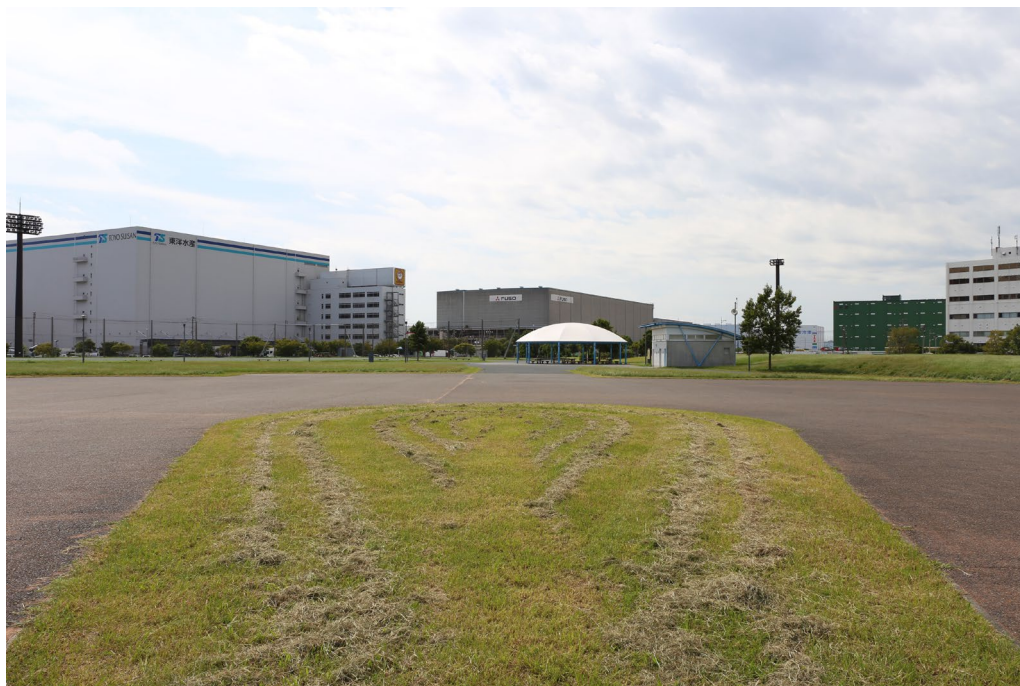
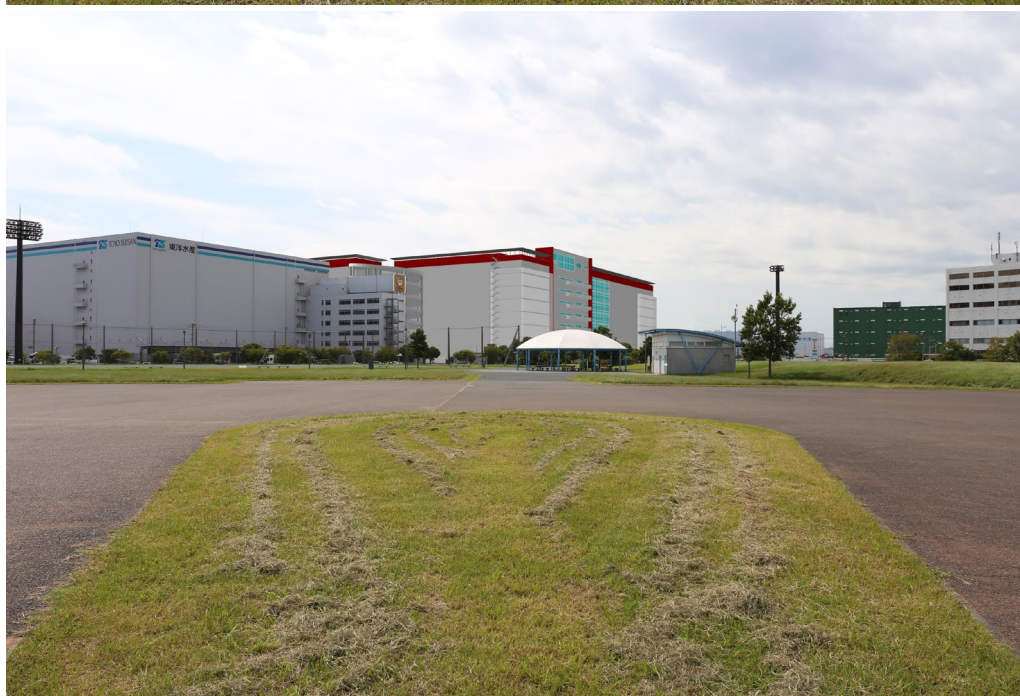
写真4.7.1-1 No.1 東扇島東公園

○現 況

○供用時

注) 計画建築物の色彩や意匠等の詳細は、今後の協議等により変更する可能性がある。

代表的な眺望地点からの景観の状況は、予測結果とあわせて写真4.7.1-1～写真4.7.1-4（上段の写真）（p.151～154）に示すとおりである。

計画建築物の完成予想図を合成した写真は写真4.7.1-1～写真4.7.1-4（下段の写真）に、代表的な眺望地点からの眺望の変化の程度は表4.7.1-3に示すとおりである。

No.	名 称	眺望の変化の程度
1	東扇島東公園	東扇島東公園の広場等を前景に計画建築物が出現し、眺望の状況は変化するが、計画建築物は、計画地及びその周辺の現況の景観を構成する要素と同質であり、計画地周辺の倉庫等の既存建築物とともに、臨海部の環境に調和した景観を形成すると予測する。
2	スキップウォーク	既存建築物の左手側に計画建築物が出現するが、大部分が既存建築物に隠れることから、眺望の状況に大きな変化はないと予測する。
3	川崎マリエン展望室	既存建築物の背後に計画建築物が出現し、眺望の状況は変化するが、計画建築物は、計画地及びその周辺の現況の景観を構成する要素と同質であり、計画地周辺の既存建築物とともに、臨海部の環境に調和した景観を構成する要素のひとつとなると予測する。
4	ちどり公園船の展望台	京浜運河を前景に計画建築物が出現するが、計画建築物は、計画地及びその周辺の現況の景観を構成する要素と同質であり、計画地周辺の既存建築物とともに、臨海部の環境に調和した景観構成要素のひとつとなり、眺望の状況に大きな変化はないと予測する。

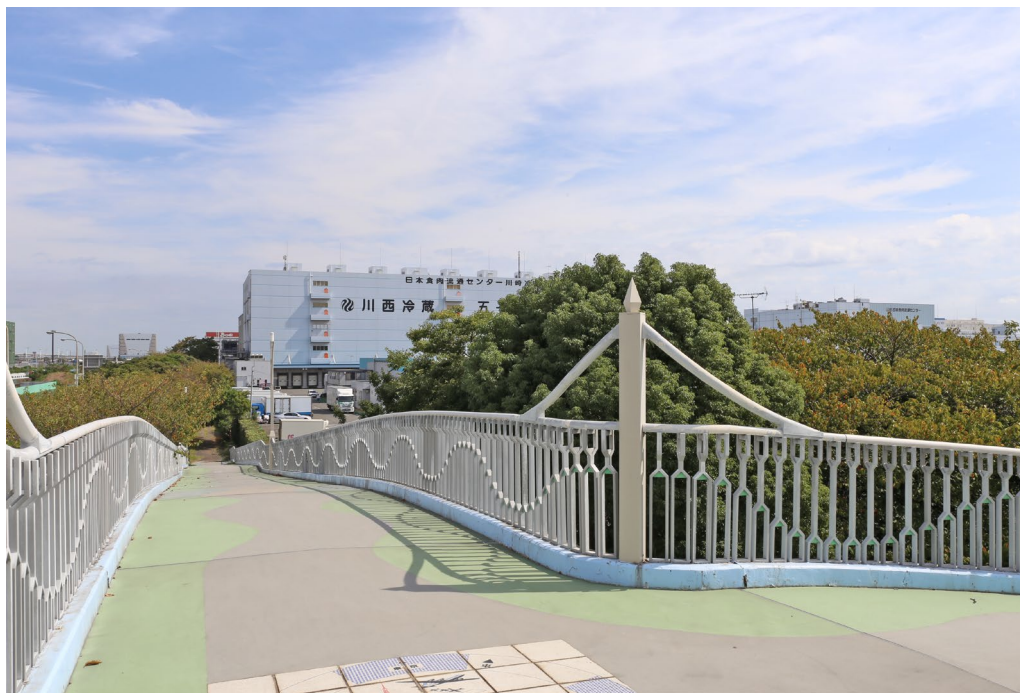
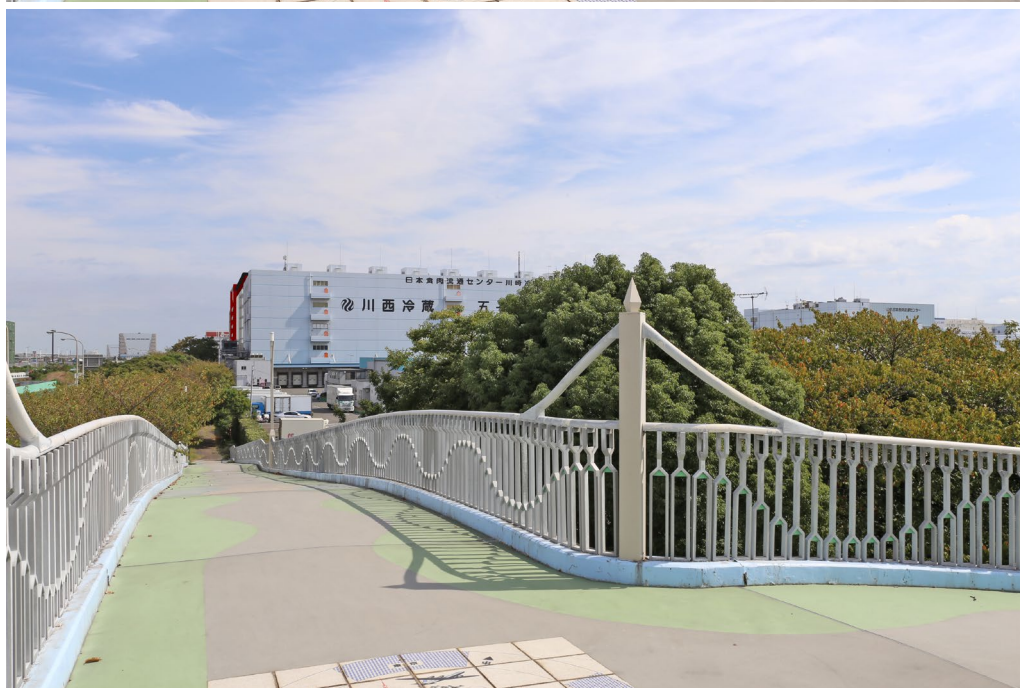
写真4.7.1-2 No.2 スキップウォーク

○現 況

○供用時

注) 計画建築物の色彩や意匠等の詳細は、今後の協議等により変更する可能性がある。

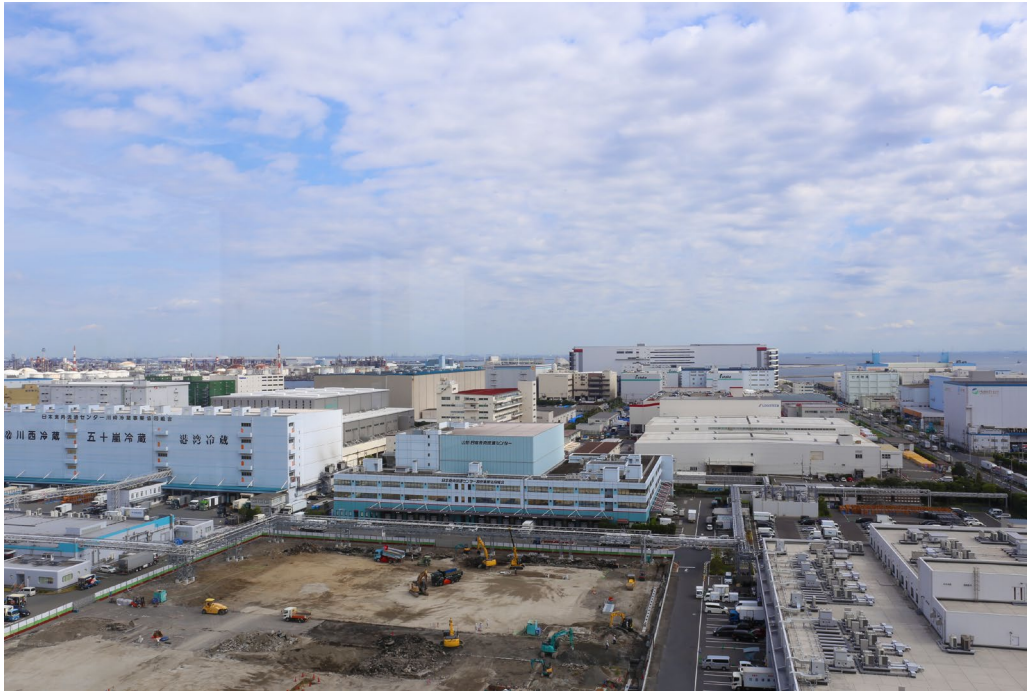
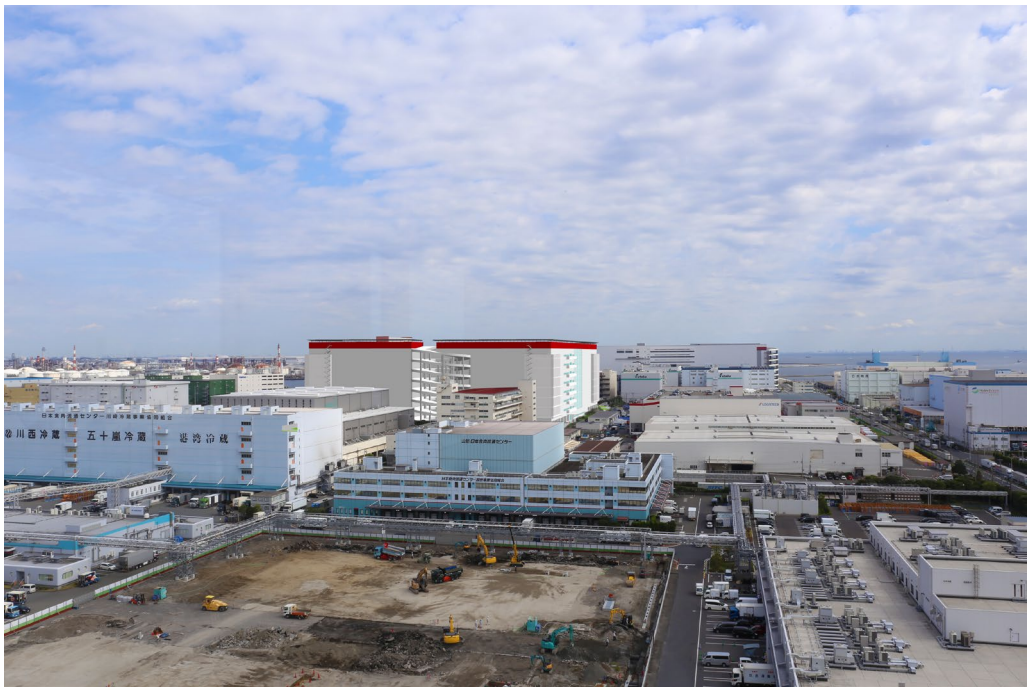
写真4.7.1-3 No.3 川崎マリエン展望室

○現 況

○供用時

注) 計画建築物の色彩や意匠等の詳細は、今後の協議等により変更する可能性がある。

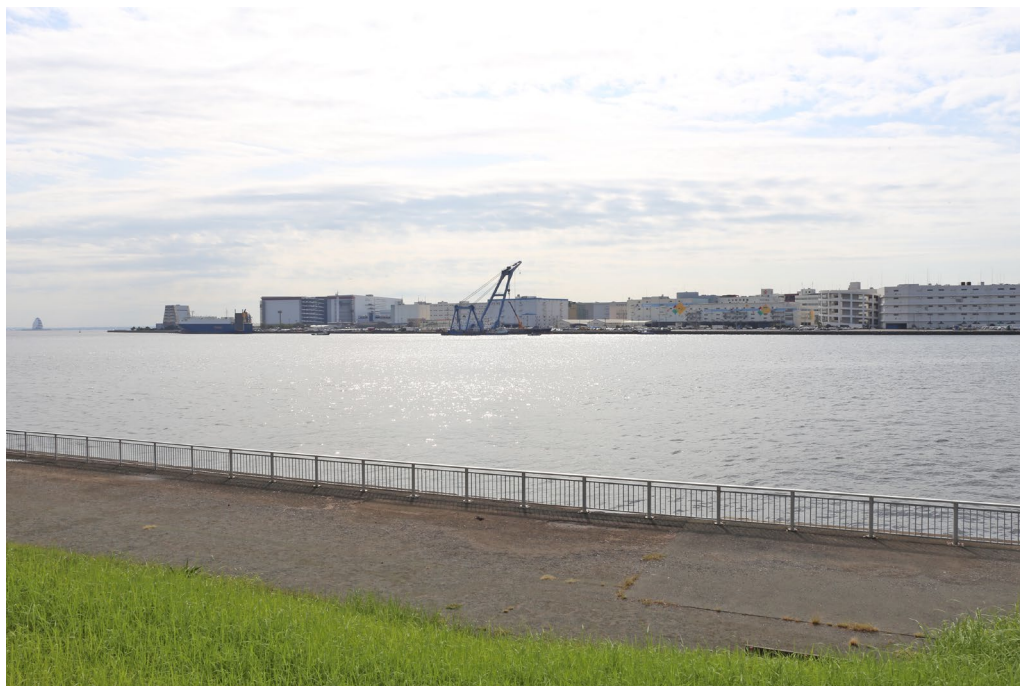
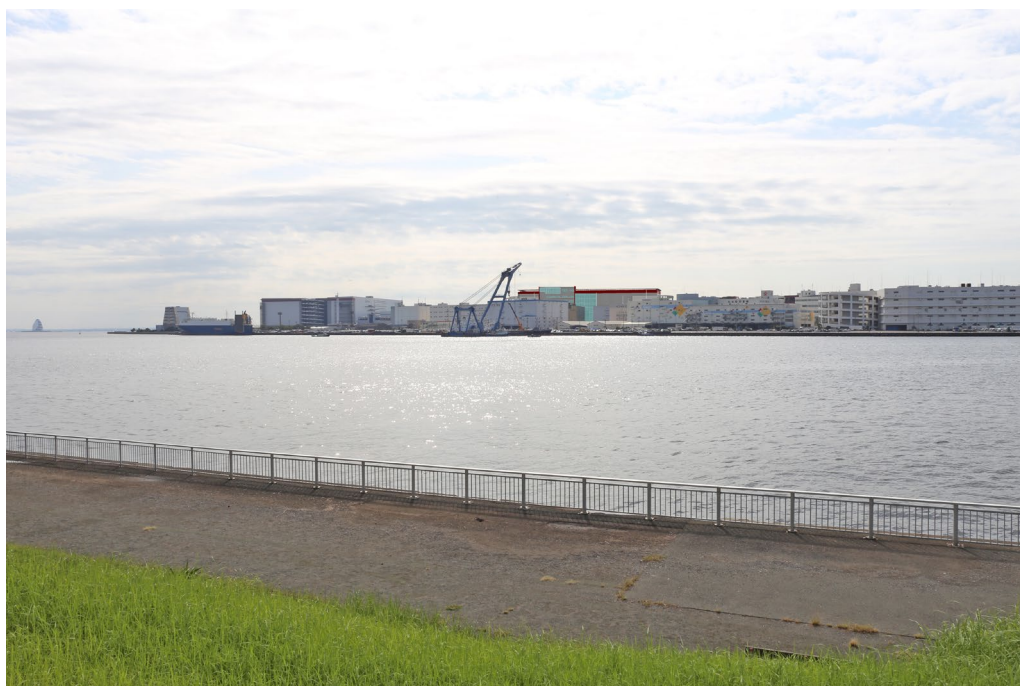
写真4.7.1-4 No.4 ちどり公園船の展望台

○現 況

○供用時

注) 計画建築物の色彩や意匠等の詳細は、今後の協議等により変更する可能性がある。

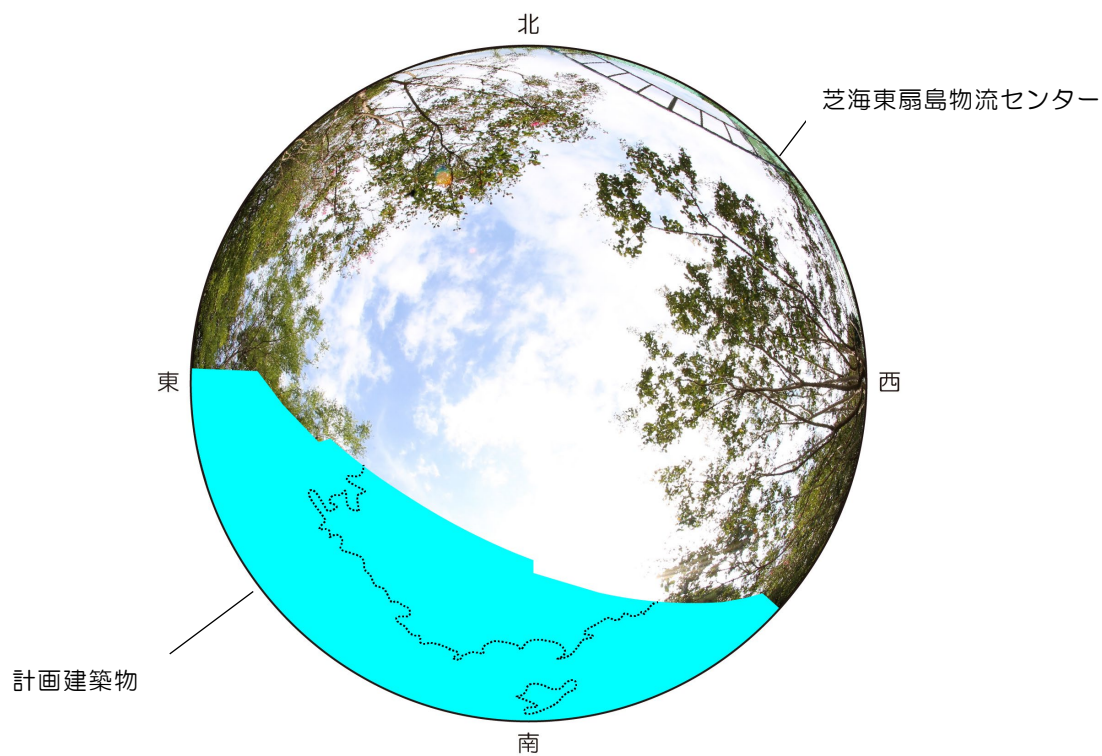
写真4. 7. 1-5 地点 A 東扇島緑道

○現 況

○供用時

注) 樹木、電柱・電線等は、形態率に含んでいない。

調査地点において撮影した天空写真は、予測結果とあわせて写真4.7.1-5～写真4.7.1-7（上段の写真）（p.156～158）に示すとおりである。

計画建築物の射影を合成した天空写真は写真4.7.1-5～写真4.7.1-7（下段の写真）に、形態率の変化は表4.7.1-4に示すとおりである。

地点A（東扇島緑道）における形態率は、計画建築物の出現により計画地内の形態率が13.0%増加するため、現況の11.8%から24.8%に増加すると予測する。

地点	名 称	形態率(%)						増減
		現 況			供用時			
		計画地内	その他	合計	計画地内	その他	合計	
A	東扇島緑道	11.5	0.3	11.8	24.5	0.3	24.8	13.0
B	東扇島東公園前バス停付近	1.0	8.4	9.4	9.4	8.4	17.8	8.4
C	東扇島東公園入口付近	0.1	2.5	2.6	1.5	2.5	4.0	1.4

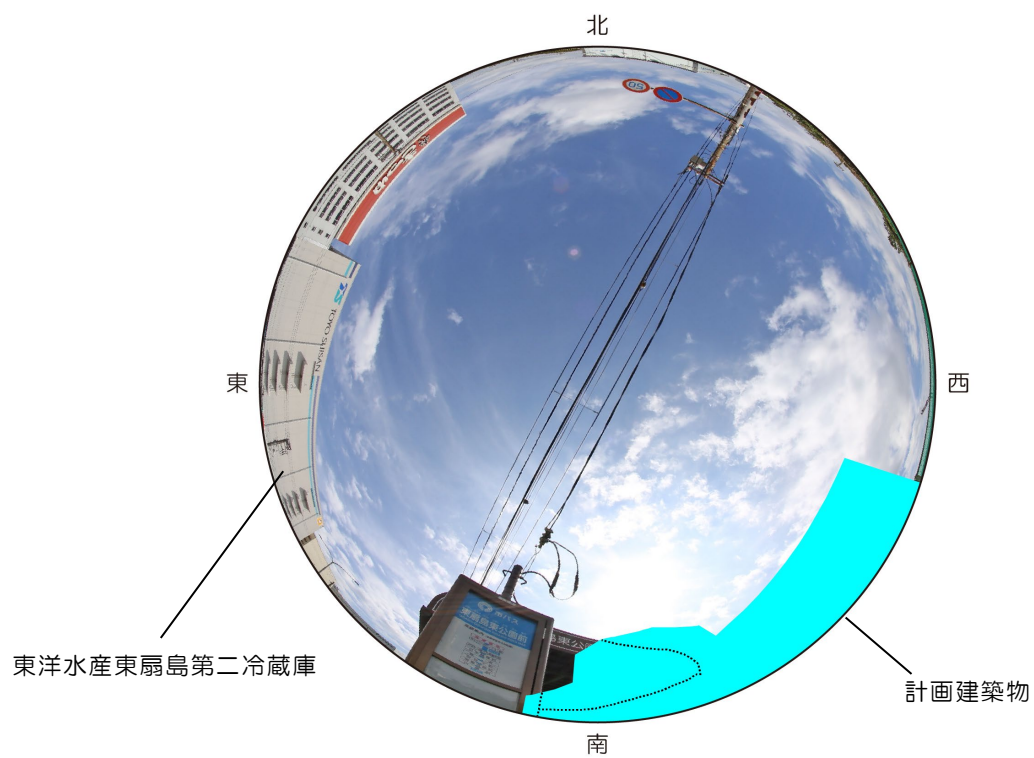
写真4.7.1-6 地点B 東扇島東公園前バス停付近

○現況

○供用時

注) 樹木、電柱・電線等やバス停は、形態率に含んでいない。点線はバス停部分を示している。

地点B（東扇島東公園前バス停付近）における形態率は、計画建築物の出現により計画地内の形態率が8.4%増加するため、現況の9.4%から17.8%に増加すると予測する。

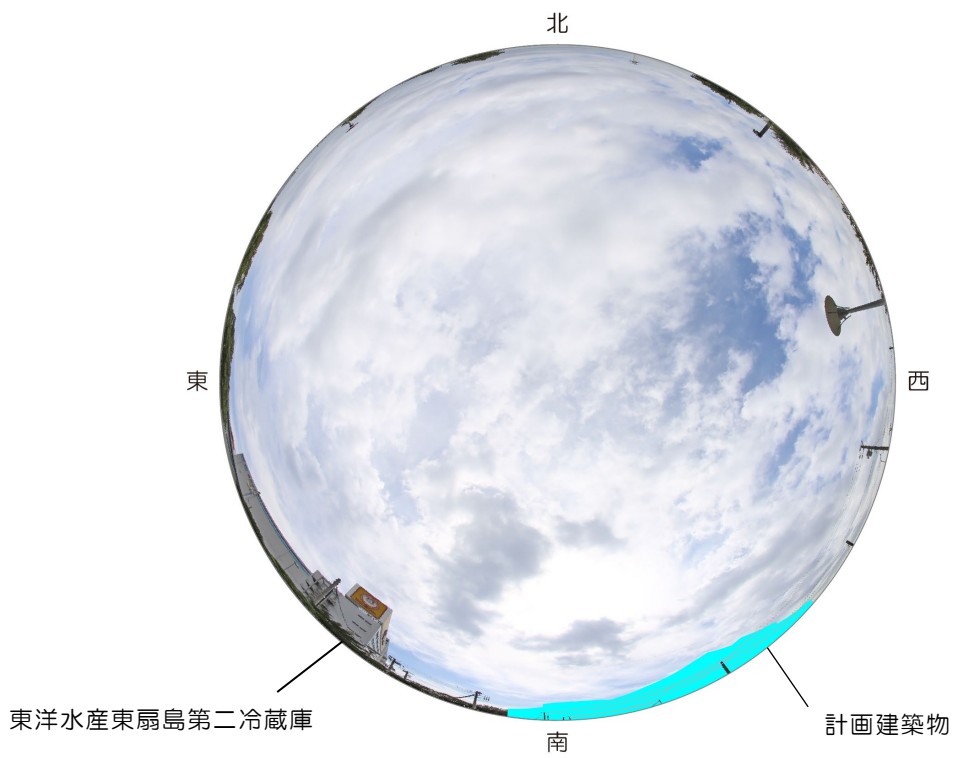
写真4.7.1-7 地点C 東扇島東公園入口付近

○現況

○供用時

注) 樹木、電柱・電線等は、形態率に含んでいない。

地点C（東扇島東公園入口付近）における形態率は、計画建築物の出現により計画地内の形態率が1.4%増加するため、現況の2.6%から4.0%に増加すると予測する。
