第6章 防災指針

1 / 防災指針の基本的な考え方

2 防災・減災

(1) 災害リスク評価

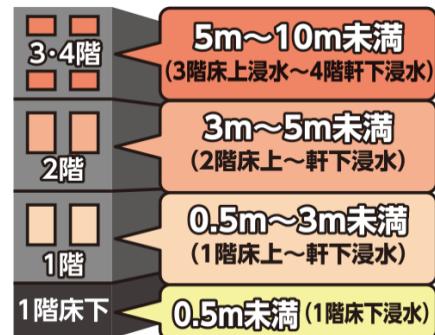
<浸水深と建物階数の関係性イメージ>

洪水浸水想定区域（浸水深と建物階数の考え方は高潮・内水浸水想定区域にも適用）

【浸水深 5m以上】

- 3 階部分が浸水する可能性があり、災害リスクが極めて高いため、早期の水平避難が望まれる

【浸水深 3m～5m未満】

- 最大で 2 階部分が全て浸水する可能性があるため、1、2 階建物において災害リスクが高い

【浸水深 0.5m～3m未満】

- 最大で 1 階部分が全て浸水する可能性があるため、1 階建物において災害リスクが高い

【浸水深 0.5m未満】

- 1 階床下浸水のため、1 階建物でも災害リスクが低い

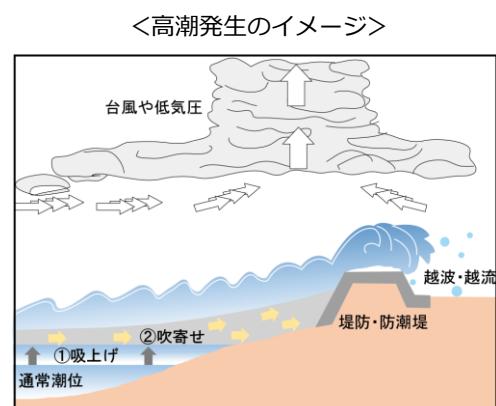
- 台風や発達した低気圧が通過する際、海面（潮位）が大きく上昇することがあり、これを「高潮」という。
- 主に「①気圧低下による吸い上げ効果」と「②風による吹き寄せ効果」が原因となって発生する。
- 満潮と高潮が重なると高潮水位がいつも上昇し、大きな災害が発生しやすくなる。

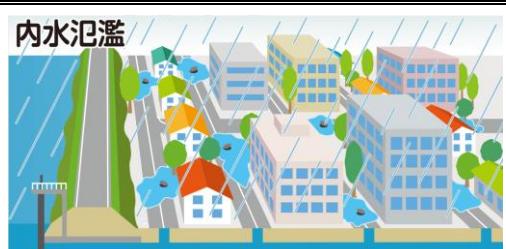
内水氾濫

- 内水による浸水は、下水道等の排水施設の能力を超えた雨が降った時や、雨水の排水先の河川の水位が高くなった時等に、雨水が排水できなくなることによって発生する。

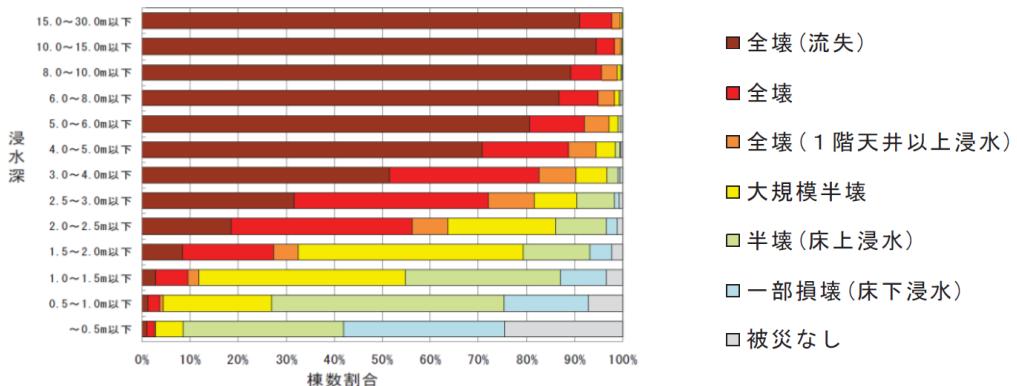
<浸水深に対する建物被害の割合>

- 東日本大震災からの復興に向け、国土交通省が行った調査結果により、浸水深2m以上の区域における建物は全壊するリスクが高い傾向にあると考えられます。
- 特に建物構造が木造の場合は、RC造等の非木造と比較して、全壊するリスクが大幅に上昇する傾向がみられます。

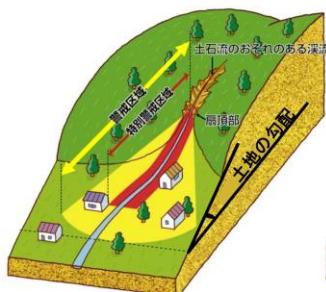
【土石流】 山腹が崩壊して生じた土石等又は溪流の土石等が一体となって流下する自然現象

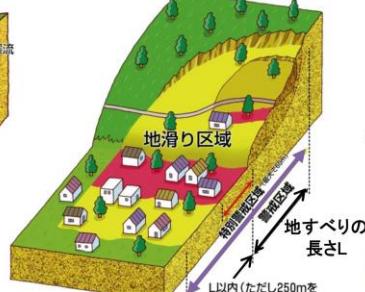
【地滑り】 土地の一部が地下水等に起因して滑る自然現象又はこれに伴って移動する自然現象

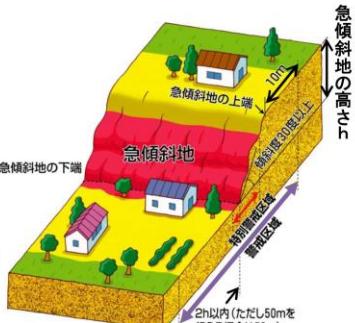
【急傾斜地の崩壊】 傾斜度が30°以上である土地が崩壊する自然現象

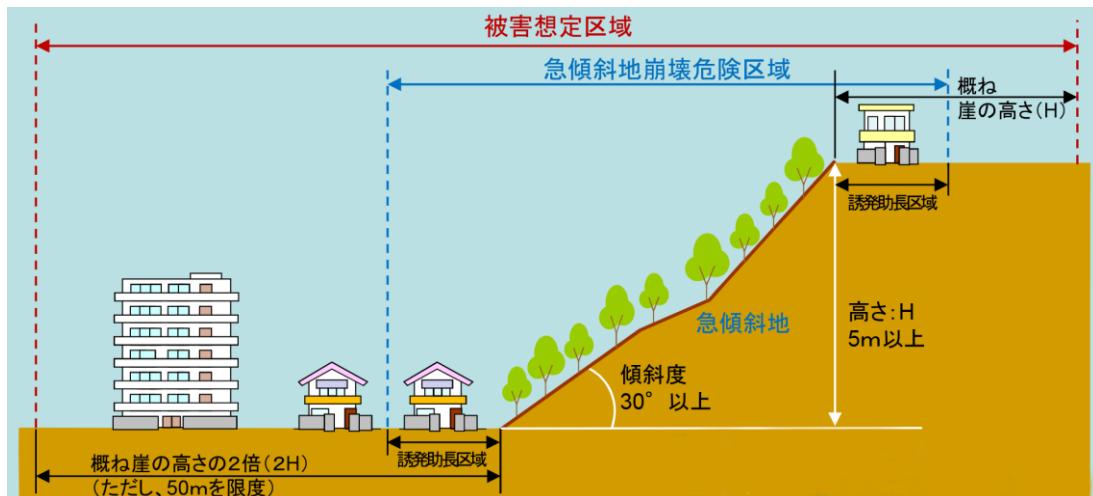
急傾斜地崩壊危険区域

- がけ崩れにより、危害が生じるおそれのある家が 5 戸以上あるもの、又は 5 戸未満であっても、官公署、学校、病院等に危害が生ずるおそれがあるもの。

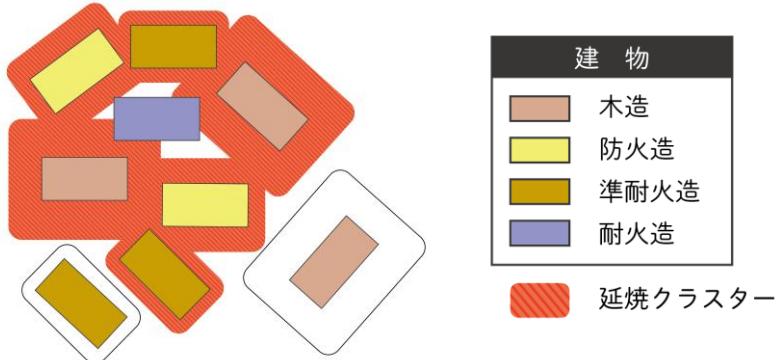
<延焼クラスターのイメージ>

- ・延焼クラスターとは、地震に伴う火災が、消防活動が全く行われずに放置された場合の延焼範囲のこと。
- ・1つの延焼クラスター内に、1,000棟以上の建物がある地区は延焼の危険性が高い地区として、大きな被害が想定されている。

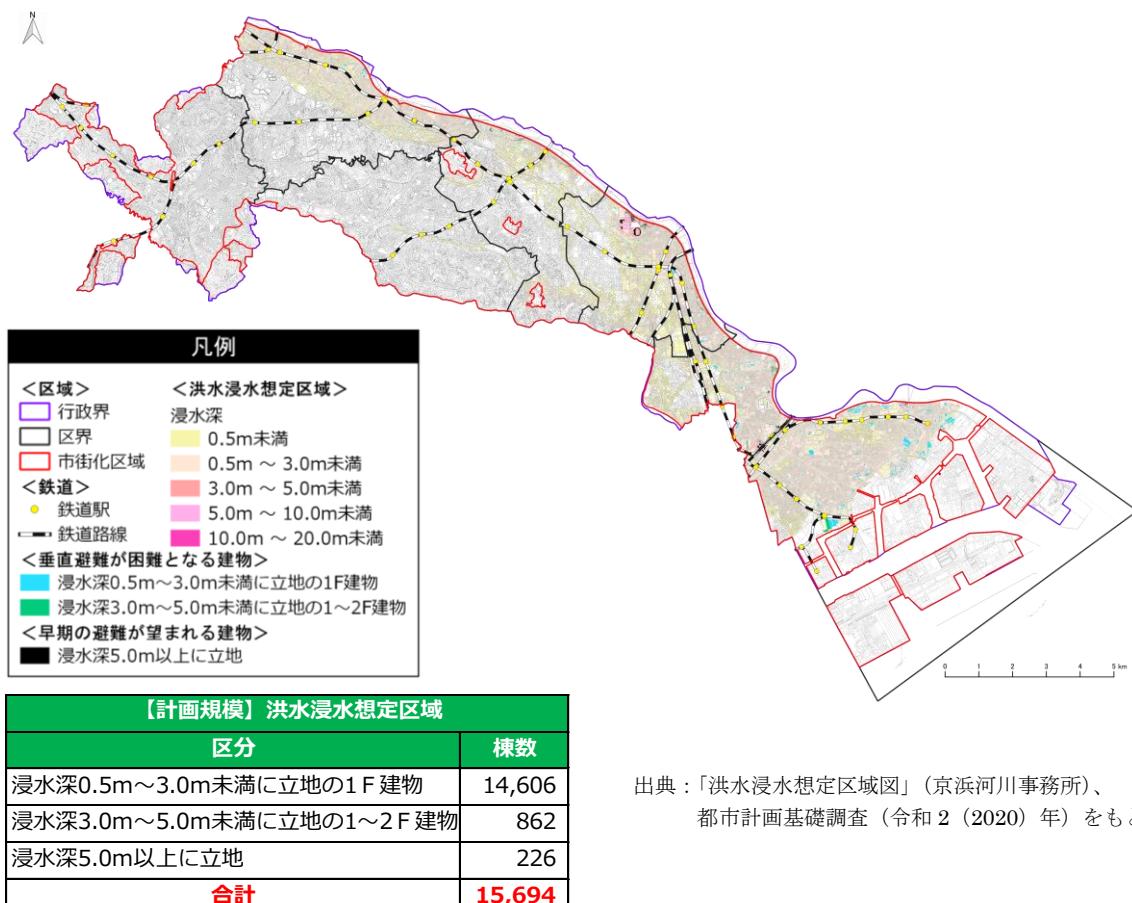
〈洪水浸水想定区域（計画規模）×建物〉

〈計画規模のリスク評価〉

◆川崎区、幸区、中原区、高津区、多摩区の一部エリアでは垂直避難が困難な建物 が多く立地

- ・【川崎区】区全域に点在しているが、特に区北部に立地
- ・【幸区】多摩川沿いや川崎駅周辺に立地
- ・【中原区】等々力緑地など多摩川沿いに立地
- ・【高津区】平瀬川河口部など多摩川沿いに立地
- ・【多摩区】多摩川沿いから南武線西側エリアにおいて立地

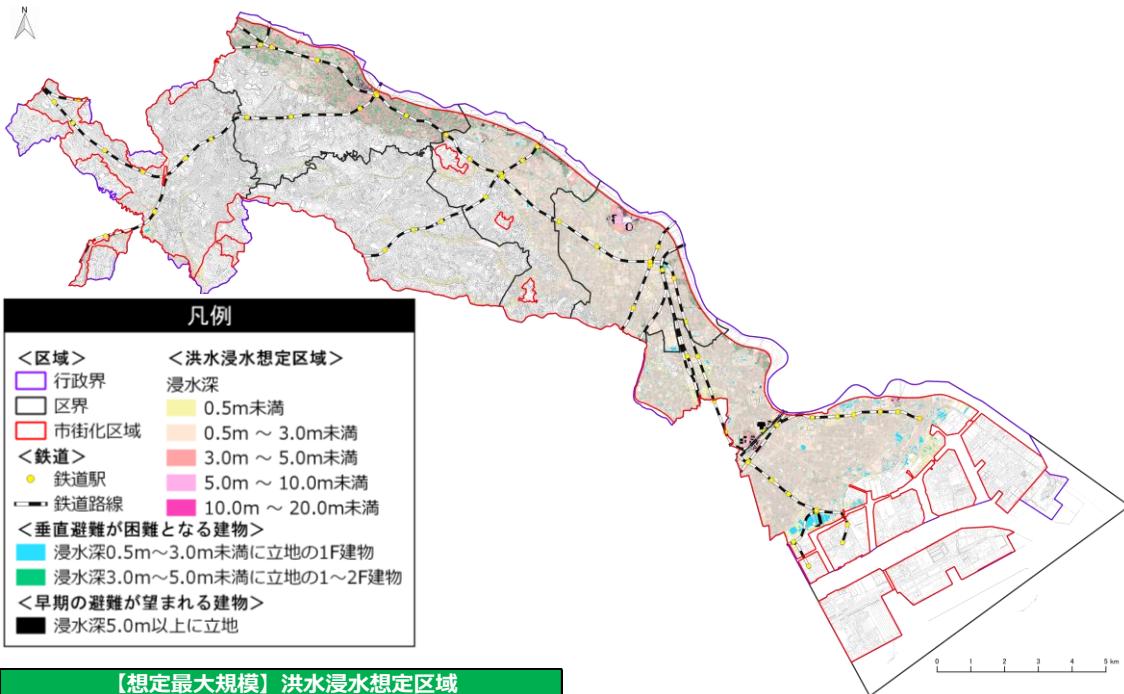
＜洪水浸水想定区域（想定最大規模）×建物＞

＜想定最大規模のリスク評価＞

◆計画規模でリスクがみられた5区において、垂直避難が困難な建物が多く立地するエリアが拡大

- ・【川崎区】区全域に点在しているが、特に区北部や中央部に立地
- ・【幸 区】多摩川沿いや川崎駅周辺に立地
- ・【中原区】等々力緑地など多摩川沿いに立地
- ・【高津区】平瀬川河口部など多摩川沿いに立地
- ・【多摩区】多摩川沿いから南武線西側エリアにおいて立地、また読売ランド前駅周辺においても立地

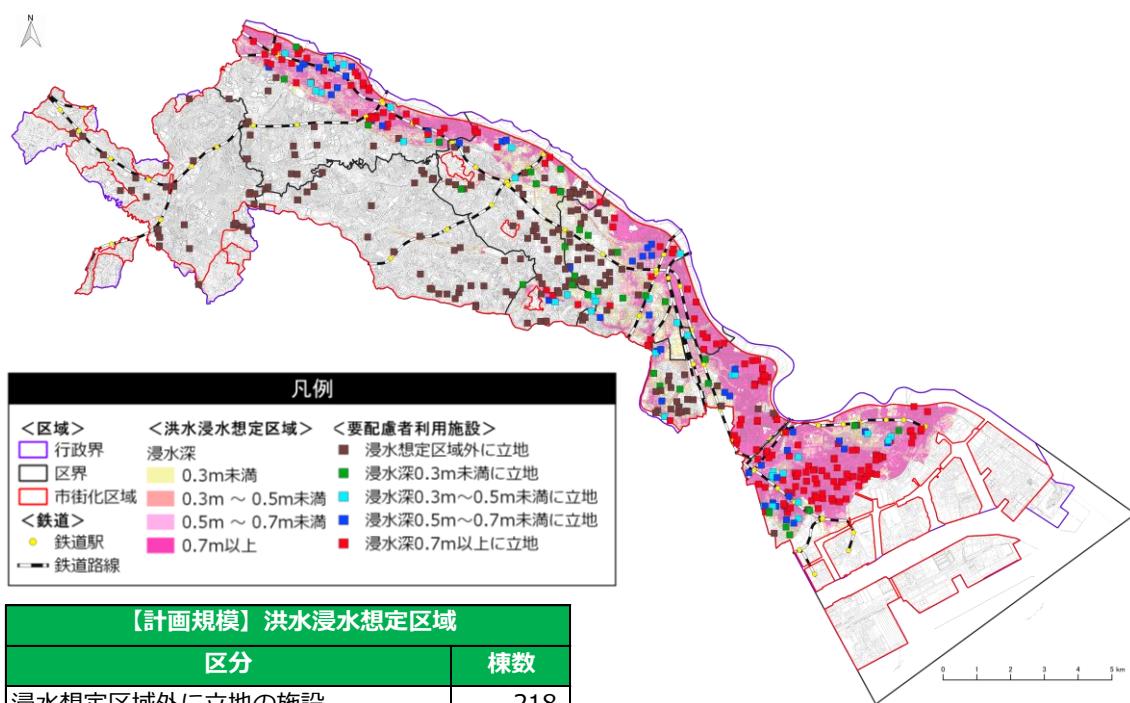
<洪水浸水想定区域（計画規模）×要配慮者利用施設>

<計画規模のリスク評価>

◆川崎区（全域）、多摩区の多摩川沿いから南武線西側エリアで、機能低下が懸念される要配慮者利用施設が多く立地

- ・川崎区、幸区、中原区、高津区、多摩区の多摩川沿い中心として、機能低下が懸念される要配慮者利用施設がみられるが、特に川崎区（全域）、多摩川沿いから南武線西側エリアの多摩区に多く立地

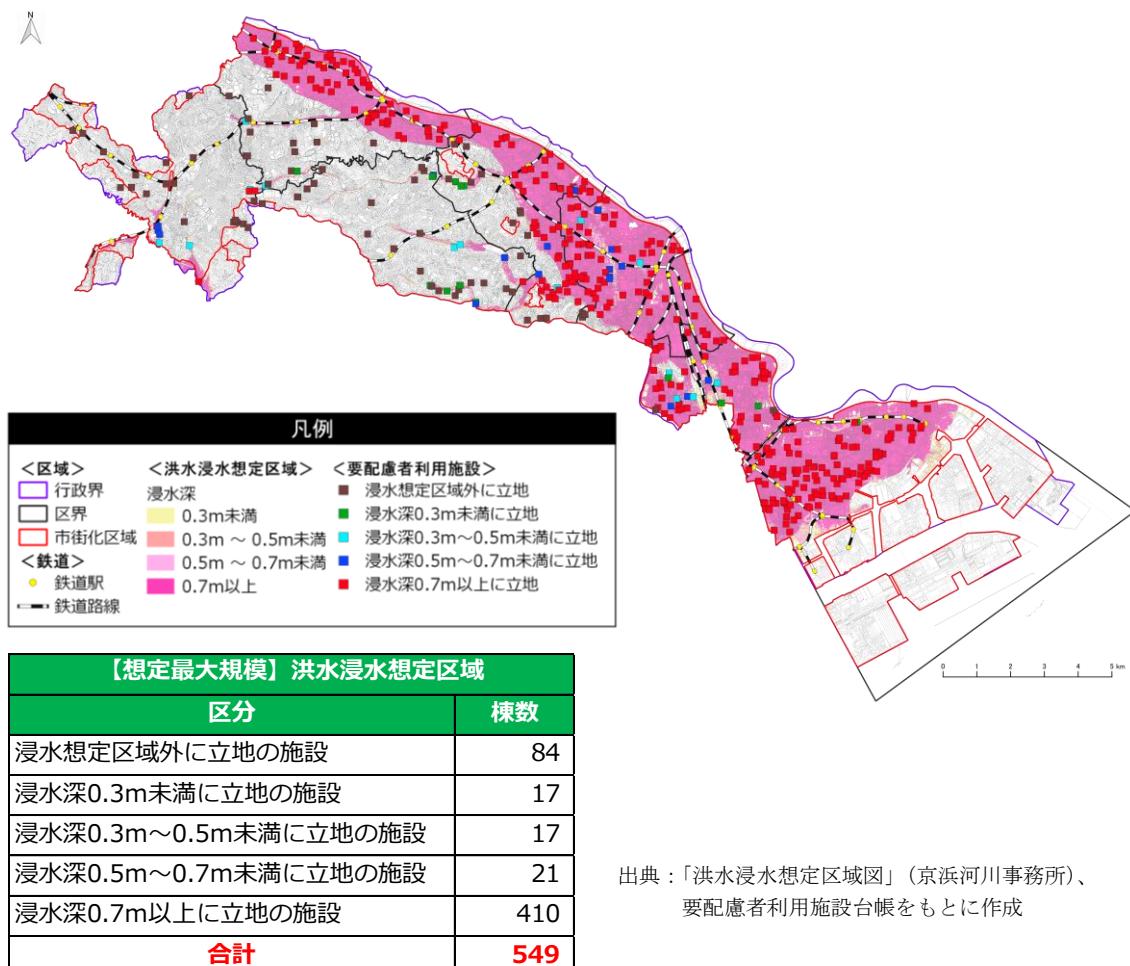
<洪水浸水想定区域（想定最大規模）×要配慮者利用施設>

<想定最大規模のリスク評価>

- ◆計画規模でリスクがみられた5区において、機能低下が懸念される要配慮者利用施設が多く立地するエリアが拡大
 - ・宮前区と麻生区において、機能低下が懸念される要配慮者利用施設の立地がみられるが、川崎区、幸区、中原区、高津区、多摩区の広範囲にわたり機能低下が懸念される要配慮者利用施設が多く立地

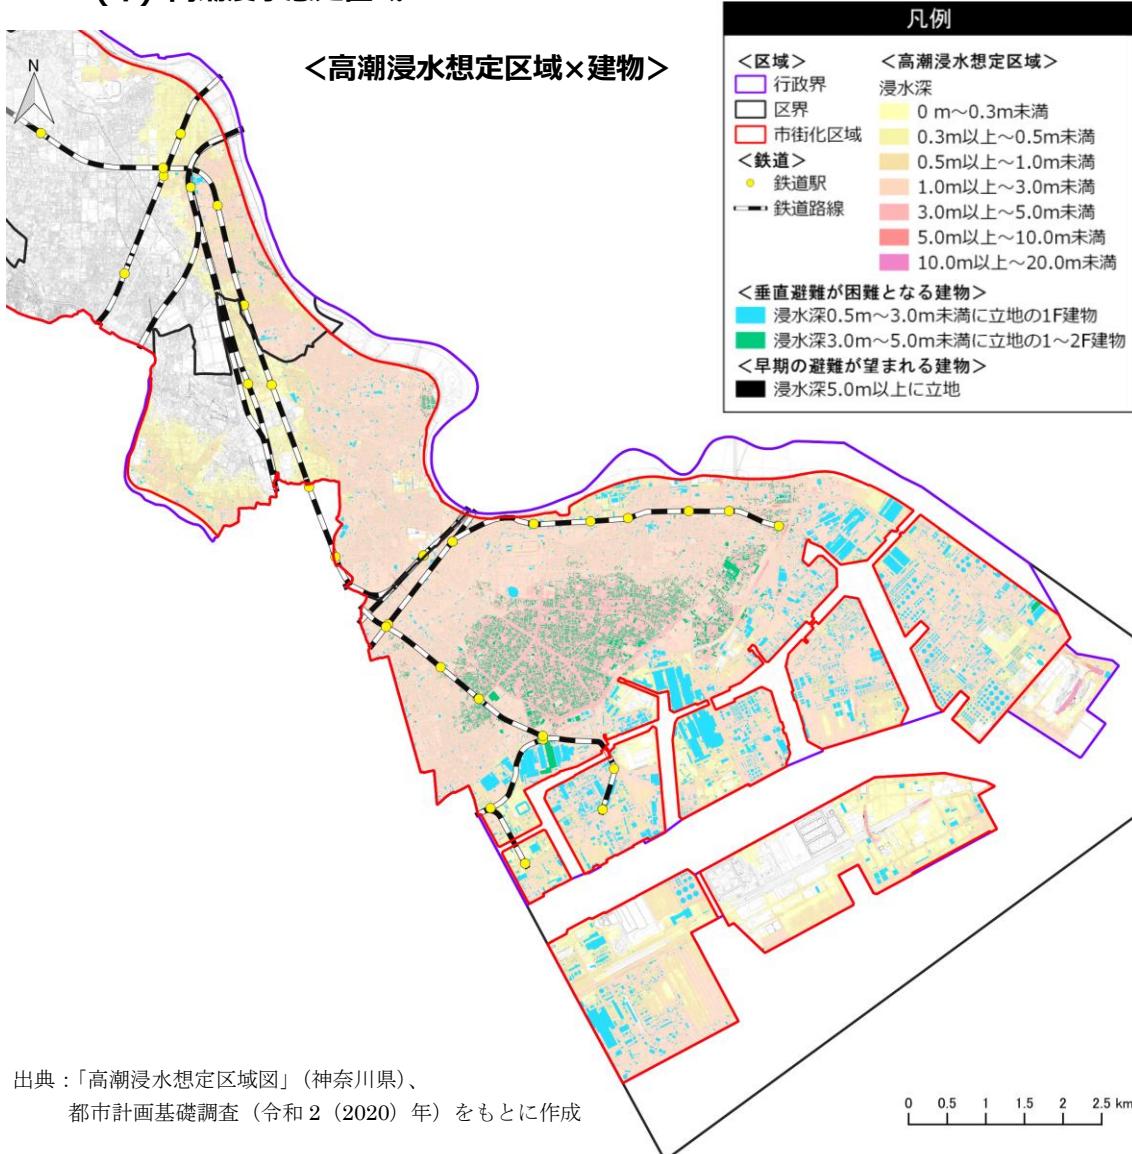
(イ) 高潮浸水想定区域

高潮浸水想定区域	
区分	棟数
浸水深0.5m～3.0m未満に立地の1F建物	16,413
浸水深3.0m～5.0m未満に立地の1～2F建物	14,059
浸水深5.0m以上に立地	6
合計	30,478

<高潮浸水想定区域のリスク評価>

◆川崎区に垂直避難が困難な建物が多く立地

・川崎区の中央部を中心に、広範囲に垂直避難が困難な建物が立地

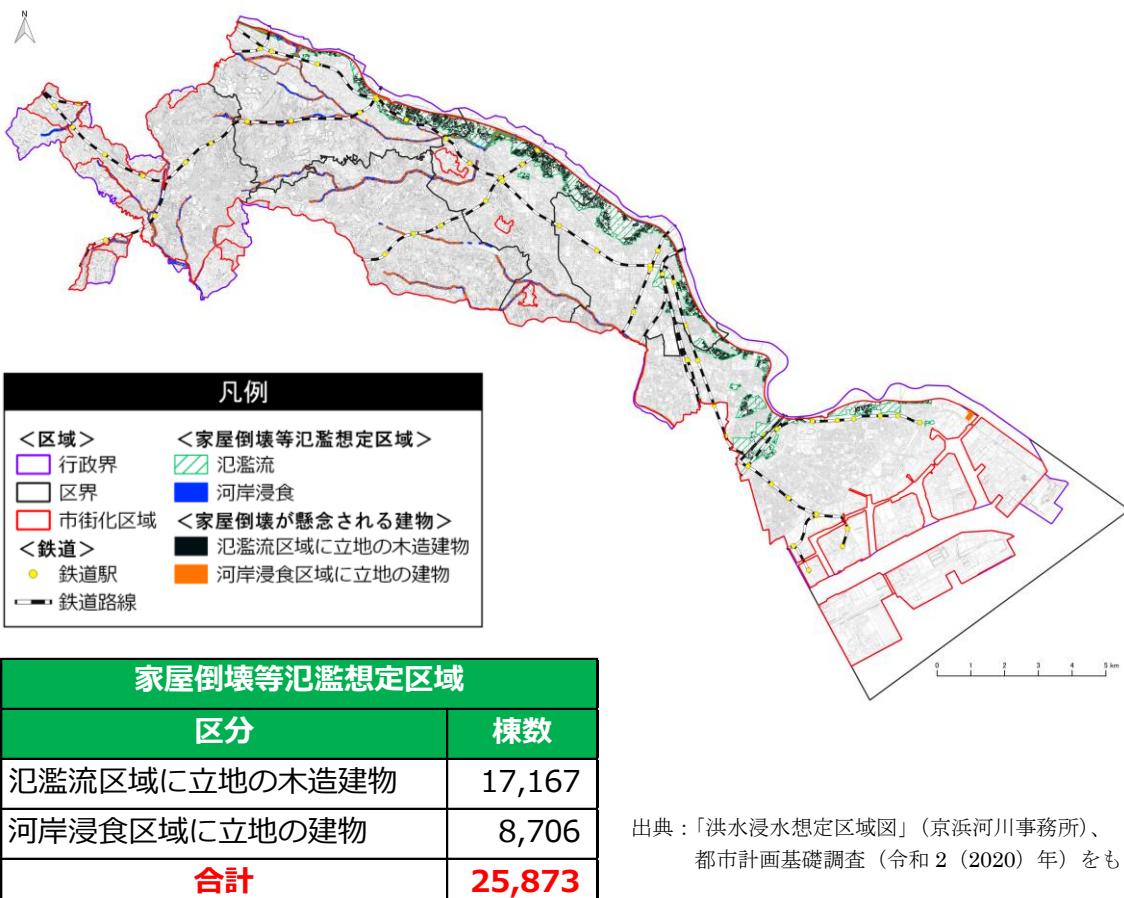
<家屋倒壊等氾濫想定区域（洪水）×建物>

<氾濫流のリスク評価>

◆ 中原区、高津区、多摩区において倒壊するリスクの高い建物が多く立地

- ・ 川崎区、幸区、中原区、高津区、多摩区の多摩川沿いにおいて、倒壊するリスクの高い建物がみられるが、特に中原区、高津区、多摩区に多く立地

<河岸浸食のリスク評価>

◆ 宮前区、多摩区、麻生区において倒壊するリスクの高い建物が多く立地

- ・ 幸区、中原区、高津区、宮前区、多摩区、麻生区の河川沿いにおいて、倒壊するリスクの高い建物がみられるが、特に宮前区、多摩区、麻生区に多く立地

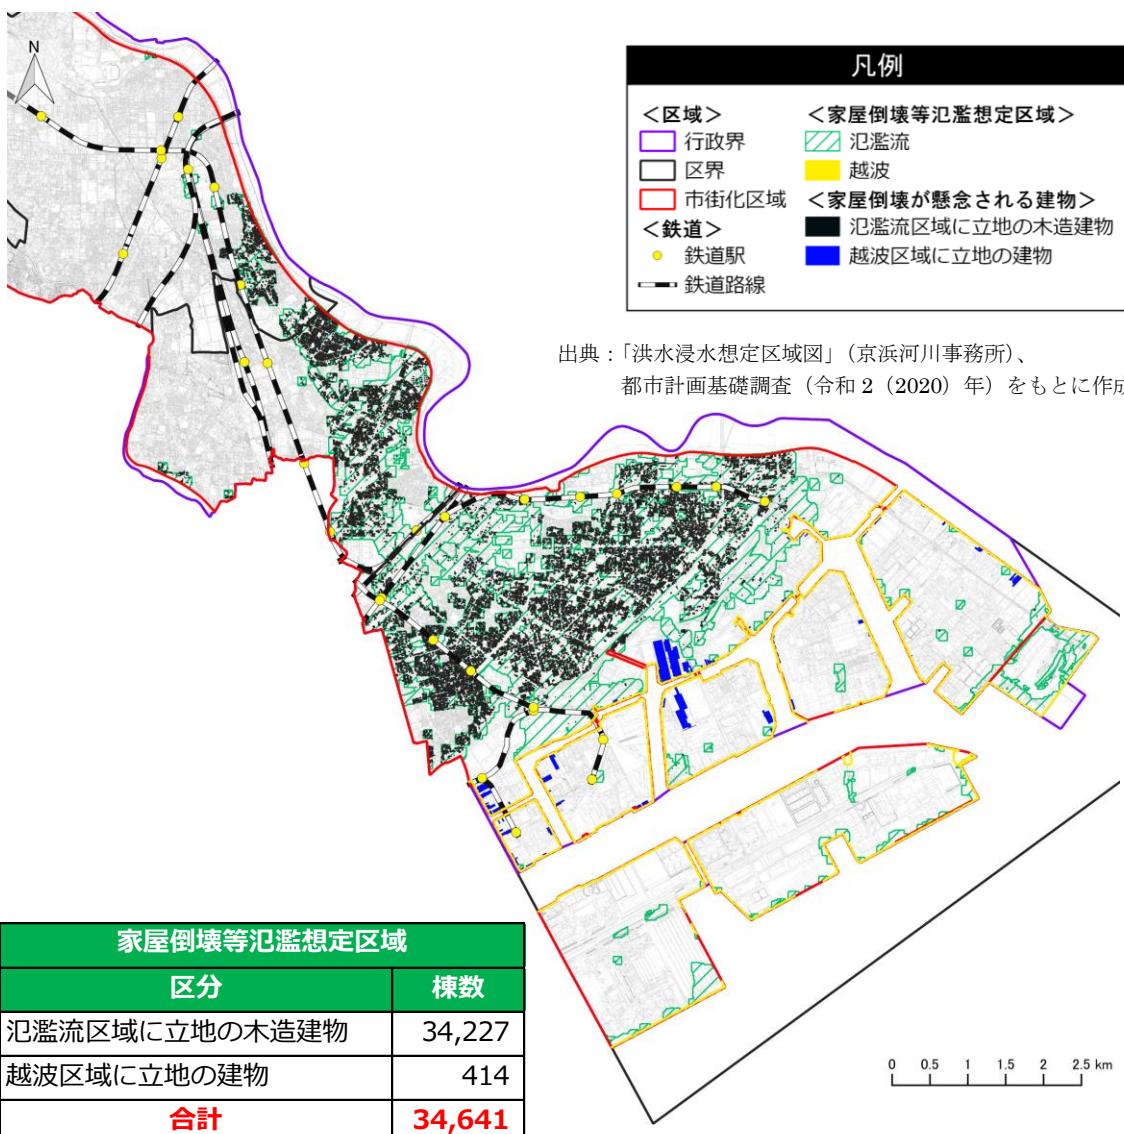
＜家屋倒壊等氾濫想定区域（高潮）×建物＞

＜氾濫流のリスク評価 ＞

◆ 川崎区、幸区、中原区において倒壊するリスクの高い建物が多く立地

- ・【川崎区】東海道本線に近接したエリアや臨海部を除く、概ね全域において、倒壊するリスクの高い建物が多く立地
- ・【幸 区】区東部において、倒壊するリスクの高い建物が多く立地
- ・【中原区】区南東部の多摩川沿いから南武線西側エリアにおいて、倒壊するリスクの高い建物が多く立地

＜越波のリスク評価 ＞

◆ 川崎区の一部エリアで倒壊するリスクの高い建物が立地

- ・川崎区中央部の海に面したエリアにおいて、倒壊するリスクの高い建物が多く立地

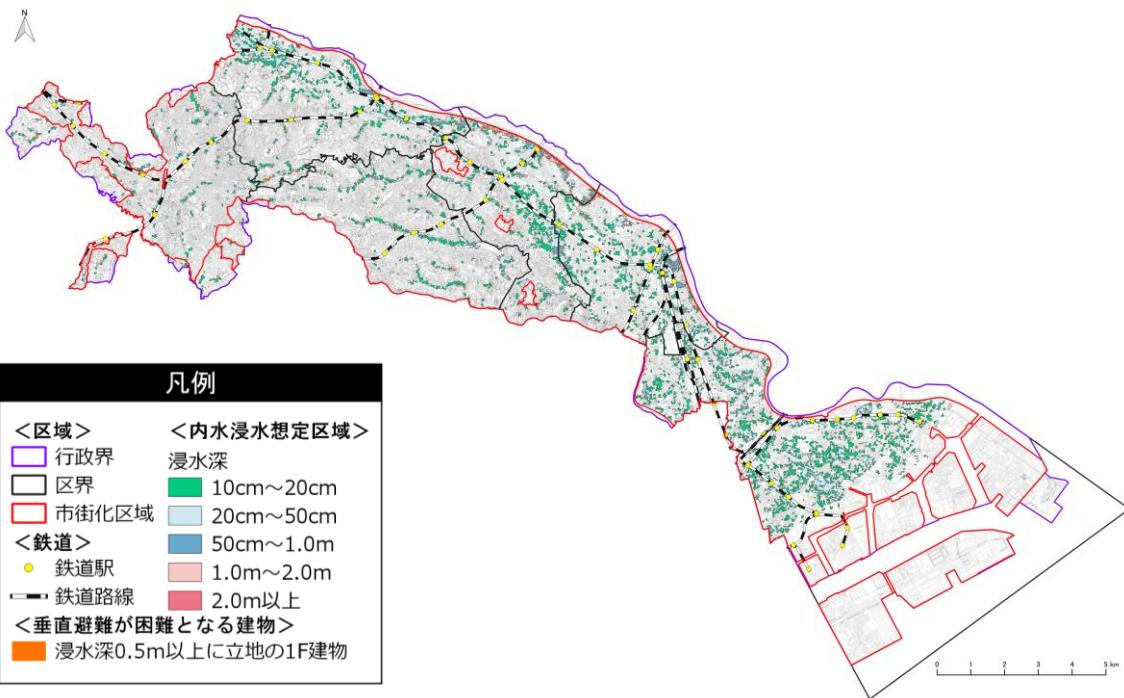
<内水浸水想定区域×建物>

内水浸水想定区域	
区分	棟数
浸水深0.5m以上に立地の1F建物	1,091

内水浸水想定区域		
上記該当建物の階数別件数・割合		
1F	19	16.8%
2F	70	61.9%
3F	14	12.4%
4F	2	1.8%
5F	5	4.4%
6F	1	0.9%
7F	2	1.8%
合計	113	100%

<内水浸水想定区域のリスク評価>

◆高津区、多摩区の一部エリアでは垂直避難が困難な建物が立地

- ・【高津区】多摩川沿いに立地
- ・【多摩区】区南部に立地

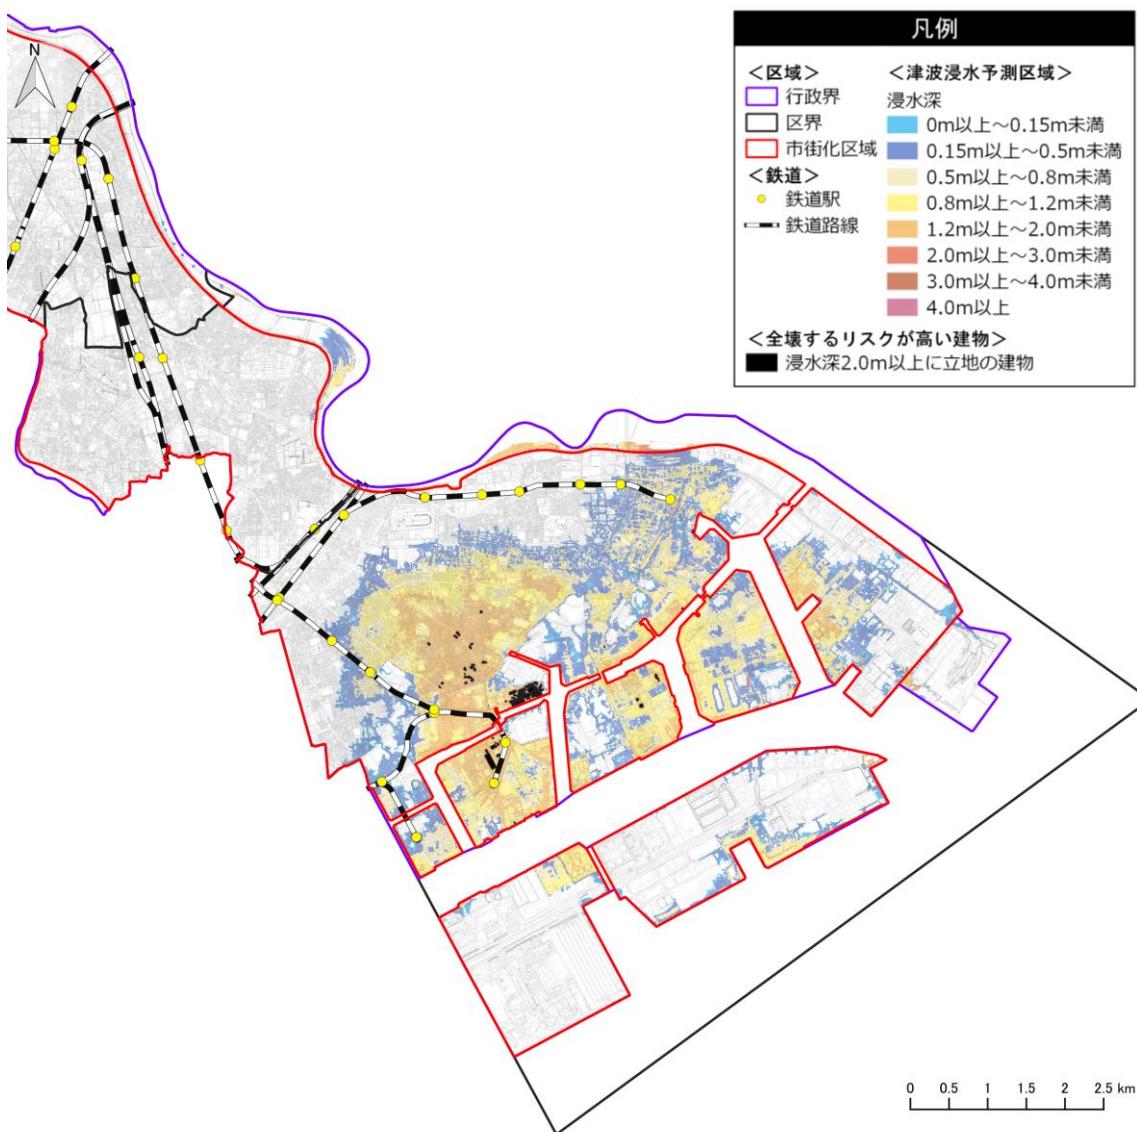
<津波浸水予測区域×建物>

津波浸水予測区域	
区分	棟数
浸水深2.0m以上に立地の建物	192

<津波浸水予測区域のリスク評価>

◆川崎区（浅野町・浜町2丁目）において全壊するリスクの高い建物が立地

- ・臨海部を中心として、川崎区の広範囲が災害リスクを有しているが、全壊するリスクが高い建物は川崎区中央部の海に面したエリアに一部立地

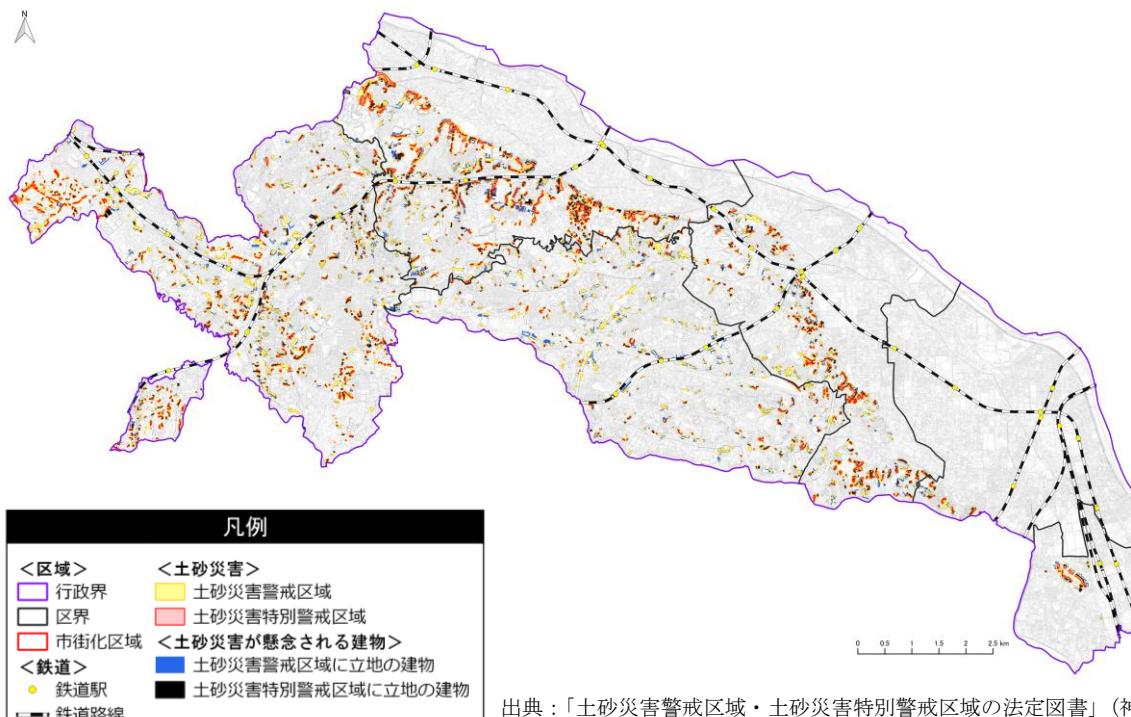
<土砂災害（特別）警戒区域×建物>

土砂災害（特別）警戒区域	
区分	棟数
土砂災害警戒区域に立地の建物	10,255
土砂災害特別警戒区域に立地の建物	1,946
合計	12,201

<土砂災害警戒区域のリスク評価>

◆高津区、宮前区、多摩区、麻生区において、多くの建物が立地

- 幸区、中原区、高津区、宮前区、多摩区、麻生区において、土砂災害が懸念される土地への建物の立地がみられるが、特に高津区、宮前区、多摩区、麻生区に多く立地

<土砂災害特別警戒区域のリスク評価>

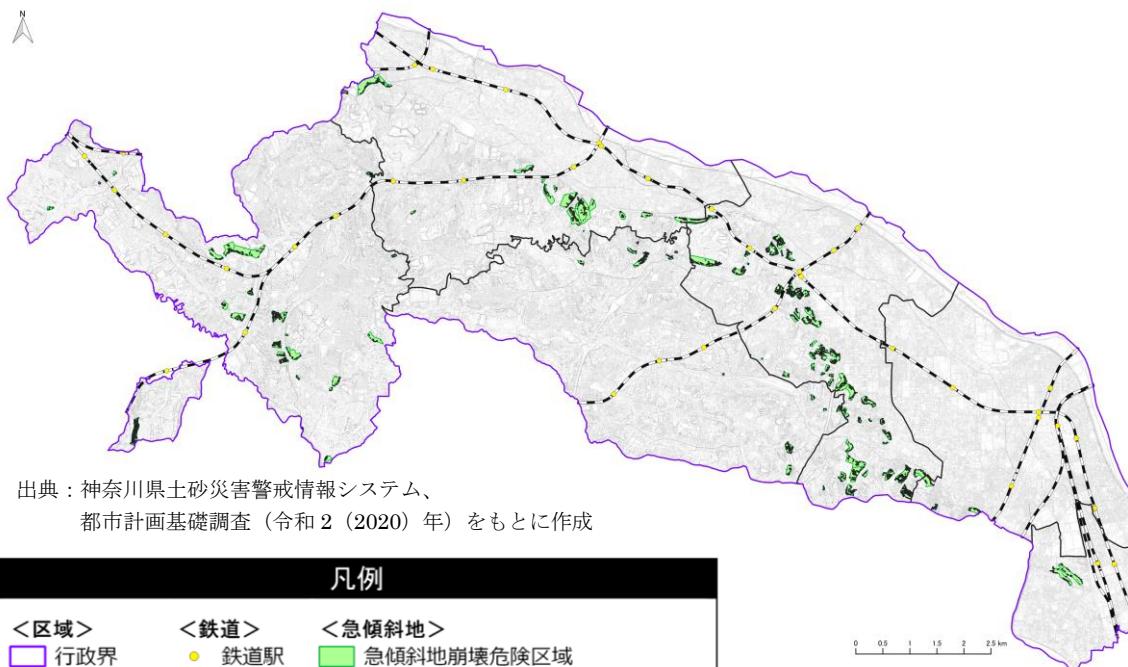
<急傾斜地崩壊危険区域×建物>

急傾斜地崩壊危険区域	
区分	棟数
急傾斜地崩壊危険区域に立地の建物	3,773

<急傾斜地崩壊危険区域のリスク評価>

◆高津区、多摩区、麻生区において、多くの建物が立地

- ・【高津区】区中央部を中心に、溝の口駅や津田山駅周辺で多くの建物が立地
- ・【多摩区】生田緑地周辺で多くの建物が立地
- ・【麻生区】柿生駅や五月台駅周辺で多くの建物が立地

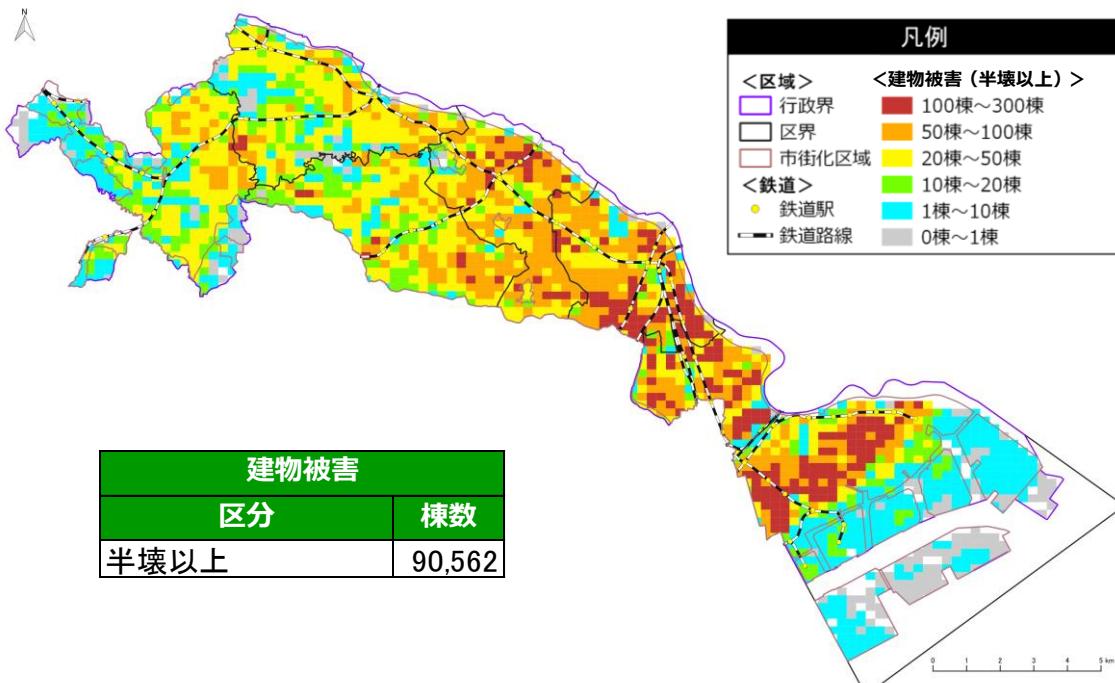
(ク) 摆れによる自治体判定建物被害(半壊以上)棟数分布(川崎市直下の地震)

<建物被害のリスク評価>

- ◆川崎区・幸区・中原区、高津区で、半壊以上の建物被害が多く見込まれるエリアが存在
 - ・【川崎区】区の中央部で多くの建物被害が見込まれる
 - ・【幸 区】川崎駅や鹿島田駅等の周辺で多くの建物被害が見込まれる
 - ・【中原区】新丸子駅、元住吉駅、平間駅等の周辺で多くの建物被害が見込まれる
 - ・【高津区】高津駅や二子新地駅等の周辺で多くの建物被害が見込まれる

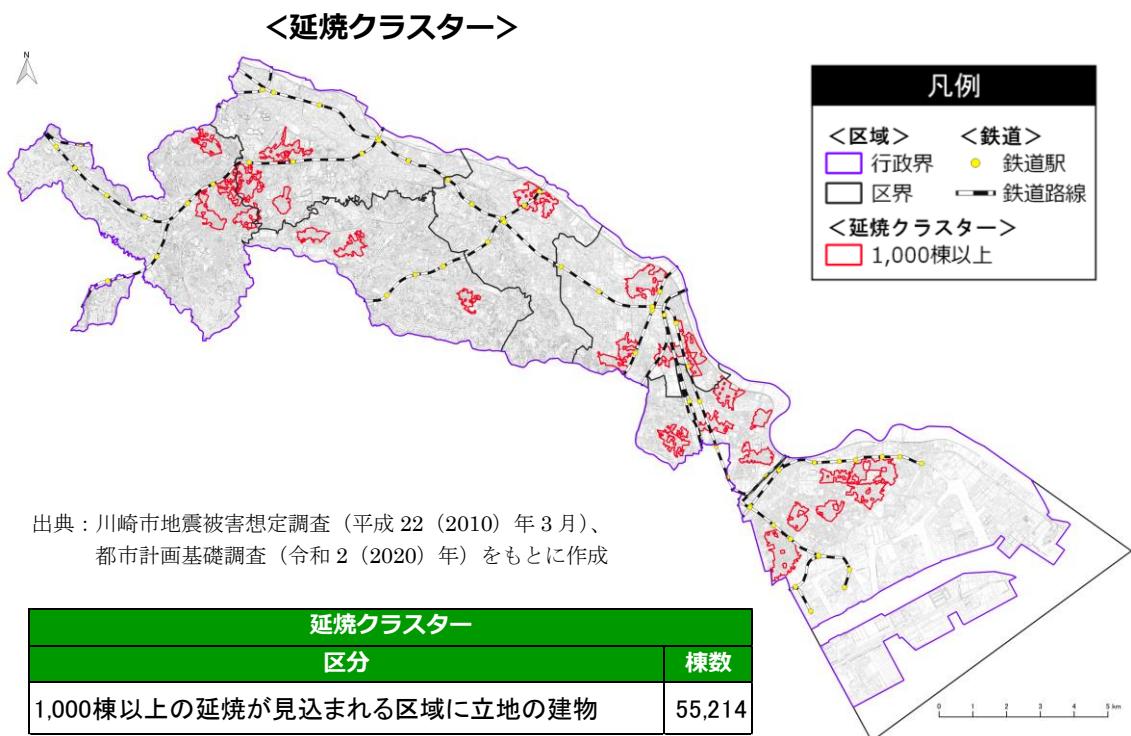
(ケ) 延焼クラスター

<延焼クラスターのリスク評価>

- ◆大規模地震の発生に伴う火災延焼が想定される区域が点在
 - ・1,000 棟以上の延焼クラスターが各区に点在

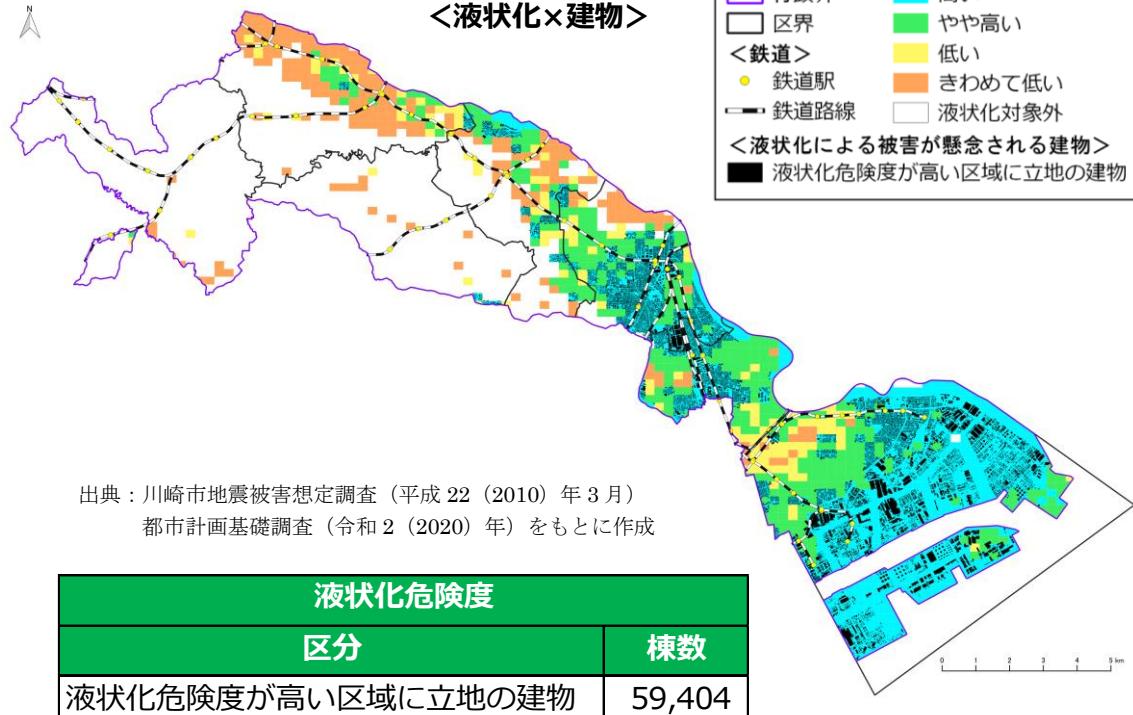
(コ) 液状化

<液状化危険度のリスク評価>

- ◆川崎区・幸区・中原区には液状化による被害が懸念される建物が多く立地
 - ・臨海部を中心として、液状化危険度の高いエリアがみられるが、新川崎・鹿島田駅や武蔵小杉駅周辺における液状化危険度の高いエリアにも、建物が多く立地

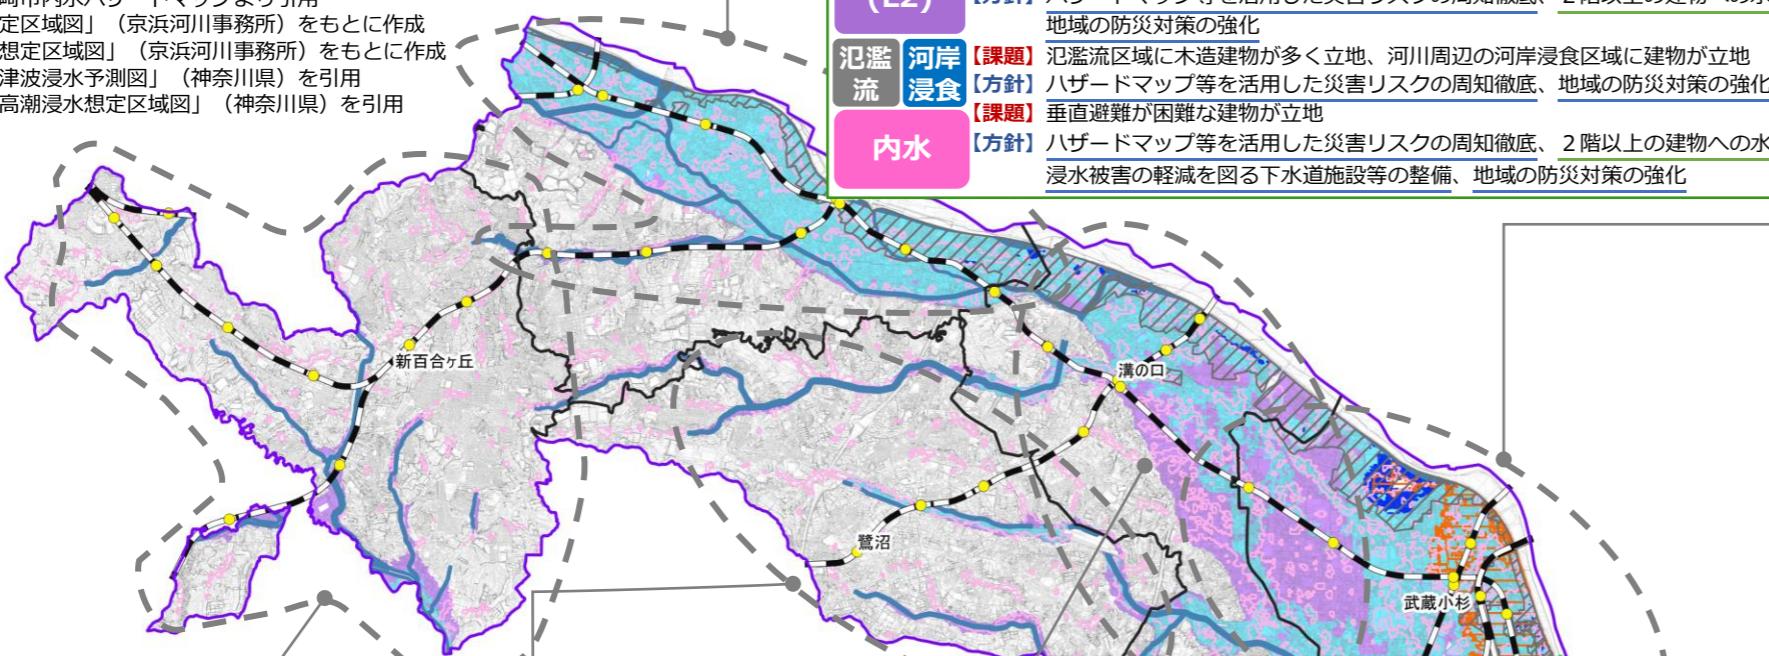
<水害に係る防災上の課題・取組方針>

洪水(L1)	【課題】垂直避難が困難な建物が立地 【方針】2階以上の建物への水平避難、浸水想定区域の縮小や浸水深の低減を図る河川整備、地域の防災対策の強化
洪水(L2)	【課題】垂直避難が困難な建物が立地、機能低下が懸念される要配慮者利用施設が立地 【方針】ハザードマップ等を活用した災害リスクの周知徹底、2階以上の建物への水平避難、地域の防災対策の強化
河岸浸食	【課題】河川周辺の河岸浸食区域に建物が立地 【方針】ハザードマップ等を活用した災害リスクの周知徹底、地域の防災対策の強化
内水	【課題】垂直避難が困難な建物が立地 【方針】ハザードマップ等を活用した災害リスクの周知徹底、2階以上の建物への水平避難、浸水被害の軽減を図る下水道施設等の整備、地域の防災対策の強化
