川崎市河川維持管理計画

川崎市

令和 4(2022)年 3 月

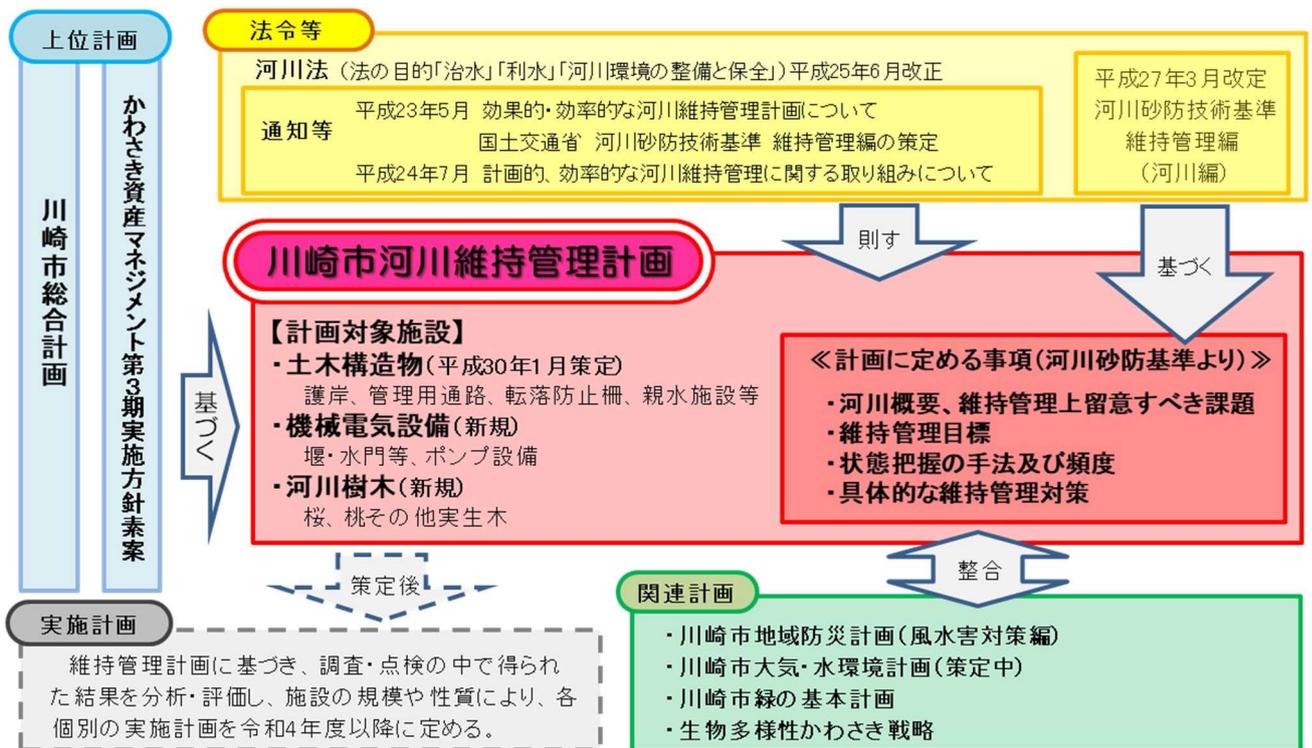
図 2.1 川崎市河川維持管理計画の体系図

本計画は、「川崎市総合計画」などの上位計画や法令及び関連計画との整合を図りながら、本市が維持管理する河川の基本となる計画として位置付け、「土木構造物」、「機械電気設備」、「河川樹木」で構成します。(図 2.1)

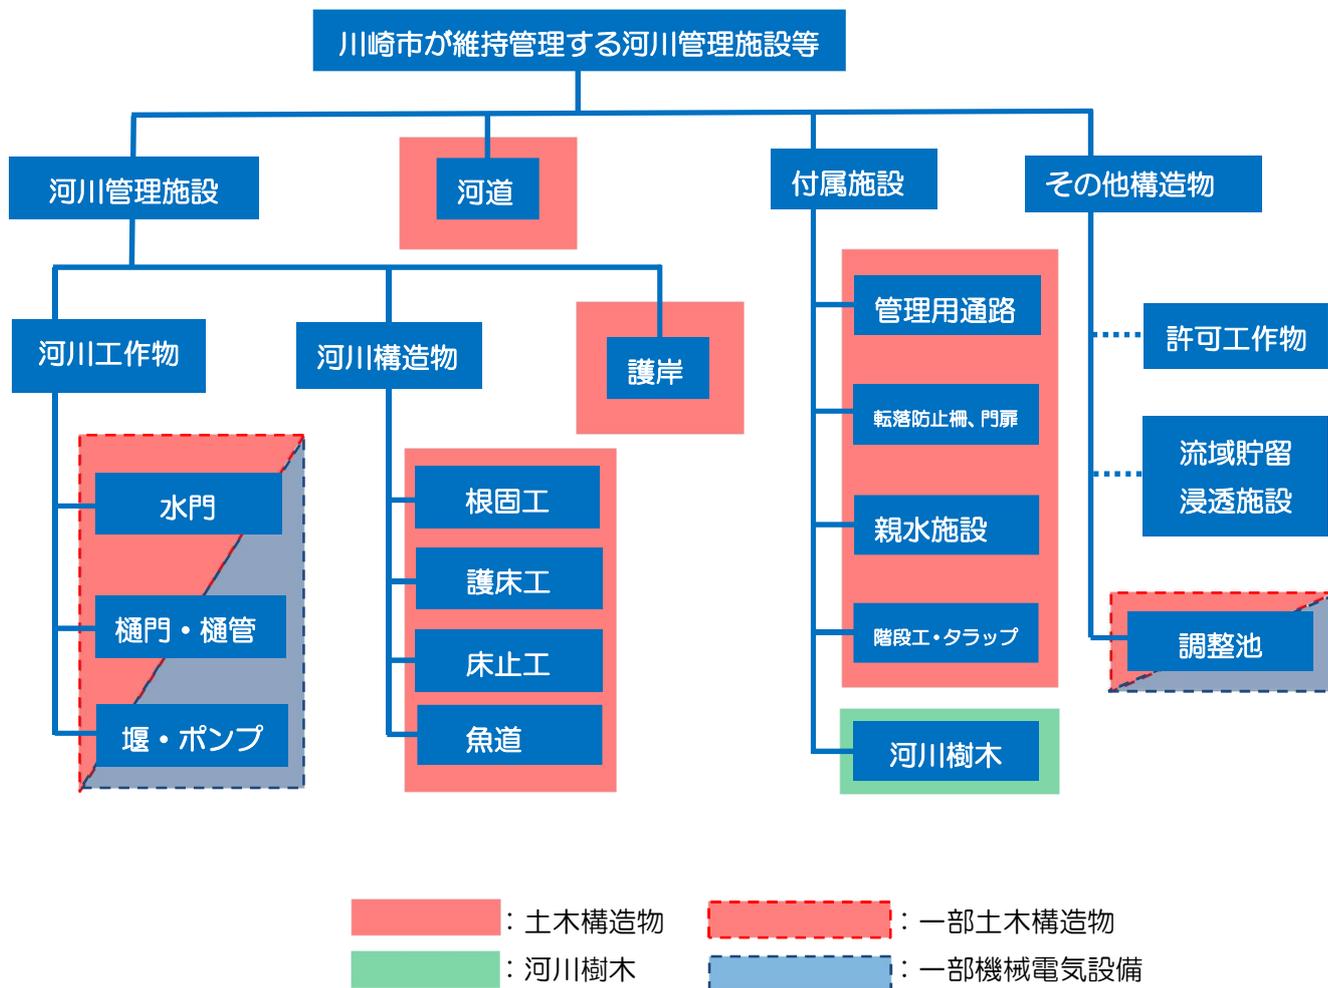
図 2.3 川崎市が維持管理する河川管理施設等

本市が維持管理する河川管理施設等の区分を図 2.3 に示します。

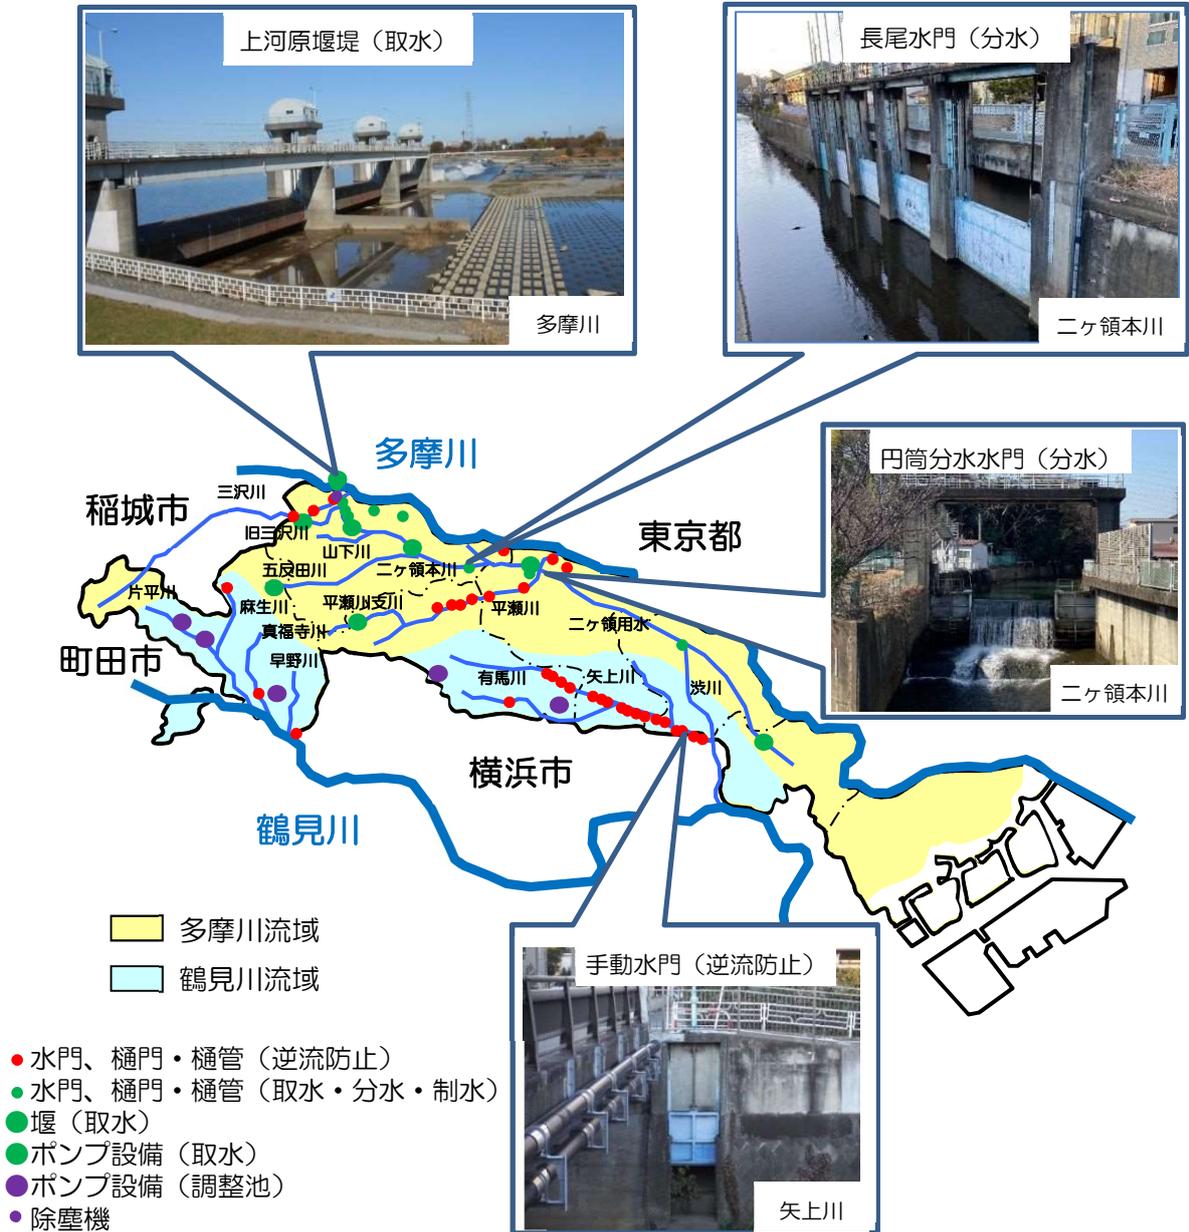
図 2.4 川崎市が維持管理する機械電気設備

本市が維持管理する機械電気設備を（図 2.4）、（表 2.2）に示します。

令和 2（2020）年度に、故障した場合に市民の生命・財産及び社会経済活動に影響を及ぼす可能性がある 18 施設を対象とした健全度調査を行いました。

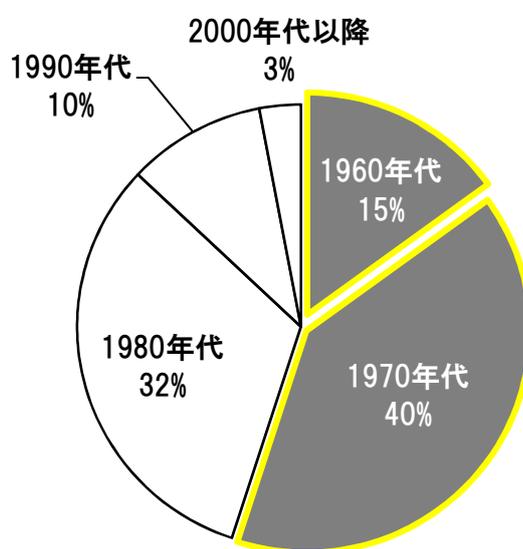
図 3.2 市内河川における整備年代の割合

本市では、平成5（1993）年2月の「川崎市における総合排水対策のあり方に関する答申」に基づき、時間雨量50mmの雨を流すための河川改修を進めていますが、完了した区間は全体の約81%であり、未改修区間の整備を推進していく必要がある一方で、既存施設の約6割が整備後50年を超過するなど、施設の老朽化が見られるため、施設の健全度を把握しながら、計画的・効率的な補修や更新が必要となっています。（表3.1、図3.2）

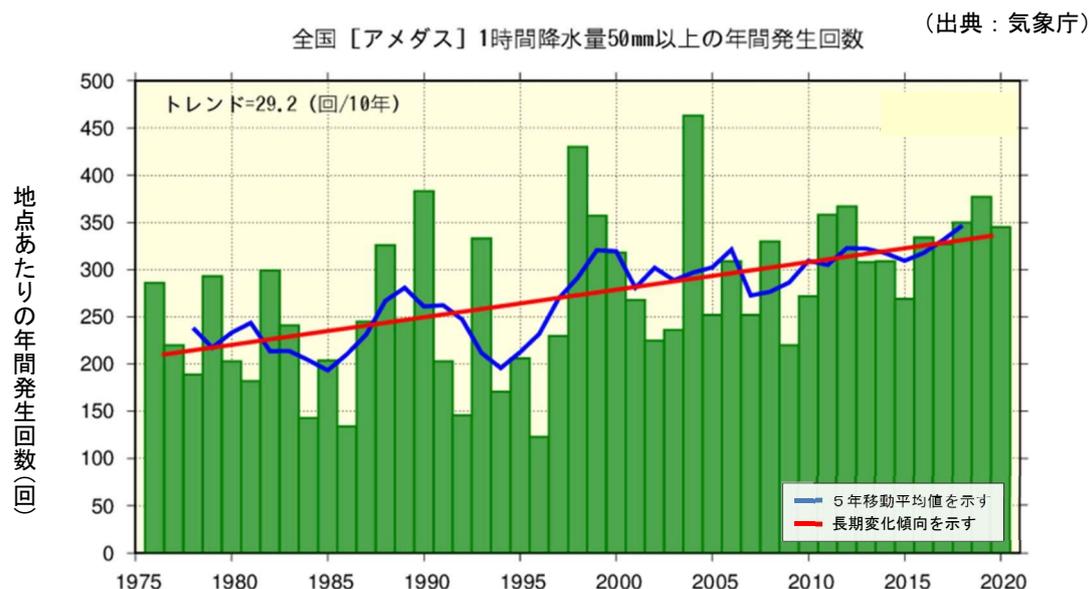
図 3.3 1 時間降水量 50mm 以上の年間発生回数（1976 年～）

近年の降雨の状況を見ると、昭和 51（1976）年以降、全国 1,000 地点を対象とした 1 時間降水量 50mm以上の年間発生回数は増加傾向となっています。（図 3.3）

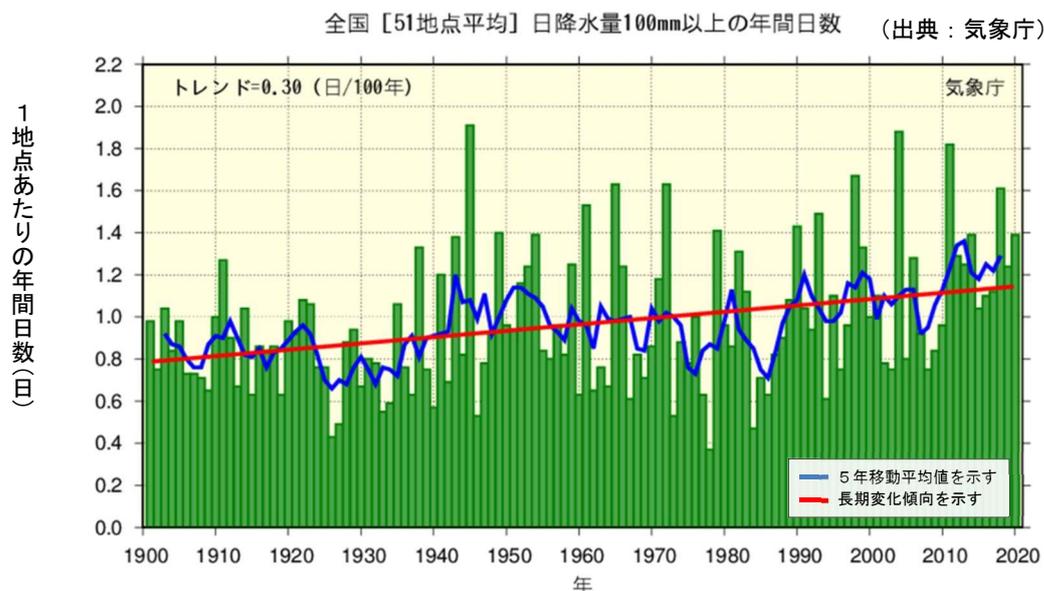
図 3.4 日降水量 100mm 以上の年間日数(1900 年～)

同様に、1 地点あたり日降水量 100mm以上の年間日数の推移においても、明治 33（1900）年以降、増加傾向となっています。（図 3.4）

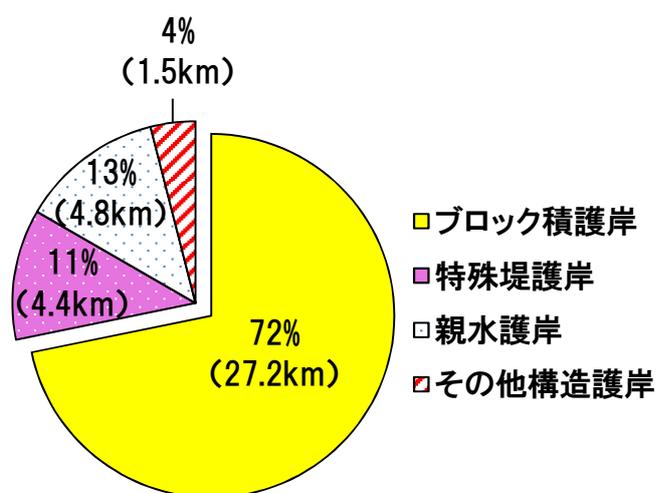
図 3.5 本市河川における堀込河川の種別割合
(一級・準用河川:約 37.9km 対象)

市内の多くの河川は、川幅が狭く、住宅が河川に隣接していることから、整備のための用地の確保が困難な状況であるため、勾配の急なブロック積護岸が多くを占めています。(図 3.5)

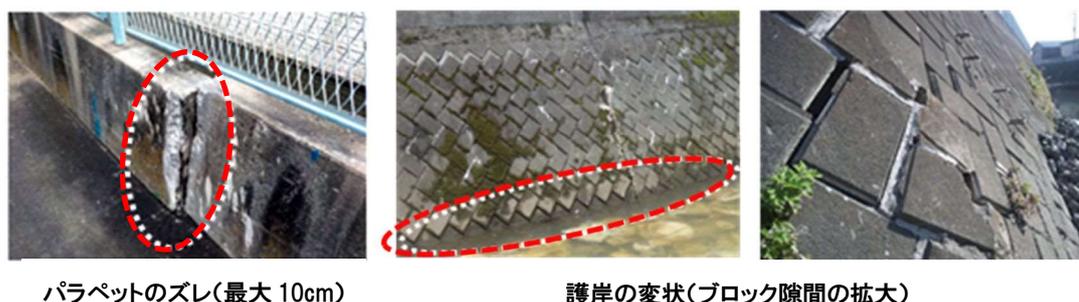
図 3.6 老朽化による護岸の変状 (平瀬川)

昭和の中期から後期にかけて集中的に行った河川整備から 50 年が経過しており、一部では、護岸等の老朽化や、気候変動に起因する損傷個所の深刻化が進んでいます。(図 3.6)

パラペットのズレ(最大 10cm)

護岸の変状(ブロック隙間の拡大)

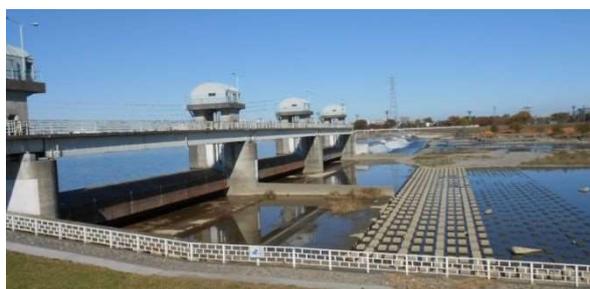
図 3.8 上河原堰堤(供用約 50 年)

その他の関連する施設として、上河原堰堤(図3.8)や川崎河港水門(図3.9)などの大規模な施設があり、これらの施設も供用開始から50年以上を経過しているため、耐震性能の確保を含め、施設機能維持の必要性が高くなっています。

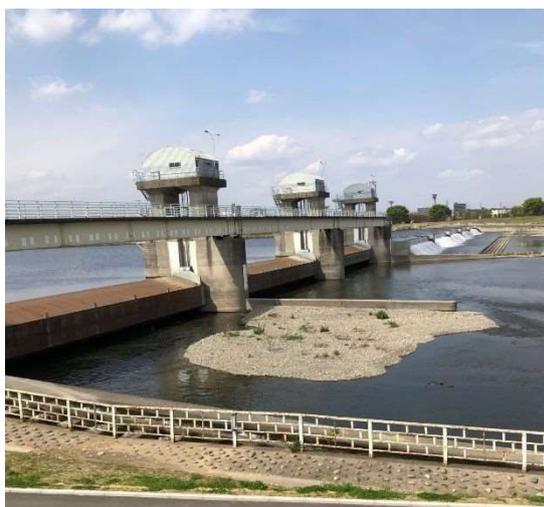
図 3.10 上河原堰堤(多摩川)

本市の河川には、大雨等による堤内地への浸水を防止するための、水路等の接続部で堤防の機能を有する水門・樋門・樋管や、工業用水・かんがい・河川維持流量を取水するための、河道を横断して設けられる取水堰や揚水ポンプ設備等があり、これらの施設は、市民の生命・財産を守るとともに、快適な生活を享受する上で欠かすことのできない施設となっています。(図 3.10、図 3.11)

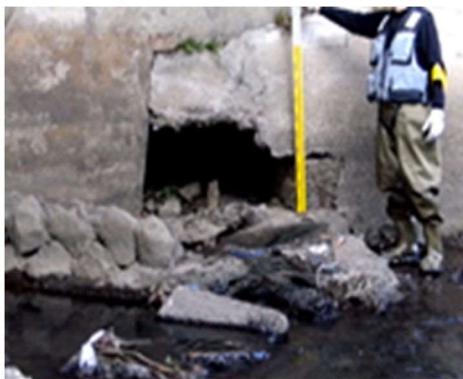
図 3.20 老朽化による護岸背面の空洞

(3) 河川管理施設等については、整備後、長期間経過しており、施設の老朽化や、一部の護岸において変状が発生するなど治水機能が低下するとともに、損傷の深刻化により、補修に要する費用が増大しています。(図 3.20)

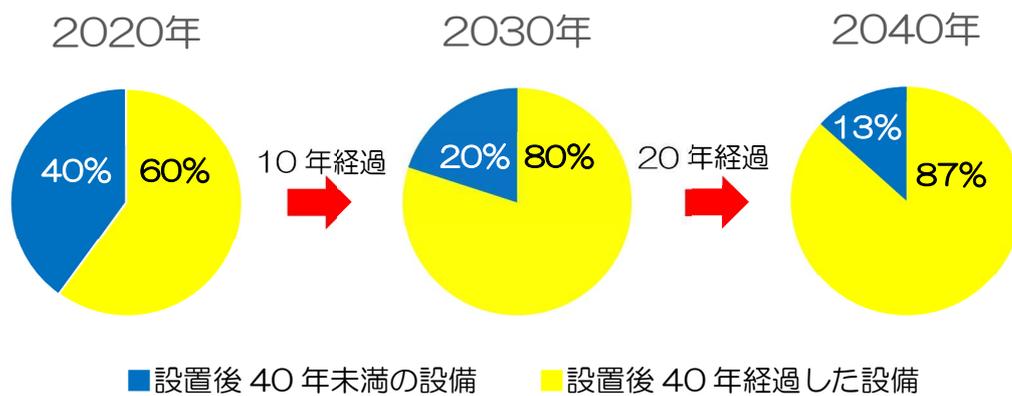
図 3.22 設置後40年を経過した機械電気設備の推移

これらの施設を構成する機械電気設備の装置の耐用年数の多くは40年未満であり、設置後40年を経過している施設は、現時点で全体の6割を占めています。今後、設置40年を超過する施設の割合が、10年後には8割、20年後には約9割に達する見込みとなっています。このことから、取替や更新といった老朽化への対応を要する時期が集中し、維持管理費用の急増が懸念されます。（図3.22、図3.23）

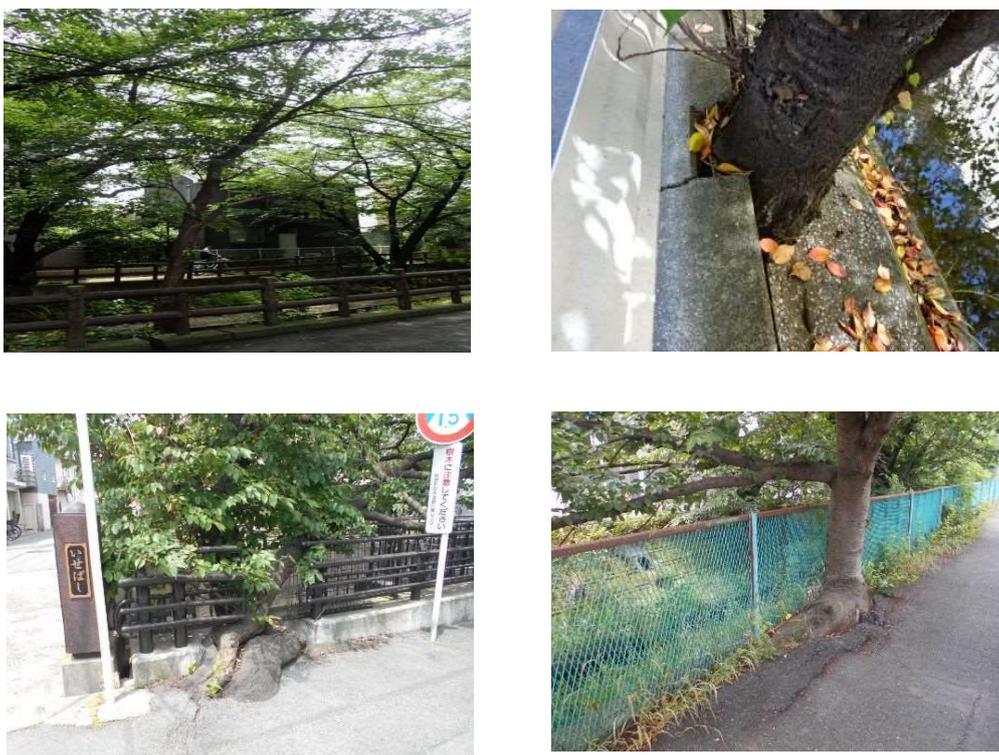
図 3.24 河川樹木が河川管理施設等を損傷させている様子
(二ヶ領用水 左上:河川管理用通路 右上:護岸 渋川 左下:橋梁 右下:柵)

老木化しているものが多く、大きく生長した根・幹が護岸及び河川管理用通路、橋梁等に損傷を与えるとともに、親水施設の老朽化と合わせ、歩行者などの円滑な通行の支障となるだけでなく、良好な河川環境の喪失に繋がります。

また、広がった枝による通信、電気等の架線設備への影響も懸念されています。(図 3.24、図 3.25)

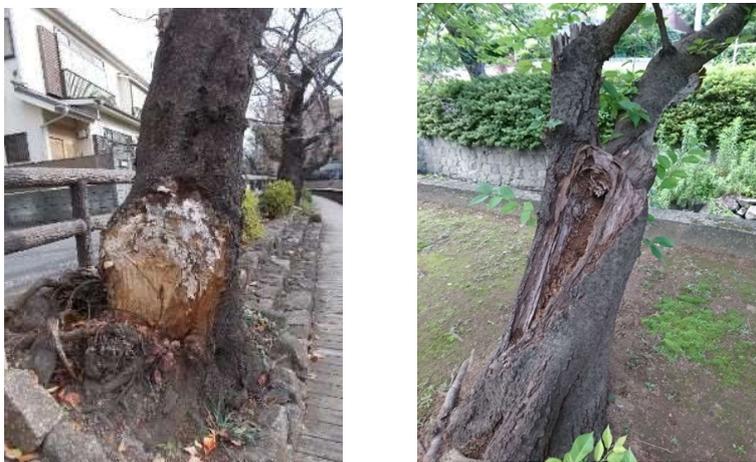
図 3.26 腐朽の様子(二ヶ領用水宿河原線)

さらに、老木化による病気や損傷により健全度が低下した河川樹木は、倒木・枝折れによる被害や洪水時における流下阻害のおそれがあるため、定期的な調査や剪定、伐採・伐根が必要となります。(図 3.26、図 3.27)

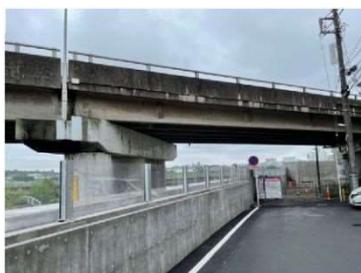
図 4.1 アクリル板設置による予防的な取組

激甚化・頻発化する風水害に備え、予防的な取組を行い、機能低下を抑制することで被害の最小化を図ります。(図 4.1)

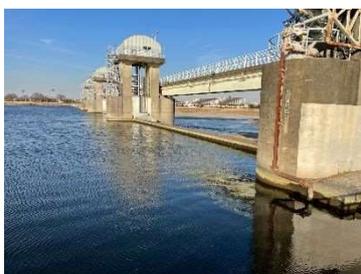
図 4.2 堰堤による利水の例

取水施設（堰、水門等）の適切な点検、更新や統廃合等により、管理する施設を最適化し、工業用水、かんがい用水の機能を維持します。(図 4.2)

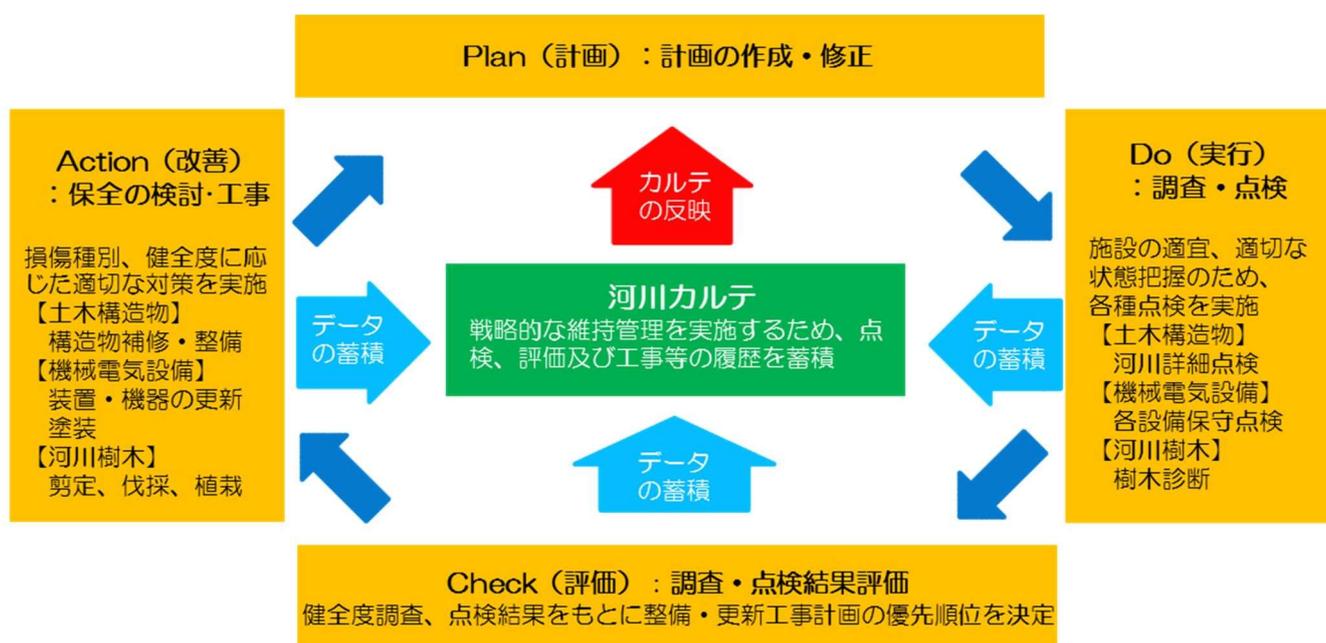
図 4.4 PDCA サイクルの体系図

そのため、河川維持管理にあたっては、PDCAサイクルを活用し、「調査・点検による状態把握」、「点検・調査結果の評価」、「計画的で効果的な保全」を長期間にわたり繰り返して実施し、それらの一連の作業の中で得られた情報を分析・評価して、本計画又は実施計画に反映していくサイクル(図4.4)を構築します。

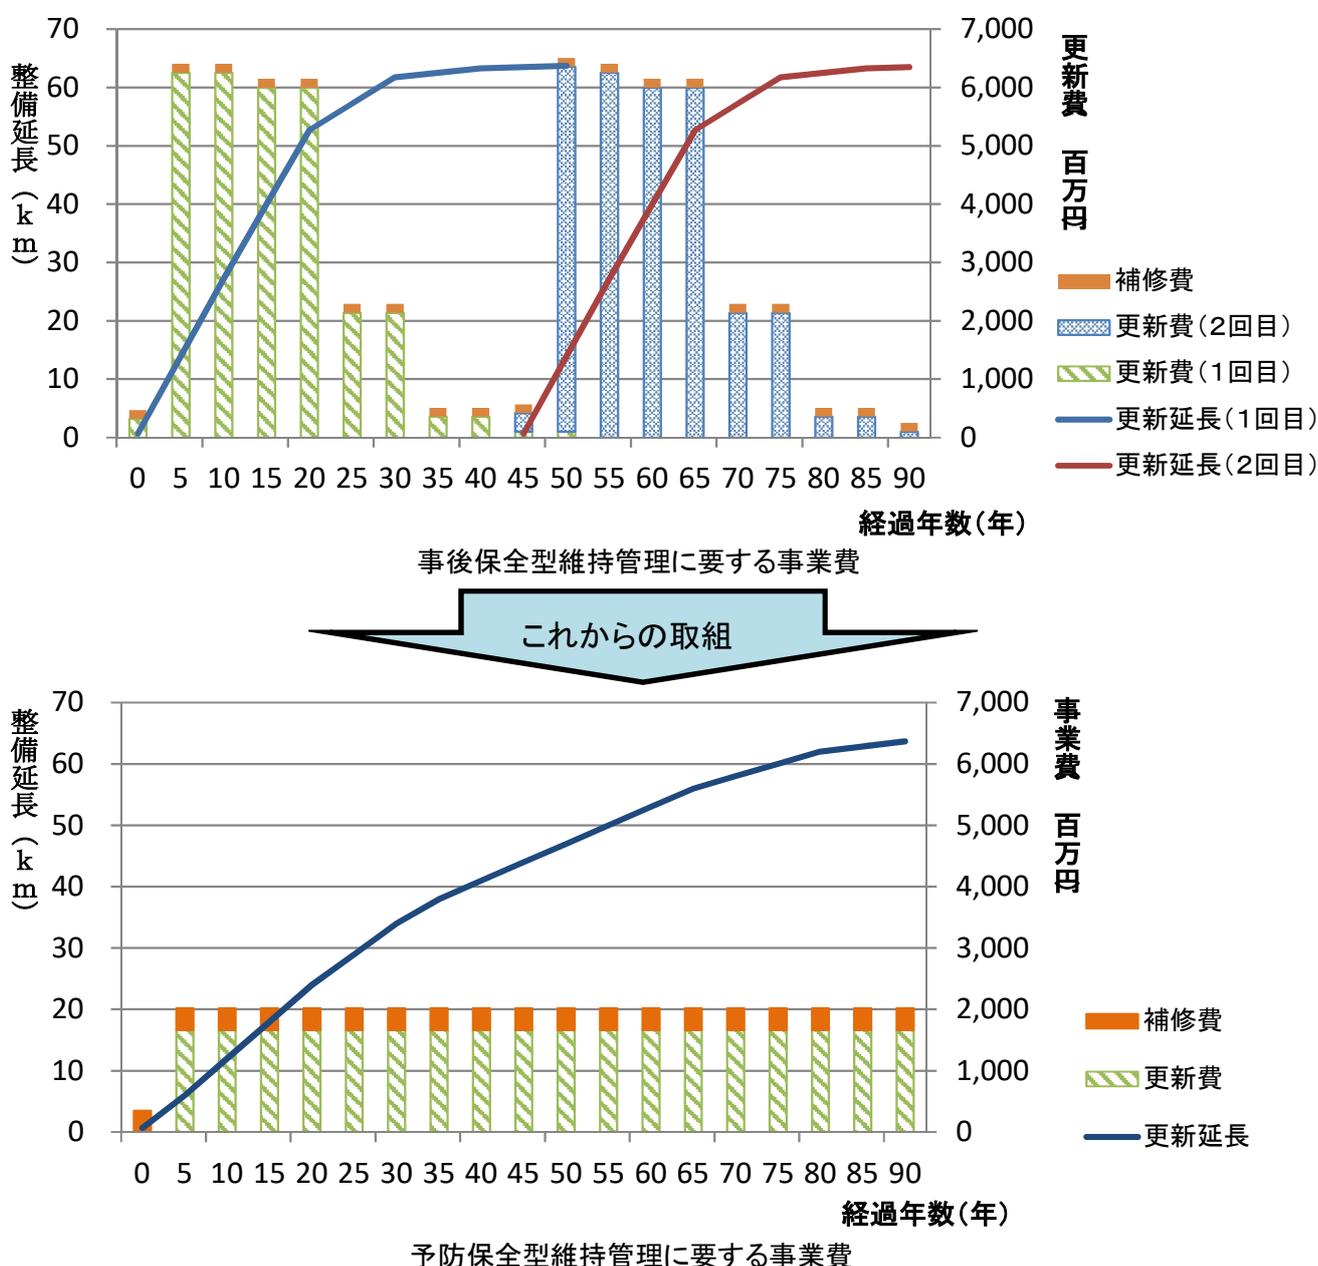
図 4.5 計画的な維持管理の取組による事業費の推移(イメージ図)

現在は、護岸の損傷等の事象が生じてから対処療法的に補修を行う事後保全型の維持管理を行っていますが、洪水等により大きな外力（外から作用する力）が生じる河川構造物の特性を考慮すると、軽度の損傷においても損傷の状況が拡大し、重度の損傷への進行が早くなり、補修費用が増加する傾向があります。

このため、定期的な点検の実施により施設の状態を把握し、計画的に補修を行うなどの予防保全型の維持管理に転換することで施設の健全度を保ち、激甚化・頻発化する水害の最小化を図ります。（図 4.5）

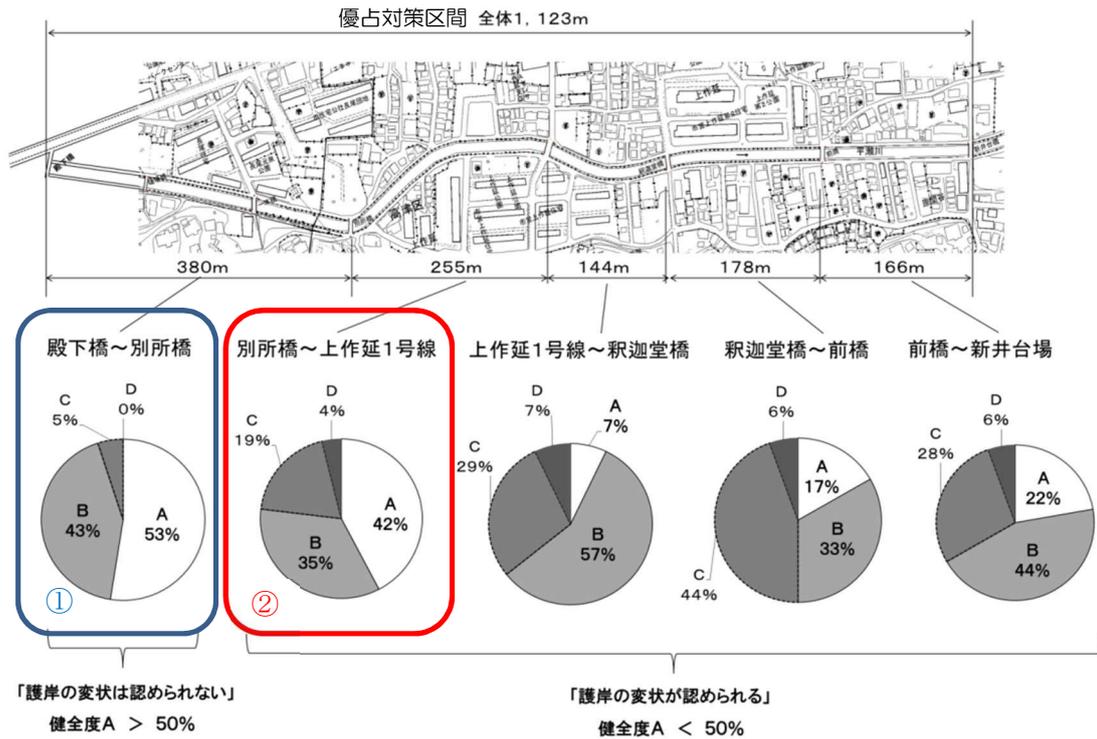
図 4.6 平瀬川における健全度分析の結果

平瀬川では、供用開始から約40年が経過した中で平成28(2016)年に護岸変状が発生したため、維持管理計画策定のサンプルとして、大規模な変状発生箇所について健全度分析を行いました。その結果、護岸変状の小さい①殿下橋～別所橋(380m)区間と、護岸変状の大きい②上作延1号橋～別所橋(255m)区間を比較すると、健全度A(異常なし)が50%を下回る区間において、大規模な護岸等の変状リスクが高まること示されました。(表4.1、図4.6)

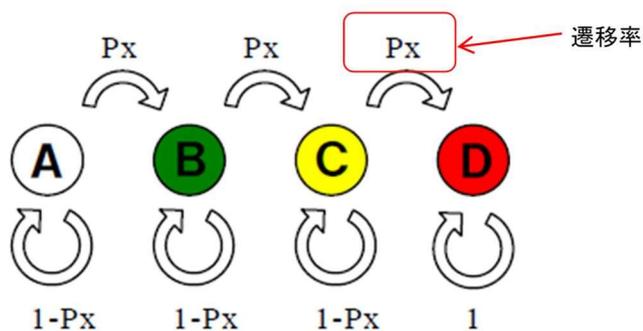
図 4.7 マルコフの連鎖モデル解説図

※1 マルコフの連鎖モデルとは、「状態」と「推移」という2つの概念を用い、物事がある状態から別の状態へ遷移する様子を確率論的にとらえる統計手法です。施設の劣化予測を行う上で、一般的に用いられる劣化予測手法となります。(図4.7)

※2 遷移率とは、マルコフの連鎖モデルにおける、何らかの事象がある状態から別の状態へ変化する割合のことを指します。(図4.7)

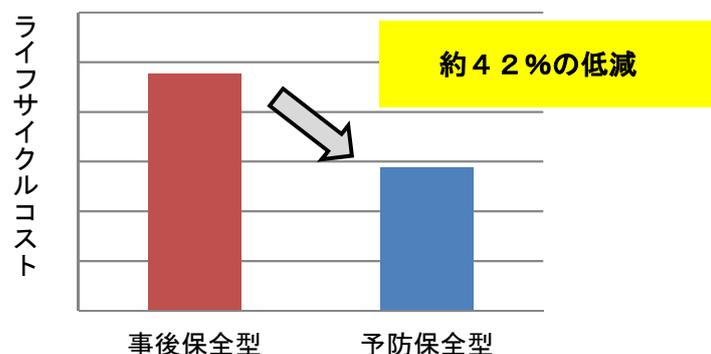
図 4.8 ライフサイクルコスト低減イメージ図

また、シナリオ2のライフサイクルコストの低減イメージを(図 4.8)に示します。この結果、事後保全型の維持管理から予防保全型の維持管理に転換し、目標供用年数を90年とすることにより、維持管理に要する事業費を約42%低減させることが可能となります。

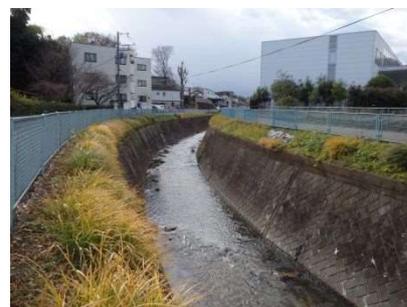
図 5.1 平常時の河川状況(平瀬川)

平常時の河川巡視は、河川の維持管理の基本をなすものであり、定期的・計画的に河川を巡回し、その異常及び変化等を把握するために行います。巡視においては、「河道、河川管理施設及び許可工作物の状況の把握」、「河川区域等における不法行為の発見」、「河川空間の利用に関する情報収集」、「河川の自然環境に関する情報収集」を対象として、効果的に行います。(図 5.1)

「河道及び河川管理施設の巡視」にあたっては、護岸・根固工、堰・水門等の河川管理施設、河道内の堆砂、樹木等について、目視により変状を確認します。変状が確認された箇所については、補修の実施や経過観察を頻繁に行うなど留意します。

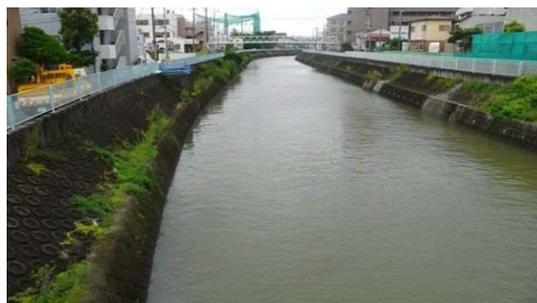
図 5.2 出水時の河川状況(平瀬川)

大雨等による出水時には、過去の出水状況等を参考に必要な区間の河川巡視を行い、河川の状態を把握して適切な措置を迅速に講じます。(図 5.2)

出水時の河川巡視は、安全確認を行った上で、洪水流、河道内樹木、河川管理施設及び許可工作物、堤内地の浸水等の状況を把握するために実施します。

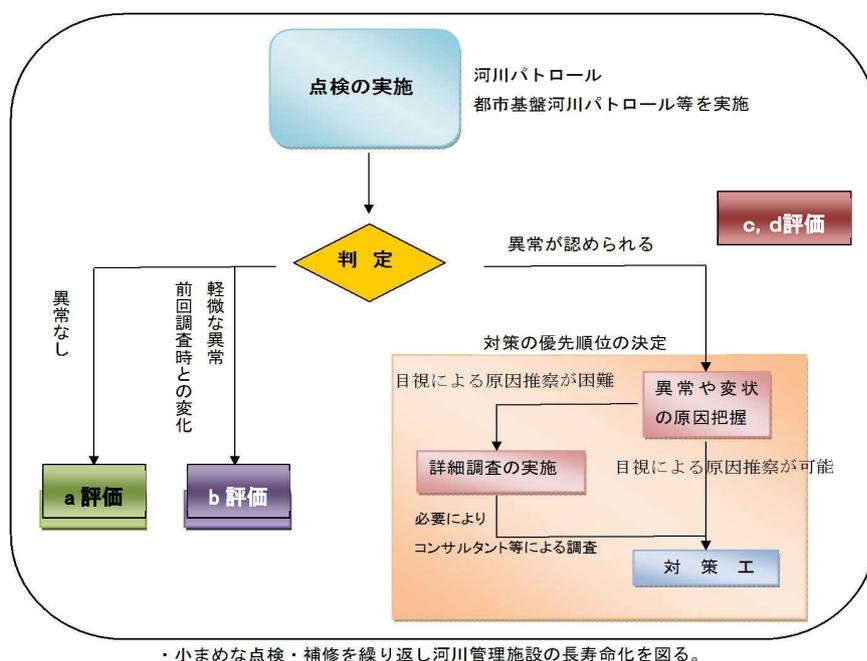
図 5.3 点検フロー

詳細点検は、定期点検において直接目視による点検が行えない箇所や、目地開き、ひび割れの進行状況等、点検用具や測量機器等を用いて詳細な調査を行います。構造物の変状を定期的に把握するために、川崎市の河川約60kmを5年1サイクルとし、有資格者が点検用具や測量機器等を用いて詳細点検を行い、構造物の変状を測定することで定量的に健全度の評価を行います。(図5.3、図5.4、図5.5)

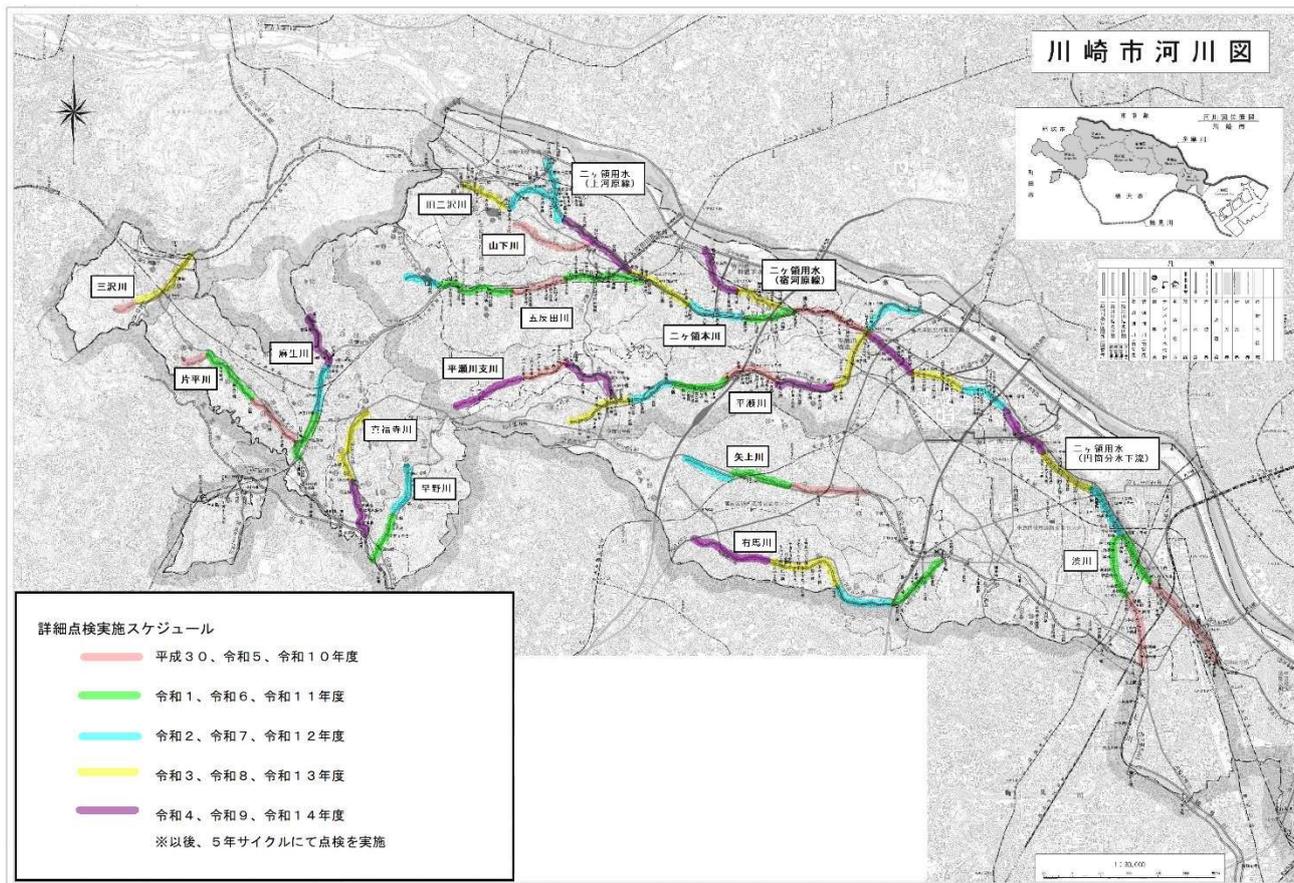
図 5.6 詳細点検実施位置図

また、表5.4に健全度調査の実施表を示し、詳細点検位置図を図5.6に示します。

なお、詳細点検は、河川断面が大きく、洪水時に、より大きな外力が働く下流を優先して実施します。

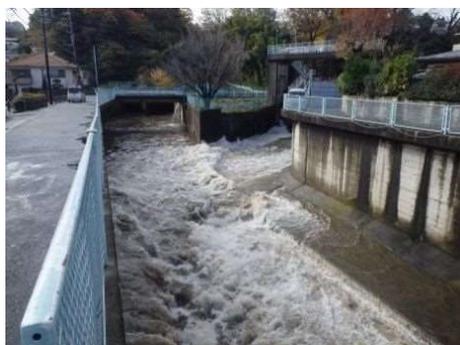
図 5.7 出水状況
(二ヶ領本川と平瀬川の合流部)

臨時点検は、大雨等による出水中及び出水後、一定規模の地震発生後に安全性を確認した上で行います。(図 5.7、図 5.8)

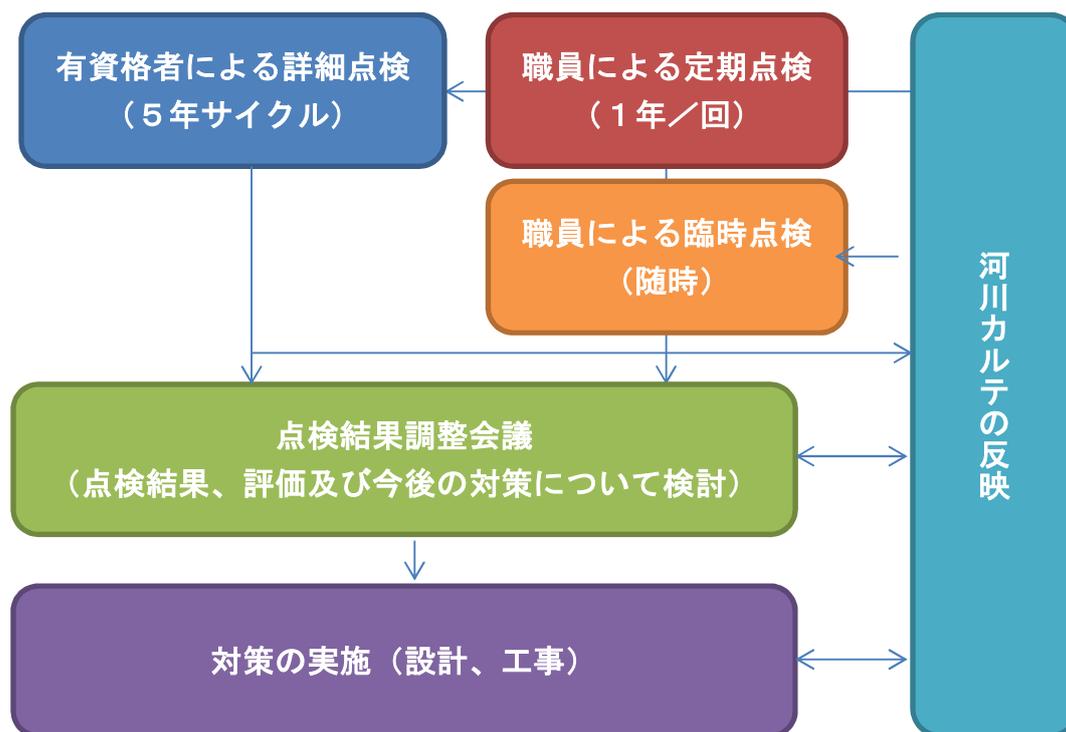
図 5.9 点検から対策までの業務フロー

一連の業務フローについて、図 5.9 に示します。

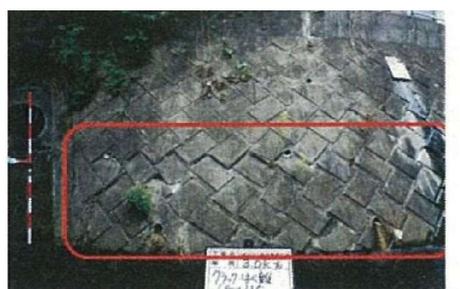
図 6.1 護岸のはらみ出し

石積(張)やブロック積(張)の構造に変化がなく、背面が空洞化している場合は、裏込め材、土砂等の充填を行い、必要に応じて積(張)替えを行います。充填した箇所を保護するために、必要に応じて天端保護工等を施工します。はらみ出しや陥没が生じている場合は、原因を分析した上で構造を検討し、必要に応じて対策を実施します。(図 6.1、図 6.2)

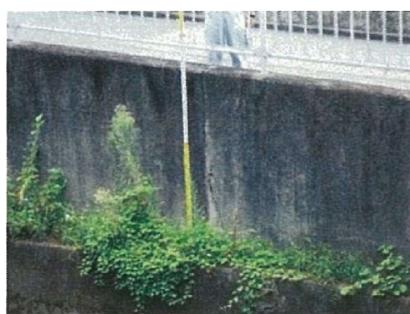
図 6.3 護岸の目地ぎれの補修

局部的に目地に隙間が生じたため合端が接していないものは、速やかにモルタル等で充填します。なお、鉄筋やエポキシ系樹脂剤等で補強します。(図 6.3)

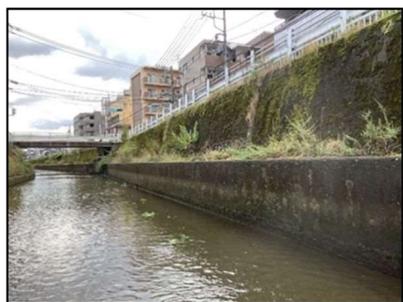
図 6.4 根継ぎ

基礎が洗掘等により露出した場合は、根継ぎ又は根固め(ふとんかご等)を実施し、上部の護岸への影響を抑止します。(図 6.4、図 6.5)

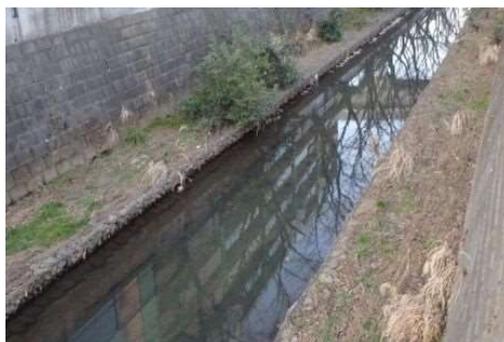
図 6.7 捨石工(麻生川)

捨石工の捨石が流失した場合の補修に当たっては、石の大きさや重量について検討し、他の工法の採用についても検討します。(図 6.7)

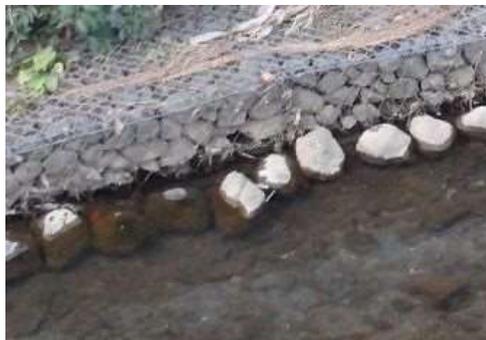
図 6.8 かご工(麻生川)

かご工は、鉄線の腐食、切損及びそれに伴う中詰石の流失の発見に努め、補修可能な場合は、その箇所
の補強縫等の措置を行います。(図 6.8)

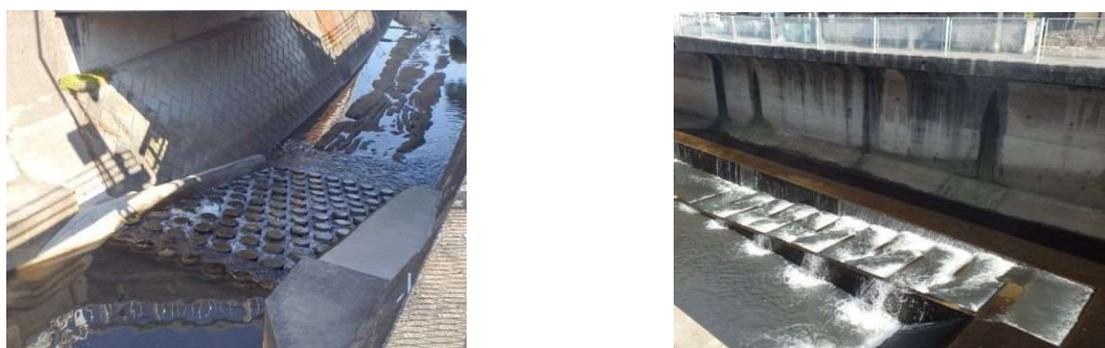
図 6.9 魚道(左:平瀬川支川 右:平瀬川)

魚道は床止めや堰のような施設に魚類等が川の上流と下流を行き来するために重要な施設であり、魚道内部への土砂の堆積や流木等による上流側の閉塞、あるいは流砂による損傷を受けやすく、上下流の河床が変化すると、魚道に十分な水量が流下しないなどの障害も生じます。

このため、特に出水後は、魚道内部における土砂の堆積、流木等による上流側の閉塞等の点検を実施し、必要に応じて支障物を撤去します。

また、点検時には、魚道本体に加え周辺の状況も調査して、適切に維持管理します。(図 6.9)

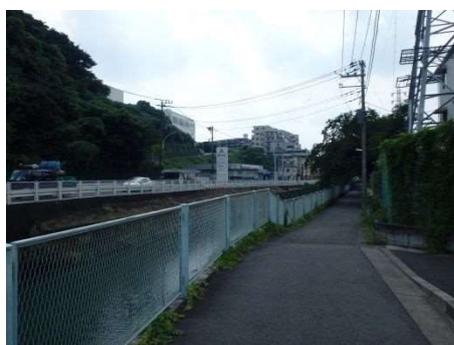
図 6.10 河川管理用通路(矢上川)

河川管理用通路は、河川管理上のみならず、景観、視点場及び兼用工作物として地域の交通路等の役割があることから、適切に維持管理します。

また、路面部の状態から護岸構造物背面の異常を推測できることから、点検等により変状に留意し、舗装の打ち換えや排水処理を実施するなど適切に維持管理します。(図 6.10)

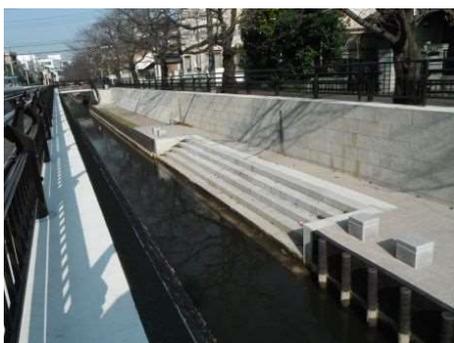
図 6.11 渋川環境整備工事における階段工

階段工は、堤内地から河川へのアクセス路となるものであり、河川が適正に利用されるよう配慮し、高齢者等が容易にアクセスできるように現場条件等を十分考慮し、可能な場合には、階段の段差の改良等のバリアフリー化にも努めます。(図 6.11)

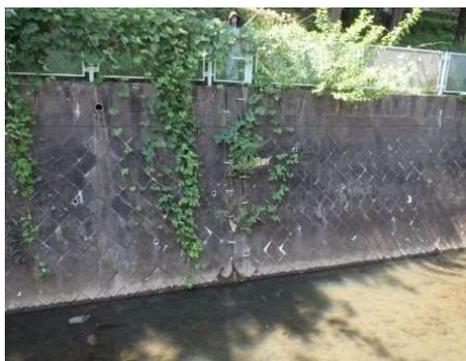
図 6.12 タラップ(五反田川)

タラップは、河川管理用通路からの目視点検では異常箇所の判断が困難な場合や、橋梁点検等の際に河道内を安全に昇降するために必要な施設であることから、適切な維持管理を行います。

また、草やゴミ等がタラップに堆積し、流下断面の阻害が懸念されるため、点検により確認された都度、草やゴミ等を除去します。(図 6.12)

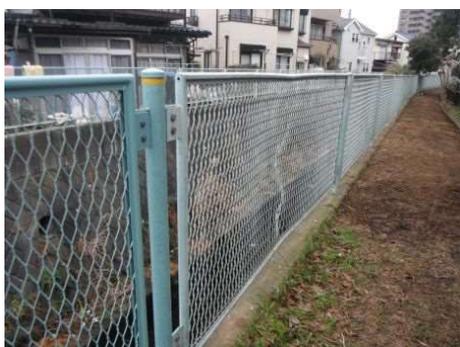
図 6.13 転落防止柵破損状況

具体的な点検項目は、転落防止柵自体の錆等による腐食や、ボルトナットの緩み・欠落及び支柱固定しているパラペットや基礎コンクリートのクラックや剥落が挙げられます。

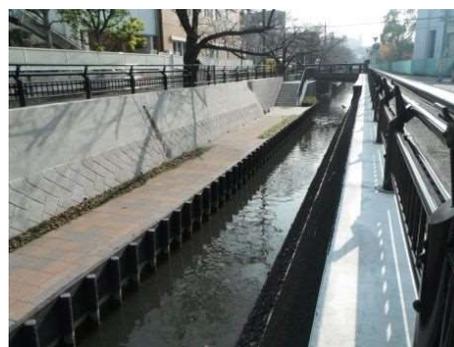
図 6.14 景観に配慮した転落防止柵(渋川)

河川環境整備事業を実施している区間は、景観にも配慮した種類の柵を設置します。(図 6.14)

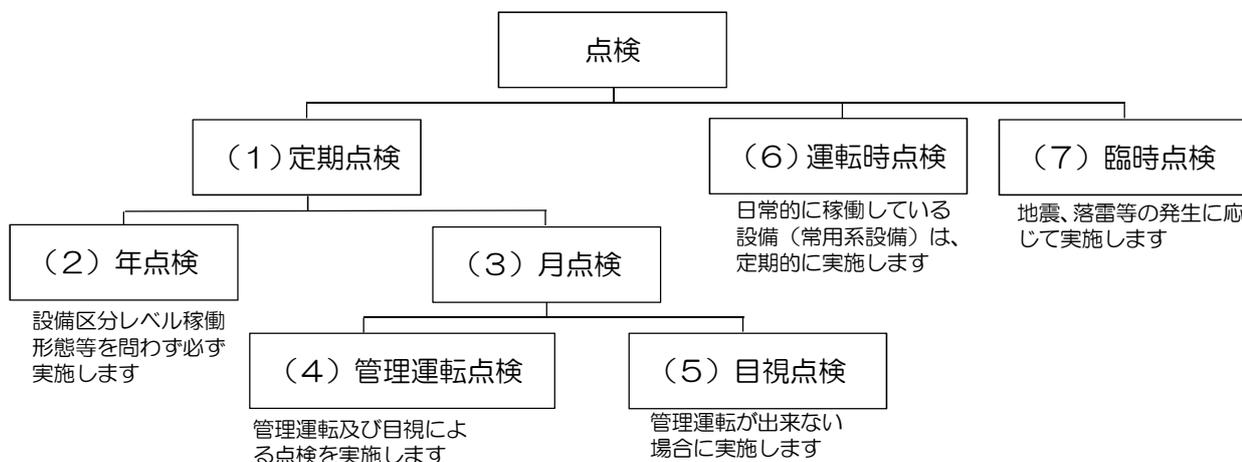
図 7.1 点検の構成

点検の種類と内容は、次のとおりです。(図 7.1)

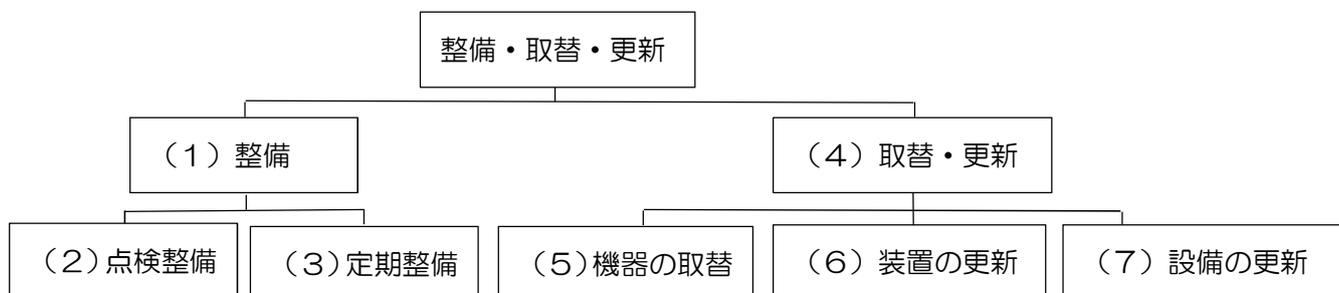
図 8.1 整備・取替・更新の構成

整備・取替・更新は、「整備」と「取替・更新」に分類し、それぞれ適正な時期及び点検内容に区分し実施します。(図 8.1)

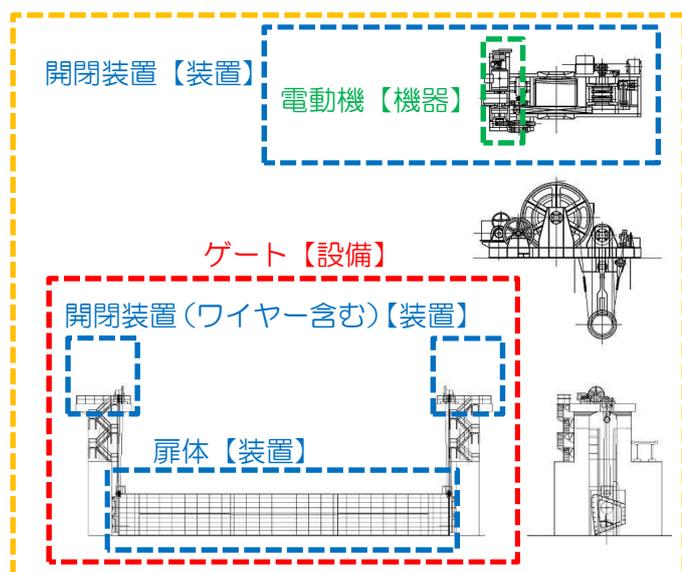
図 8.2 水門・樋管・堰の構成【例:上河原堰堤】

各施設のうち、機械電気設備は、機器・装置で構成されており、図 8.2・図 8.3 にその構成を示します。

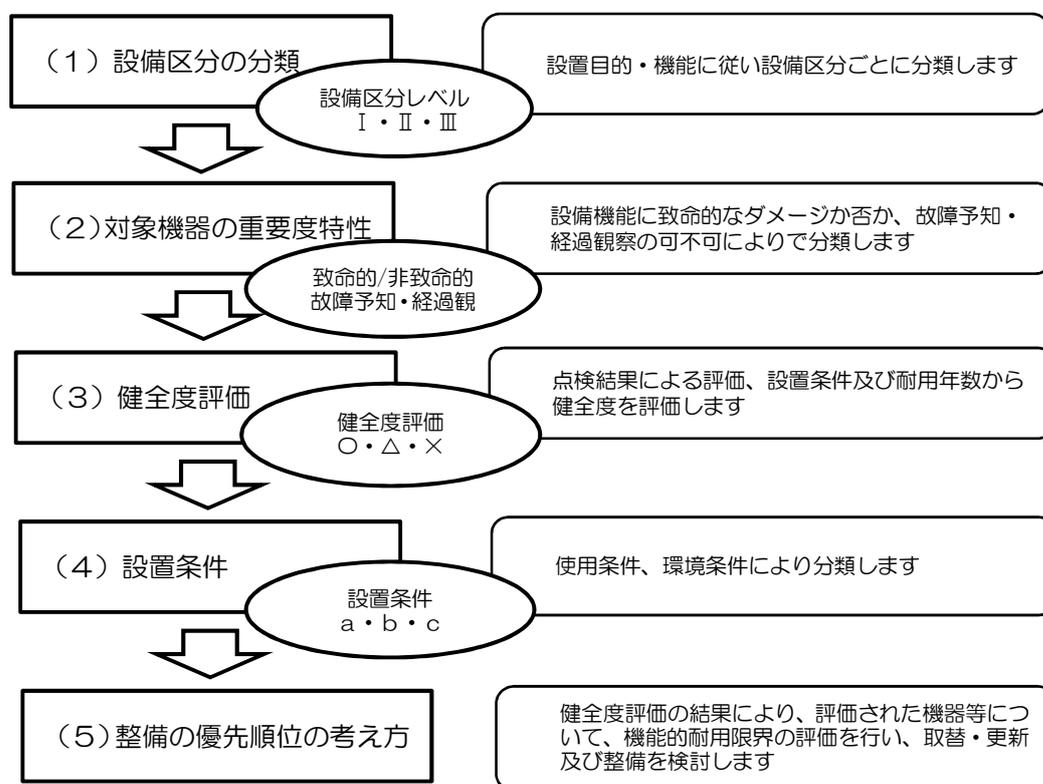
図 8.4 整備・更新の優先順位の決め方

優先順位を決定するため、「設備区分の評価」「対象機器の重要度特性評価」「健全度評価」「設置条件評価」を総合的に実施して、整備・更新実施の優先度(優先順位を決定するための指標)を整理・評価します。(図8.4)

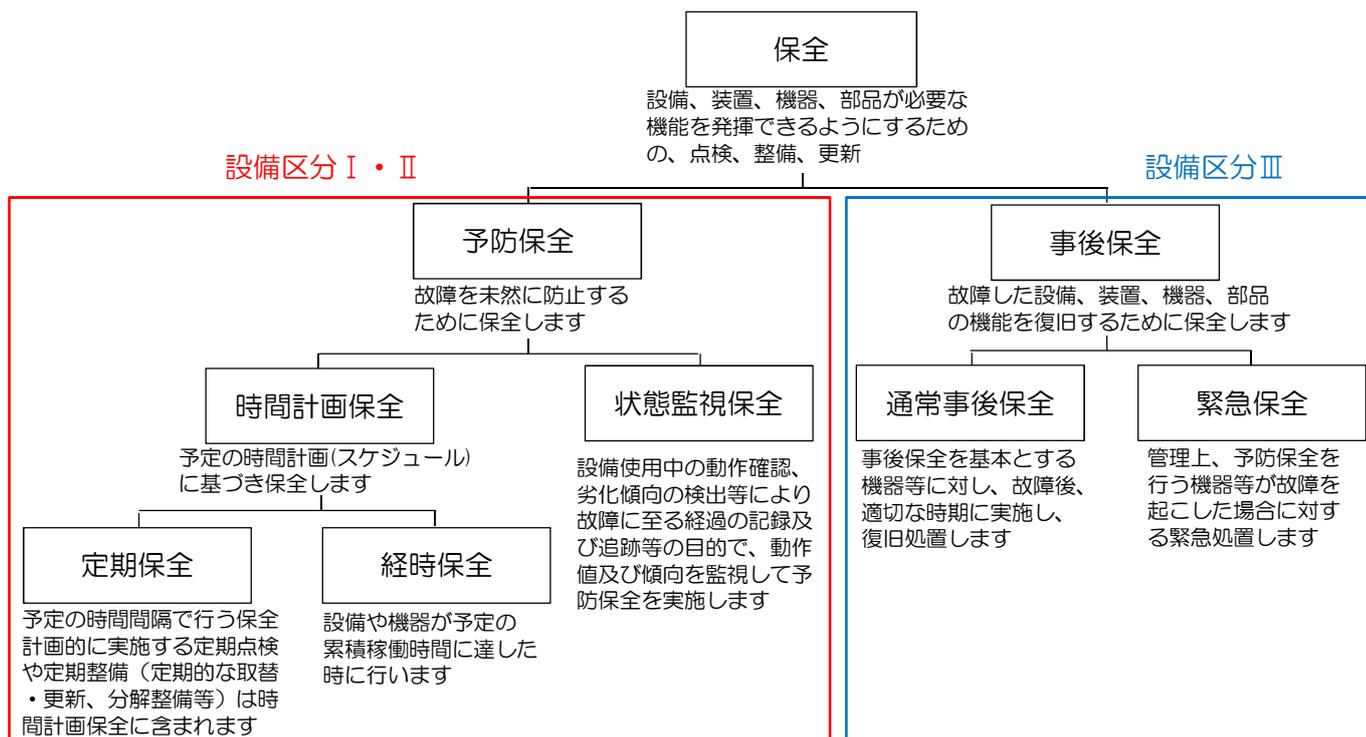
図 8.5 保全の構成

設備区分Ⅰ・Ⅱの基本的保全方法は予防保全としますが、個々の機器別には予防保全・事後保全対応のものが混在します。個々の機器に適した保全方法は致命的/非致命的機器、故障予知・傾向管理が可能/不可能により分類し、決定します。（図 8.5、表 8.1、表 8.2、表 8.3）

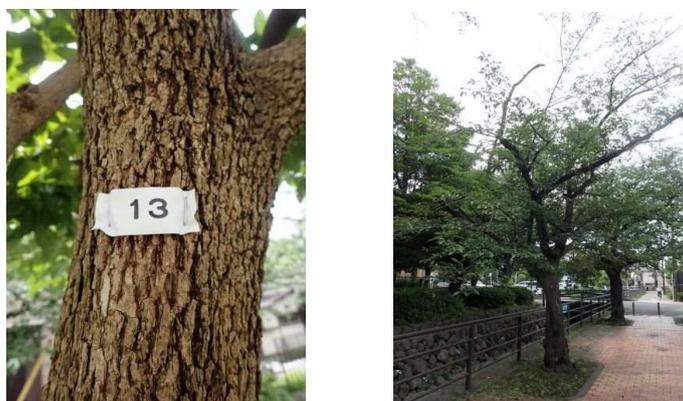
図 9.1(左:樹木番号、右:河川樹木全景写真)

1	樹木番号（図 9.1）
2	樹種名
3	立地平面図
4	立地条件
5	診断日
6	形状寸法
7	河川樹木全景写真（図 9.1）

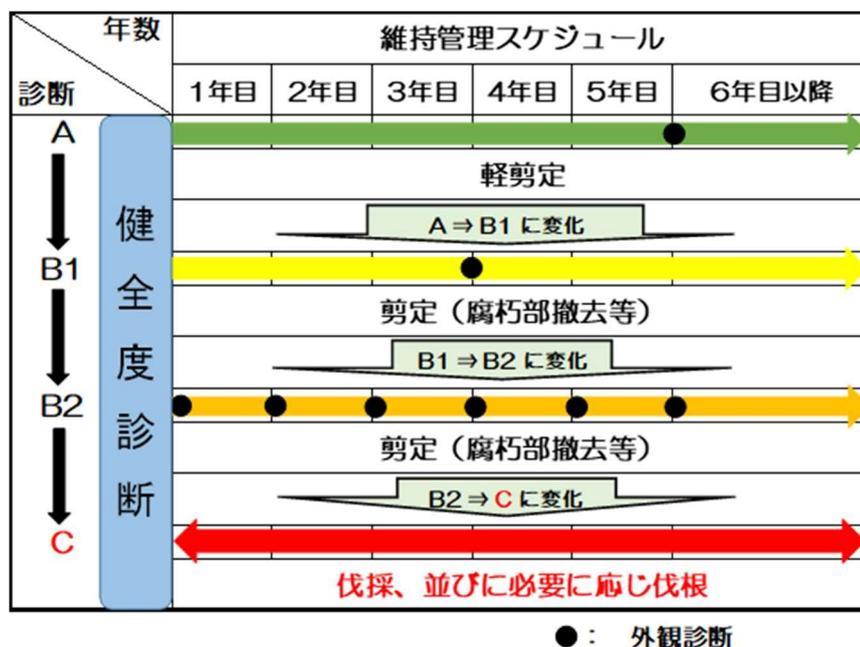
図 9.2 外観診断スケジュール

また、外観診断スケジュールについて(図9.2)に示します。

健全度		外観診断頻度
A	健全か健全に近い	1回/5年
B1	注意すべき被害がみられる	1回/3年
B2	著しい被害がみられる	1回/1年
C	不健全	—

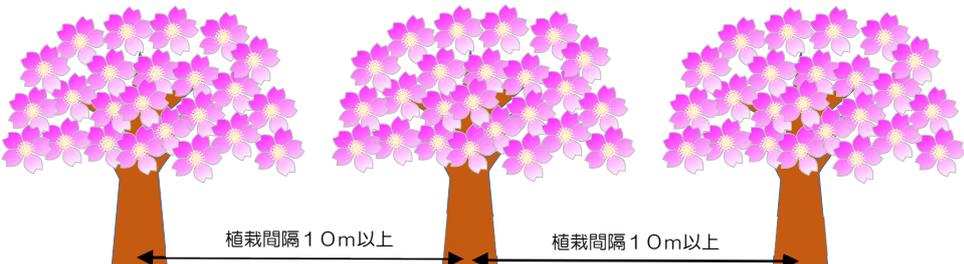
処置方法	処置内容
剪定	<p>高木について、景観の保持、樹形・樹姿の調整、病虫害防除、台風等の対策等を目的として剪定管理を適宜実施するとともに、道路構造令において街路樹が枝張り可能な空間（建築限界）を規定していることを踏まえ、河川沿いを安全かつ円滑に通行できるように、建築限界を越境している枯れ枝等の定期的な剪定作業を実施します。</p>
伐採 ・ 伐根	<p>健全度診断により不健全とされた樹木や、護岸等の河川管理施設に損傷を与えるなどの治水上支障となる樹木に対し、影響の大きなものから順次伐採するなどの対策を行っていきます。</p> <p>また、伐採と併せて根を抜き取る伐根については、護岸の撤去等が必要になる場合もあることから、その河川や河川管理施設の工事時期に併せて抜根を行うなどの検討処置を行い、それまでの期間は、河川巡視等により適切に状態把握や経過観察を行っていきます。</p>
植栽	<p>洪水時に流下阻害を起こさないことや、樹木の主根が成木時においても護岸構造に支障を与えないように植える必要があります。</p> <p>更新や補植等を行う際の樹木植栽密度は、本市の河川樹木に最も多く見られるサクラの間隔を基準として 10m を標準とし、地元や各種団体等の意見などを参考にしながら、現場状況に応じ樹種の選定や位置を決めていきます。</p>

<p>The diagram illustrates three stylized cherry blossom trees with pink flowers and brown trunks. Below the trees, two horizontal double-headed arrows indicate the spacing between them. The first arrow is between the first and second trees, and the second is between the second and third trees. Both arrows are labeled with the text '植栽間隔 10m 以上' (Planting interval 10m or more).</p>
