川崎市河川維持管理計画

川崎市

令和 4(2022)年 3 月

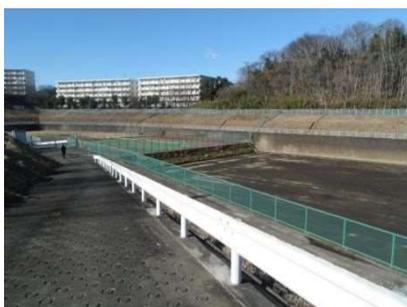
図 14.9 菅北浦調整池(多摩区)

また、河川管理者が洪水防御を目的として設置する調整池は、河川調整池と呼ばれています。

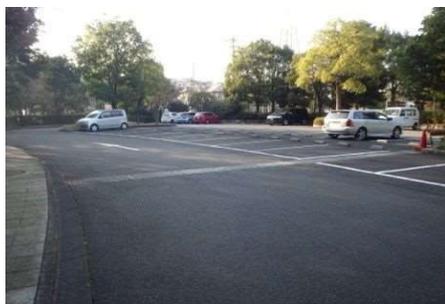
図 14.10 王禅寺ふるさと公園駐車場
地下貯留施設の上部(麻生区)

流域貯留浸透施設とは、降雨をできるだけ貯留または地下に浸透させることにより、集中豪雨時における都市水害等の軽減を図るとともに、健全な水循環の再生を図るための施設のことをいいます。流域の都市化が進むにしたがって、建築行為や開発行為による雨水浸透阻害行為が増加し、雨水が一気に河川へ流れ込むようになりました。その影響により、しばしば洪水被害をもたらしています。

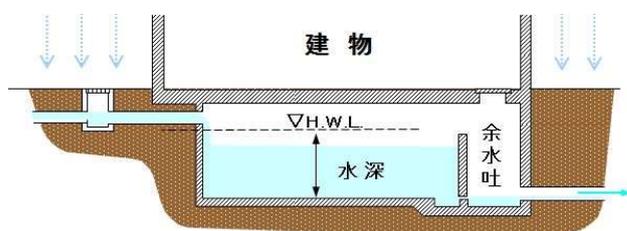
図 14.12 地下貯留槽概要図

雨水流出抑制施設とは、都市部における保水・遊水機能の維持のために、雨水を積極的に貯留・浸透させるために設けられる施設のことをいいます。貯留施設としては、各戸貯留・団地の棟間貯留・運動場・広場等の貯留施設などがあり、浸透施設としては、浸透ます・浸透井・透水性舗装・浸透トレンチなどがあります。

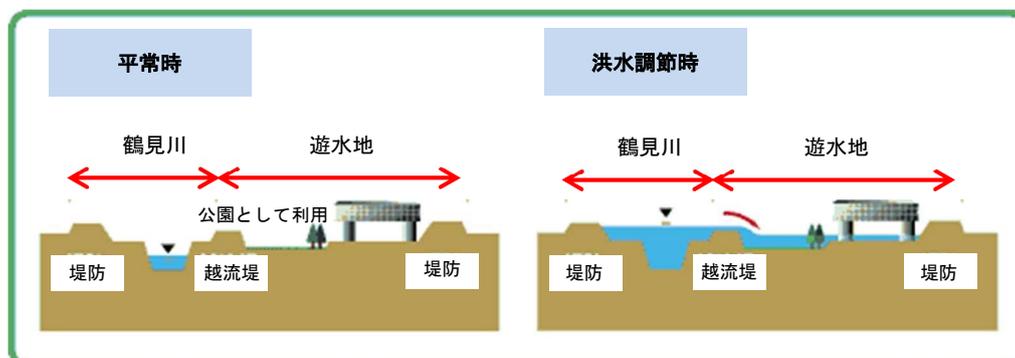
図 14.14 鶴見川多目的遊水地の概略図(横浜市HPより)

遊水地には、河道と遊水地の間に特別な施設を設けない自然遊水の場合と、河道に沿って調節池を設け、河道と調節池の間に設けた越流堤から一定規模以上の洪水を調節池に流し込む場合があります。

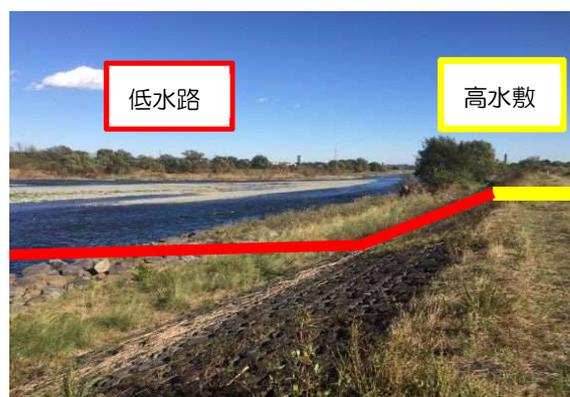
図 14.17 多摩川の高水敷と低水路

低水路とは、常時水が流れる部分のことです。

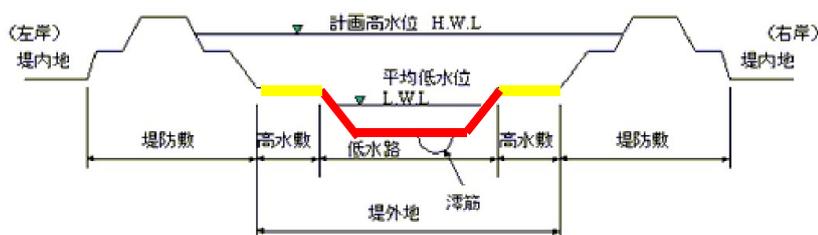
（横断面図）

堤内地とは、堤防によって洪水の氾濫から守られる地域のことです。

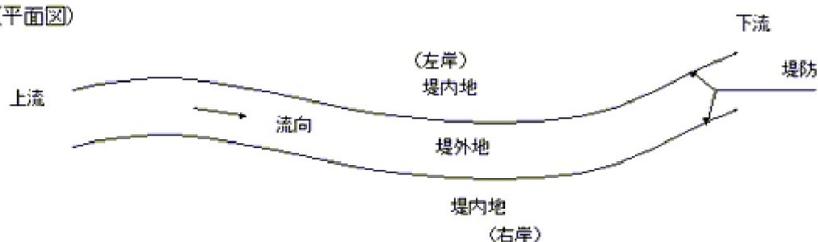
（平面図）

右岸とは、上流から下流に向かって右側の土地のことです。

左岸とは、上流から下流に向かって左側の土地のことです。

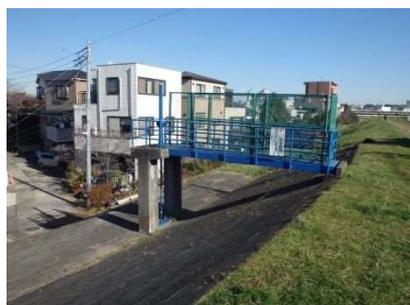
図 14.21 久地排水樋管(高津区)

上記の施設のうち、樋門・樋管とは、堤防の中にコンクリートの水路を通し、ゲート設置したものです。樋門と樋管に明確な区別はなく、機能は同じです。

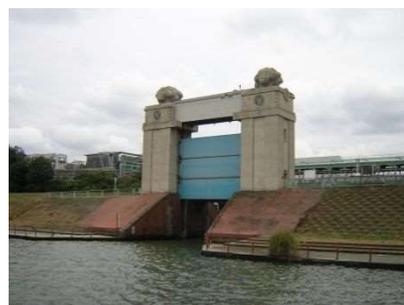
図 14.22 川崎河港水門(川崎区)

水門とは、堤防を分断してゲートを設置する施設です。水門を堰と混同される場合がありますが、水門はゲートを閉めた時に堤防の役割を果たします。

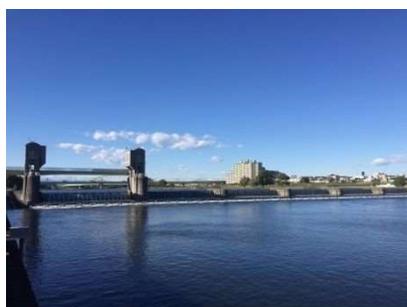
図 14.23 二ヶ領用水宿河原堰堤(多摩区)

堰とは、農業用水・工業用水・水道用水などの水を川から取るために、河川を横断して水位を制御する施設です。頭首工（とうしゅこう）や取水堰（しゅすいぜき）とも呼ばれます。堰を水門と混同される場合がありますが、ゲートを閉めたときに堰は堤防の役割を果たしません。

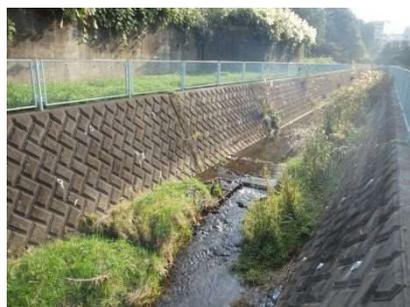
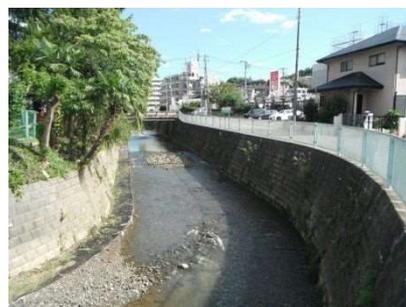
護岸とは、川を流れる水的作用（浸食作用など）から河岸や堤防を守るために、それらの表法面（川を流れる水が当たる堤防などの斜面）に設けられる施設で、コンクリートなどで覆うような構造のもので

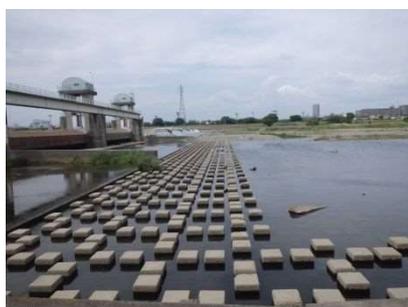
図 14.26 上河原堰堤の床止め(多摩区)

床止めとは、河床の洗掘を防ぎ、上流から下流に向かっての川底の勾配を安定させるために、河川を横断して設けられる施設です。床固めということもありますが、機能は同じです。

床止めに落差がある場合は落差工（らくさこう）と呼び、落差が無いかあるいは極めて小さい場合は、帯工（おびこう）と呼びます。

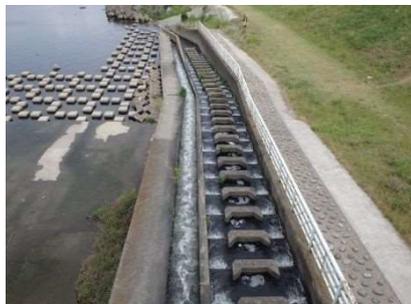
図 14.28 上河原堰堤の魚道(多摩区)

魚道とは、水生生物の上下流方向への移動障害となるダム、取水堰、床止工などの河川横断施設に設置される魚の通り道を確認する構造物です。

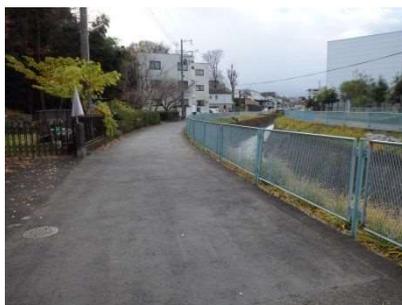
図 14.30 河川管理用通路(宮前区)

河川管理用通路とは、河川巡視や水防活動、災害復旧工事における通行のために設けられた、護岸などの天端（てんば）上の通路です。

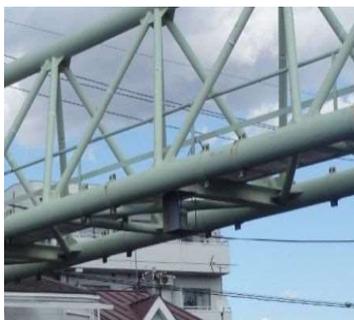
図 14.31 平瀬川下流テレメータ水位計(高津区)

水文・水理観測施設とは、雨量、水位や流量等の観測を行い、河川の状況を把握するための施設です。水文観測の目的としては、洪水等の危機管理の他、総合的な河川計画の立案、河川工事の実施、河川の適正な維持、河川環境の整備及び保全、その他の河川の管理に必要な水文統計資料の整備のためです。

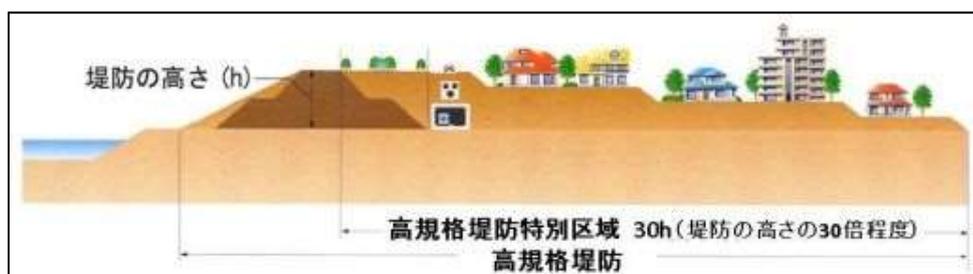
図 14.32 高規格堤防の概略図（国土交通省京浜河川事務所HPより）

高規格堤防（スーパー堤防）とは、土でできた、ゆるやかな勾配を持つ幅の広い堤防です。広くなった堤防の上は、通常の土地利用が可能で、新たなまちづくりを行うことができます。

また、地震にも強く、万が一計画を超えるような大洪水が起きた場合でも、水が溢れることはあっても壊滅的な被害を避けることができる構造になっています。

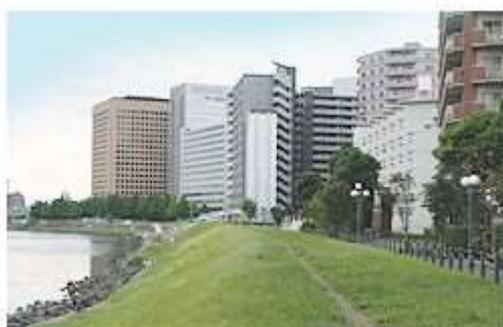
図 14.33 戸手地区の一部完成区域（幸区）

多摩川の中下流部の幸区戸手地区においては、マンション開発と共同で高規格堤防や水上バスの発着場の整備が進められ、平成22（2010）年度に一部完成しています。
