都市計画道路殿町羽田空港線ほか道路築造工事

令和５年度環境モニタリング環境調査報告書

川 崎 市 建 設 緑 政 局

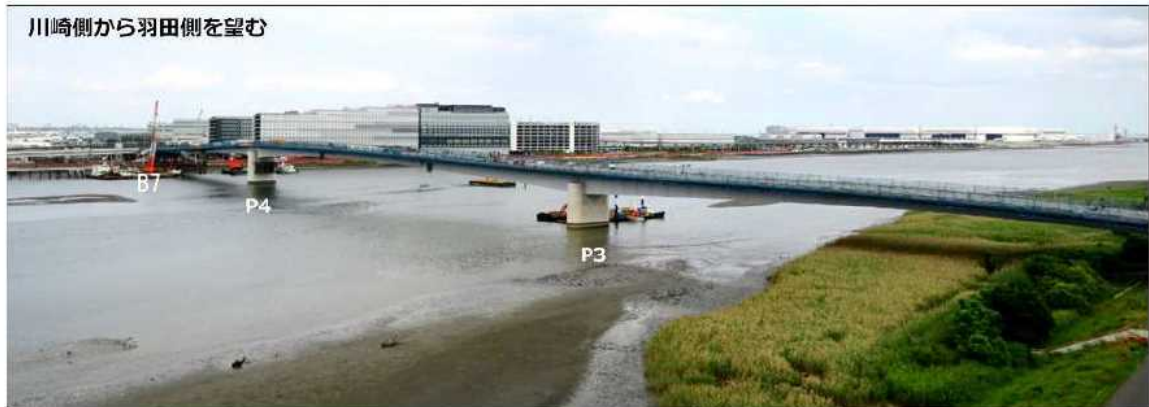
ベント設備（B7）撤去状況

側床版の大部分の架設完了後に、仮支柱であるベント設備を撤去し、その部分の側床版を架設した。

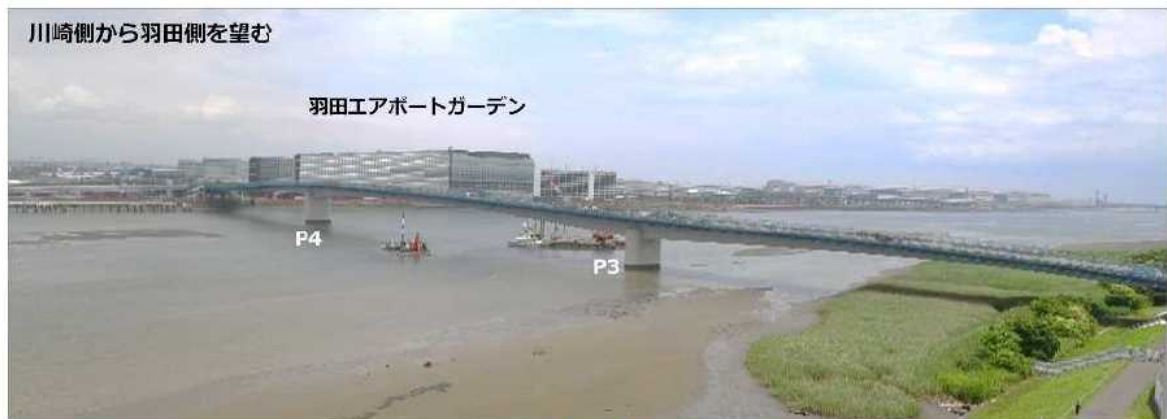
干潟埋戻し状況

側床版架設後、浚渫した干潟部分を山砂および仮置きしておいた土砂で埋戻しを行った。

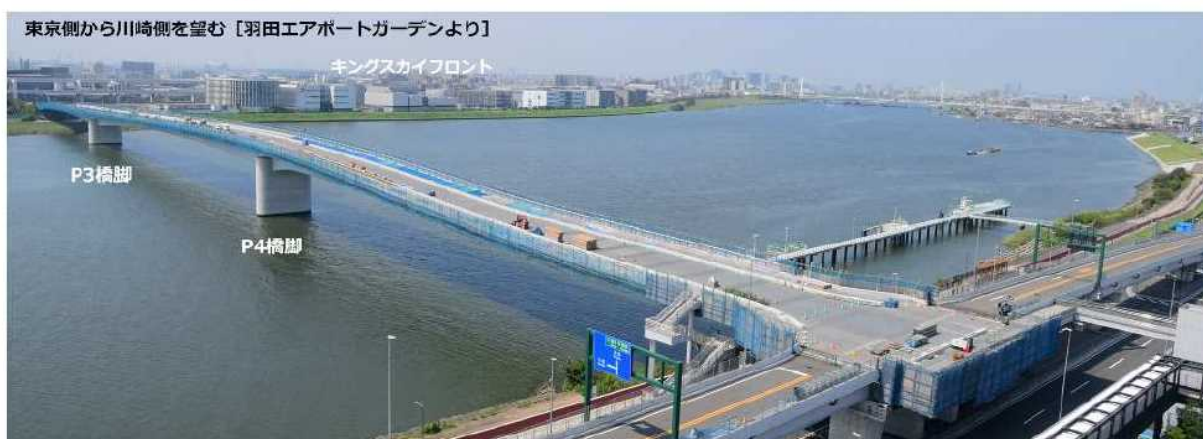
橋梁部地覆コンクリート実施状況

橋梁部は、地覆コンクリート打設を行い、防護柵工事、橋梁付属物工事、舗装工事および低位置照明の電気工事を実施した。

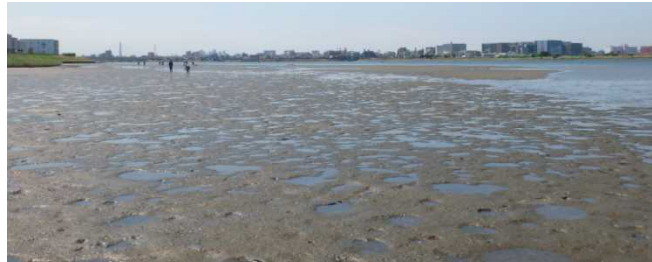
図 2.6 干潟表層状況

浚渫前の干潟微地形を把握・調査するとともに、干潟生物の住みやすい土質性状や淡水流入環境の確保の視点に立って、埋戻しにより干潟を復元する（図 2.6、図 2.9、図 2.10参照）。

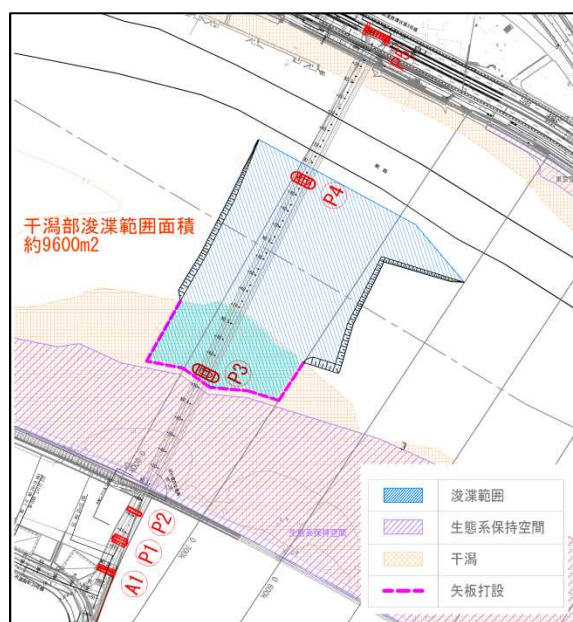
図 2.11 H29～H31 (R1) 年度工事の浚渫範囲

環境配慮の対象である浚渫範囲は築造部であり、図 2.11 に示すとおり、P3、P4 橋脚付近で生態系保持空間にかからない範囲を対象に行った。

従って干潟部は、計画通り約 9,600m<sup>2</sup>と減少した面積の浚渫範囲となった。

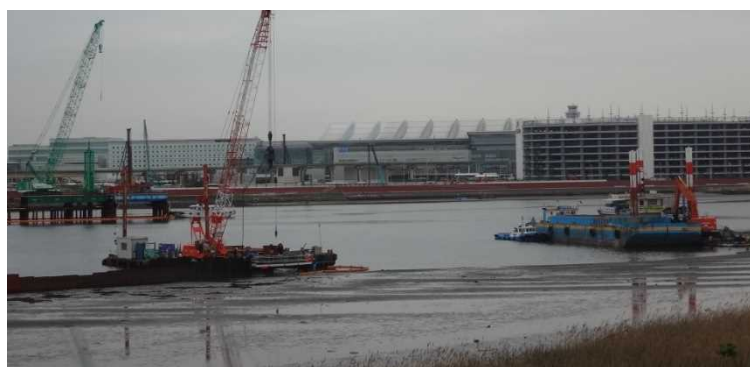
図 2.13 築造部浚渫状況

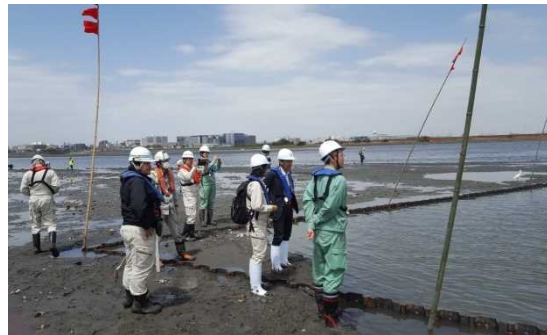
図 2.14 生態系保持空間の保護(仮設鋼矢板設置)の実施状況

生態系保持空間への浚渫の影響を低減させるために、干潟と浚渫範囲の境界部に仮設鋼矢板を設置した。仮設鋼矢板は、干潟地盤高 (AP±0.0m～AP+0.7m) まで打設し、地形変化や生態系保持空間への水の移動を妨げない配慮をした (図 2.14 参照)。

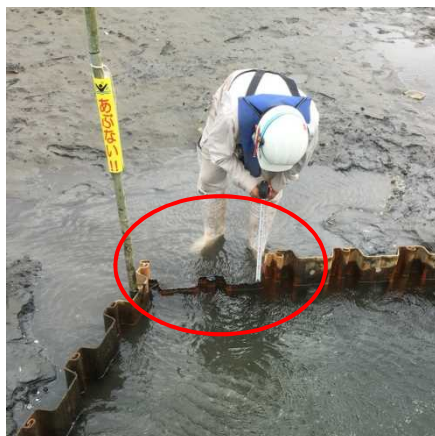
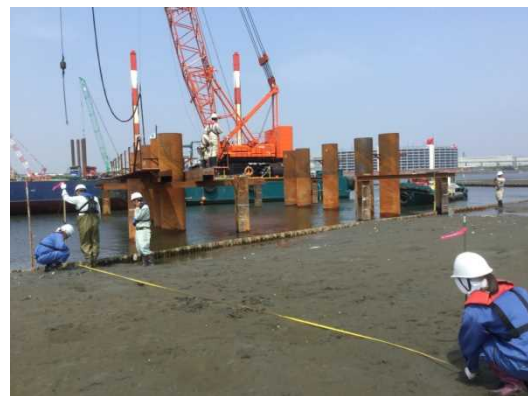
図 2.15 矢板打ち下げ状況 (帯水対策) (左) 及び緩衝帯地形変化確認状況 (右)

なお、鋼矢板背面への帯水対策として有識者の助言を得て鋼矢板天端の打ち下げを実施した (図 2.15 参照)。

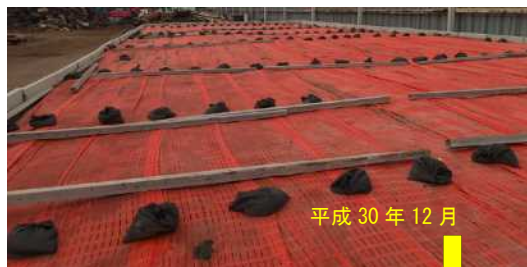
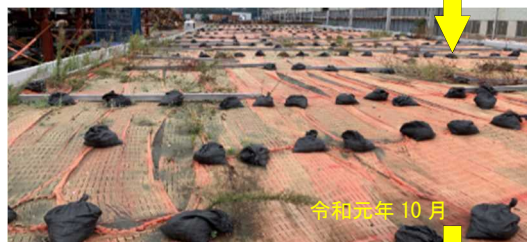
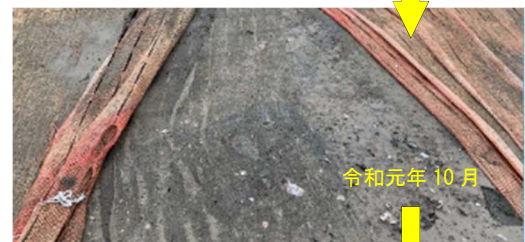
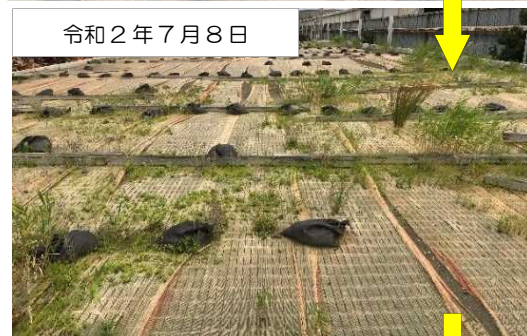
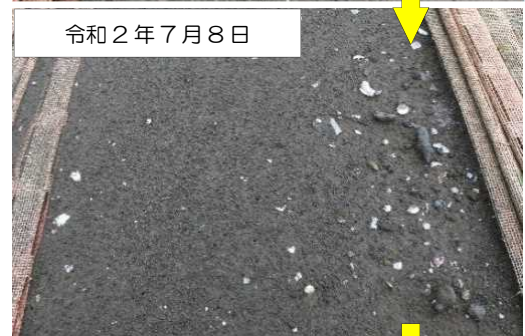
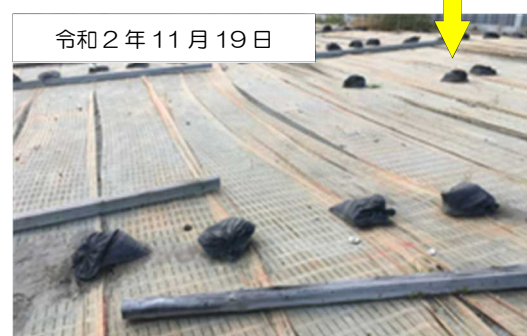
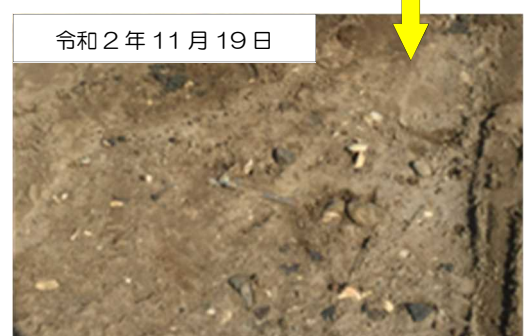
- ・令和3年4月より埋戻しを開始したことから、仮置きは令和3年3月まで行った。
- ・埋戻し前の令和2年度の仮置き状況を以下に示す。
- ・令和2年7月8日と11月19日に陸上保管中の干潟表土の状態を確認した。
- ・シート下の表土表面は、黒く変色しておらず還元的な環境になっていないと推測された。降雨翌日の調査であり表土は湿っていた。
- ・11月の状況では、晴天が続き、表土は多少乾燥していたものの内部は湿潤状態で健全であった。
- ・シート下の表土表面は、黒く変色しておらず還元的な環境になっていないと推測された。
- ・令和2年度の観察では、表層から約0.5m掘り下げた土砂は、湿潤状態を維持していたが臭いもなく、還元的な環境になっていないと推測された。
- ・また、掘り下げても固結状態の箇所は見られず、土質性状は保管時と比べて粒度等大きな変化はないと推測された。

表土全景

養生シート下の状態

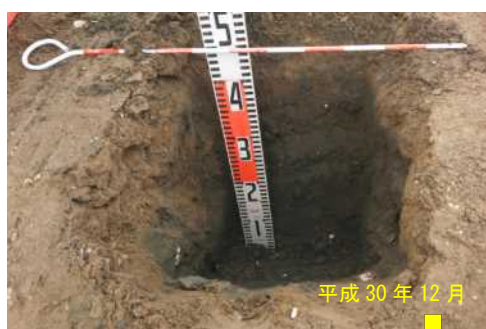
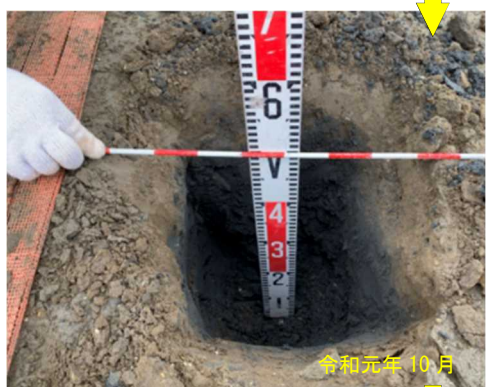
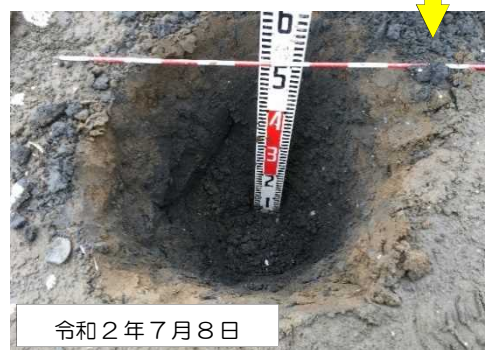
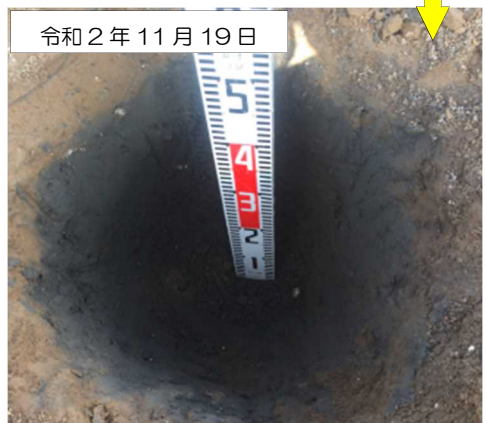
保管土の土中の状態（約 0.5m 堀下げ）

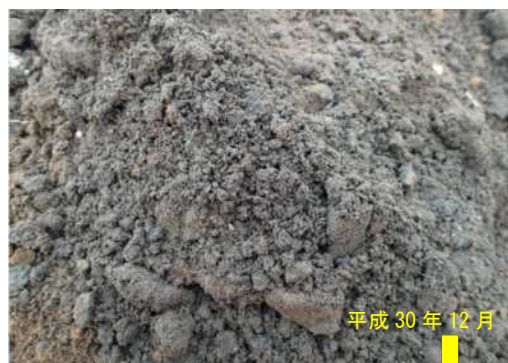
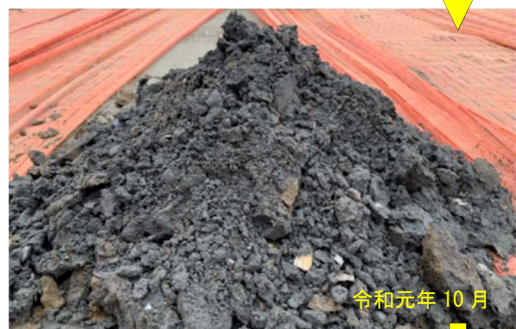
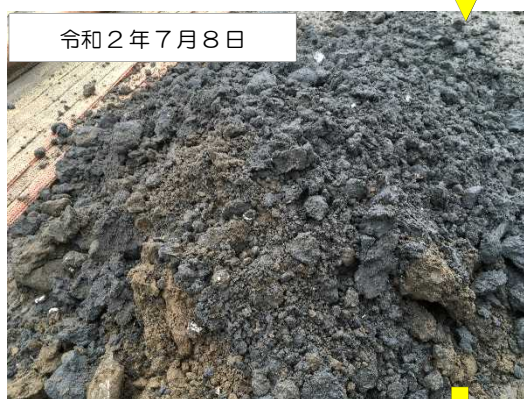
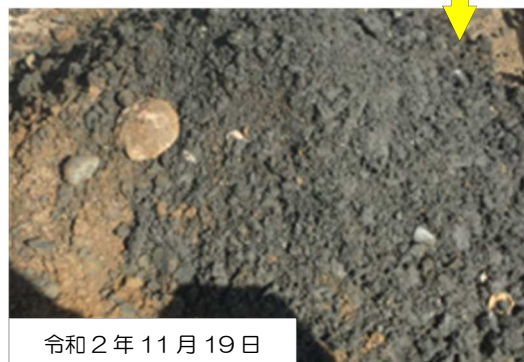
保管土の状態

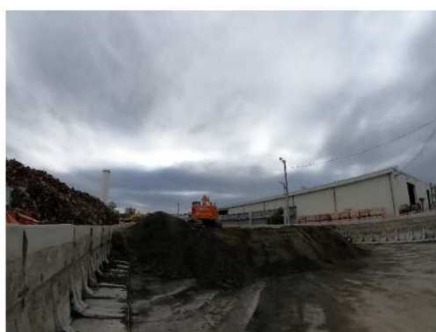
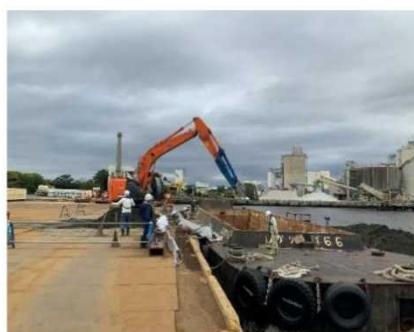
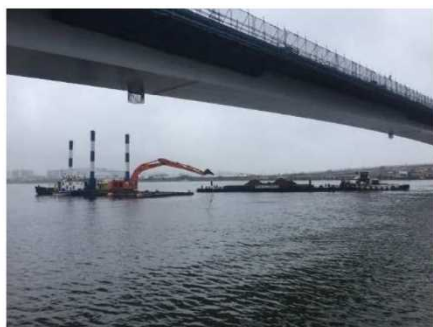
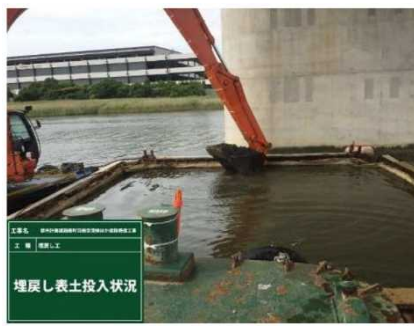
仮置き土砂搬出状況

仮置き土砂積込状況

埋戻し投入状況

表土投入状況

図 2.18 仮置き、埋め戻し及び表土の処理状況

埋戻し範囲内における河川内での工事用船舶による上部工の架設およびベント設備の撤去が完了した令和3年4月より、干潟部の埋戻しを開始した。

埋戻し材は千葉県産の山砂を使用し、土運船にて現地に搬入した。

表土の埋戻しは、底生生物の生息の早期回復を目的として、浚渫時に仮置きした表土を用いて行った。仮置き土砂は表土の15cm厚を目安に使用した。

埋戻し作業は、グラブバケットを装備したクレーン付台船とバックホウ浚渫船にて行った。

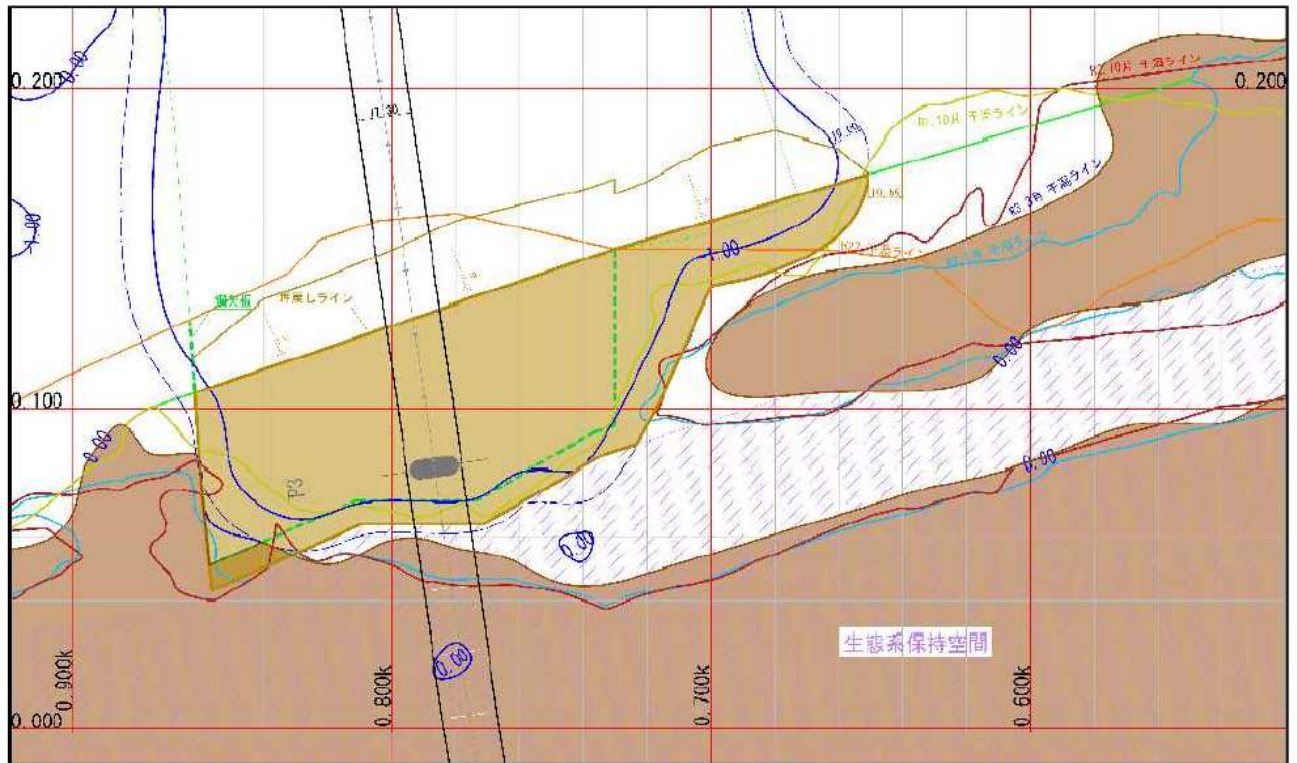
埋戻し範囲は、下図に示す様に干潟浚渫範囲の他、令和元年東日本台風で洗掘された範囲も含め作業船が作業できる範囲とした。

埋戻し面積は、当初の約 9,600m<sup>2</sup> に対し、約 10,600m<sup>2</sup> とした。

図 2.19 埋戻し範囲図

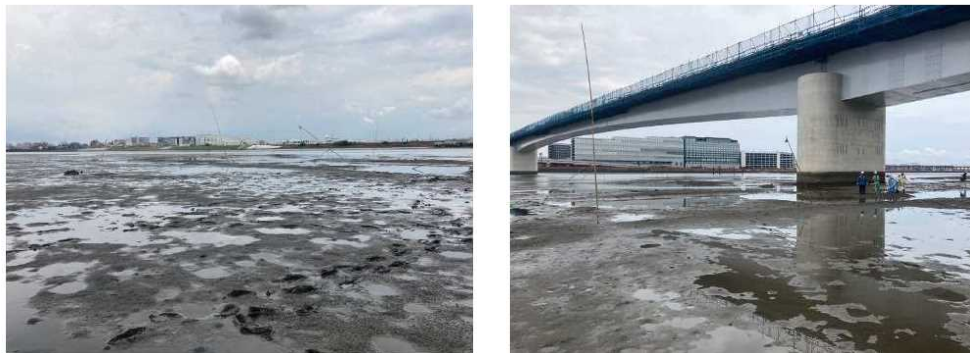
図 2.20 埋戻し完了全景

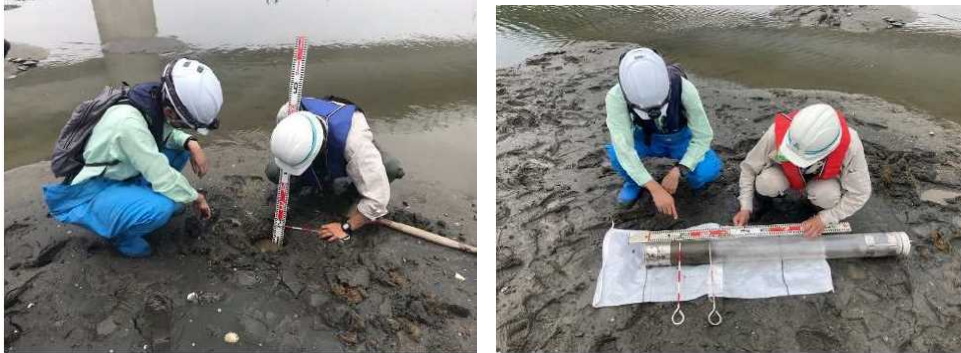
表土の埋戻し状況をコアサンプリングで確認した結果、厚さ約 15cm で埋戻しができていることが確認できた。

図 2.21 表土埋め戻しの確認状況

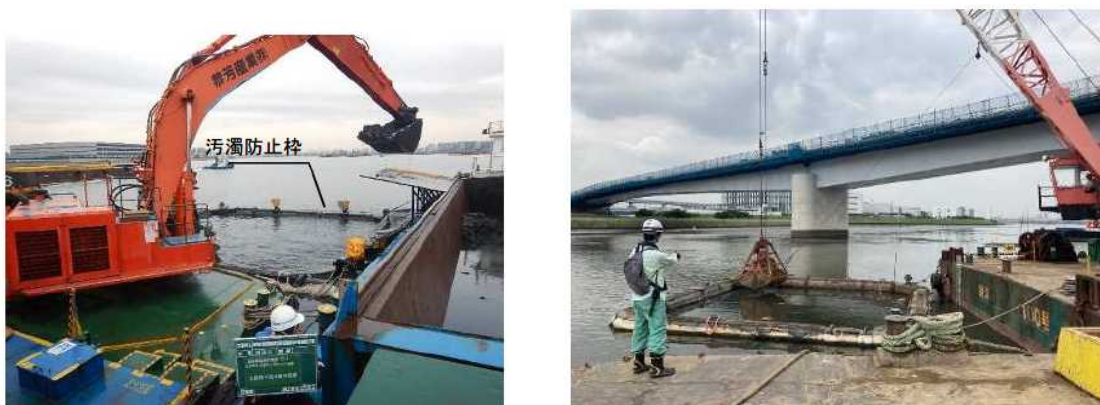
浚渫作業時と同様に埋戻作業時には作業範囲に汚濁防止柵を設置し汚濁拡散防止に努めた。

図 2.26 汚濁防止柵の設置状況（左：浚渫時、右：埋め戻し時）

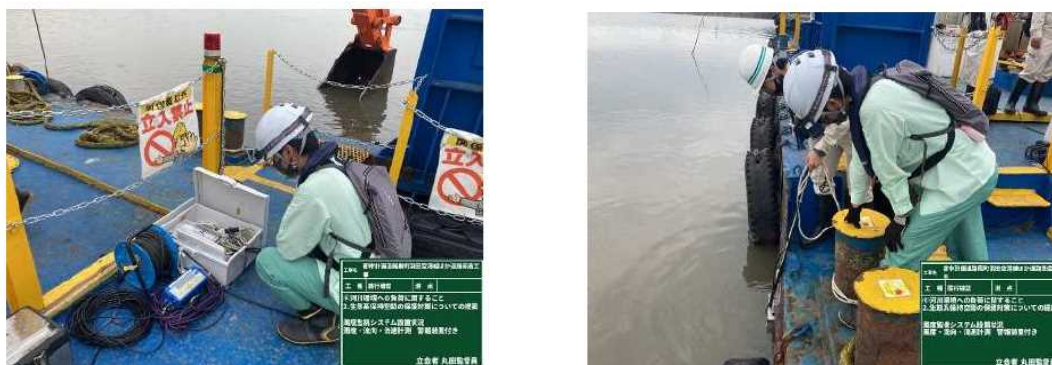
埋戻作業時は、多摩川の施工箇所と浮島指定処分地で水質調査を行い、水質に浚渫の影響がないことを確認しながら施工を進めた。水質調査項目を以下に示す。

- ・生活環境の保全に関する環境基準(B 類型)：2 回/週
- ・人の健康の保護に関する環境基準：1 回/月

図 2.27 水質調査状況（埋め戻し時）

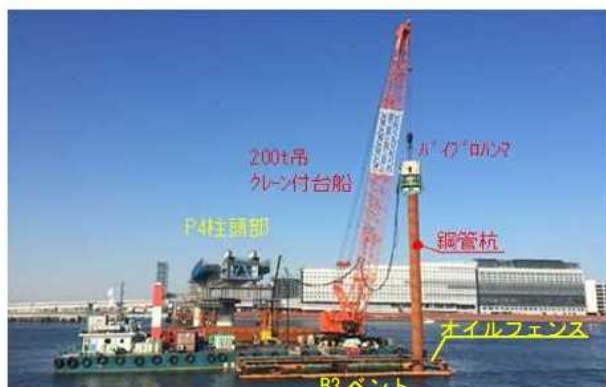
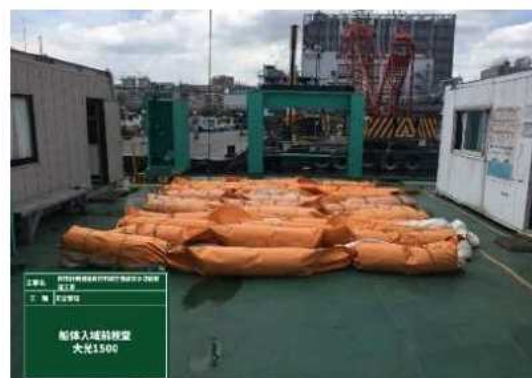
躯体構築時の油流出防止のため、鋼管井筒周辺にはオイルフェンスを展開するとともに、油吸着マットを作業場所に常備し、油流出時の河川への拡散防止対策を実施した。

図 2.28 オイルフェンスの展張状況（左）、オイルフェンス常備状況（右）

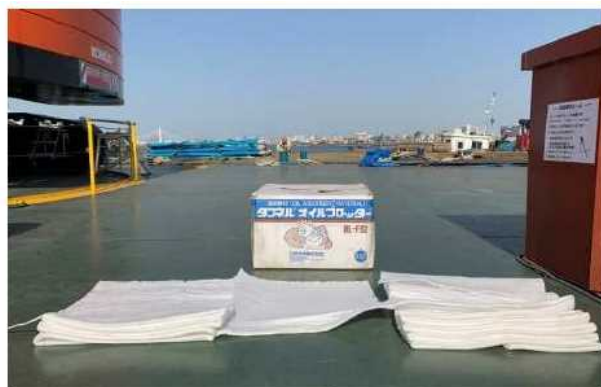
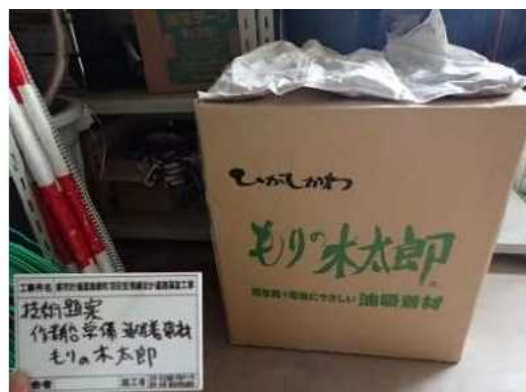
図 2.29 油吸着マット（万国旗状）（左）、油吸着材（もりの木太郎）（右）

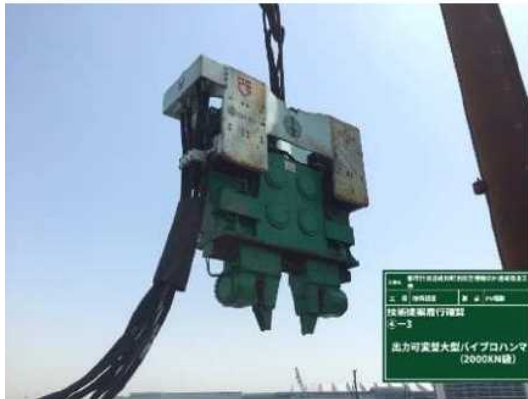
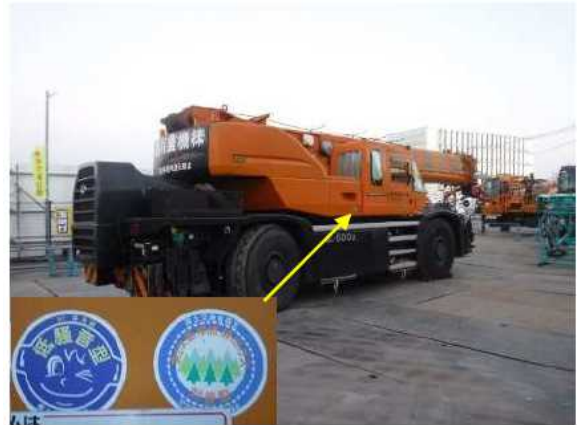
陸上工事で使用する建設機械は低騒音型のものを使用し、騒音の抑制に努めた。

図 2.30 特殊バイブロハンマ使用（左）、低騒音型建設機械（右）

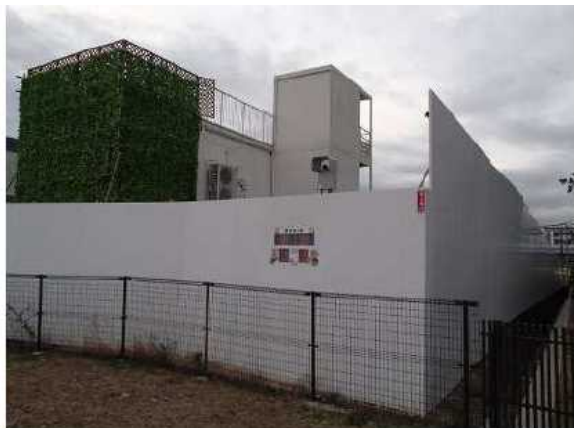
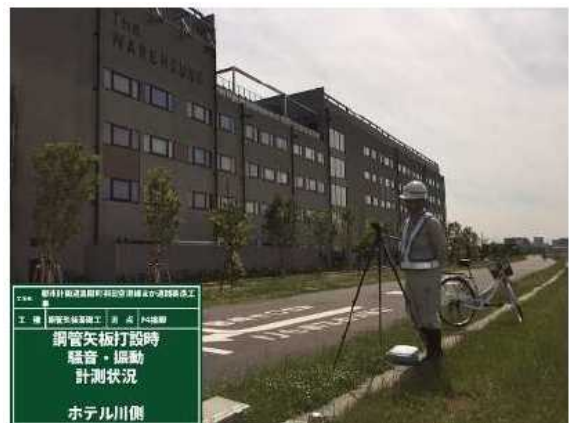
工事事務所出入り口と多摩川サイクリングロードの一般の方から見えるところに騒音・振動計の電子掲示板を設置し、作業時の騒音・振動が規制値を超過していないかを確認しながら作業を行った。さらに、適宜に詳細な騒音振動測定を行い、振動・騒音に配慮した施工に努めた。

騒音振動計設置状況

騒音振動計測状況

図 2.31 騒音振動計設置及び計測状況（多摩川サイクリングロード沿い）

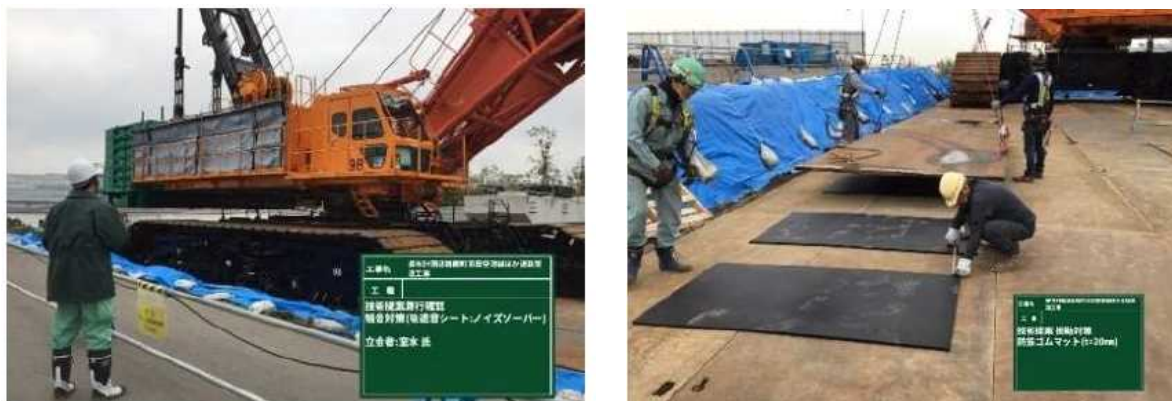
陸上施工ヤードでの騒音対策として仮囲いの高さより高所に設置するコンプレッサーと発電機は、吸遮音シート「ノイズソーバー」で囲い騒音抑制に努めた。

また、振動対策として上部工で使用する大型クローラークレーンのキャタピラー直下には、防振ゴムマット（ $t=20\text{mm}$ ）を設置し、振動抑制に努めた。

図 2.32 遮音シート（左）及び防振ゴムマット（右）の設置状況

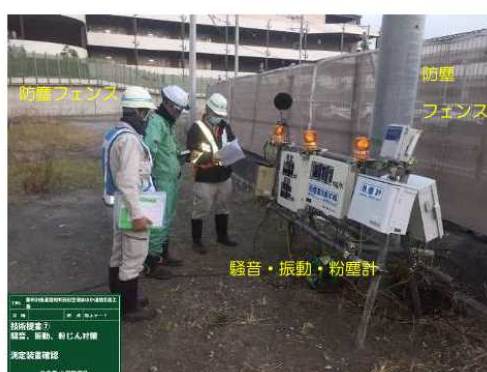
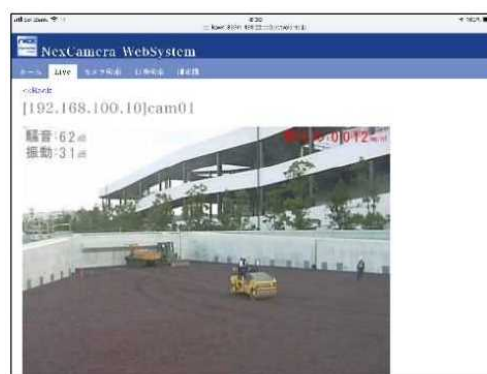
陸上施工ヤードでの粉塵対策として、工事区域境界に仮囲いと防塵ネットを設置した。また、境界付近に計測機器(騒音、振動、粉塵量)を設置するとともにリアルタイムで現地をモニタ管理するシステムを構築し、管理に努めた。

図 2.33 騒音・振動・粉塵計測（左：計測状況、右：モニタリング画面）

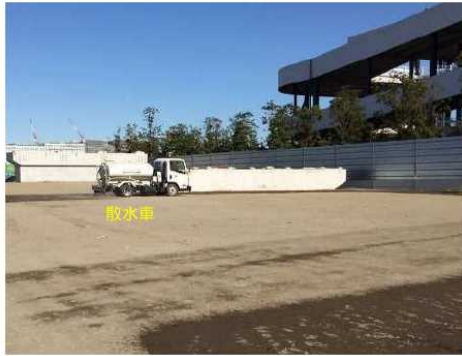
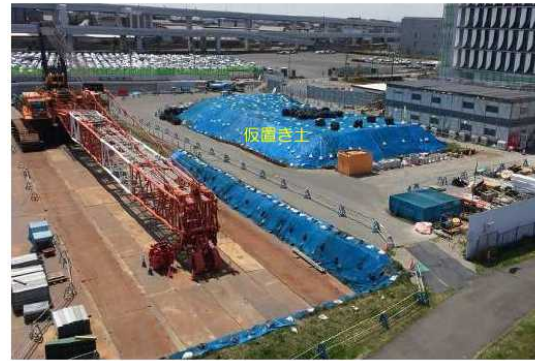
図 2.34 散水車による散水状況（左）、仮置きブルーシートの養生（右）

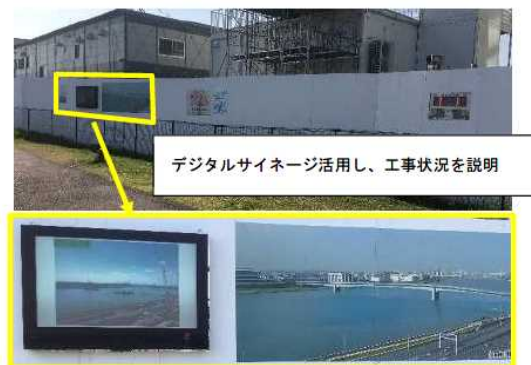
図 2.35 電光掲示板による説明状況（多摩川サイクリングロード沿い）

ベント基礎杭の打設など騒音が大きいと想定される作業については周辺住民の方に工事案内を配布するとともに、工事範囲付近のサイクリングコースに看板等を設置するなどして作業内容などの周知を行った。

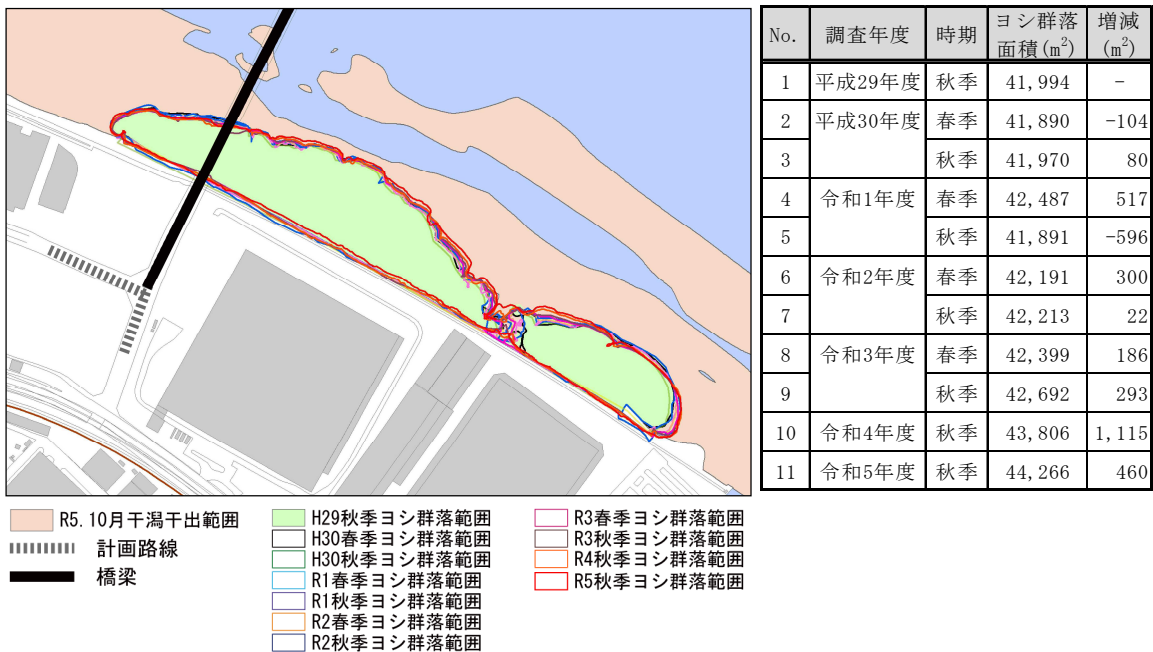
図 3.5 ヨシ群落推移状況

植物重要種(希少種)の生育状況およびヨシ群落の推移状況の調査結果は、図 3.5 に示す。

- ・ヨシ群落の面積は東日本台風（R1. 10 月）による大規模出水により、R2 年度秋季以降もヨシ群落内に土砂や流出物の堆積が残っていたが、ヨシ群落は徐々に拡大してきた。R3 年度から R5 年度に大規模な出水がなかったことが、群落面積増加の一因と考えられる。
- ・ヨシ群落全体の面積は増加傾向にあるが、橋梁下の群落の密度が疎になっていることを踏まえ、ヨシの草高調査（後述）と合わせて、引き続き経過を確認し、工事による影響について評価する。
