# まちづくり委員会資料

多摩川スカイブリッジにおける多摩川の環境  
保全の取組結果について

# 多摩川スカイブリッジにおける多摩川の環境保全の取組結果について

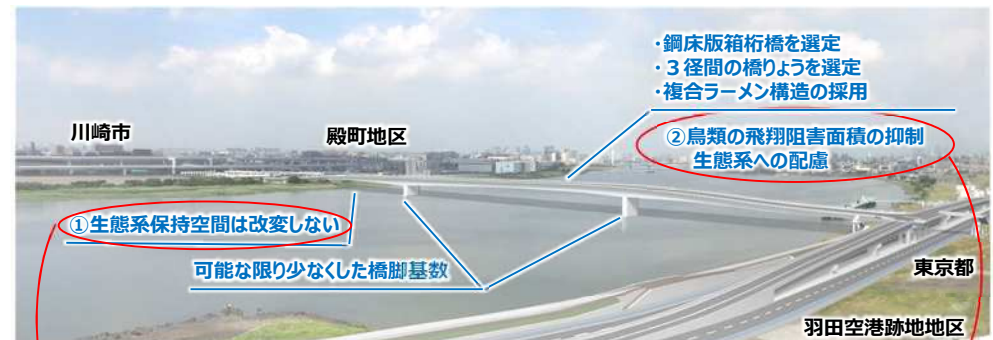
図-3 橋りょうの特徴イメージ図

- ・多摩川河口の広がりを感じる水平基調の景観と調和し、自然環境との一体感など橋上の解放感に優れた鋼床版桁橋を選定した。
- ・貴重な河口干潟が存在する生態系保持空間を改変しないなど、河川の自然環境に配慮するため、橋脚の数を限りなく少なくした2基とし、3径間の橋りょうを選定した。
- ・橋桁重量の削減や支承の省略などによる経済性や耐震性ととも、鳥類の飛翔阻害面積の抑制や圧迫感の低減を図るため、鋼上部工とRC橋脚を剛結した、桁高の抑制が可能な複合ラーメン構造を採用した。

①生態系保持空間を改変しない  
橋りょう架設工法に送出し架設などを選定

②鳥類の飛翔阻害面積を抑制・生態系への配慮  
車両用防護柵などに内蔵した低位置照明を採用

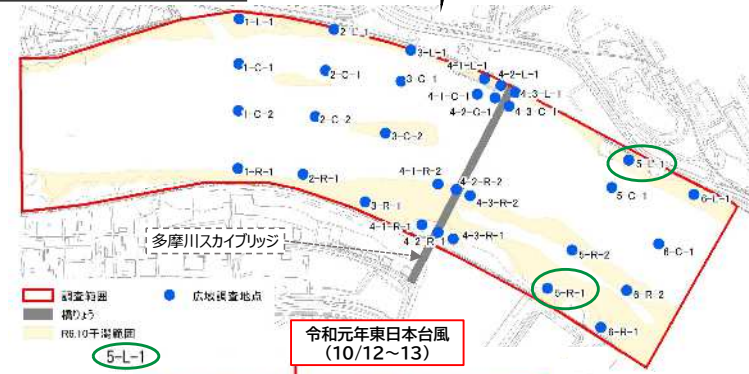
図-12 底質（粒度組成の経年変化）

H29から台風前まで顕著な変化なし。  
台風直後にシルト・粘土分の割合が高くなる地点があり従前の組成に戻る。

台風による変化を除き、工事中、供用時ともに大きな変化は見られなかったことから、影響はほとんどみられなかった。

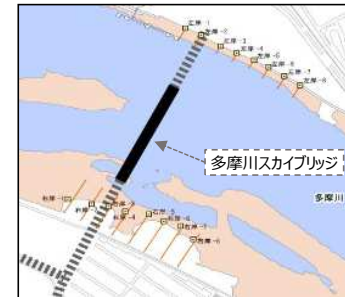
図-17 藻類（アサクサノリ）の生育数と確認地点数

- ・生育数  
(台風前) H30.2: 8(896)地点  
(台風後) R 2.2: 2( 48)地点  
(供用後) R 5.2: 6(136)地点

台風後、工事期間中においても確認地点数や生育数が回復傾向にあるため、台風による変化を除き、**影響はほとんどみられなかった。**

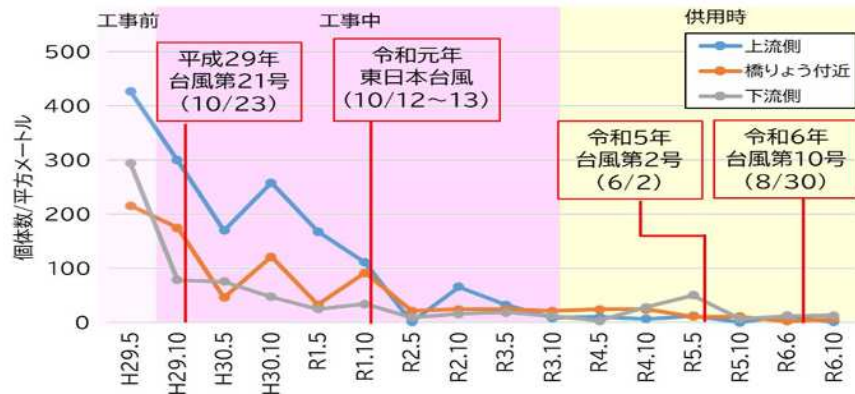
図-25 ヤマトシジミの確認個体数

- ・工事着手後、平成29年第21号台風などの大規模出水後は個体数の減少が見られた。
  - ・令和元年東日本台風により、生息に適した環境であった橋りょう上流側の中州が激減し、生息数の多かった橋りょう上流側の個体数がほとんど見られなくなった。
  - ・生息場所及び個体数の減少による稚貝の供給が少ないことにより、個体数は横ばいの状況である。
- ⇒令和元年東日本台風などの大規模出水の影響によりヤマトシジミの個体数が減少した。
