# 川崎市河川維持管理計画（案）

川崎市

令和4(2022)年3月

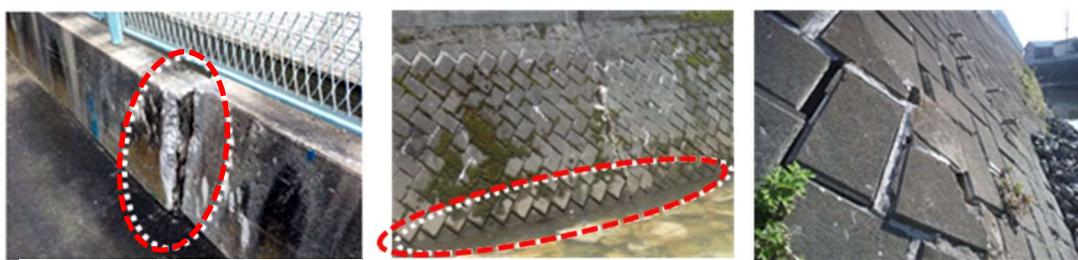
図 3.6 老朽化による護岸の変状 (平瀬川)

昭和の中期から後期にかけて集中的に行なった河川整備から50年が超過しており、一部では、護岸等の老朽化や、気候変動に起因する損傷箇所の深刻化が進んでいます。(図3.6)

パラペットのズレ(最大10cm)

護岸の変状(ブロック隙間の拡大)

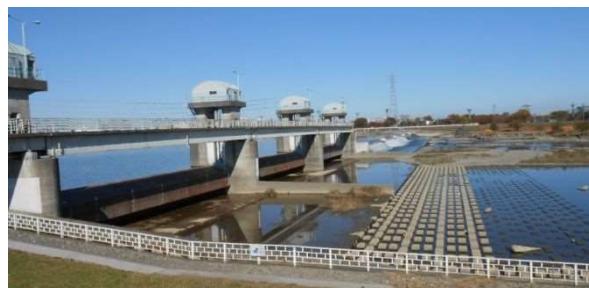
図3.8 上河原堰堤(供用約50年)

その他の関連する施設として、上河原堰堤（図3.8）や川崎河港水門（図3.9）などの大規模な施設があり、これらの施設も供用開始から50年以上を経過しているため、耐震性能の確保を含め、施設機能維持の必要性が高くなっています。

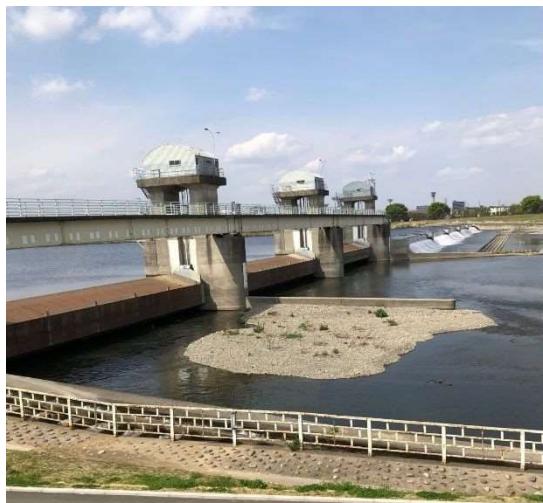
図3.10 上河原堰堤(多摩川)

本市の河川には、大雨等による堤内地への浸水を防止するための、水路等の接続部で堤防の機能を有する水門・樋門・樋管や、工業用水・かんがい・河川維持流量を取水するための、河道を横断して設けられる取水堰や揚水ポンプ設備等があり、これらの施設は、市民の生命・財産を守るとともに、快適な生活を享受する上で欠かすことのできない施設となっています。(図3.10、図3.11)

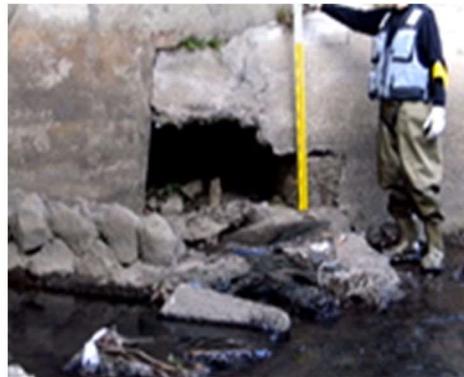
図 3.20 老朽化による護岸背面の空洞

(3) 河川管理施設等については、整備後、長期間経過しており、施設の老朽化や、一部の護岸において変状が発生するなど治水機能が低下するとともに、損傷の深刻化により、補修に要する費用が増大しています。(図3.20)

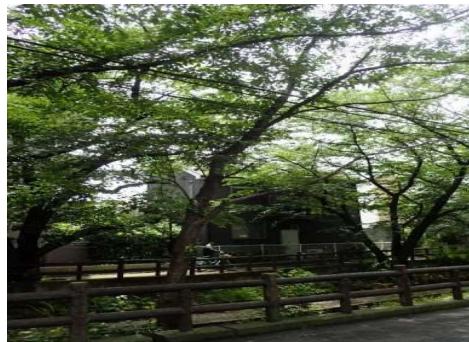
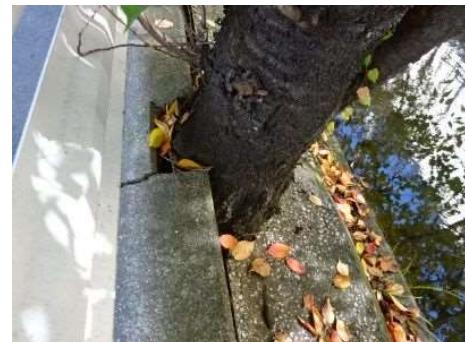
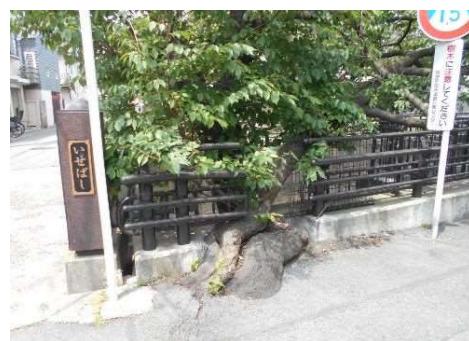
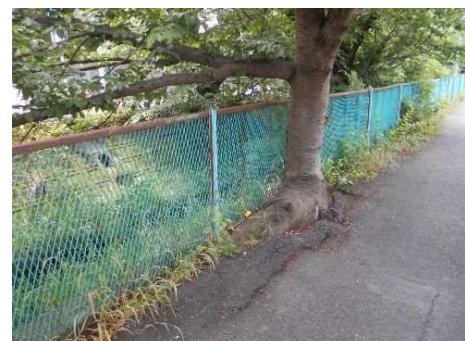
図3.24 河川樹木が河川管理施設等を損傷させている様子  
(二ヶ領用水 左上:河川管理用通路 右上:護岸 渋川 左下:橋梁 右下:柵)

老木化しているものが多く、大きく生長した根・幹が護岸及び河川管理用通路、橋梁等に損傷を与えるとともに、親水施設の老朽化と合わせ、歩行者などの円滑な通行の支障となるだけでなく、良好な河川環境の喪失に繋がります。

また、広がった枝による通信、電気等の架線設備への影響も懸念されています。(図3.24、図3.25)

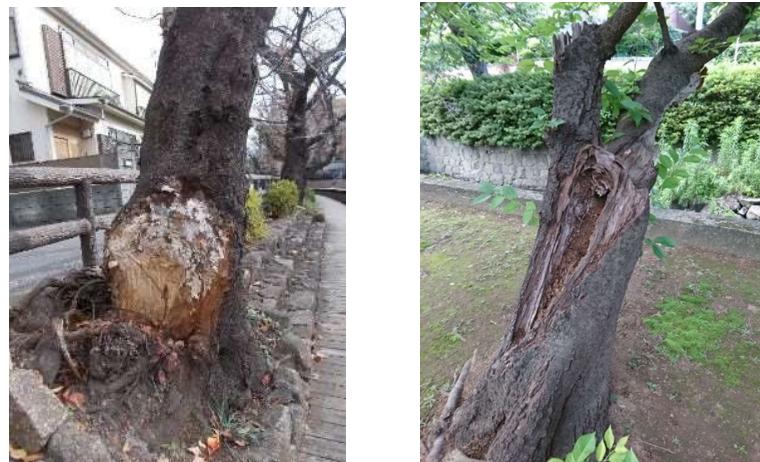
図3.26 腐朽の様子(ニヶ領用水宿河原線)

さらに、老木化による病気や損傷により健全度が低下した河川樹木は、倒木・枝折れによる被害や洪水時における流下阻害のおそれがあるため、定期的な調査や剪定、伐採・伐根が必要となります。(図3.26、図3.27)

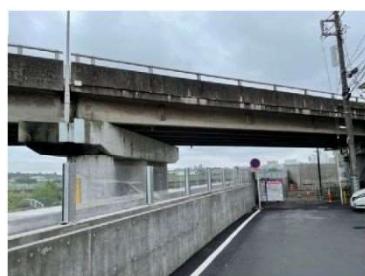
図 4.1 アクリル板設置による予防的な取組

激甚化・頻発化する風水害に備え、予防的な取組を行い、機能低下を抑制することで被害の最小化を図ります。(図 4.1)

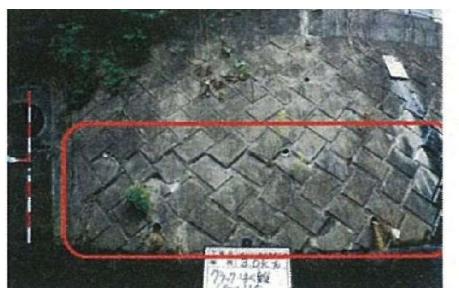
図 6.1 護岸のはらみ出し

石積(張)やブロック積(張)の構造に変化がなく、背面が空洞化している場合は、裏込め材、土砂等の充填を行い、必要に応じて積(張)替えを行います。充填した箇所を保護するために、必要に応じて天端保護工等を施工します。はらみ出しや陥没が生じている場合は、原因を分析した上で構造を検討し、必要に応じて対策を実施します。(図 6.1、図 6.2)

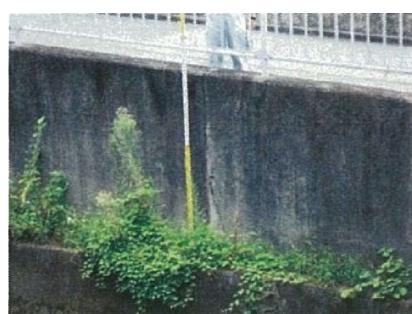
図 6.3 護岸の目地ぎれの補修

局部的に目地に隙間が生じたため合端が接していないものは、速やかにモルタル等で充填します。なお、鉄筋やエポキシ系樹脂剤等で補強します。(図 6.3)

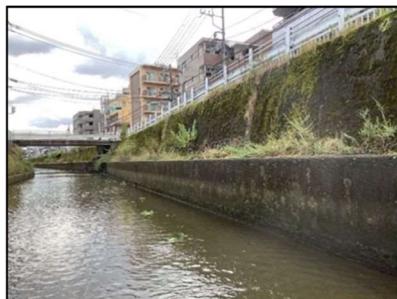
図 6.4 根継ぎ

基礎が洗掘等により露出した場合は、根継ぎ又は根固め(ふとんかご等)を実施し、上部の護岸への影響を抑止します。(図6.4、図6.5)

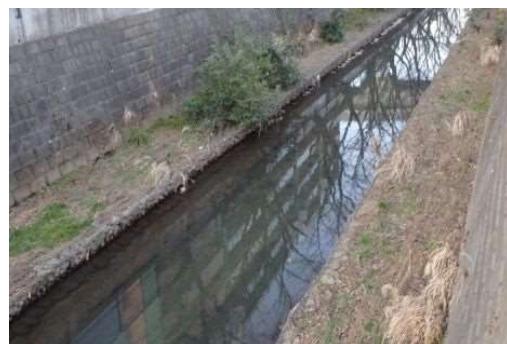
図 6.7 捨石工(麻生川)

捨石工の捨石が流失した場合の補修に当たっては、石の大きさや重量について検討し、他の工法の採用についても検討します。(図6.7)

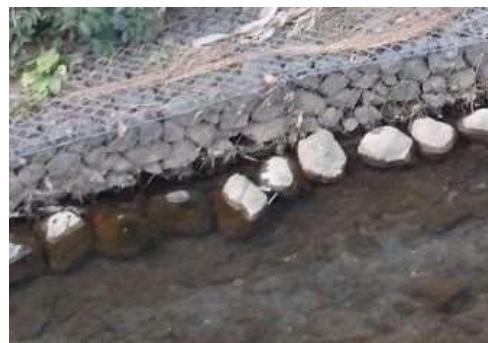
図 6.8 かご工(麻生川)

かご工は、鉄線の腐食、切損及びそれに伴う中詰石の流失の発見に努め、補修可能な場合は、その箇所の補強縫等の措置を行います。(図6.8)

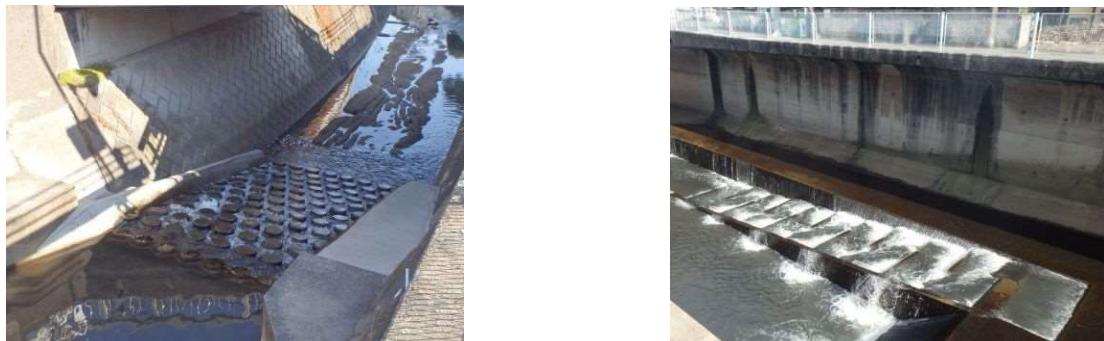
図 6.9 魚道(左:平瀬川支川 右:平瀬川)

魚道は床止めや堰のような施設に魚類等が川の上流と下流を行き来するために重要な施設であり、魚道内部への土砂の堆積や流木等による上流側の閉塞、あるいは流砂による損傷を受けやすく、上下流の河床が変化すると、魚道に十分な水量が流下しないなどの障害も生じます。

このため、特に出水後は、魚道内部における土砂の堆積、流木等による上流側の閉塞等の点検を実施し、必要に応じて支障物を撤去します。

また、点検時には、魚道本体に加え周辺の状況も調査して、適切に維持管理します。(図6.9)

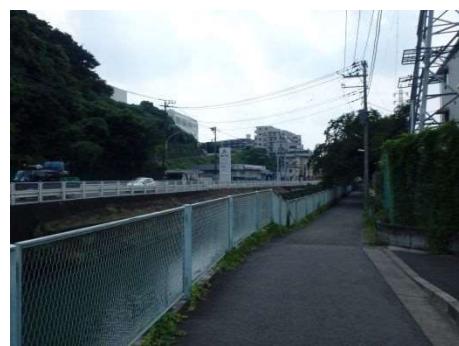
図 6.10 河川管理用通路(矢上川)

また、路面部の状態から護岸構造物背面の異常を推測できることから、点検等により変状に留意し、舗装の打ち換えや排水処理を実施するなど適切に維持管理します。(図6.10)

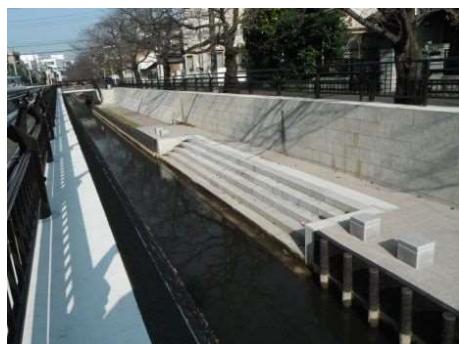
図 6.11 渋川環境整備工事における階段工

階段工は、堤内地から河川へのアクセス路となるものであり、河川が適正に利用されるよう配慮し、高齢者等が容易にアクセスできるように現場条件等を十分考慮し、可能な場合には、階段の段差の改良等のバリアフリー化にも努めます。(図6.11)

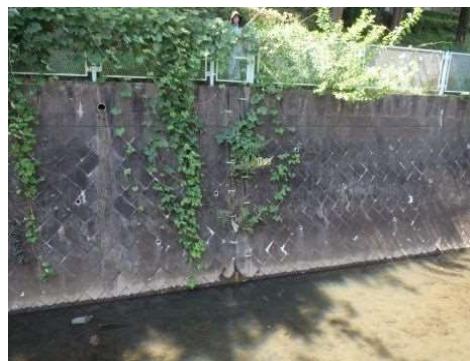
図 6.12 タラップ(五反田川)

タラップは、河川管理用通路からの目視点検では異常箇所の判断が困難な場合や、橋梁点検等の際に河道内を安全に昇降するために必要な施設であることから、適切な維持管理を行います。

また、草やゴミ等がタラップに堆積し、流下断面の阻害が懸念されるため、点検により確認された都度、草やゴミ等を除去します。(図6.12)

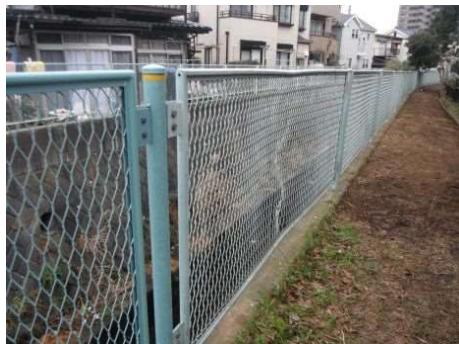
図 6.13 転落防止柵破損状況

転落防止柵は、通行者が河川管理用通路から河道内に誤って転落しないよう適切に維持管理します。具体的な点検項目は、転落防止柵自体の錆等による腐食や、ボルトナットの緩み・欠落及び支柱固定しているパラペットや基礎コンクリートのクラックや剥落が挙げられます。

また、転落防止柵の高さが基準を満たしていない箇所は、転落防止柵の嵩上げや盛替えを行います。(図 6.13)

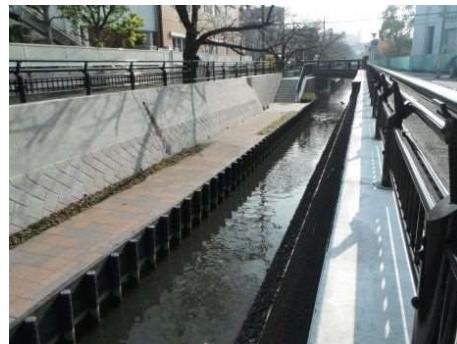
図 6.14 景観に配慮した転落防止柵(渋川)

河川環境整備事業を実施している区間は、景観にも配慮した種類の柵を設置します。(図 6.14)

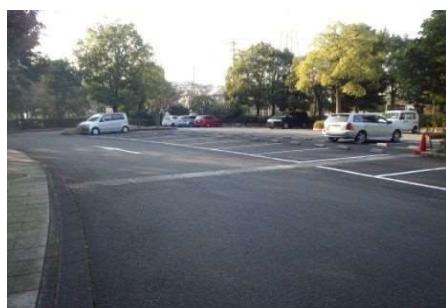
流域貯留浸透施設とは、降雨ができるだけ貯留または地下に浸透させることにより、集中豪雨時における都市水害等の軽減を図るとともに、健全な水循環の再生を図るために施設のことといいます。流域の都市化が進むにしたがって、建築行為や開発行為による雨水浸透阻害行為が増加し、雨水が一気に河川へ流れ込むようになりました。その影響により、しばしば洪水被害をもたらしています。

図14.10 王禅寺ふるさと公園駐車場  
地下貯留施設の上部(麻生区)

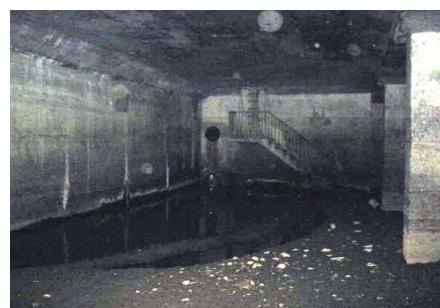
図14.11 王禅寺ふるさと公園駐車場  
地下貯留施設の内部(麻生区)

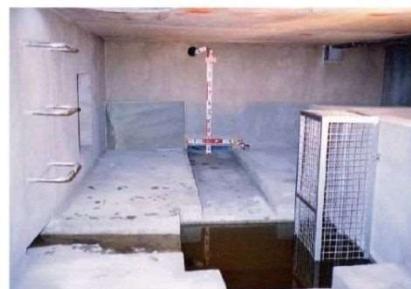
図 14.13 地下貯留槽内部

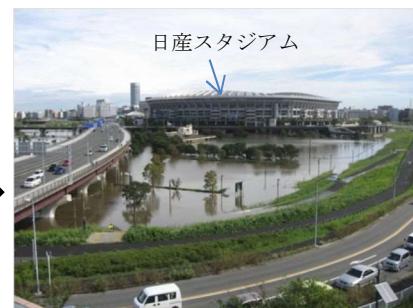
図 14.16 鶴見川多目的遊水地の洪水調節時（横浜市）

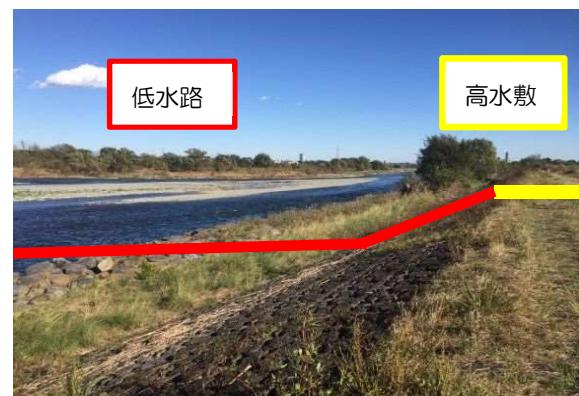
高水敷とは、洪水の時にのみ水の流れる部分のことです。

図 14.17 多摩川の高水敷と低水路

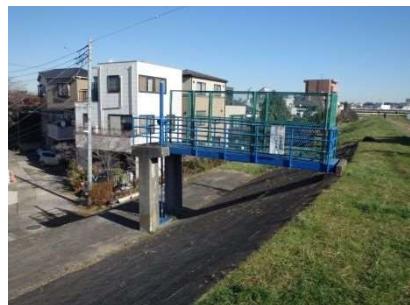
上記の施設のうち、樋門・樋管とは、堤防の中にコンクリートの水路を通し、ゲート設置したもので、樋門と樋管に明確な区別はなく、機能は同じです。

図 14.21 久地排水樋管(高津区)

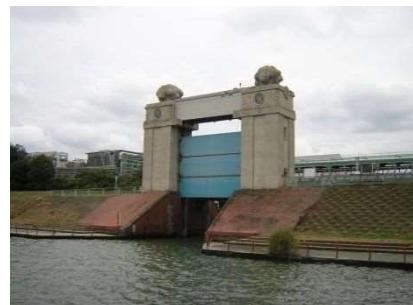
水門とは、堤防を分断してゲートを設置する施設です。水門を堰と混同される場合がありますが、水門はゲートを閉めた時に堤防の役割を果たします。

図 14.22 川崎河港水門(川崎区)

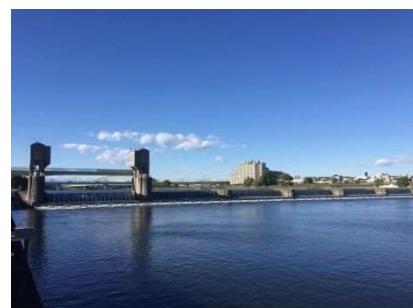
堰とは、農業用水・工業用水・水道用水などの水を川から取るために、河川を横断して水位を制御する施設です。頭首工（とうしゅこう）や取水堰（しゅすいせき）とも呼ばれます。堰を水門と混同される場合がありますが、ゲートを閉めたときに堰は堤防の役割を果たしません。

図 14.23 ニヶ領用水宿河原堰堤(多摩区)

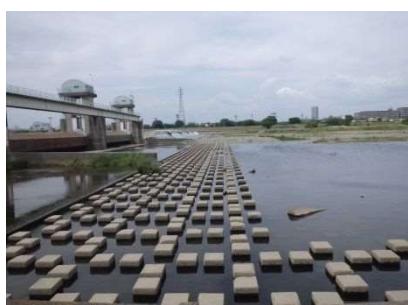
床止めとは、河床の洗掘を防ぎ、上流から下流に向かっての川底の勾配を安定させるために、河川を横断して設けられる施設です。床固めということもあります、機能は同じです。

図 14.26 上河原堰堤の床止め(多摩区)

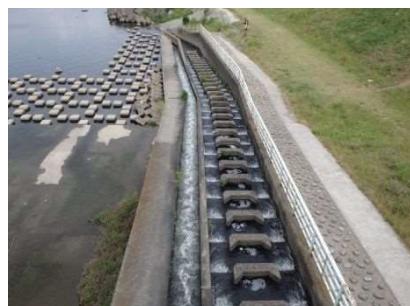
魚道とは、水生生物の上下流方向への移動障害となるダム、取水堰、床止工などの河川横断施設に設置される魚の通り道を確保する構造物です。

図 14.28 上河原堰堤の魚道(多摩区)

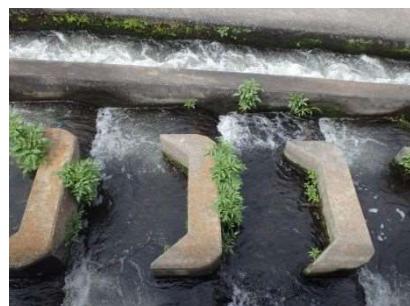
図 14.29 アイスハーバー型魚道

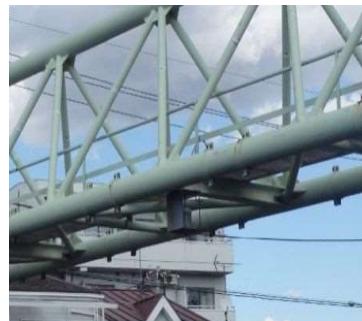
水文・水理観測施設とは、雨量、水位や流量等の観測を行い、河川の状況を把握するための施設です。水文観測の目的としては、洪水等の危機管理の他、総合的な河川計画の立案、河川工事の実施、河川の適正な維持、河川環境の整備及び保全、その他の河川の管理に必要な水文統計資料の整備のためです。

図 14.31 平瀬川下流テレメータ水位計(高津区)

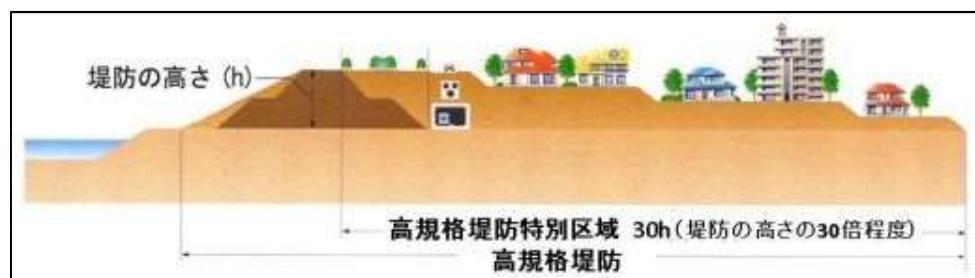
高規格堤防（スーパー堤防）とは、土でできた、ゆるやかな勾配を持つ幅の広い堤防です。広くなった堤防の上は、通常の土地利用が可能で、新たなまちづくりを行うことができます。

また、地震にも強く、万が一計画を超えるような大洪水が起きた場合でも、水が溢れることはあっても壊滅的な被害を避けることができる構造になっています。

図14.32 高規格堤防の概略図（国土交通省京浜河川事務所HPより）
